# Zustandsbericht/Minderwertgutachten-Leasing

Mobility Concept GmbH, Grünwalder Weg 34, 82041 Oberhaching  
05.06.2026

| Typ / Verkaufsbez. | Formentor<br>(KM7)(08.2020->) /<br>Formentor 2.0 TSI VZ OPF<br>(EURO 6d) | Aufbauart | Geländewagen |
| Fahrzeug-Ident.-Nr. | VSSZZZKM5PR082779 | HSN / TSN | 7593 / ARF |

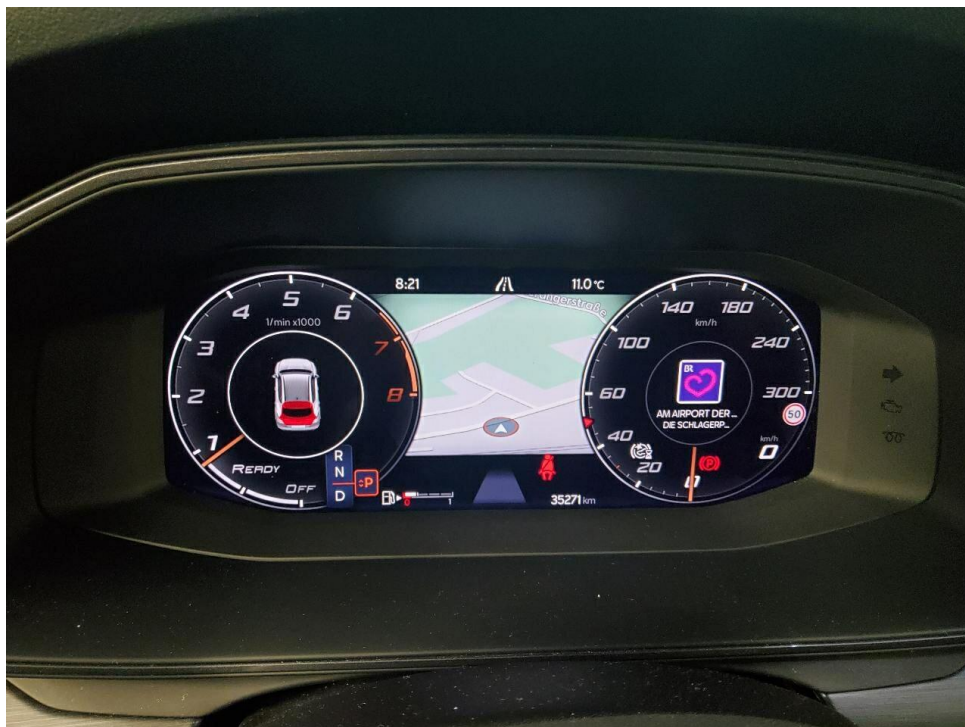
Bild 6 : Kombiinstrument (betriebsbereit) mit Km-Stand

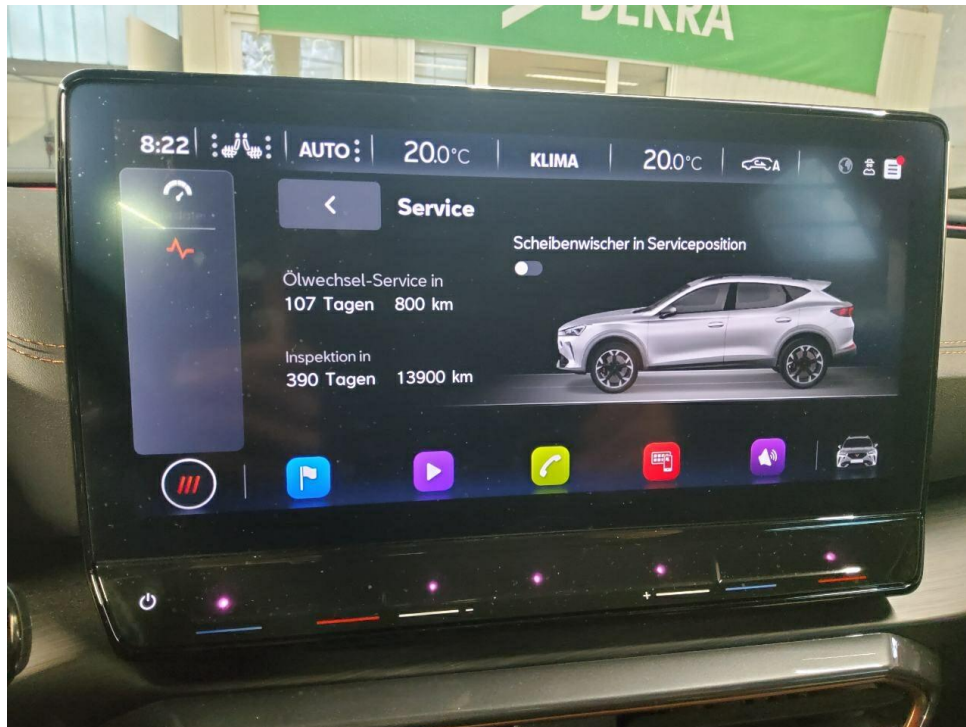
Bild 7 : Serviceintervallanzeige

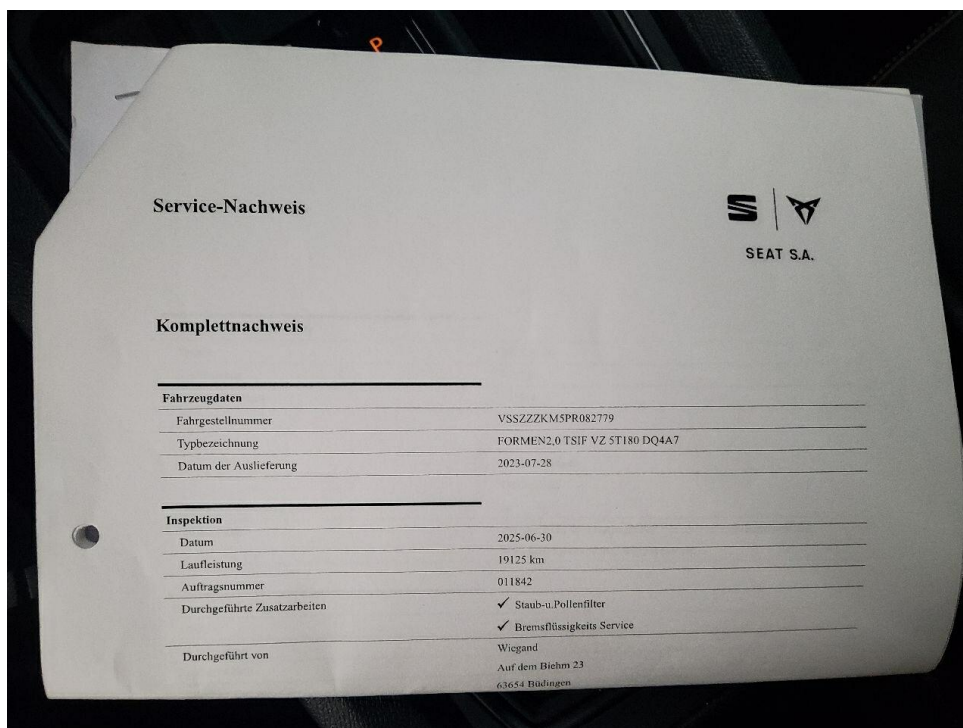
Bild 14 : Wartungsnachweis

Wartungsnachweis: digital  
 letzte Wartung: am 30.06.2025 bei Kilometerstand 19.125  
 bis Wartung verbleiben: 800 km (zum Besichtigungszeitpunkt)

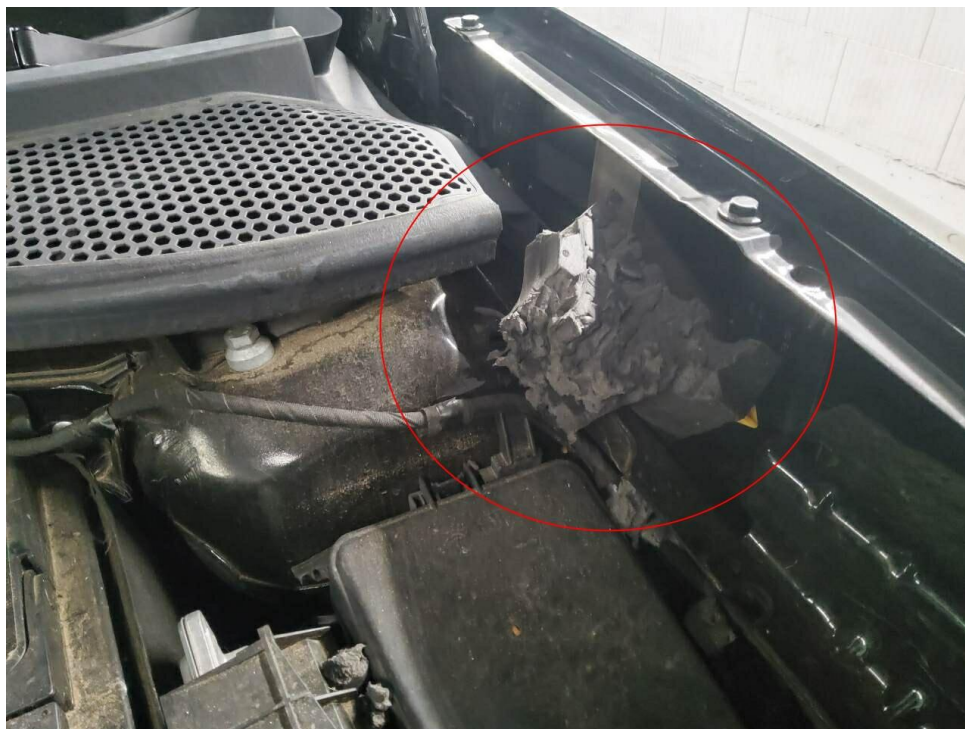
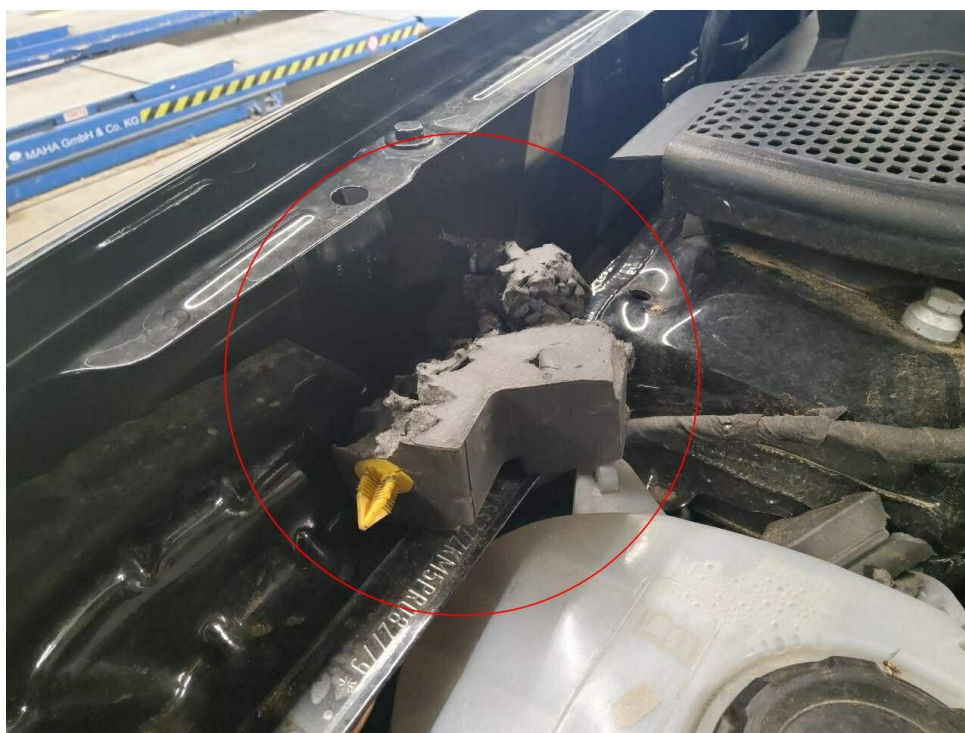
Bild 15 : Dämpfung Motorraum links und rechts, Tierversbiss links

Bild 16 : Dämpfung Motorraum links und rechts, Tierversbiss rechts

1. Dämpfung Motorraum links und rechts, Tierverschleiß, erneuern (Bild 15, 16)
2. Spoiler Stoßfänger vorne, deformiert, erneuern (Bild 17, 18, 19, 20)
3. Dichtung Einstieg vorne links, beschädigt, erneuern (Bild 21, 22)

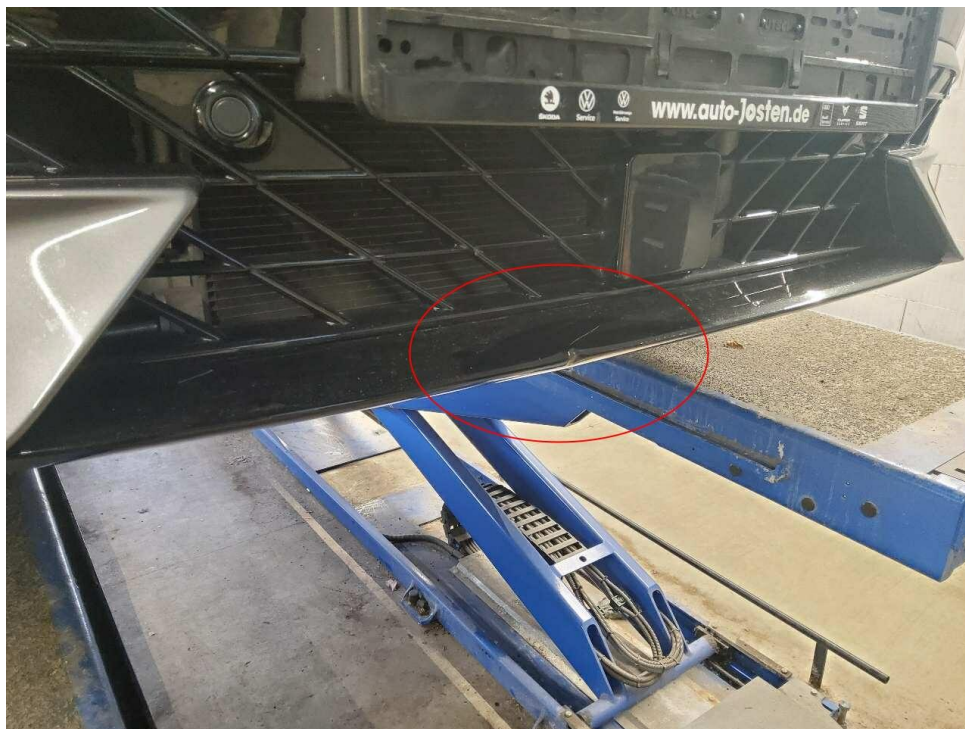
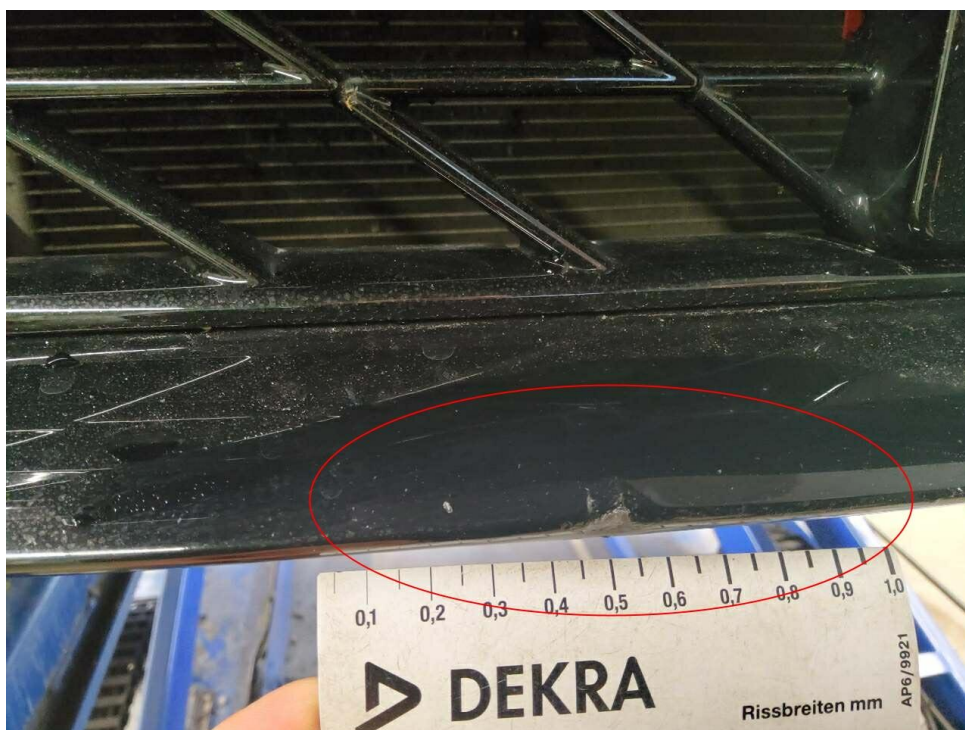
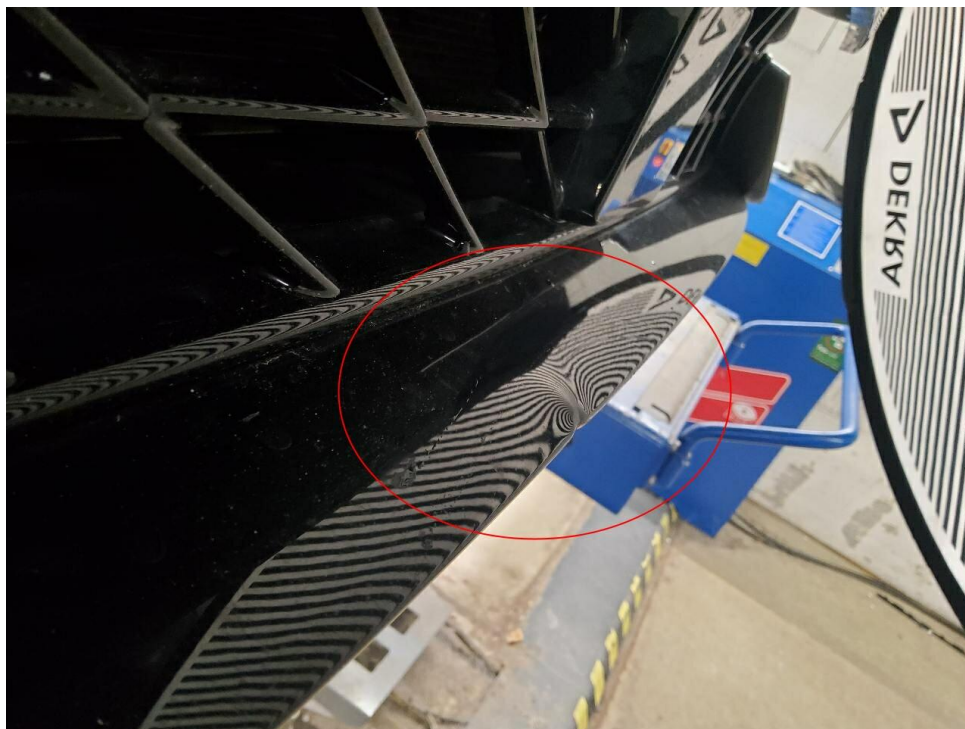
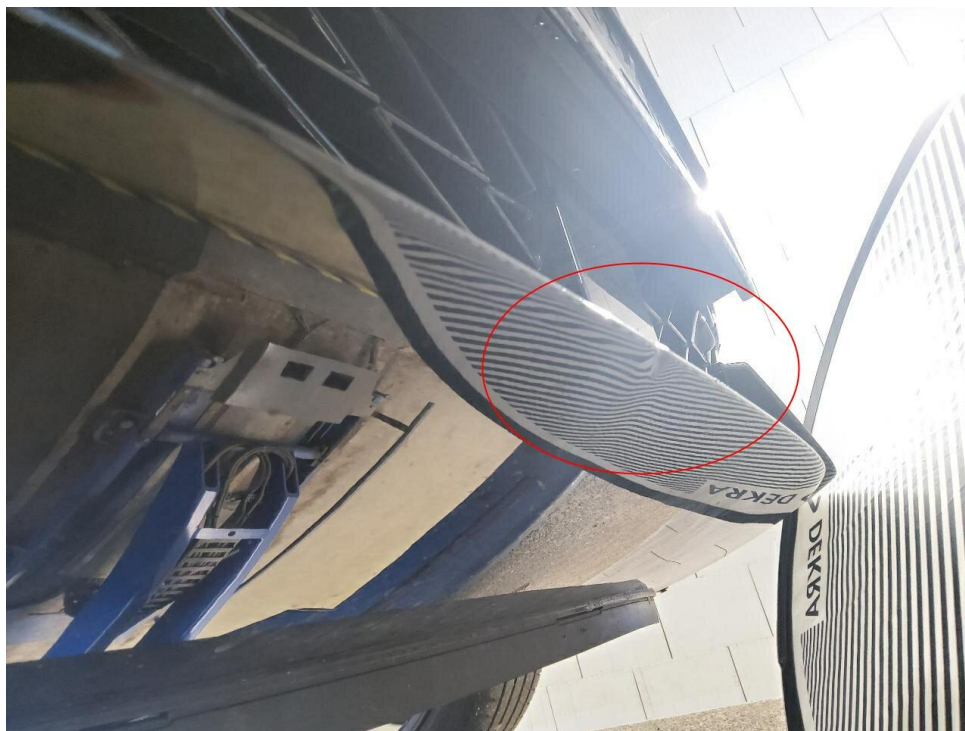
Bild 17 : Spoiler Stoßfänger vorne, deformiert

Bild 18 : Spoiler Stoßfänger vorne, deformiert

Bild 19 : Spoiler Stoßfänger vorne, deformiert

Bild 20 : Spoiler Stoßfänger vorne, deformiert

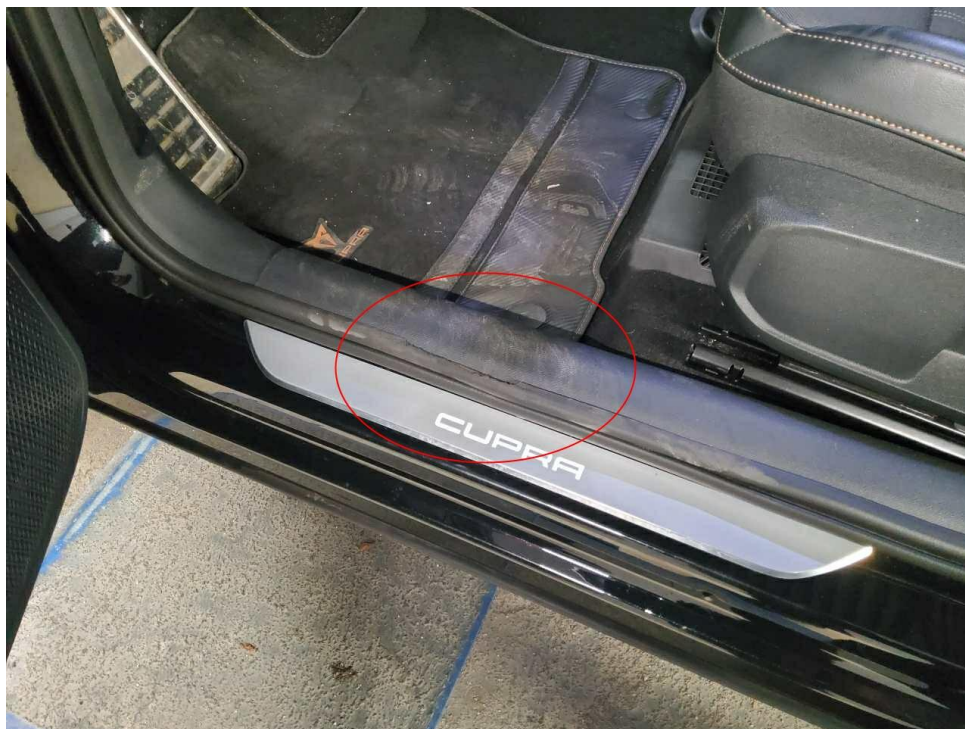
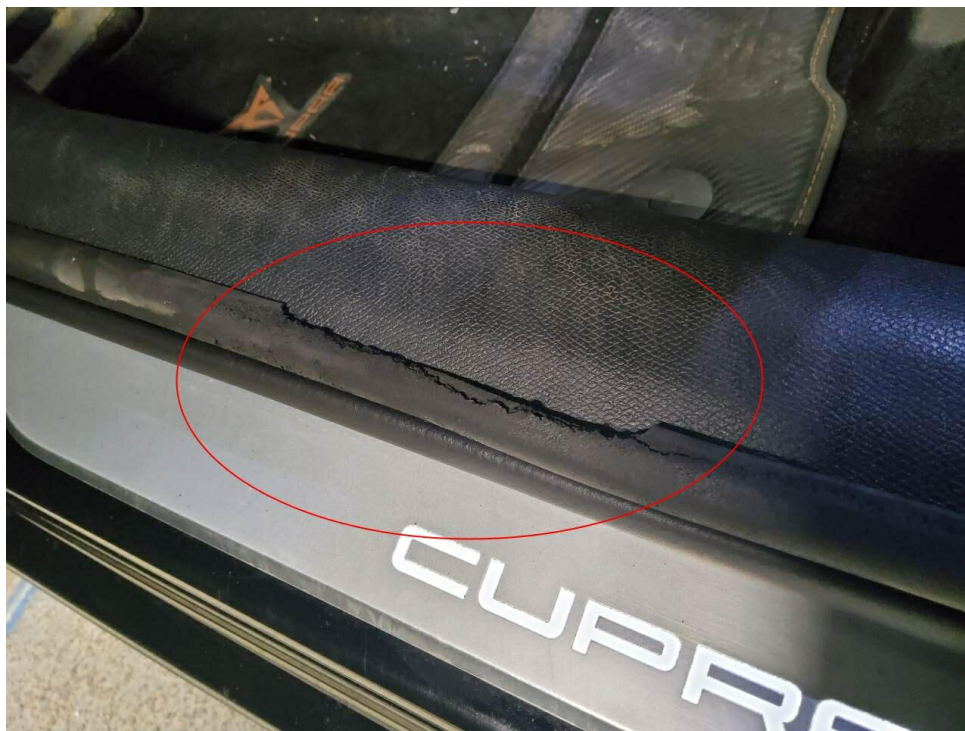
Bild 21 : Dichtung Einstieg vorne links, beschädigt

Bild 22 : Dichtung Einstieg vorne links, beschädigt
