Zustandsbericht

Protokollnummer: 46051534
Auftrags-Nr / Referenz: 10410190_1
Besichtigungsdatum: 27.04.2026

Hersteller / Modell	Volvo XC40 B3 B DKG Core		
Kennzeichen	AC-LK 55	Fahrgestellnummer	YV1XZK7VXR2250214
Erstzulassung	07.05.2024	Laufleistung (abgelesen)	38.913 km
HSN/TSN	9101 / BUO 00005	Kraftstoffart / Zylinder	Hybr.Benzin/E / 4
Fahrzeugart	Geländewagen	Antriebsart	Frontantrieb
Schadstoffklasse	EURO6;WLTP;AP;PI/CI; M, N...	Getriebe / Anzahl Gänge	Automatik
Farbe	VAPOUR GREY	Besichtigungszustand	bedingt: Licht/Nässe/Schmutz
Leistung / Hubraum	120 kW / 1.969 ccm	Nächste HU	05/2027
Wartungsheft / Nachweis	vorhanden / vollständig	Restlauf bis Service	1 Monat(e)
Letzte Wartung	05/2025 bei 20.929 km	Polsterart	Leder
Vorschaden	Keine Feststellbar	Polsterfarbe	Schwarz
Nachlackierung	Keine Feststellbar	zul. Gesamtgewicht	2.220 kg
Dokumente	ZB vorhanden	Anzahl Halter	unbekannt
Schlüssel soll/ist	2/2	Anzahl Sitze / Türen	5 / 5
Vertragsnummer	10410190_1	Re-Import	Nein

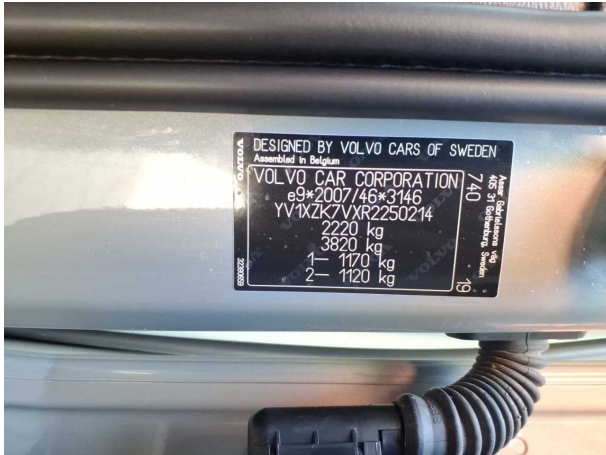
- Die Fahrzeug-Identifizierungsnummer (FIN) wurde am Fahrzeug abgelesen und die Übereinstimmung im Verlauf der Besichtigung durch den Unterzeichner mit den vorgelegten Unterlagen festgestellt.

Abbildung 7: FIN

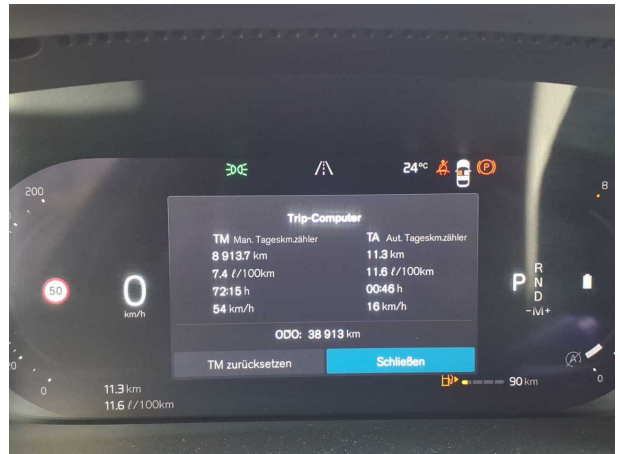
Abbildung 10: Laufleistung

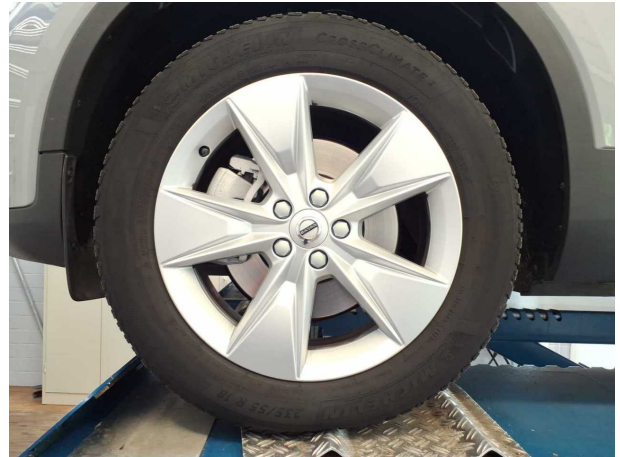
Achse	Reifengröße	Reifentyp	Hersteller	Profiltiefe	Verkehrstauglichkeit
1	235/55 R18 104H	Ganzjahresreifen auf Leichtmetall	Michelin	5mm / 5mm	i.O.
2	235/55 R18 104H	Ganzjahresreifen auf Leichtmetall	Michelin	6mm / 6mm	i.O.

Abbildung 14: Montierte Bereifung

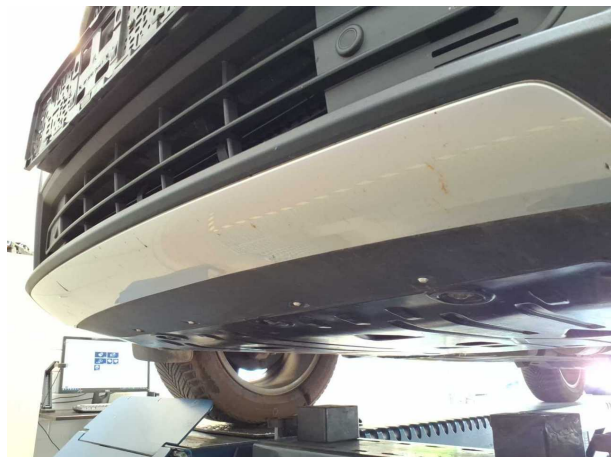
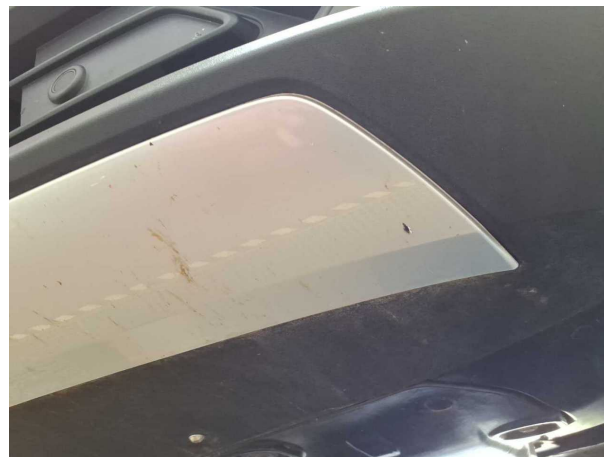
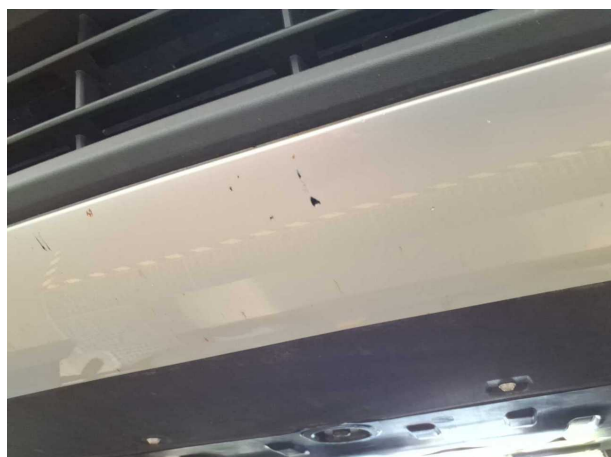
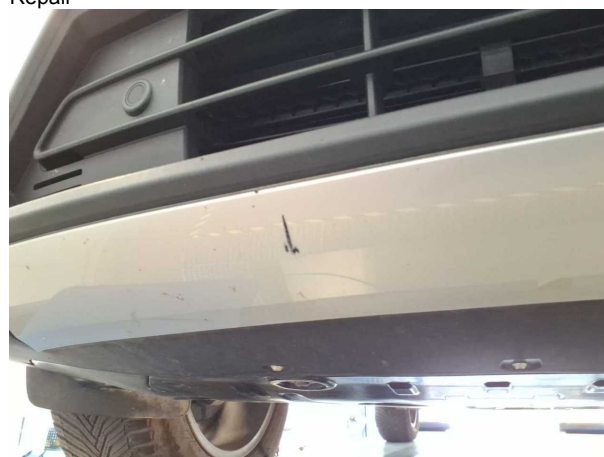
Nr.	Bauteilgruppe	Beschreibung
1	Stoßfänger vorn	Spoiler - Kratzer - Smart Repair

Beschädigung #1: Stossfänger vorn: Spoiler - Kratzer - Smart Repair
