**Fahrzeug:** BMW 5er-Reihe 530e Touring A Kombi 5-türig 1998 ccm 292 PS / 215 KW Elektrisch 8-Gang Automatik

## Zustandsbericht

Besichtigungsdatum: 06.07.2026  
**Protokollnummer: 46348452**  
Anlieferungsdatum: 06.07.2026

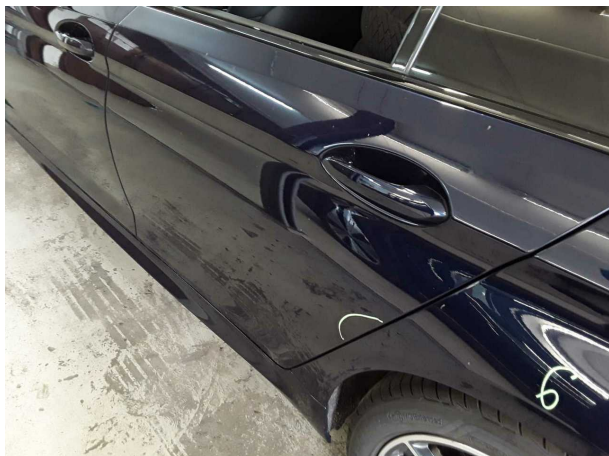
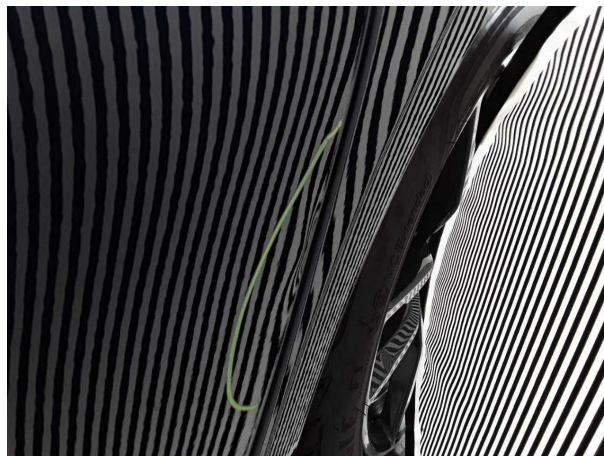
| Nr. | Bauteilgruppe | Beschreibung |
|---|---|---|
| 1 | Tür hinten links | Tür - Delle(n) - sanft instandsetzen |

**Beschädigung #1:** Tür hinten links: Tür - Delle(n) - sanft instandsetzen

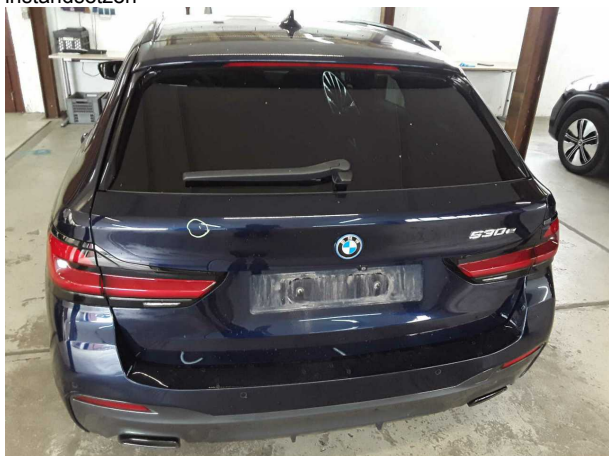
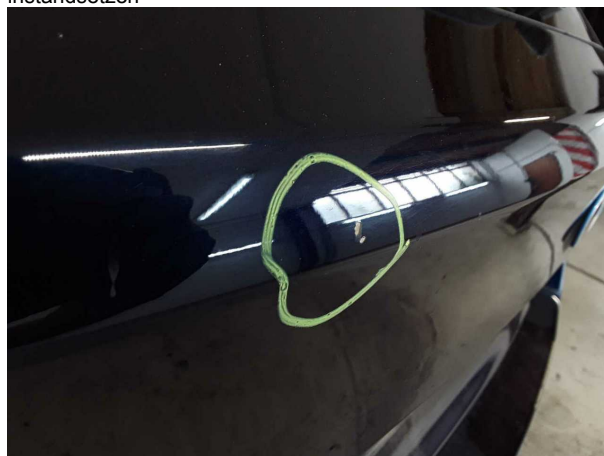
| Nr. | Bauteilgruppe | Beschreibung |
|---|---|---|
| 2 | Heckklappe/-tür | Heckklappe - verkratzt / verschürft - Smart Repair |

**Beschädigung #2:** Heckklappe/-tür: Heckklappe - verkratzt / verschürft - Smart Repair

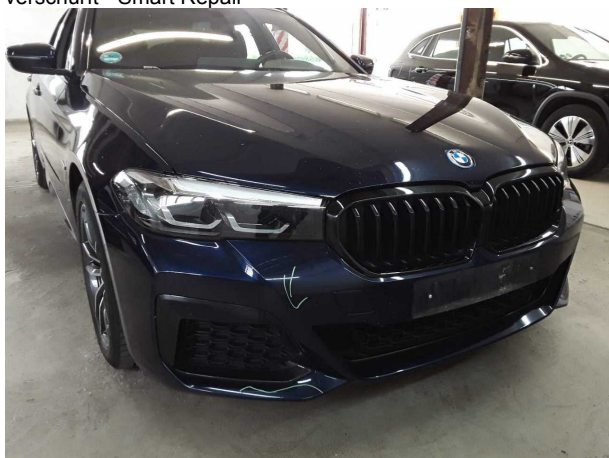
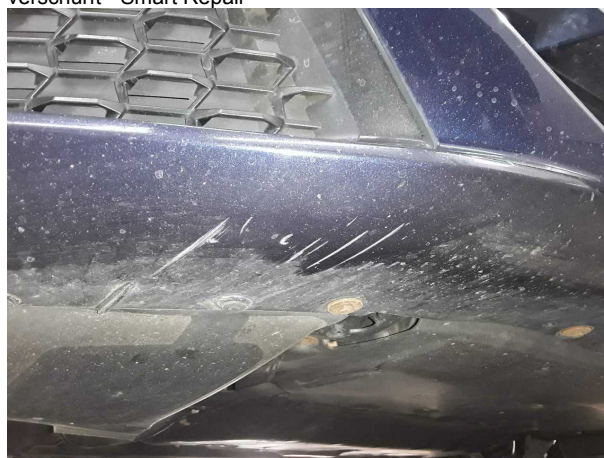
| Nr. | Bauteilgruppe | Beschreibung |
|---|---|---|
| 3 | Stoßfänger vorn | Stoßfänger vorn - verkratzt / verschürft - Smart Repair |

**Beschädigung #3:** Stossfänger vorn: Stossfänger vorn - verkratzt / verschürft - Smart Repair

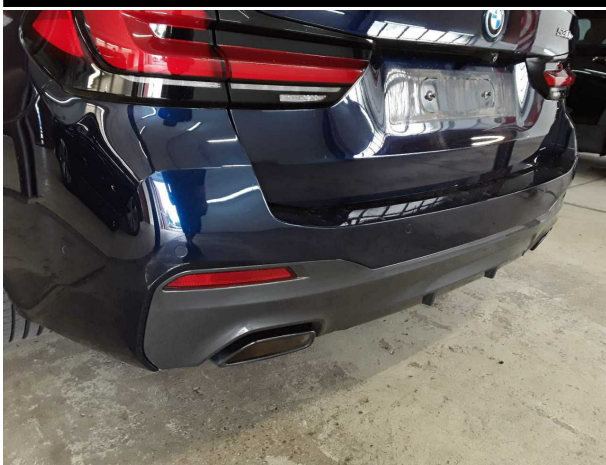
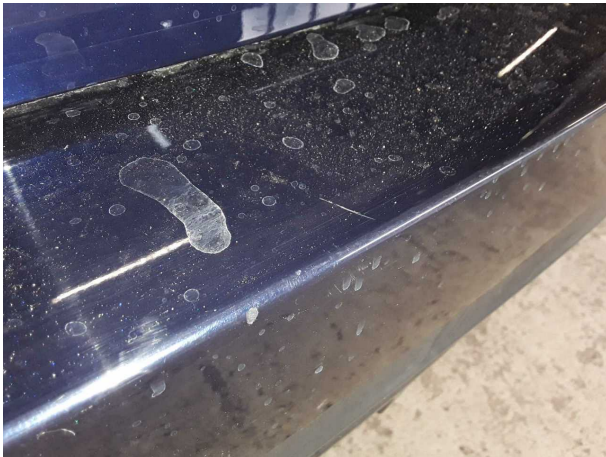
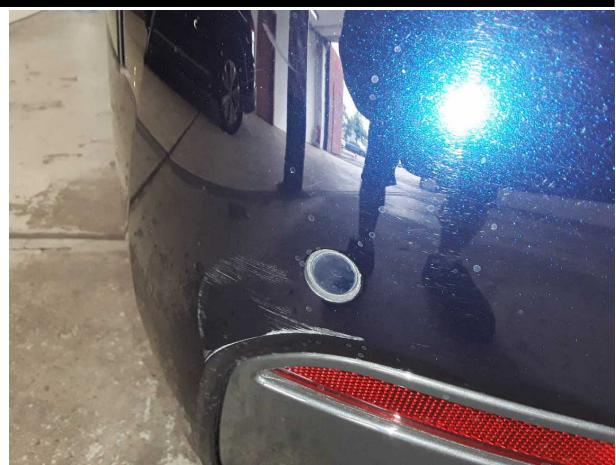
| Nr. | Bauteilgruppe | Beschreibung |
|---|---|---|
| 4 | Stoßfänger hinten | Stoßfänger hinten - verkratzt / verschürft - instandsetzen und lackieren |

**Beschädigung #4:** Stossfänger hinten: Stossfänger hinten - verkratzt / verschürft - instandsetzen und lackieren

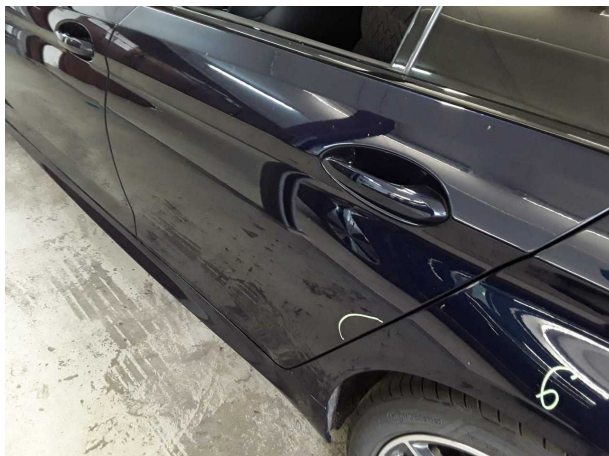
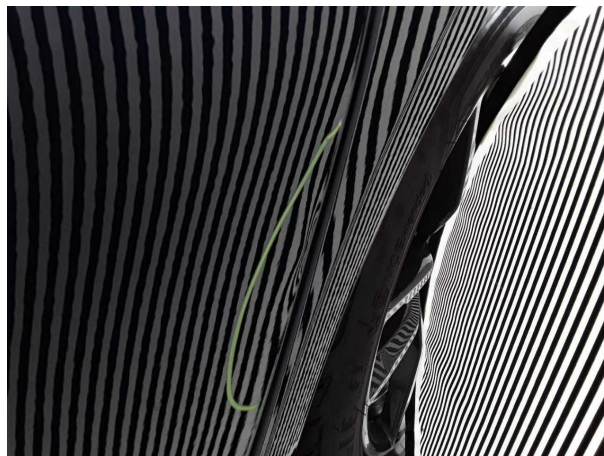
| No. | Component group | Description |
|---|---|---|
| 1 | Door - rear left side | Door - dent(s) - Smooth repair work |

**Damage #1:** Door - rear left side: Door - dent(s) - Smooth repair work

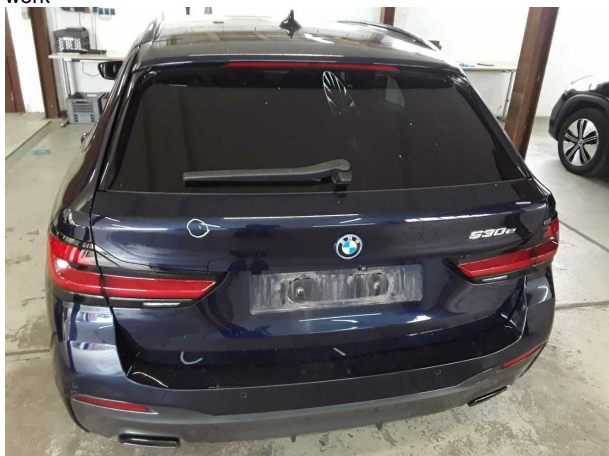
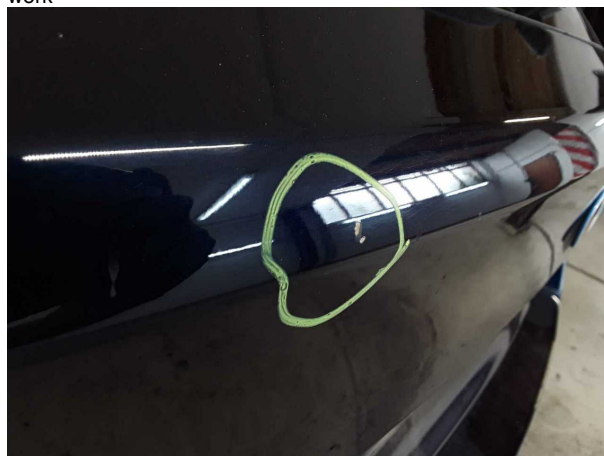
| No. | Component group | Description |
|---|---|---|
| 2 | Boot lid / rear door | Boot lid - Scratched - Smart repair |

**Damage #2:** Boot lid / rear door: Boot lid - Scratched - Smart repair

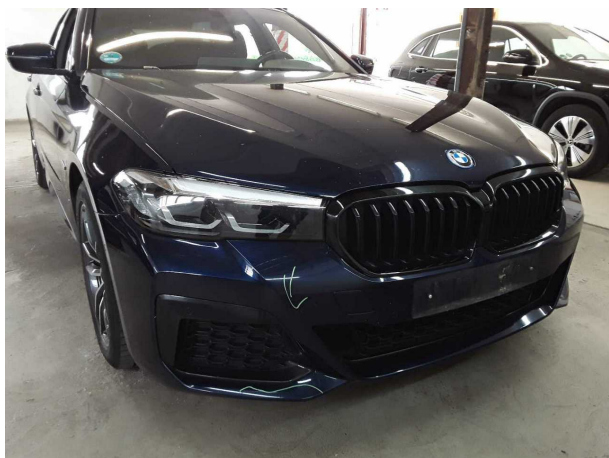
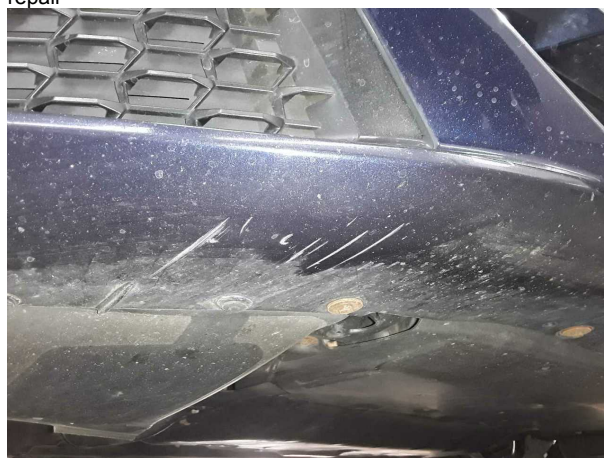
| No. | Component group | Description |
|---|---|---|
| 3 | Front bumper | Front bumper - Scratched - Smart repair |

**Damage #3:** Front bumper: Front bumper - Scratched - Smart repair

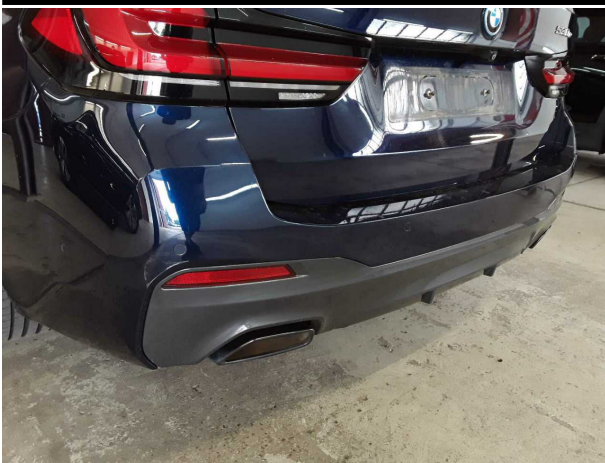
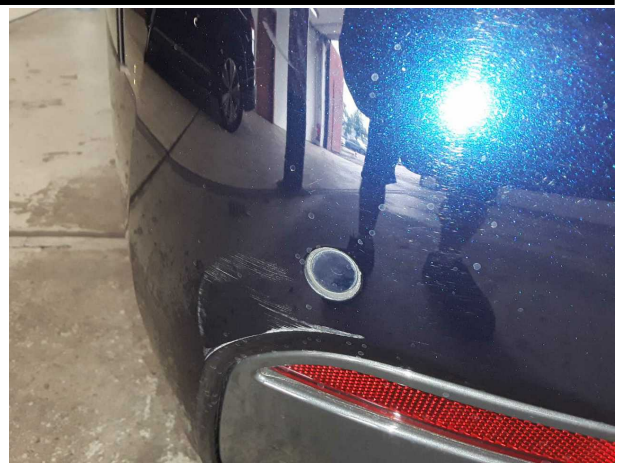
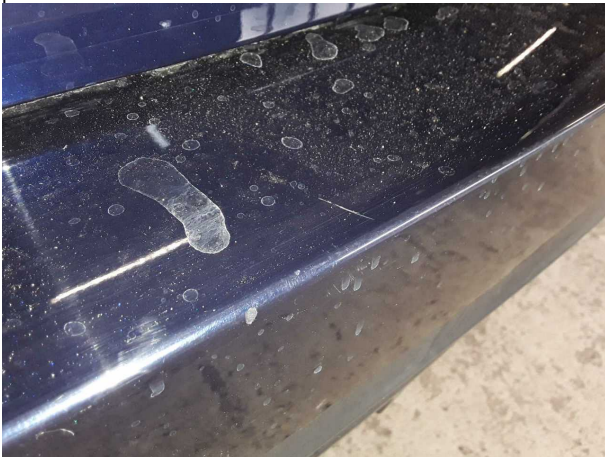
| No. | Component group | Description |
|---|---|---|
| 4 | Rear bumper | Rear bumper - Scratched - Repair and paint |

**Damage #4:** Rear bumper: Rear bumper - Scratched - Repair and paint
