## Angaben zum Fahrzeug

## Zustandsbericht

Besichtigungsdatum: 18.06.2026  
**Protokollnummer: 46016780**  
Anlieferungsdatum: 18.06.2026

**Fahrzeug:** **BMW X1 xDrive25e Advantage Steptronic Sports Utility Vehicle 5-türig 1499 ccm 220 PS / 162 KW Elektrisch 6-Gang Automatik**

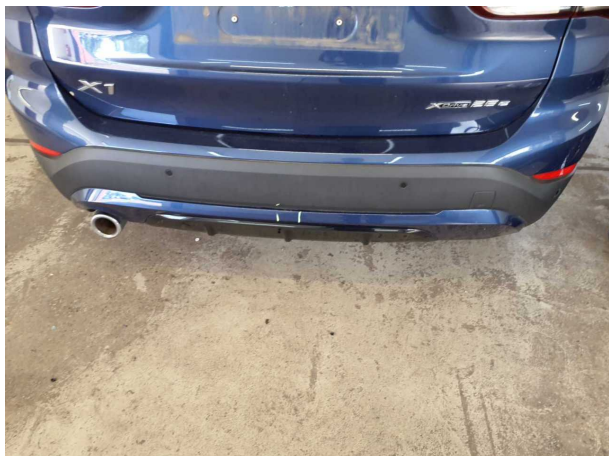
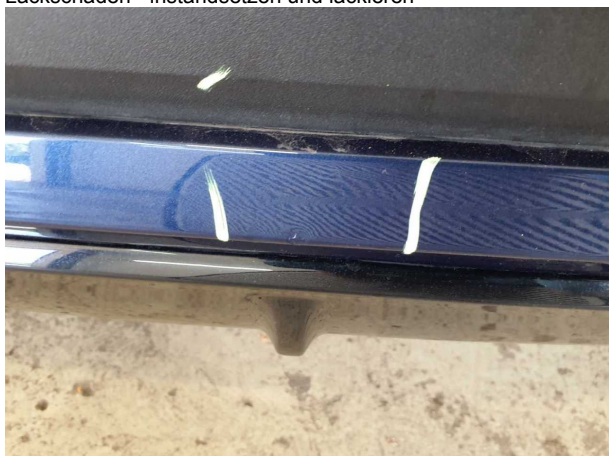
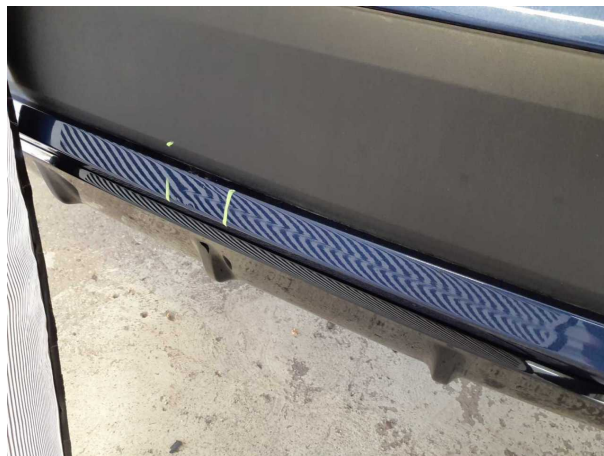
| Nr. | Bauteilgruppe | Beschreibung |
|---|---|---|
| 1 | Stoßfänger hinten | Spoiler - Delle / Lackschaden - instandsetzen und lackieren |

**Beschädigung #1:** Stossfänger hinten: Spoiler - Delle / Lackschaden - instandsetzen und lackieren

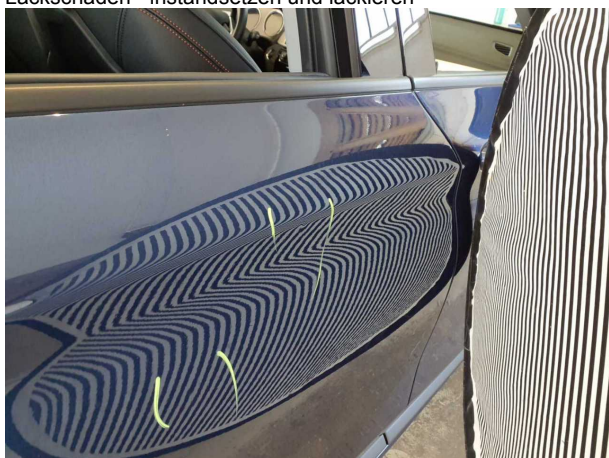
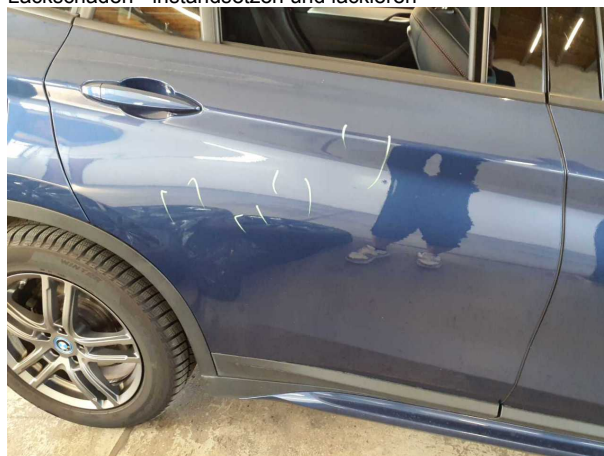
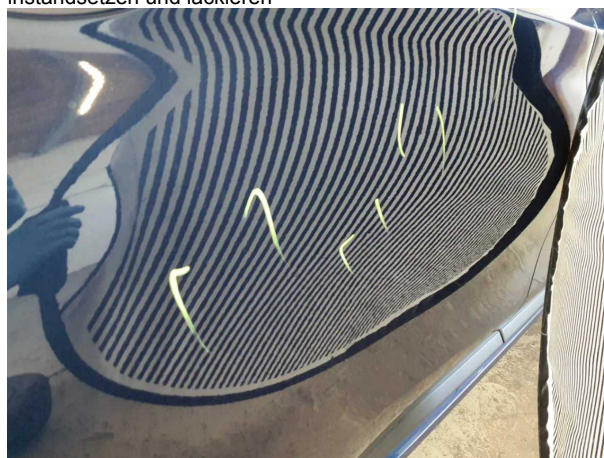
| Nr. | Bauteilgruppe | Beschreibung |
|---|---|---|
| 2 | Tür hinten rechts | Tür - Delle(n) - instandsetzen und lackieren |

**Beschädigung #2:** Tür hinten rechts: Tür - Delle(n) - instandsetzen und lackieren

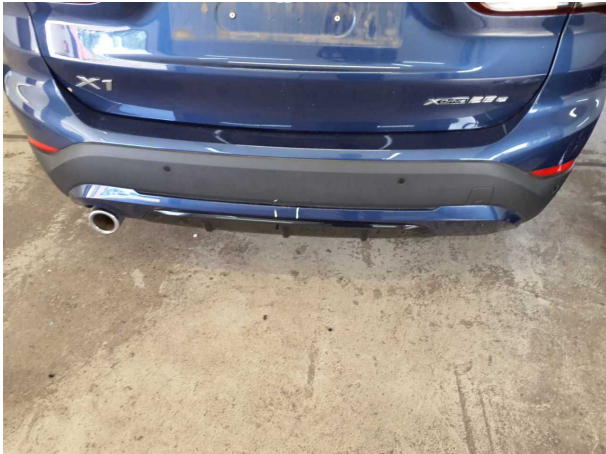
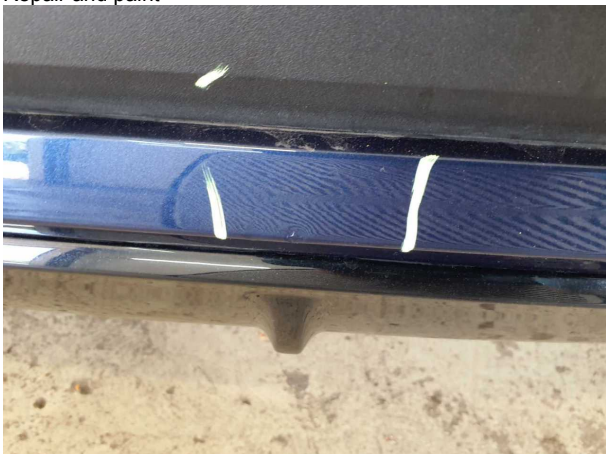
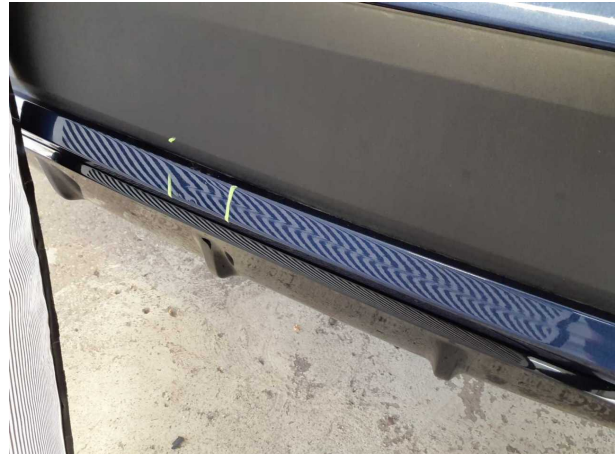
| No. | Component group | Description |
|---|---|---|
| 1 | Rear bumper | Spoiler - Dent / paintcoat damage - Repair and paint |

**Damage #1:** Rear bumper: Spoiler - Dent / paintcoat damage - Repair and paint

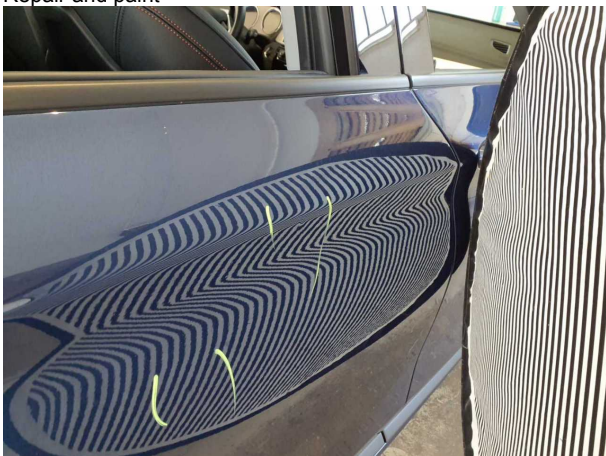
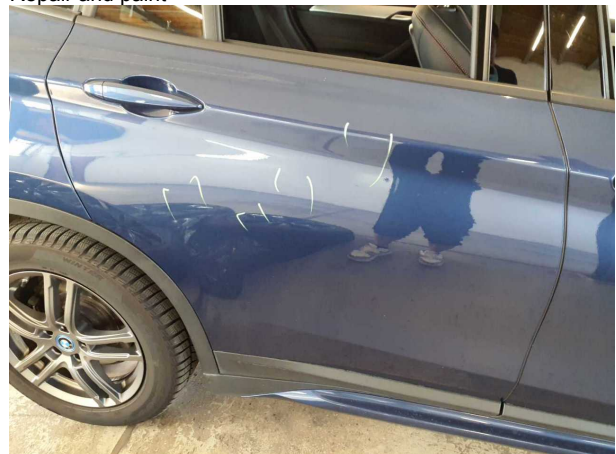
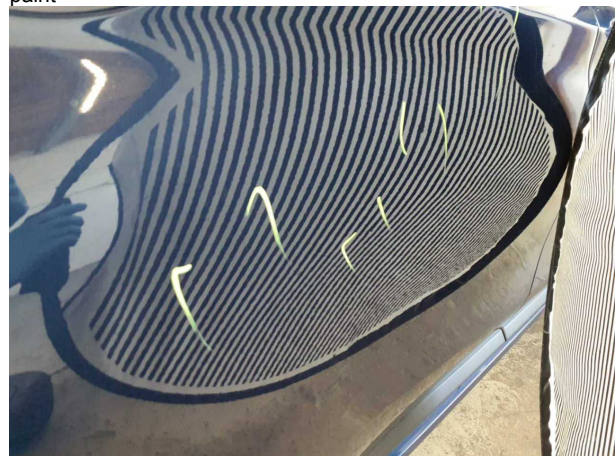
| No. | Component group | Description |
|---|---|---|
| 2 | Door - rear right side | Door - dent(s) - Repair and paint |

**Damage #2:** Door - rear right side: Door - dent(s) - Repair and paint
