## Zustandsbericht

| Berichtsnummer : | 0000000932422-DE613 | | |

#### BMW iX (I20)(07.2021->) 40 xDrive Sport

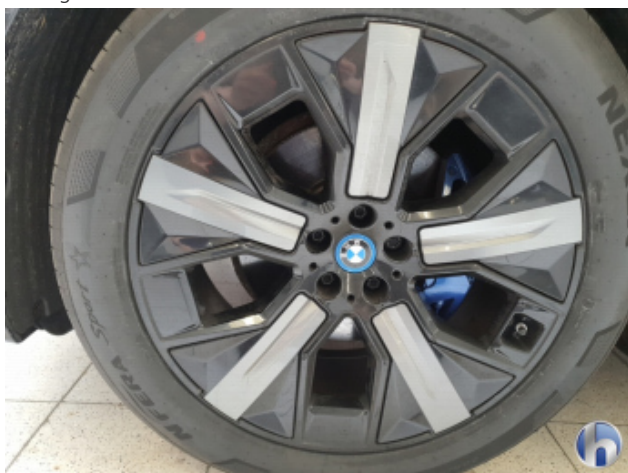
Felgen

| Reifenart / Felgentyp: | Sommerreifen | Aluminium original |

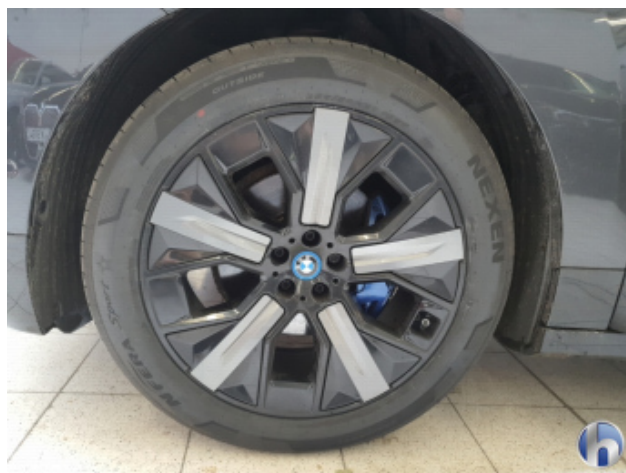
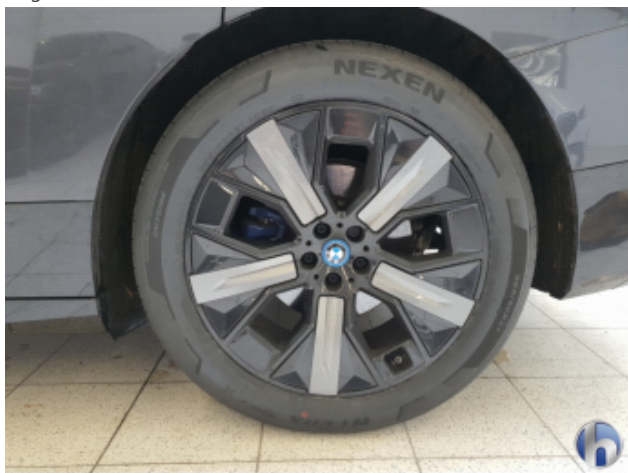
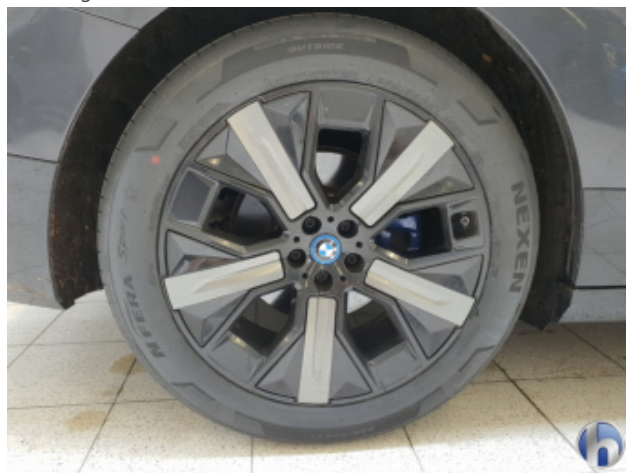
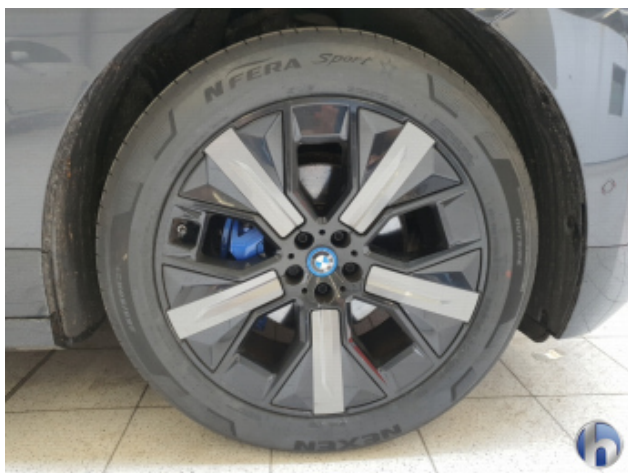
| Reifenart / Felgentyp: | Sommerreifen | Aluminium original |
|---|---|---|
| 1. Achse - links / Zust. | Nexen | 255/50/R21/109Y 9 mm |
| 1. Achse - rechts / Zust. | Nexen | 255/50/R21/109Y 9 mm |
| 2. Achse - links / Zust. | Nexen | 255/50/R21/109Y 9 mm |
| 2. Achse - rechts / Zust. | Nexen | 255/50/R21/109Y 9 mm |
| Verkehrssicherheit: | Verkehrssicher | |

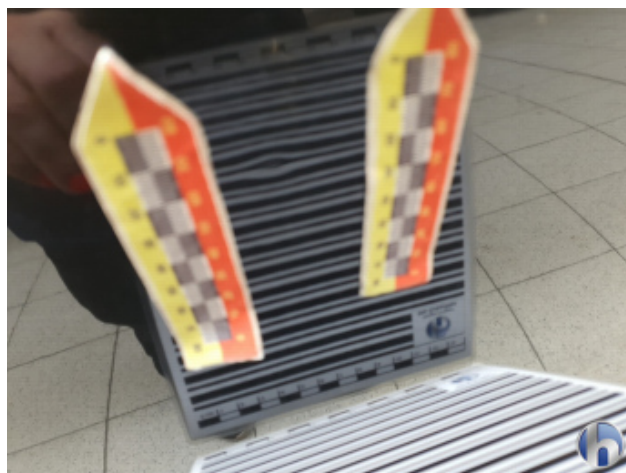
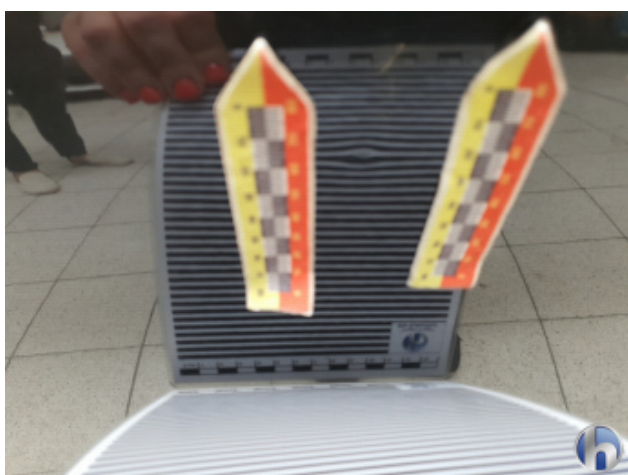
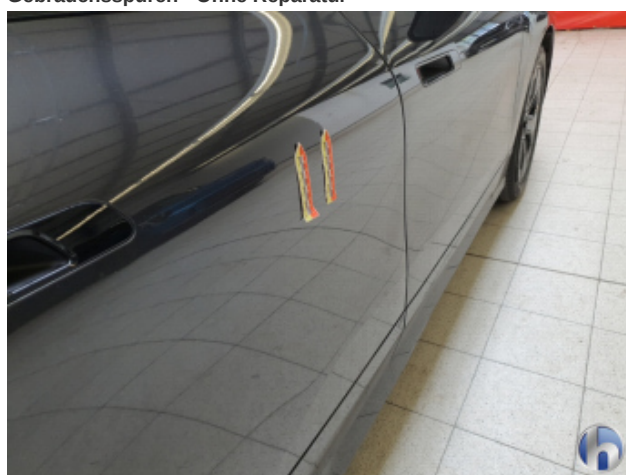
| | Bauteil | Schaden | Rep.-Art |
|---|---|---|---|
| 1. | Tür Hinten - Rechts | Gebrauchsspuren | Ohne Reparatur |

1. Tür Hinten - Rechts  
Gebrauchsspuren - Ohne Reparatur

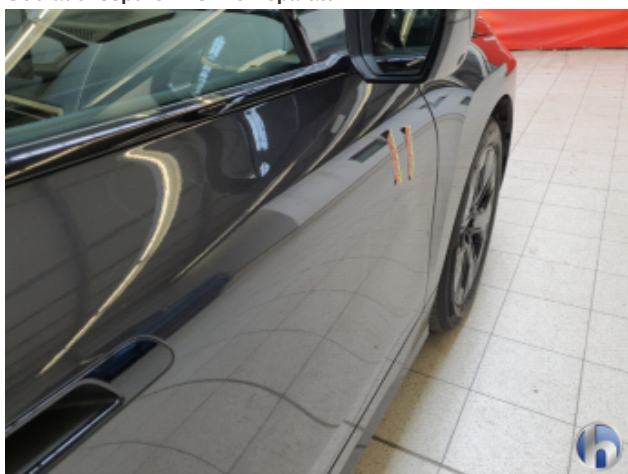
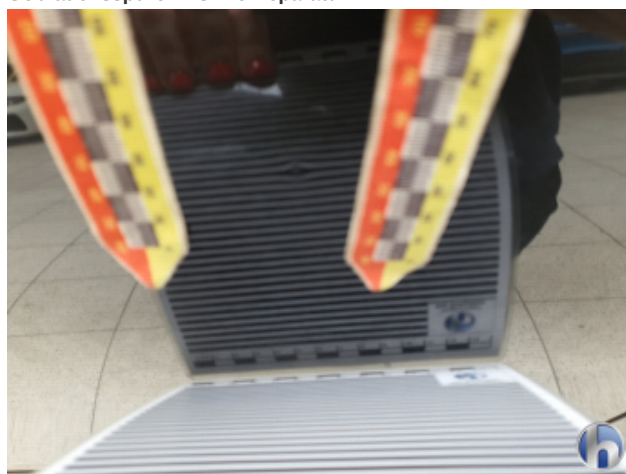
| | Bauteil | Schaden | Rep.-Art |
|---|---|---|---|
| 2. | Tür Vorne - Rechts | Gebrauchsspuren | Ohne Reparatur |

2. Tür Vorne - Rechts  
Gebrauchsspuren - Ohne Reparatur

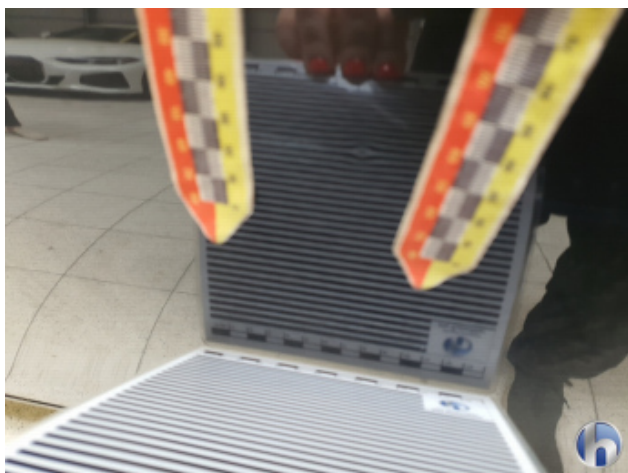
2. Tür Vorne - Rechts

**Gebrauchsspuren - Ohne Reparatur**
