# Ford

FOCUS BERLINA 1.0 ECOBOOST 114KW 155CV S6.2 AUTOMÁTICO

VIN (NUMERO DE BASTIDOR): WF0NXXGCHNSM04225

## Detalles del estado

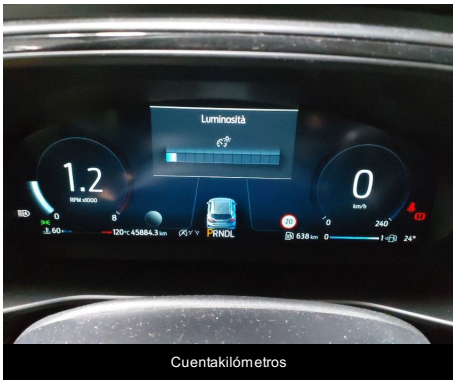
Cuentakilómetros

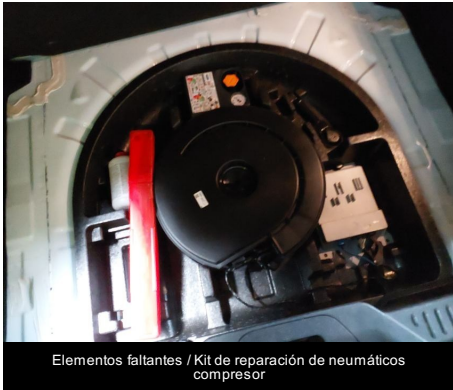
Elementos faltantes / Kit de reparación de neumáticos compresor

- ☐ Cable de carga lenta (Type 2, Mode 2)
- ☐ Cubierta de carga
- ☐ Libro de mantenimiento
- ☐ Cable de carga rápida (Type 2, Mode 3)
- ☒ Kit de reparación de neumáticos compresor
- ☐ Manual de instrucciones
- ☐ Chaleco reflectante
- ☐ Kit de reparación de neumáticos de recarga
- ☐ Neumático de rueda de repuesto

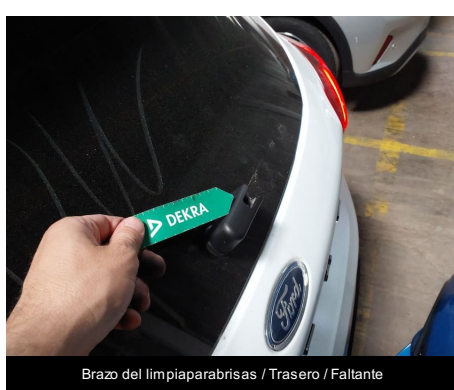
Brazo del limpiaparabrisas / Trasero / Faltante

| # | Elemento | Defecto | Operación |
|---|---|---|---|
| 001 | Brazo del limpiaparabrisas / Trasero | Faltante | Sustitución |

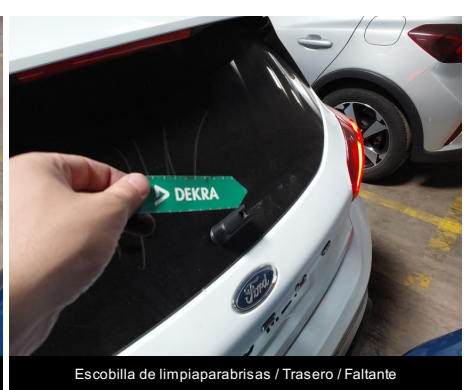
Escobilla de limpiaparabrisas / Trasero / Faltante

| # | Elemento | Defecto | Operación |
|---|---|---|---|
| 002 | Escobilla de limpiaparabrisas / Trasero | Faltante | Sustitución |

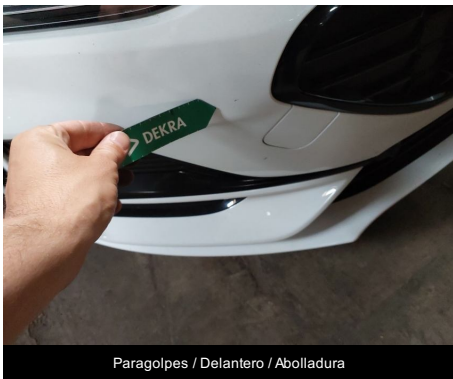
Paragolpes / Delantero / Abolladura

| 003 | Paragolpes / Delantero | Abolladura | Reparar |

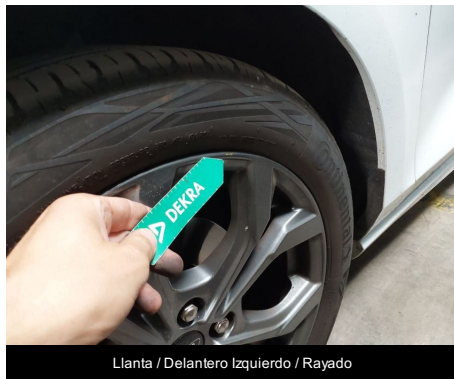
Llanta / Delantero izquierdo / Rayado

| 004 | Llanta / Delantero Izquierdo<br>Diámetro de llanta / neumático : 17 " / Superficie : Pintado | Rayado | Smart repair |

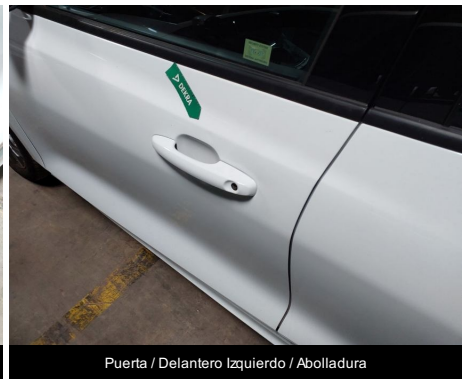
Puerta / Delantero izquierdo / Abolladura

| 005 | Puerta / Delantero Izquierdo | Abolladura | Reparar |

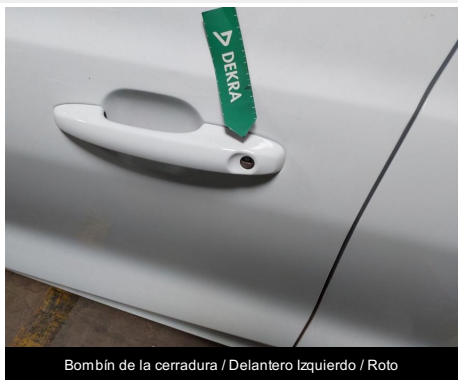
Bombín de la cerradura / Delantero Izquierdo / Roto

| 006 | Bombín de la cerradura / Delantero Izquierdo | Roto | Sustitución |

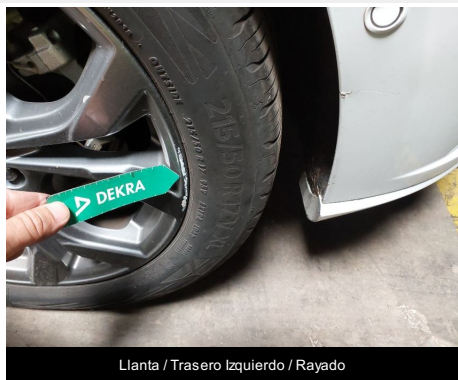
Llanta / Trasero Izquierdo / Rayado

| 007 | Llanta / Trasero Izquierdo<br>Diámetro de llanta / neumático : 17 " / Superficie : Pintado | Rayado | Smart repair |

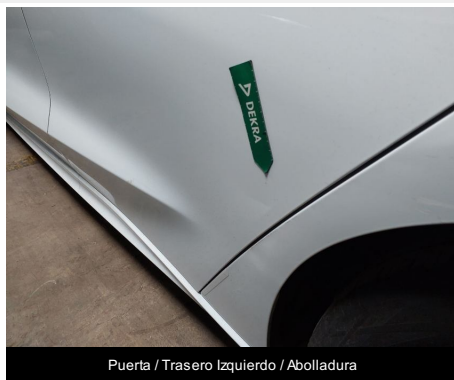
Puerta / Trasero Izquierdo / Abolladura

| 008 | Puerta / Trasero Izquierdo | Abolladura | Reparar |

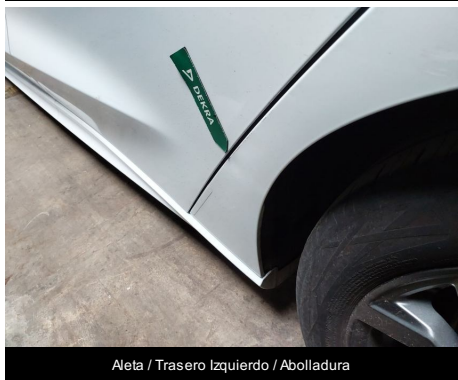
Aleta / Trasero Izquierdo / Abolladura

| 009 | Aleta / Trasero Izquierdo | Abolladura | Reparar |

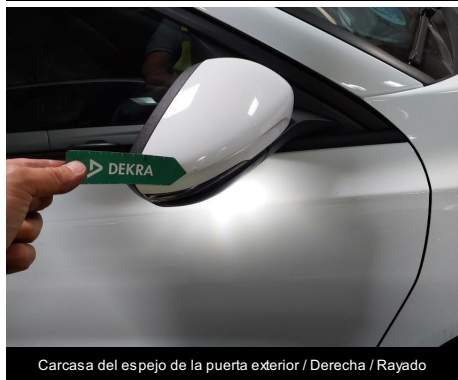
Carcasa del espejo de la puerta exterior / Derecha / Rayado

| 010 | Carcasa del espejo de la puerta exterior / Derecha | Rayado | Pintar |

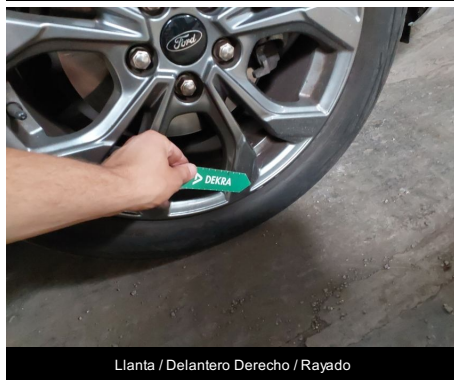
Llanta / Delantero Derecho / Rayado

| 011 | Llanta / Delantero Derecho<br>Diámetro de llanta / neumático : 17 " / Superficie : Pintado | Rayado | Smart repair |

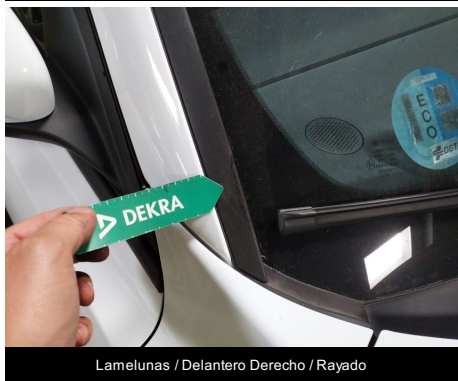
Lamelunas / Delantero Derecho / Rayado

| 012 | Lamelunas / Delantero Derecho | Rayado | Pintar |
