## Bewertungsgutachten

KI FJ82E

| Typ / Verkaufsbezeichnung | CV / EV6 77,4-kWh GT-line |

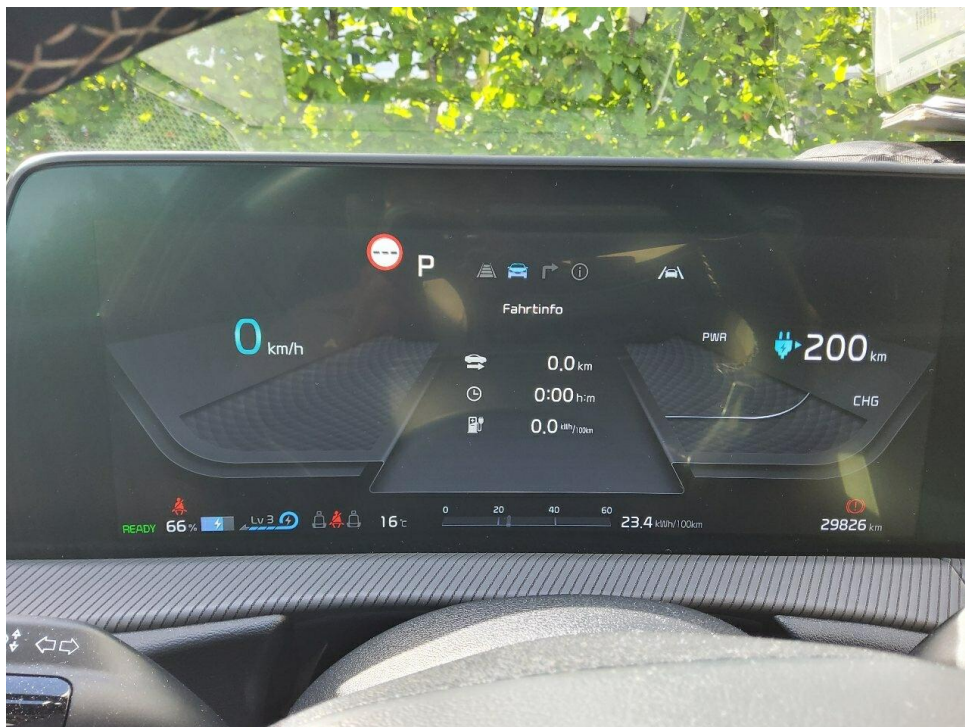
Bild 4 : Kombiinstrument (betriebsbereit) mit Km-Stand

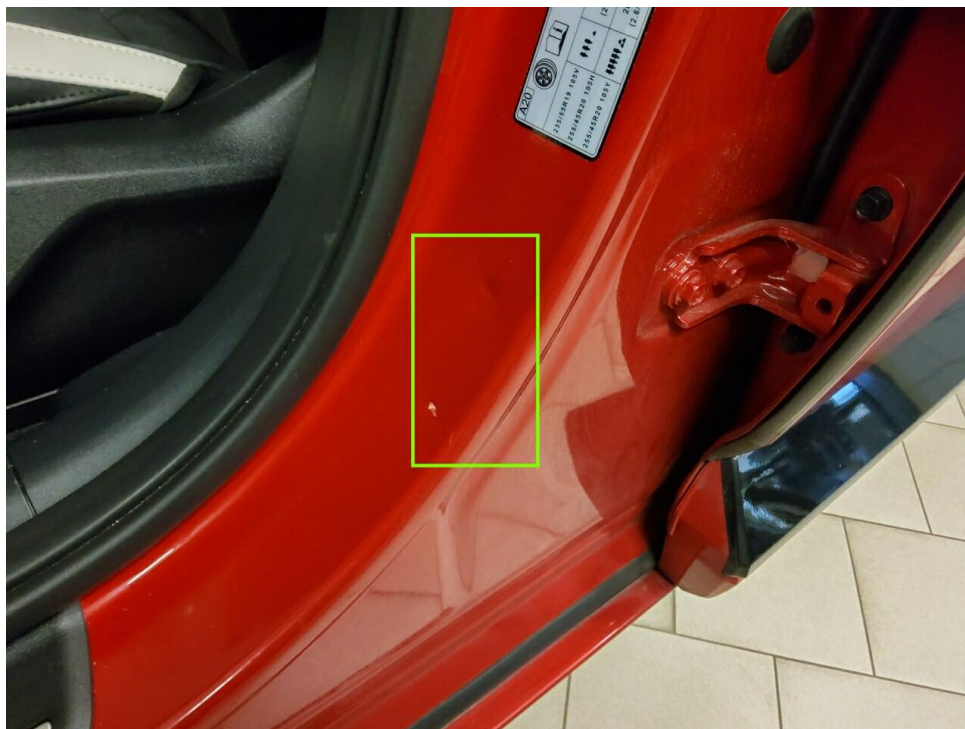
Tür vorne links Einstieg Lackierung, zerkratzt, smart repair (Bild 9);

Bild 9 : Tür vorne links Einstieg Lackierung, zerkratzt, smart repair

| Bezeichnung des Schadens / Rep.-Weg | Rep.Kost<br>brutto | Anrechn. | Minderwert<br>brutto |
|---|---|---|---|
| 1. Tür vorne links Einstieg Lackierung,<br>zerkratzt, smart repair (Bild 9) | 125 | voll | -125 |
