## Zustandsbericht

| Berichtsnummer : | 0000000937876-DE926 | | |

#### Hyundai Ioniq 5 (05.2021->) Uniq Elektro 4WD

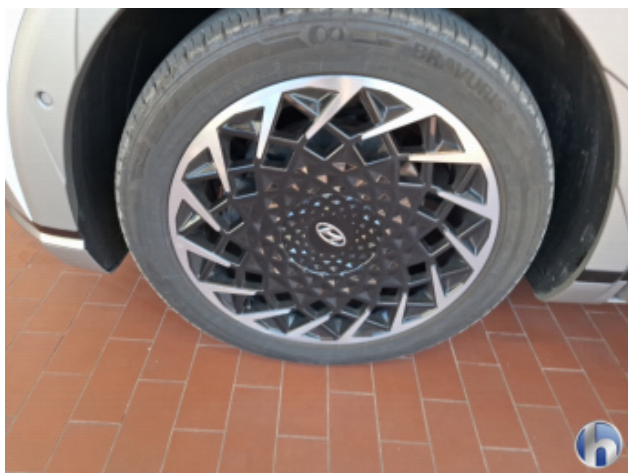
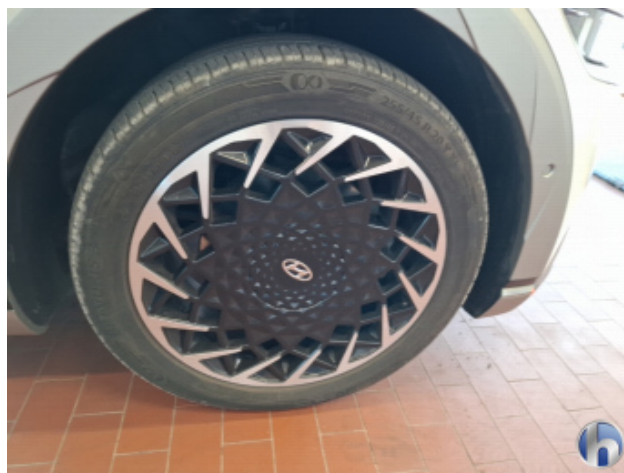
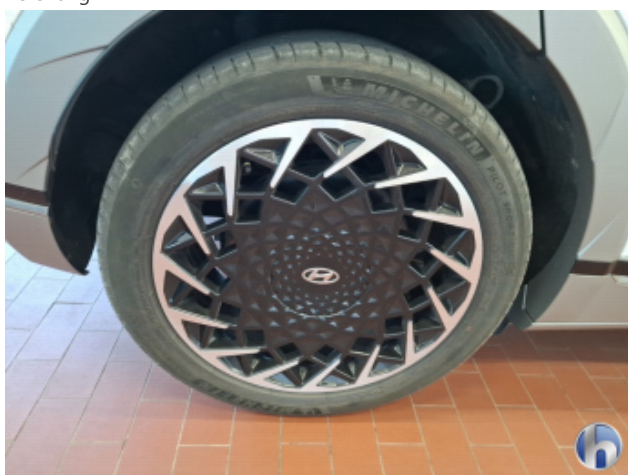
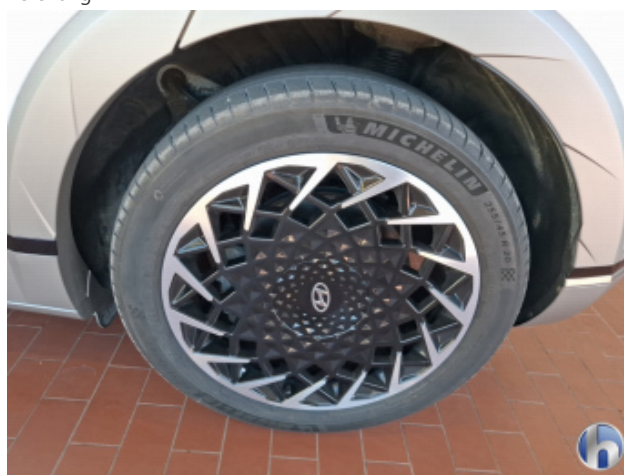
Bereifung

| Reifenart / Felgentyp: | Sommerreifen | Aluminium original |
| 1. Achse - links / Zust. | Michelin | 255/45/R20/105W 5 mm |
| 1. Achse - rechts / Zust. | Michelin | 255/45/R20/105W 5 mm |
| 2. Achse - links / Zust. | Barum | 255/45/R20/105Y 5 mm |
| 2. Achse - rechts / Zust. | Barum | 255/45/R20/105Y 5 mm |

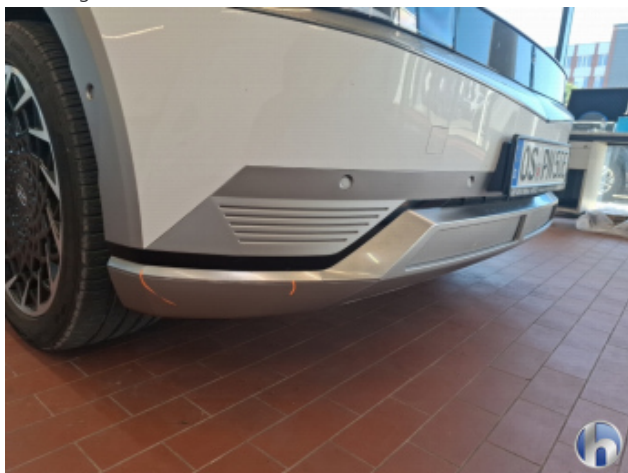
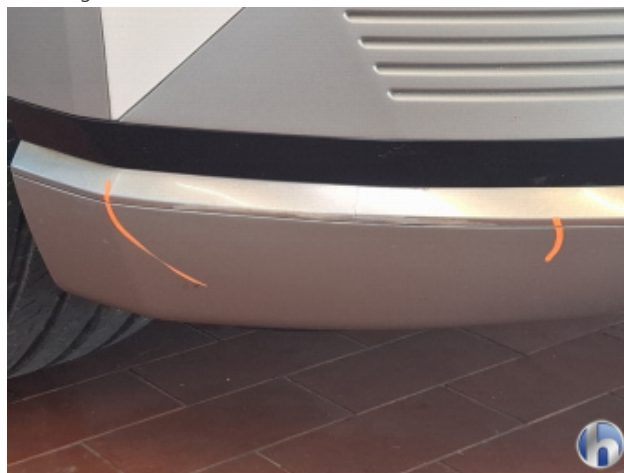
| | Bauteil | Schaden | Rep.-Art |
|---|---|---|---|
| 1. | Frontspoiler | Abschürfung | Smart Repair |

1. Frontspoiler  
Abschürfung - Smart Repair

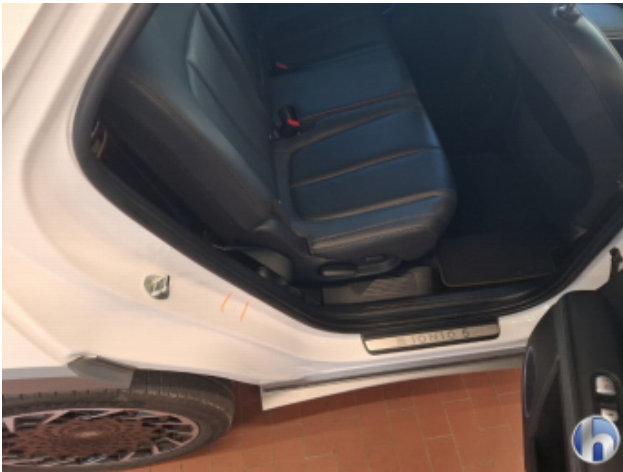
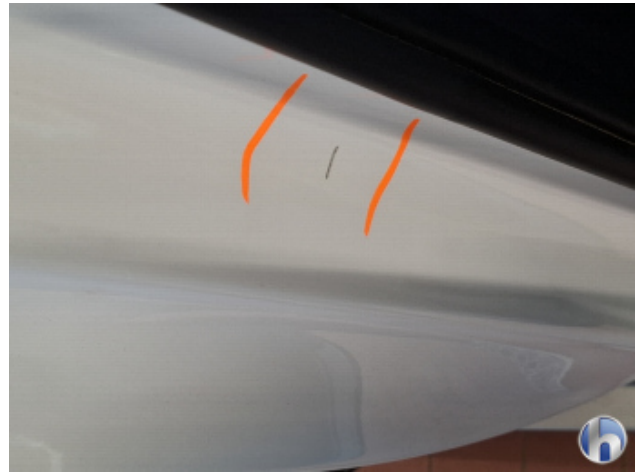
| | Bauteil | Schaden | Rep.-Art |
|---|---|---|---|
| 2. | Türeinstieg Hinten - Rechts | Beschädigt | Smart Repair |

2. Türeinstieg Hinten - Rechts  
**Beschädigt - Smart Repair**

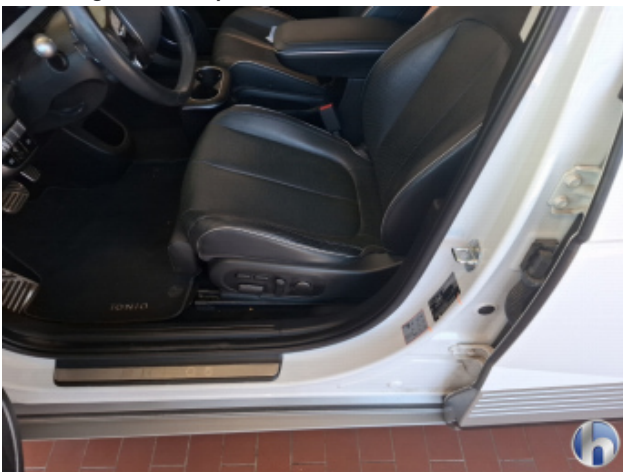
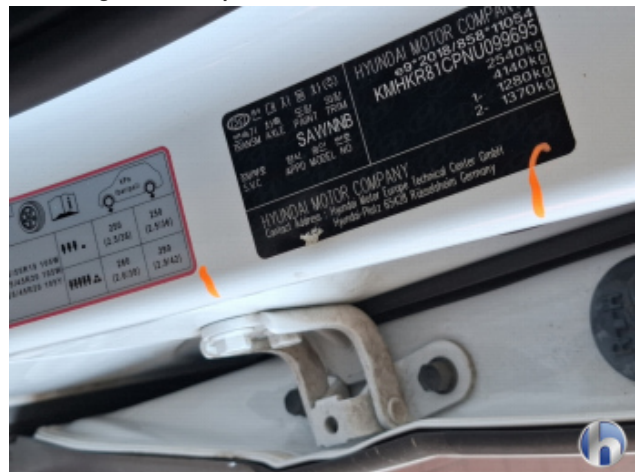
| | Bauteil | Schaden | Rep.-Art |
|---|---|---|---|
| 3. | Türeinstieg Vorne - Links | Beschädigt | Smart Repair |

3. Türeinstieg Vorne - Links  
**Beschädigt - Smart Repair**
