# EC CERTIFICATE OF CONFORMITY

# Zustandsbericht / Minderwertgutachten

| Erstzulassung<br>Typ / Verkaufsbez. | 14.04.2021<br>Grandland X Plug-in-Hybrid<br>1.6 DI Start/Stop Aut<br>Ultimate | Hersteller<br>Aufbauart | OPEL<br>Geländewagen |

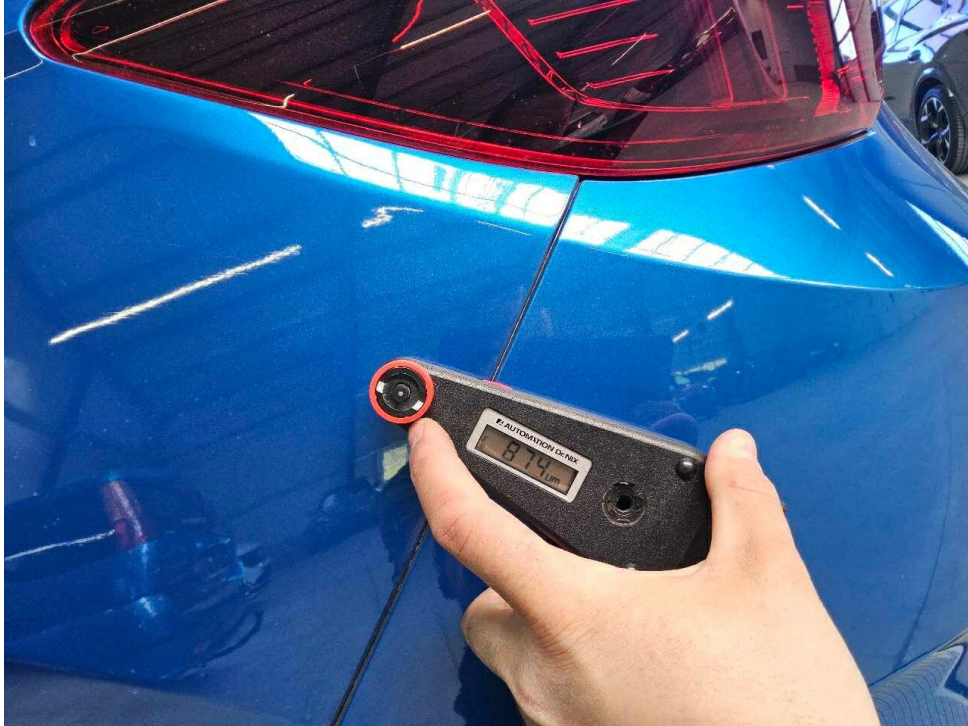
Bild 16 : Seitenwand hinten links erhöhte Lackschichtdicke

Bild 17 : Seitenwand hinten links erhöhte Lackschichtdicke

Bei der Lackschichtdickenmessung wurden bei mindestens drei Messungen pro Bauteil Lackschichtdicken von 85 µm bis 875 µm festgestellt.

Es wurde eine optische Überprüfung auf Vorschäden und eine Lackschichtdickenmessung vorgenommen. Dabei wurden Nachlackierungen an folgenden Karosserieteilen festgestellt:

-Seitenwand hinten links

Ohne weitergehende Untersuchungen wurde nach dem Umfang der festgestellten Nachlackierungen und der Ausführungsqualität nach sachverständigem Ermessen (*kein*) merkantiler Minderwert angesetzt.

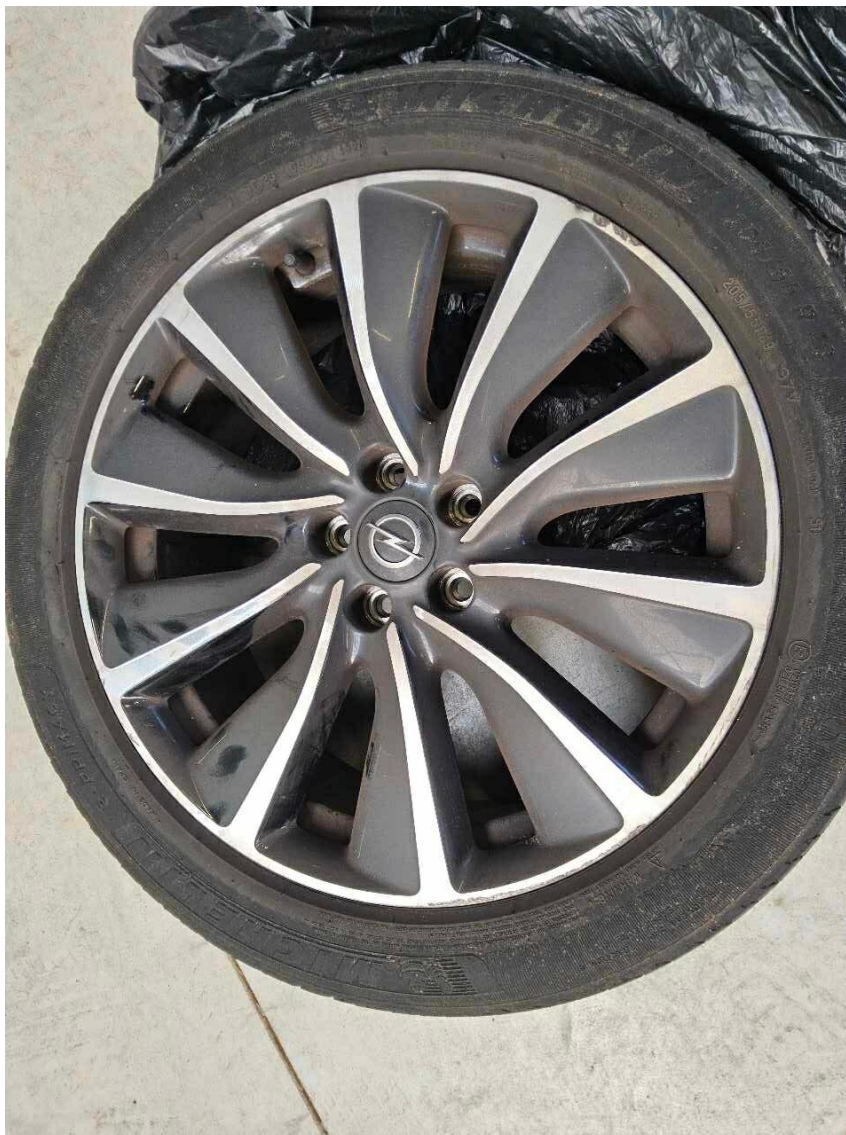
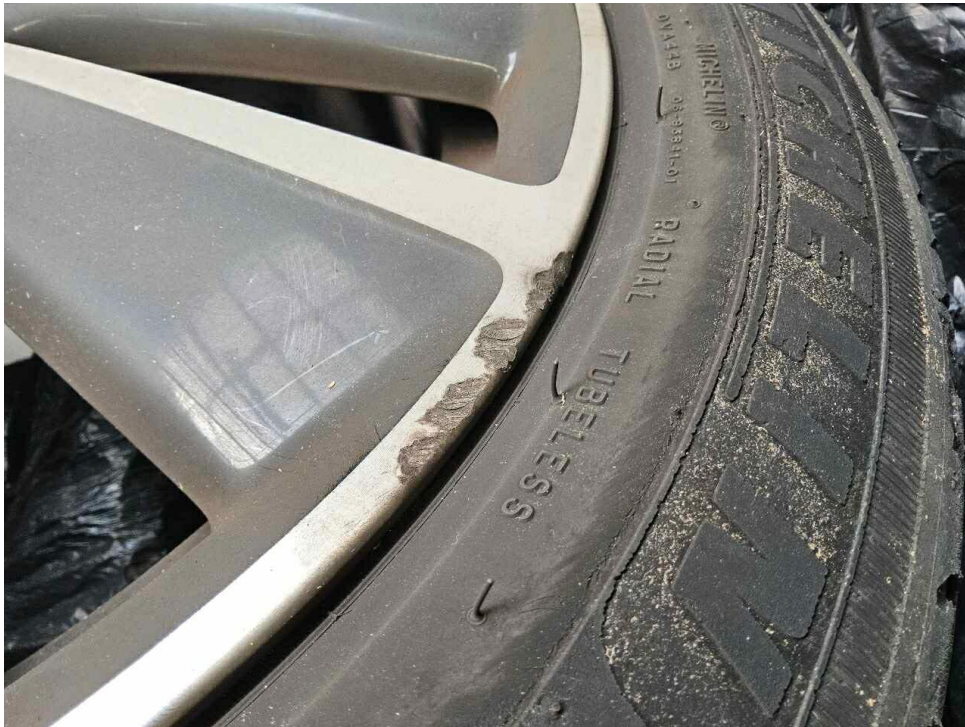
Bild 18 : Glanzgedrehte Leichtmetallfelge vorne rechts verschrammt, Materialabtrag >1mm

Bild 19 : Glanzgedrehte Leichtmetallfelge vorne rechts verschrammt, Materialabtrag >1mm

1. Glanzgedrehte Leichtmetallfelge vorne rechts verschrammt, Materialabtrag >1mm, erneuern (Bild 18, 19)
2. Glanzgedrehte Leichtmetallfelge vorne links verschrammt, Materialabtrag >1mm, erneuern (Bild 20, 21, 22)

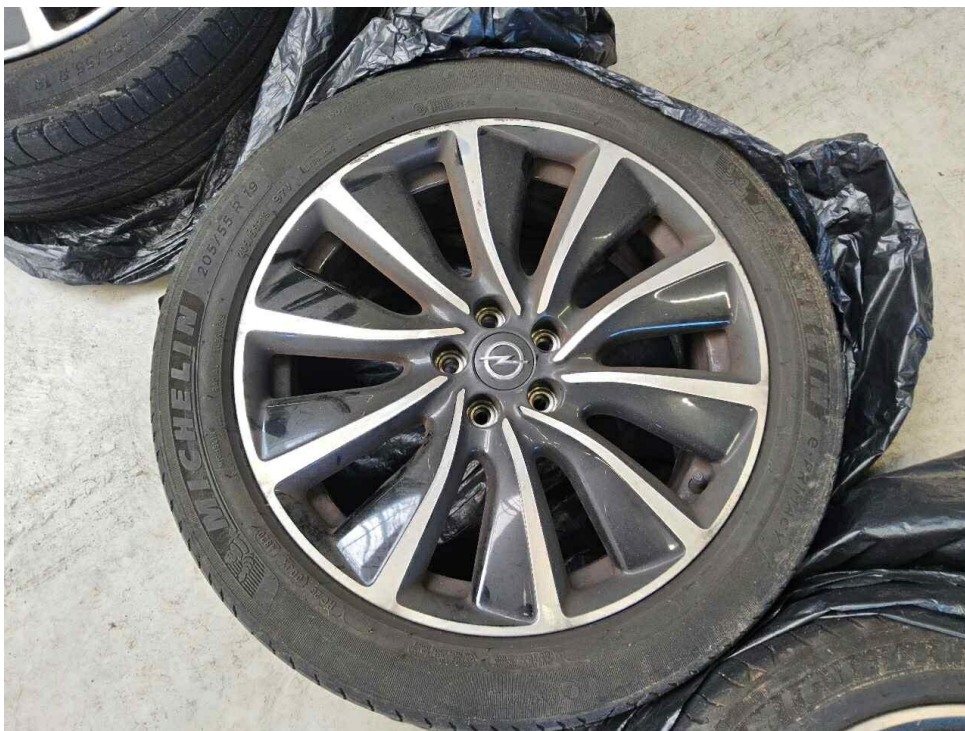
Bild 20 : Glanzgedrehte Leichtmetallfelge vorne links verschrammt, Materialabtrag >1mm

Bild 21 : Glanzgedrehte Leichtmetallfelge vorne links verschrammt, Materialabtrag >1mm

Bild 22 : Glanzgedrehte Leichtmetallfelge vorne links verschrammt, Materialabtrag >1mm

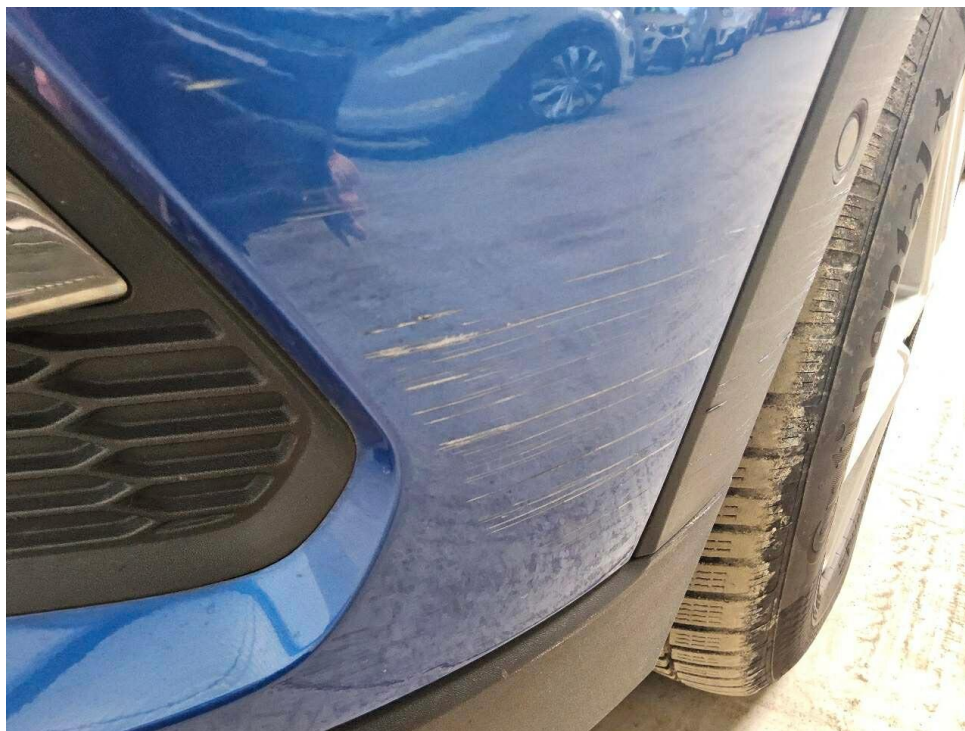
Bild 23 : Stoßfänger und Radlaufblende vorne linksseitig verschrammt

Bild 24 : Stoßfänger und Radlaufblende vorne linksseitig verschrammt

Bild 25 : Stoßfänger und Radlaufblende vorne linksseitig verschrammt

3. Stoßfänger und Radlaufblende vorne linksseitig verschrammt, erneuern (Bild 23, 24, 25)
4. Beifahrertür verschrammt, lackieren mit Lackaufbau (Bild 26, 27)

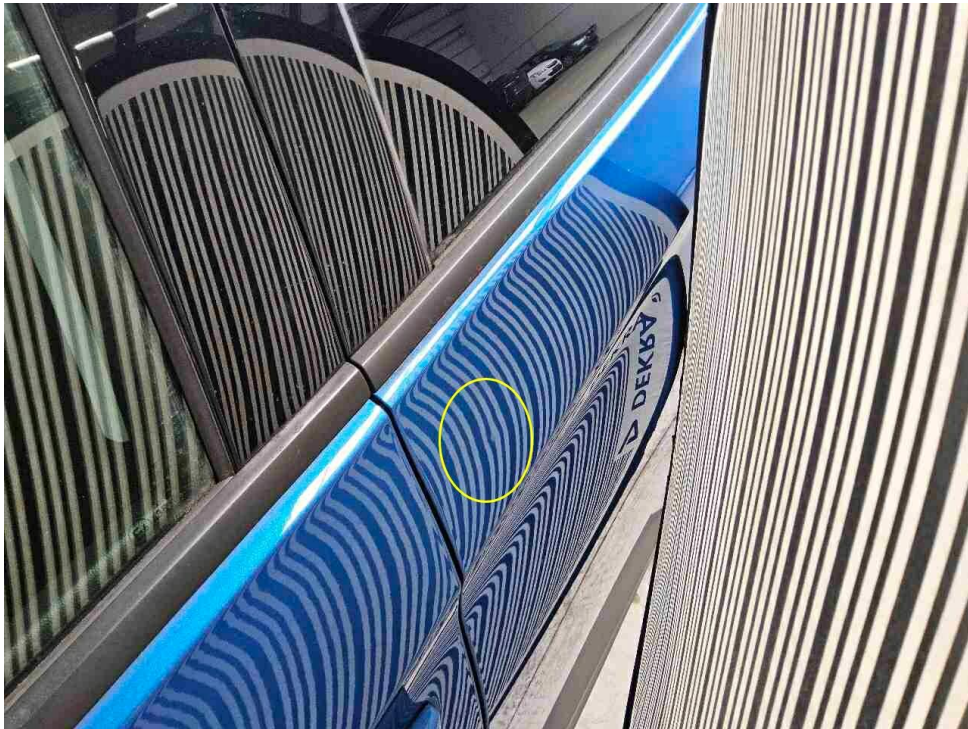
Bild 33 : Tür hinten links eingedellt

Delle Fahrzeugdach, (Bild 30)  
Tür hinten links eingedellt, (Bild 33)

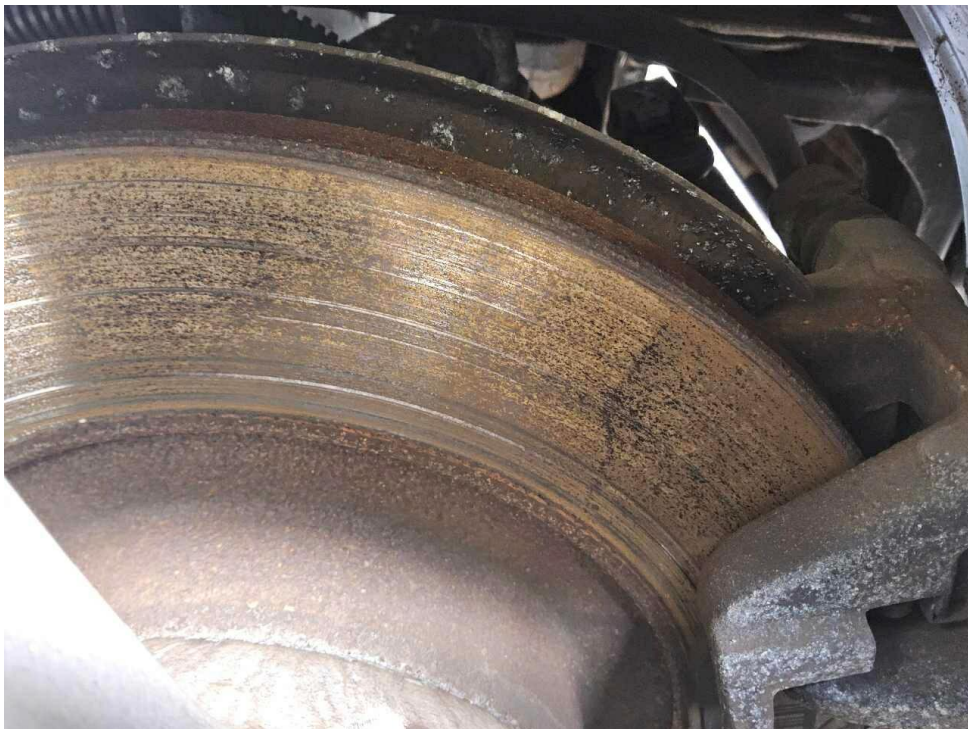
Bild 34 : Bremsscheiben Hinterachse Tragbild mangelhaft, Riefen-und Korrosionsbildung

Bild 35 : Bremsscheiben Hinterachse Tragbild mangelhaft, Riefen-und Korrosionsbildung

5. Tür hinten rechts verschrammt, lackieren mit Lackaufbau (Bild 28, 29)
6. Fahrertür verschrammt, lackieren mit Lackaufbau (Bild 31, 32)
7. Bremsscheiben Hinterachse Tragbild mangelhaft, Riefen- und Korrosionsbildung, erneuern (Bild 34, 35)

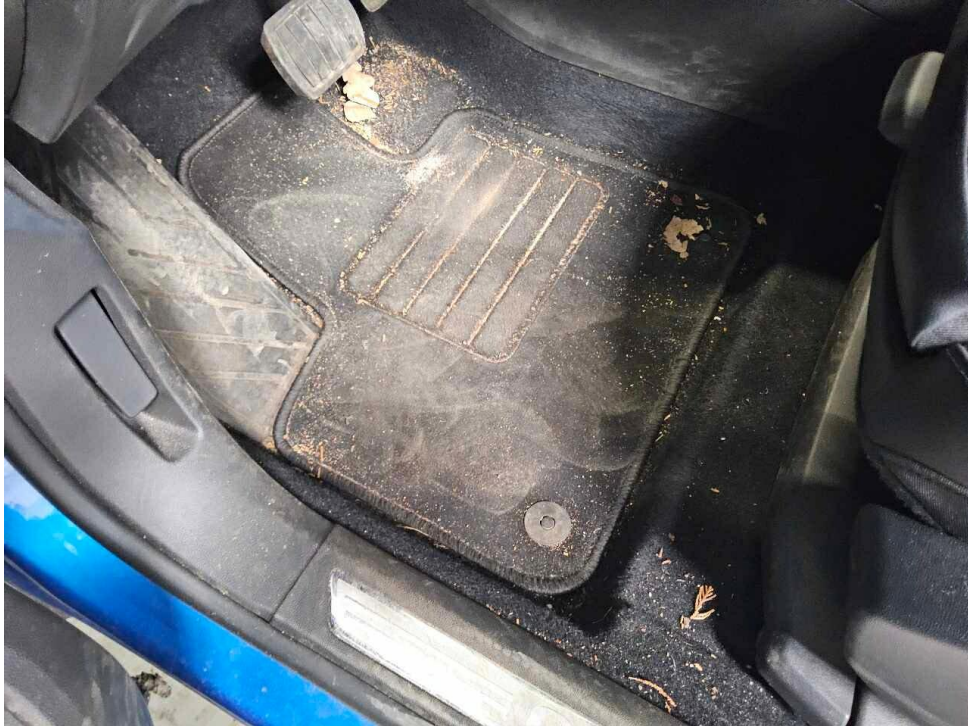
Bild 51 : Innenraum stark verschmutzt

16. Seitenwand und Tankklappe hinten  
rechts verschrammt, smart repair (Bild  
50)
17. Innenraum stark verschmutzt, reinigen  
(Bild 51)
