**Fahrzeugbeschreibung**

**Fahrzeug:** HYUNDAI Kona ELEKTRO 150kW Sports Utility Vehicle 5-türig 0 ccm 204 PS / 150 KW  
Elektrisch Automatik

## Zustandsbericht

#### Hyundai Kona (OS)(2017->) Trend Elektro 2WD

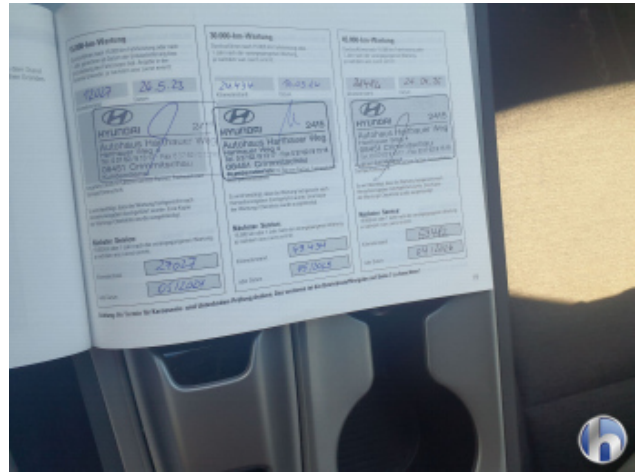
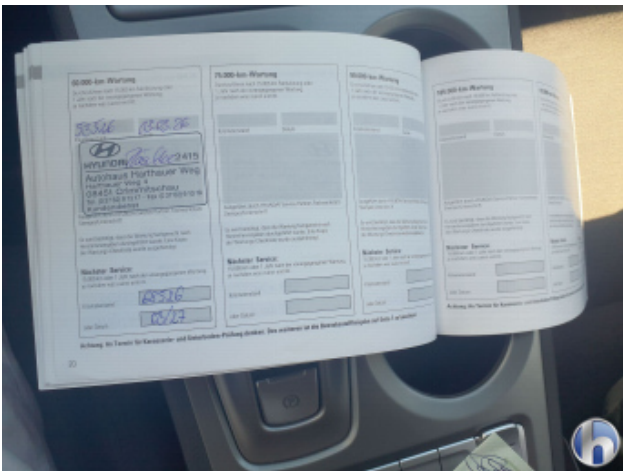
Serviceheft/Nachweis

| <b>Hinweis:</b> | *Serviceintervall nach Herstellervorgaben (12 Monate / 15.000 km) nicht nachvollziehbar, Eintragung Serviceheft geändert. Wertminderung sowie Verlust der Herstellergarantie und jeglicher Kulanz möglich. |

| | Bauteil | Schaden | Rep.-Art |
|---|---|---|---|
| 1. | Servicehistorie nicht nachvollziehbar - Wertminderung | | |
