## Zustandsbericht

| Berichtsnummer : | 0000000927245-DE926 | | |

#### Kia Sportage (NQ5)(2021->) Plug-in Hybrid 4WD

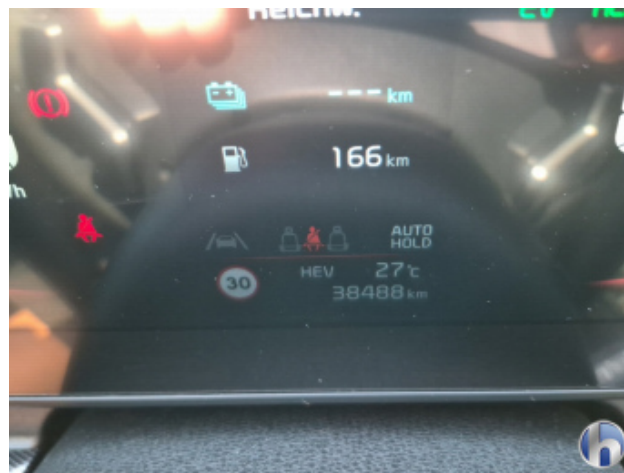
Kilometerstand

| Fahrzeug-Ident.-Nr.: | U5YPV81HDNL021284 | Laufleistung abgelesen: | 38488 km<br>24.06.2026 Obere<br>Lichtenplatzer Str. 304,<br>42278 Wuppertal |

| <b>Laufleistung plausibel:</b> | <b>Ja</b><br>Ja |

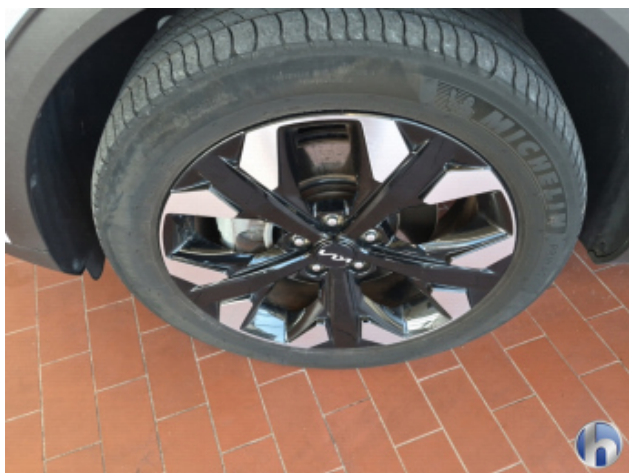
Bereifung

| Montierte Bereifung | | |
|---|---|---|
| 1. Achse - links / Zust. | <b>Michelin</b> | <b>235/50/R19/103V 4 mm</b> |

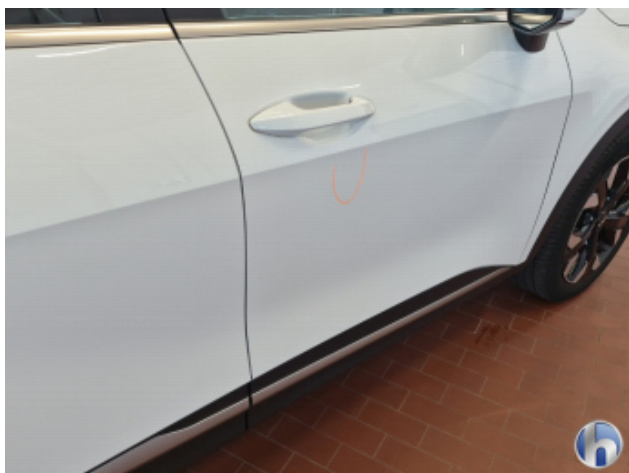
| | Bauteil | Schaden | Rep.-Art |
|---|---|---|---|
| 1. | Tür Vorne - Rechts | Gebrauchsspuren | Ohne Reparatur |

1. Tür Vorne - Rechts  
**Gebrauchsspuren - Ohne Reparatur**

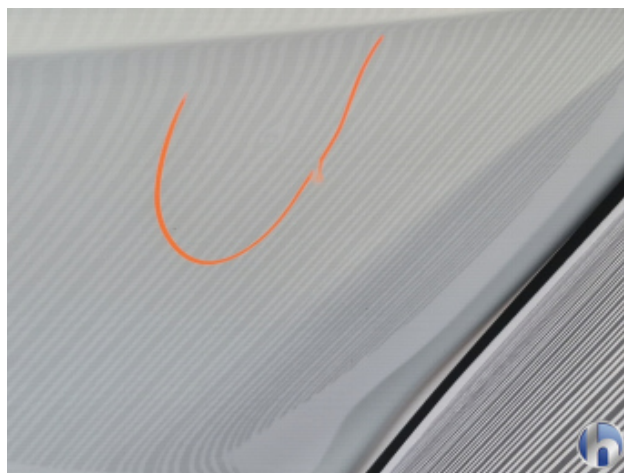
1. Tür Vorne - Rechts  
**Gebrauchsspuren - Ohne Reparatur**
