Rücknahmeprotokoll

Fahrzeugdaten	Hersteller	Typ	Modell		
	Peugeot	2008 e- Allure Pack	Elektromotor 136, (e-)Allure Pack, ..		
	VIN	Aufbau	Anzahl Türen	Kraftstoff	KBA-Schlüssel
	VR3UKZKXZJ880568	Sport-Utility-Vehicle	5	Elektro	1889/ACM
	Kennzeichen	Erstzulassung	Halter lt. Zulbesch. II	Halter lt. Kunde	Leistung (kW)

Schadensbilder

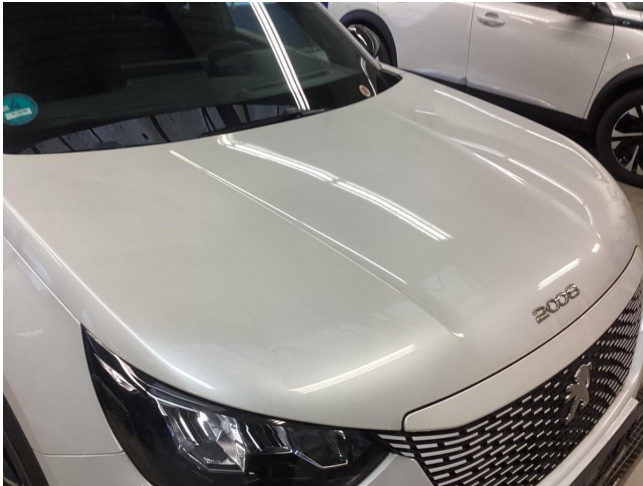
Lackzustand - Aufbereitung

LNR	Beschreibung - Reparaturart	Reparaturkosten	Minderwert
1.	Lackzustand - Aufbereitung	150,00 €	150,00 €
Zwischensumme (Netto)		150,00 €	150,00 €

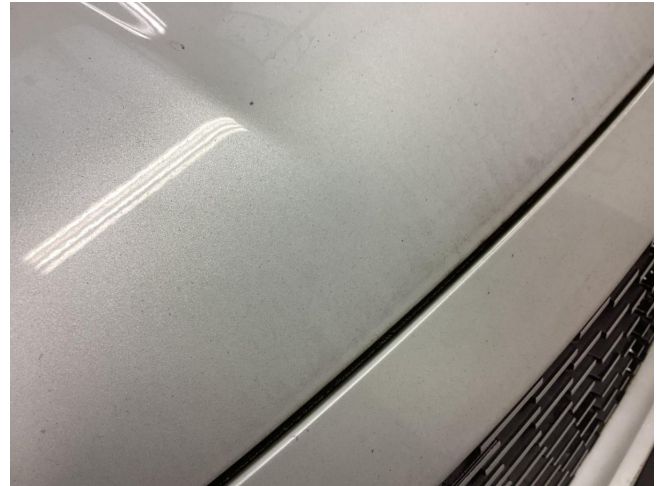
Lackzustand - Aufbereitung
