# Zustandsbericht/Minderwertgutachten-Leasing

Auftraggeber: Mobility Concept GmbH, Grünwalder Weg 34, 82041 Oberhaching  
 Besichtigung: 16.06.2026

Erstzulassung	22.06.2022	Letzte Zulassung	22.06.2022
Hersteller	OPEL	Marke	OPEL
Typ / Verkaufsbez.	Mokka 1.2 DI Turbo Automatik Edition	Aufbauart	Limousine
Türen	4	Sitzplätze	5
Fahrzeug-Ident.-Nr.	VXKUSHNSSNW032879	HSN / TSN	1889 / ADB
Schlüssel-Nr.	40414412	Km-Stand abgelesen	25463
Nächste HU §29 StVZO	07 / 2027	Energiequelle / Kraftstoff	Benzin
Zylinderanzahl	3 / Reihenmotor	Leistung (kW)	96
Hubraum (ccm)	1199	Schadstoffklasse:	EURO6;WLTP;AP;PI/CI; M, N1 I
Antriebsart	Frontantrieb	Getriebe / Gänge	Automatik / 8
Felgen	Leichtmetall	Farbe	Schwarz / Metallic
Polster / Farbe	Teilleder / Anthrazit

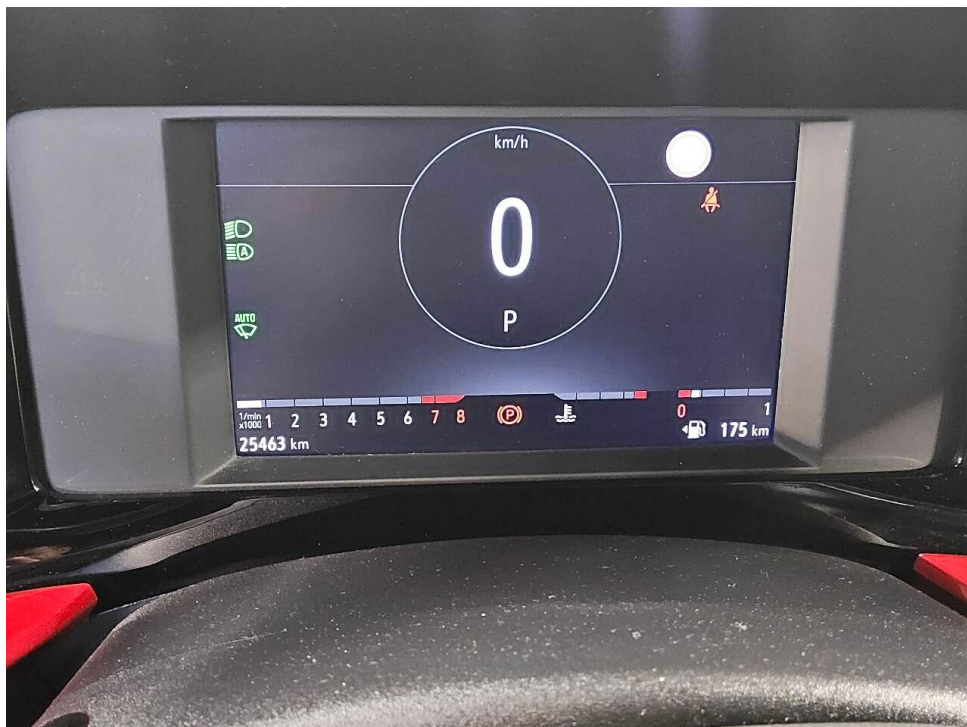
Bild 6 : Kombiinstrument (betriebsbereit) mit Km-Stand

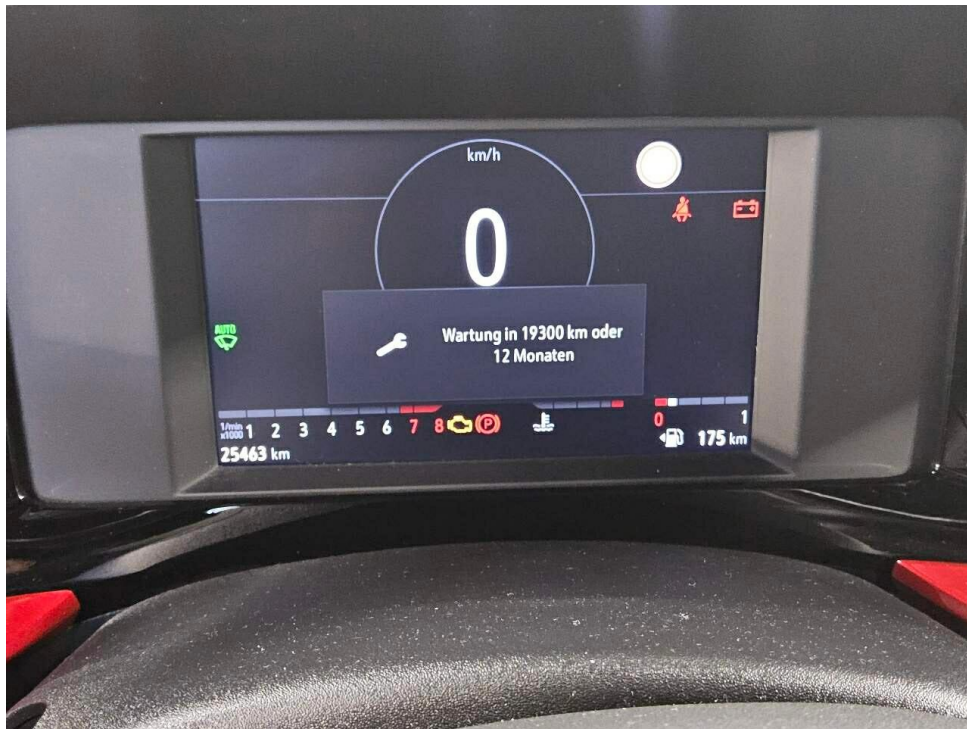
Bild 7 : Serviceintervallanzeige

Wartungsnachweis:	vollständig
letzte Wartung:	am 30.06.2026 bei Kilometerstand 24.800
bis Wartung verbleiben:	19.300 km (zum Besichtigungszeitpunkt)

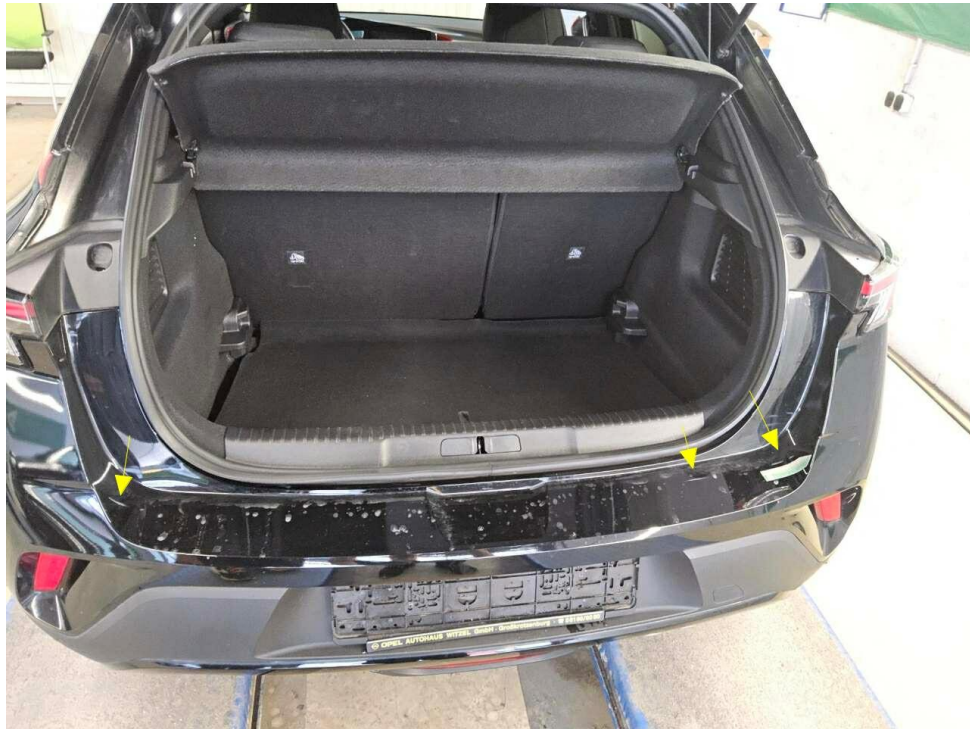
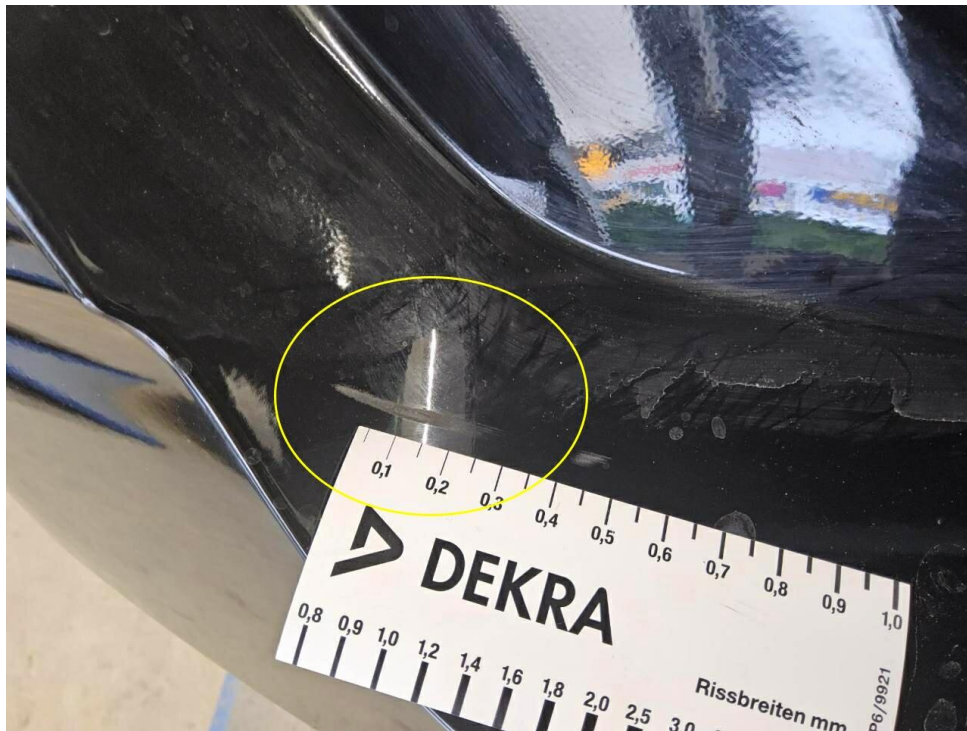
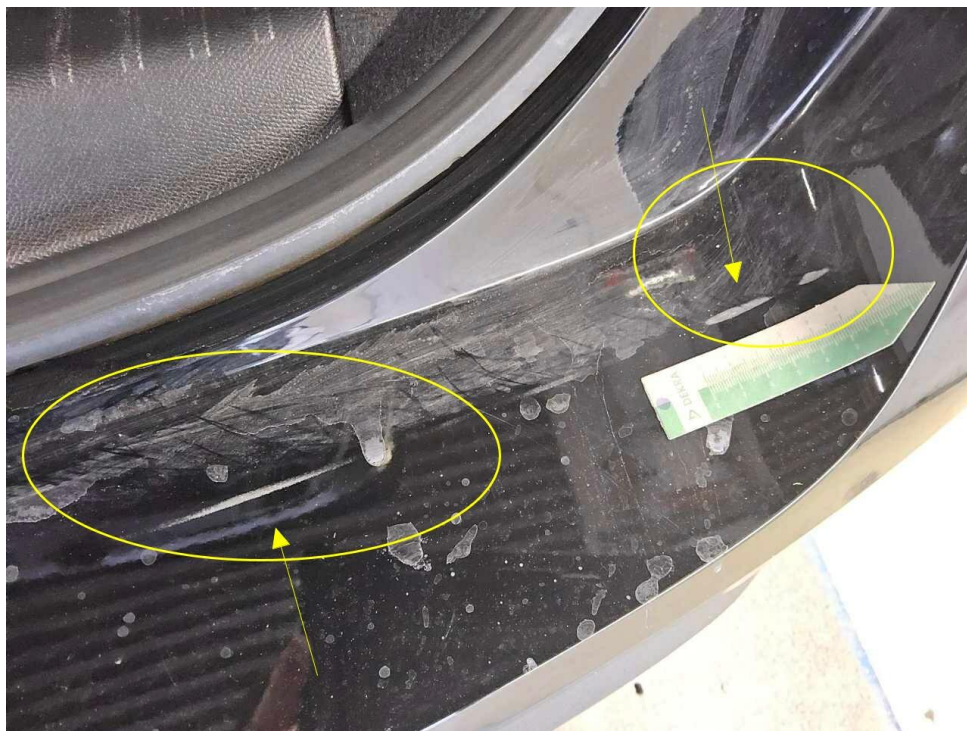
Bild 15 : Stoßfänger hinten Lackierung, zerkratzt, smart repair

Bild 17 : Stoßfänger hinten Lackierung, zerkratzt, smart repair

Bild 18 : Stoßfänger hinten Lackierung, zerkratzt, smart repair

- erneuern (Bild 21, 22)
- 2. Motorhaube, Dämmmatte zerrissen, erneuern (Bild 23, 24)
- 3. Stoßfänger hinten Lackierung, zerkratzt, smart repair (Bild 15, 17, 18)
- 4. Heckdeckel Lackierung, zerkratzt, smart repair (Bild 14, 16)

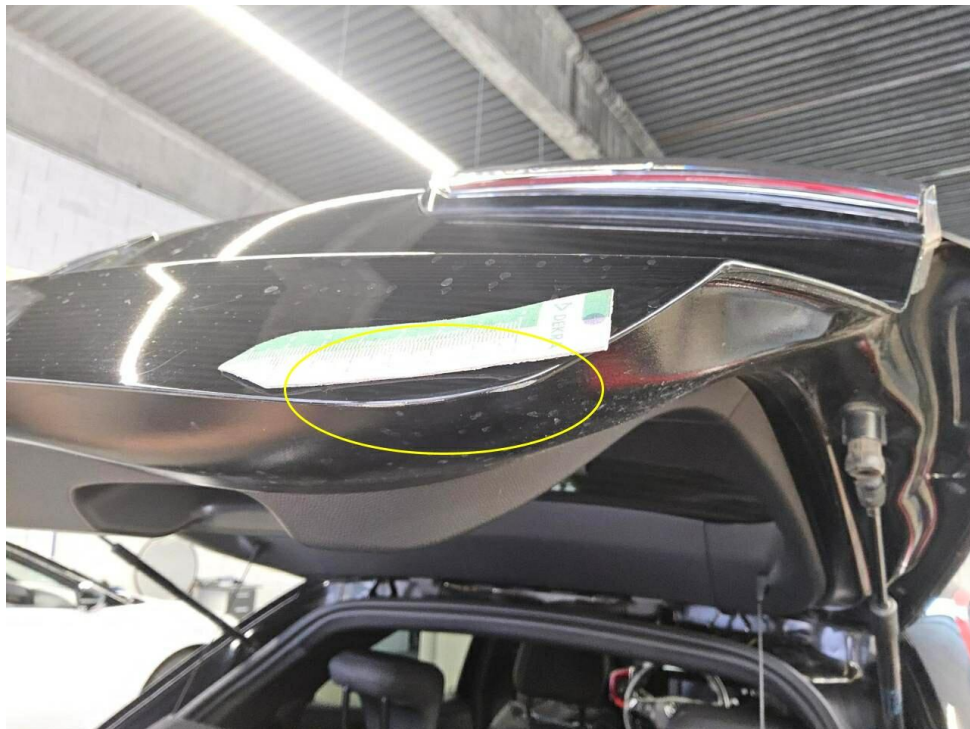
Bild 14 : Heckdeckel Lackierung, zerkratzt, smart repair

Bild 16 : Heckdeckel Lackierung, zerkratzt, smart repair

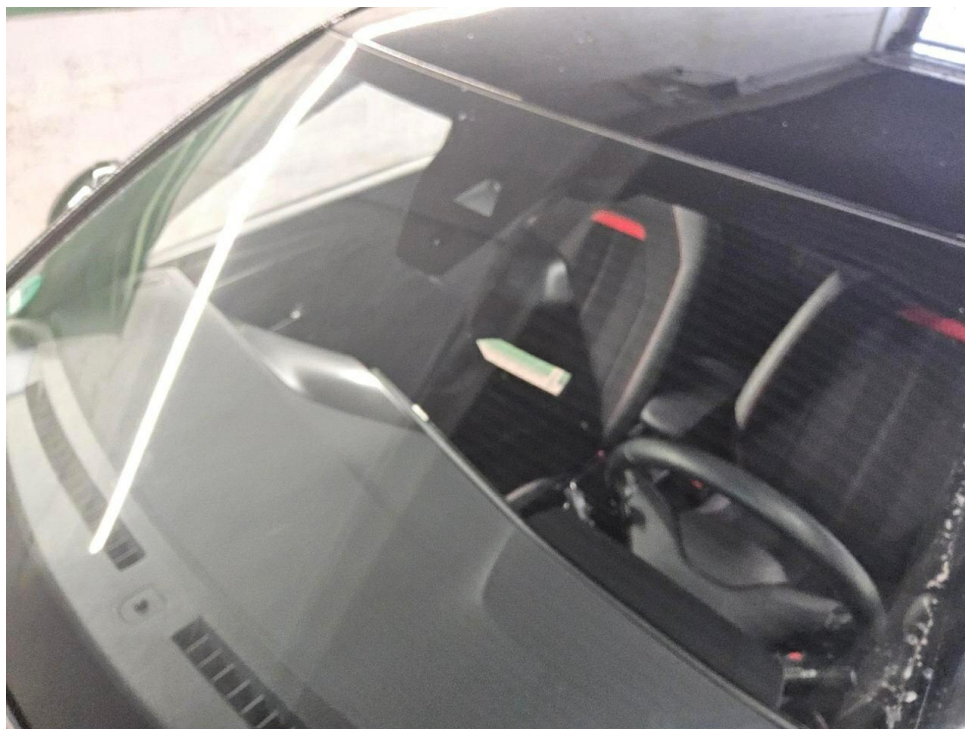
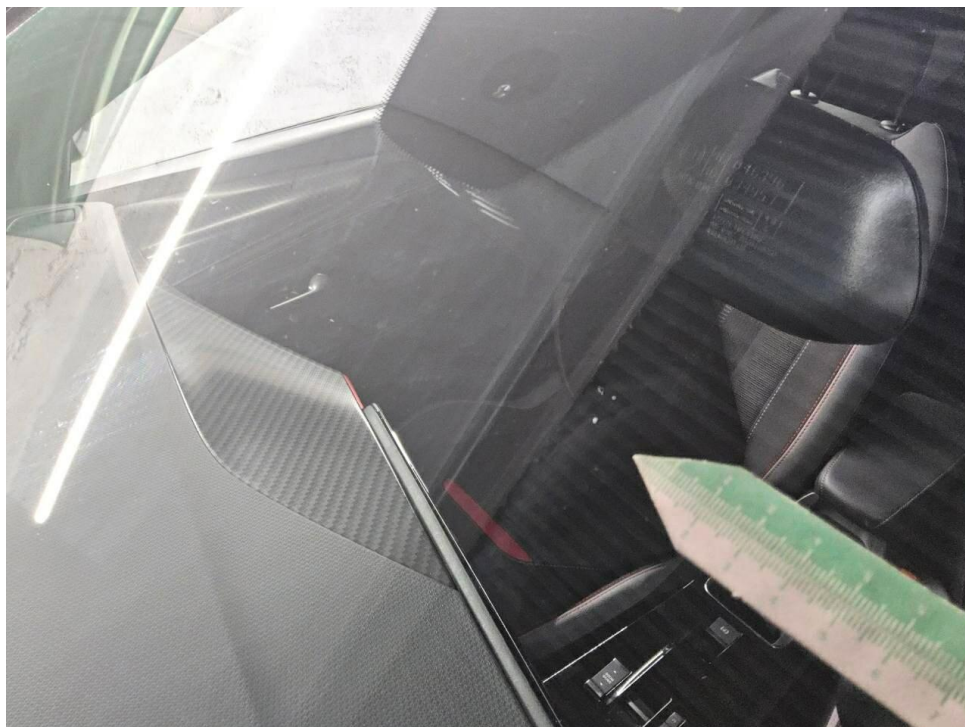
Bild 19 : Frontscheibe, Steinschlag, Gebrauchsspur

Bild 20 : Frontscheibe, Steinschlag, Gebrauchsspur

Folgende Schäden sind in Anbetracht des Alters, der Laufleistung und dem Einsatzzweck als Gebrauchsspur einzustufen.

Dachrinnen Zierleiste links zerkratzt, (Bild 25, 26)  
Frontscheibe, Steinschlag, Gebrauchsspur (Bild 19, 20)

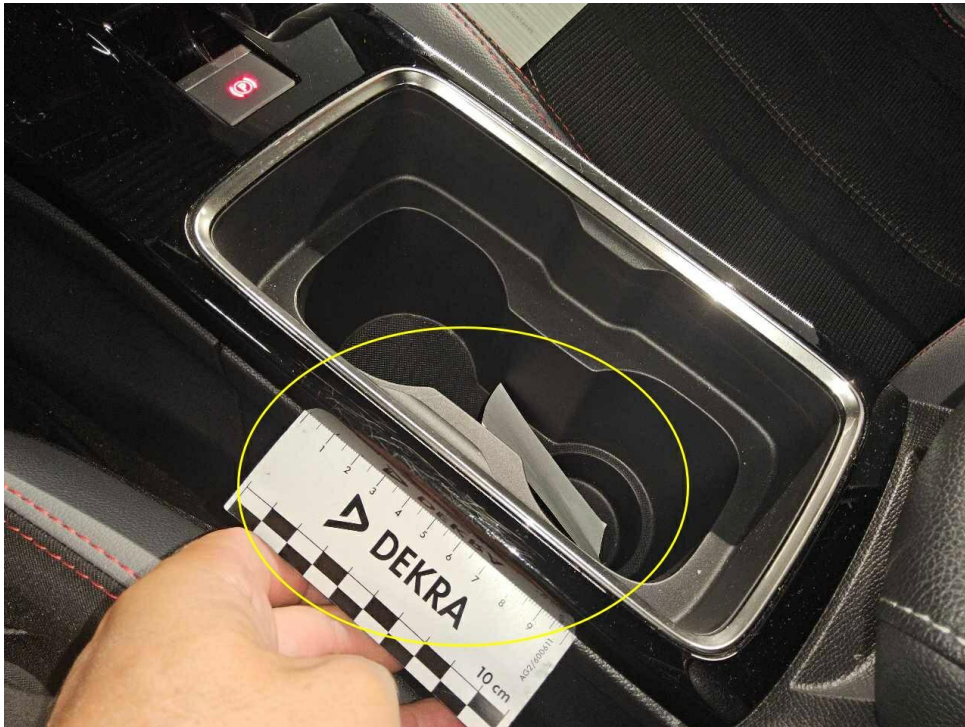
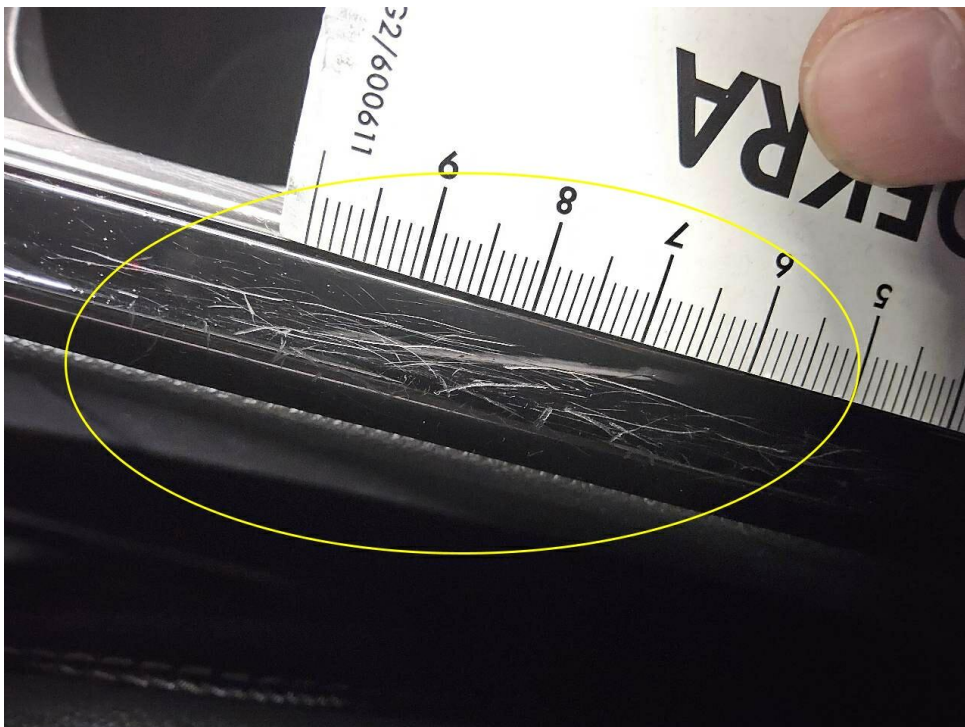
Bild 21 : Mittelkonsole, Blende zerkratzt

Bild 22 : Mittelkonsole, Blende zerkratzt

1. Mittelkonsole, Blende zerkratzt,

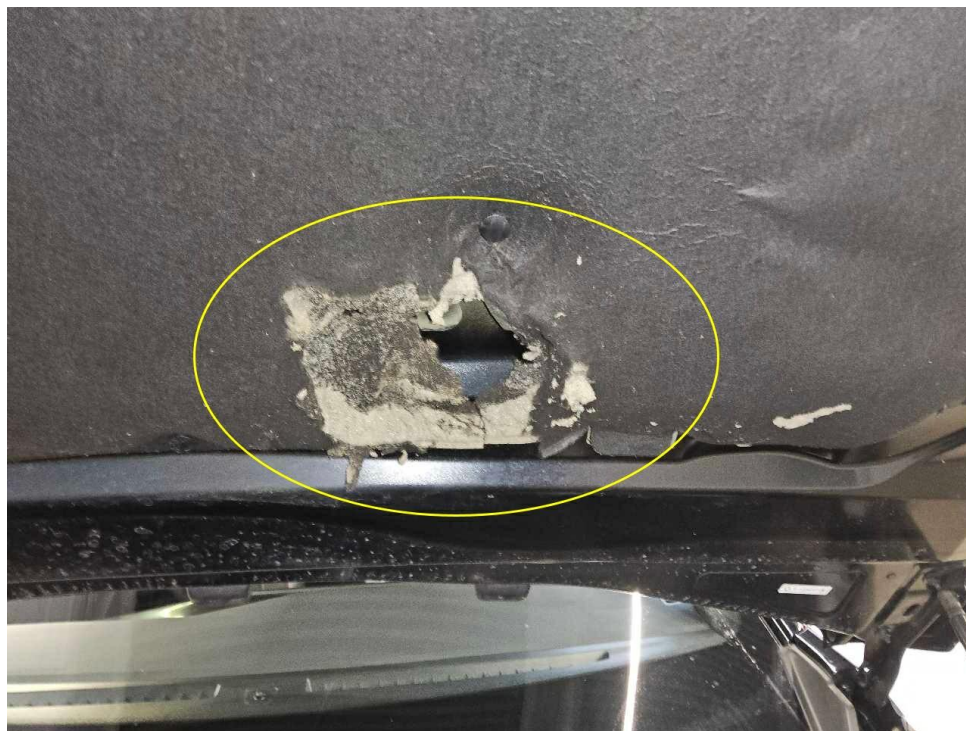
Bild 23 : Motorhaube, Dämmmatte zerrissen

Bild 24 : Motorhaube, Dämmmatte zerrissen

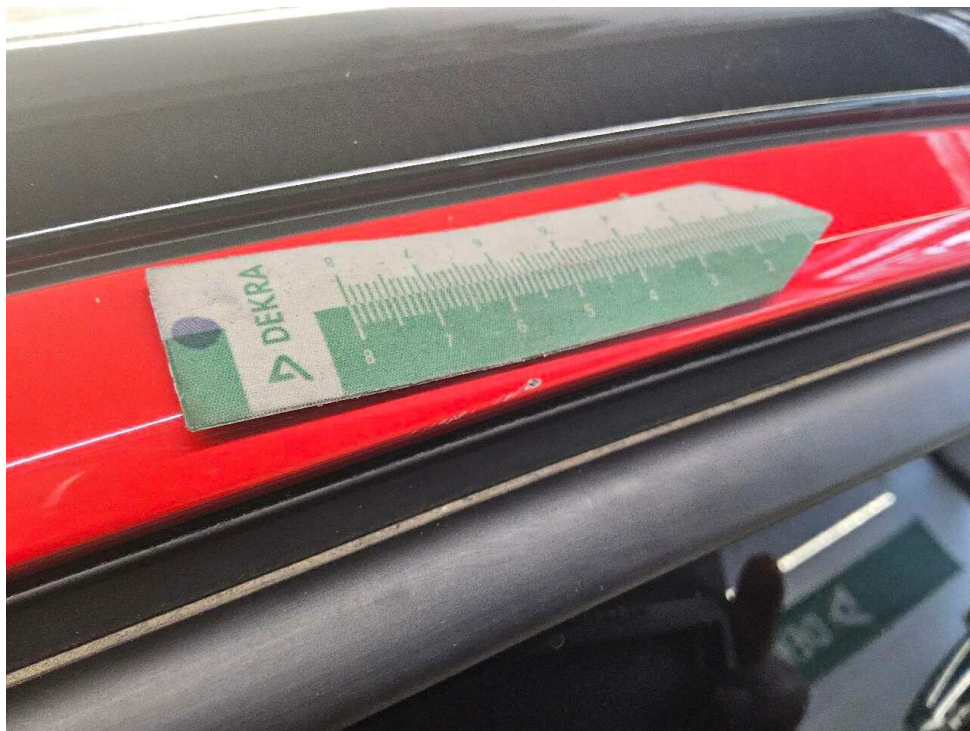
Bild 25 : Dachrinnen Zierleiste links zerkratzt

Bild 26 : Dachrinnen Zierleiste links zerkratzt
