## Angaben zum Fahrzeug

## Zustandsbericht

Besichtigungsdatum: 03.07.2026  
**Protokollnummer: 46387180**  
Erstellt durch: Markus Böttcher  
Besichtigt durch: Baumgartner

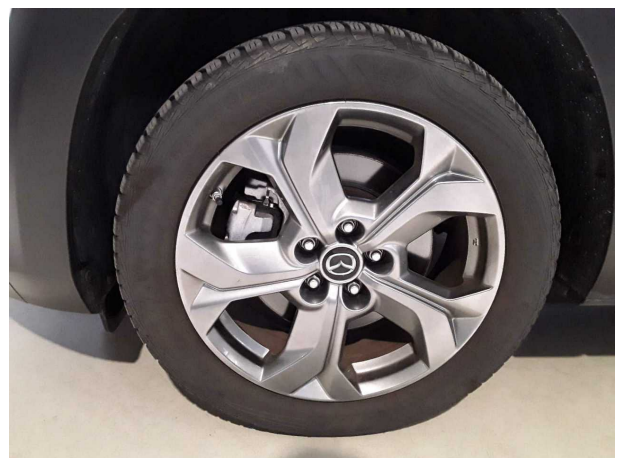
| Achse | Reifengröße | Hersteller | Reifentyp | Profiltiefe | Verktgl. | Zul. |
|---|---|---|---|---|---|---|
| 1 | 215/55 R18 99V | Goodyear | Ganzjahresreifen | 5mm - 4mm | i.O. | i.O. |
| 2 | 215/55 R18 99V | Goodyear | Ganzjahresreifen | 6mm - 6mm | i.O. | i.O. |

**Abbildung 6:** Montierte Bereifung

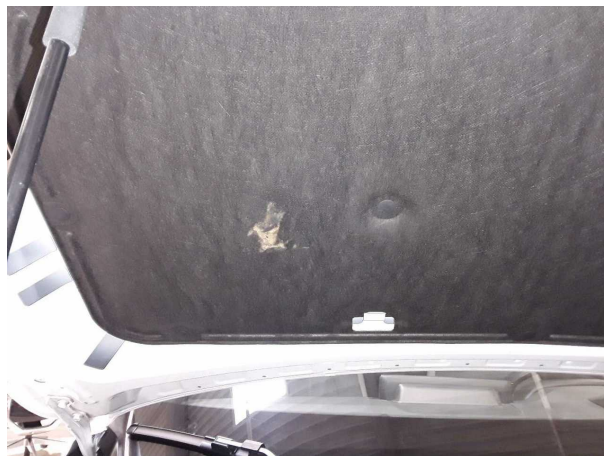
| Nr. | Bauteilgruppe | Beschreibung |
|---|---|---|
| 1 | Motorhaube | Dämmmatte - Marderschaden - erneuern |

**Beschädigung #1:** Motorhaube: Dämmmatte - Marderschaden - erneuern

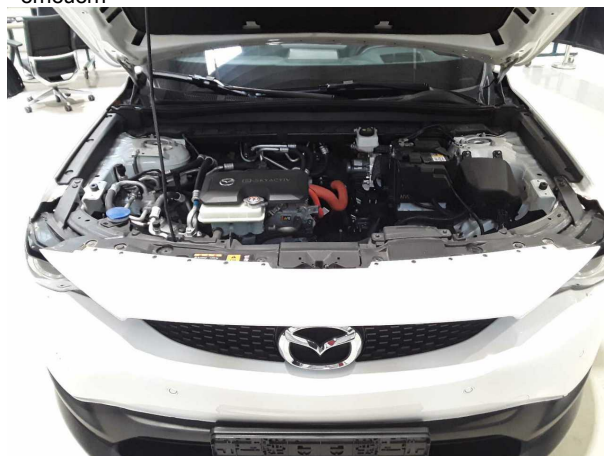
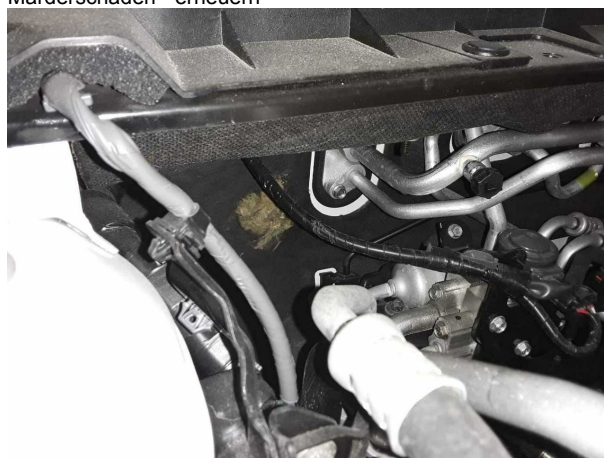
| Nr. | Bauteilgruppe | Beschreibung |
|---|---|---|
| 2 | Karosserie | Stirnwandverkleidung - Marderschaden - erneuern |

**Beschädigung #2:** Karosserie: Stirnwandverkleidung - Marderschaden - erneuern

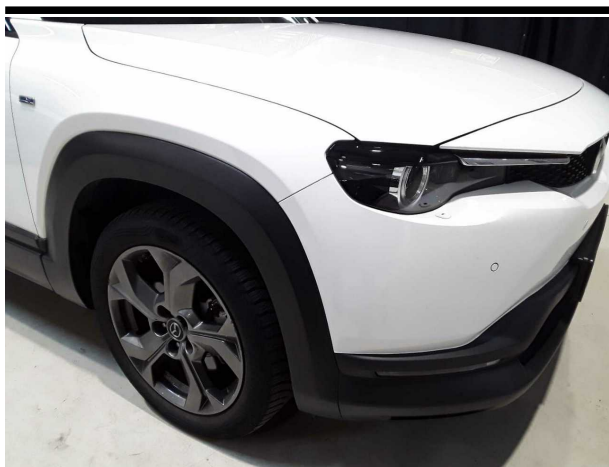
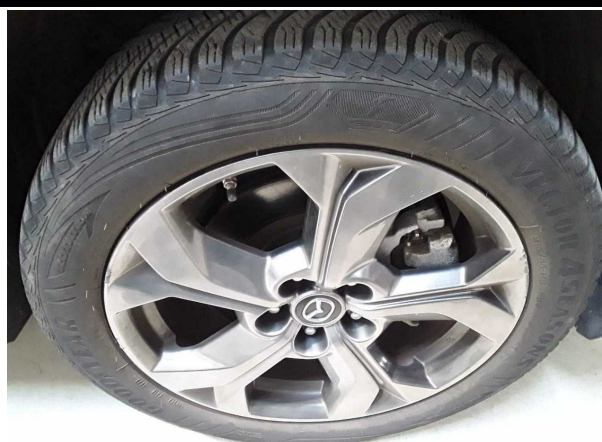
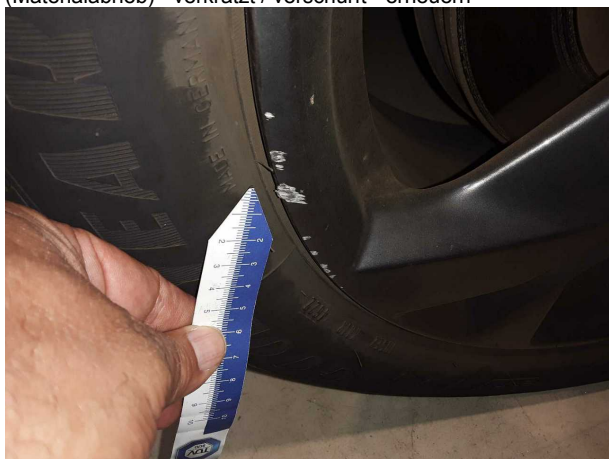
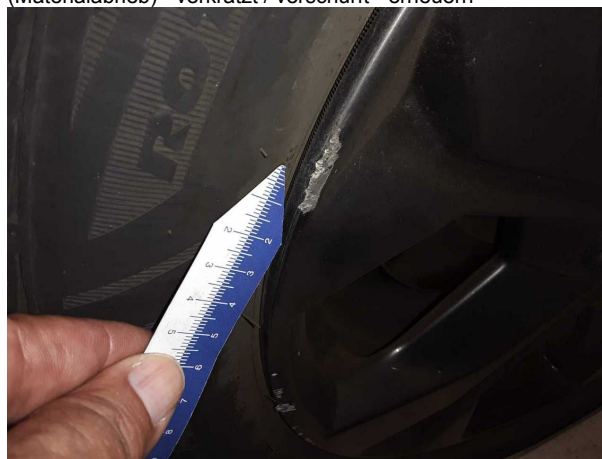
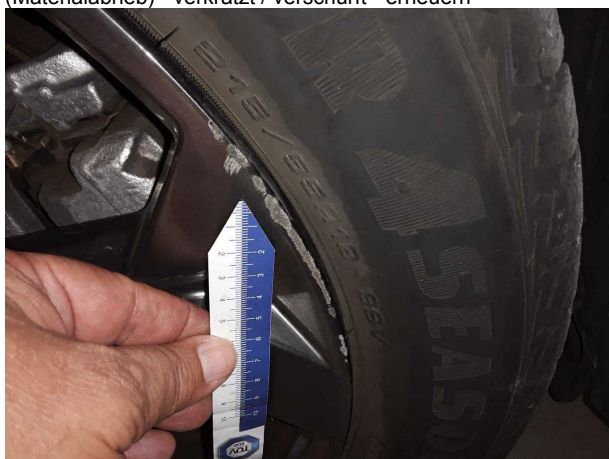
| Nr. | Bauteilgruppe | Beschreibung |
|---|---|---|
| 3 | Rad/Reifen | Leichtmetallfelge vorn rechts (Materialabrieb) - verkratzt / verschürft - erneuern |

**Beschädigung #3:** Rad/Reifen: Leichtmetallfelge vorn rechts (Materialabrieb) - verkratzt / verschürft - erneuern

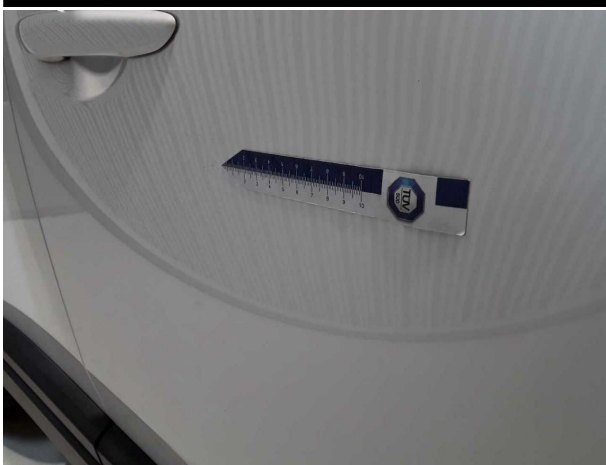
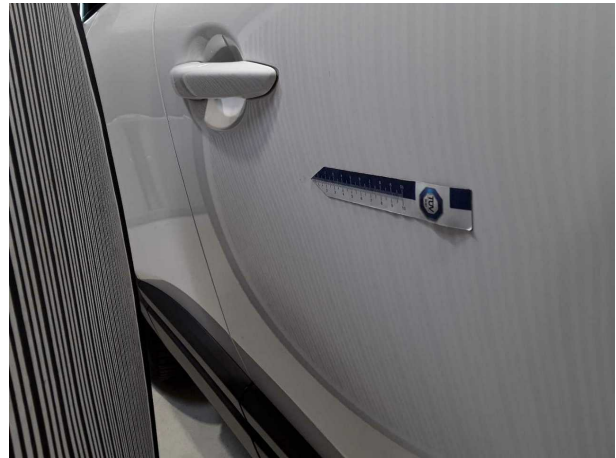
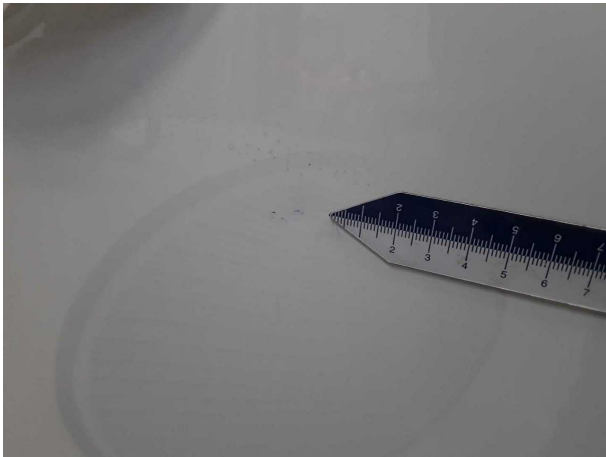
| Nr. | Bauteilgruppe | Beschreibung |
|---|---|---|
| 4 | Tür vorn rechts | Tür - Delle / Lackschaden - instandsetzen und lackieren |

**Beschädigung #4:** Tür vorn rechts: Tür - Delle / Lackschade... instandsetzen und lackieren

**Beschädigung #4:** Tür vorn rechts: Tür - Delle / Lackschaden - instandsetzen und lackieren

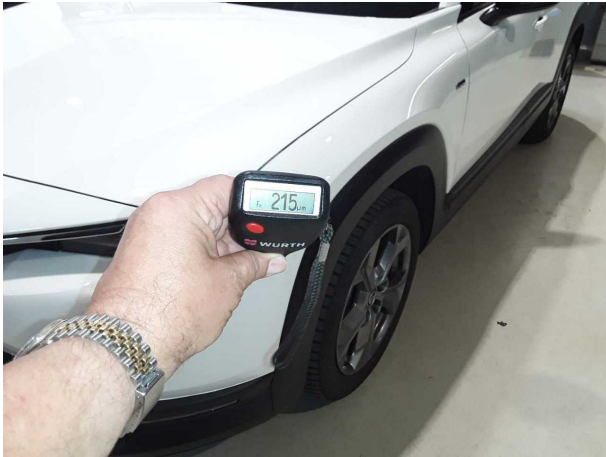
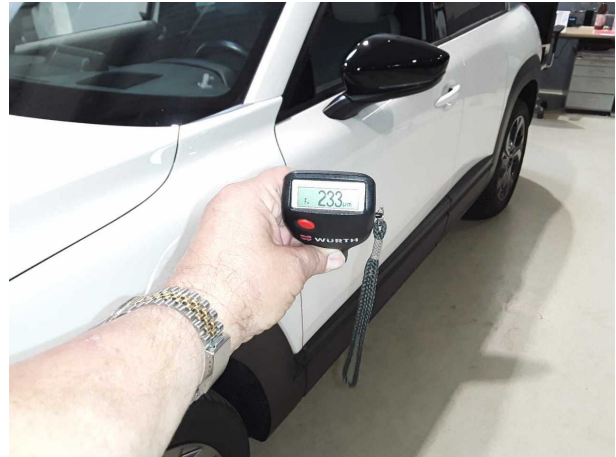
| Nr. | Ort |
|---|---|
| 1 | Kotflügel links, Tür vorne links |

**Nachlackierung 1:** Kotflügel links, Tür vorne links
