# Zustandsbericht / Minderwertgutachten

| Typ / Verkaufsbez. | Ibiza 1.0 EcoTSI S&S Style | Aufbauart | Limousine / Schräghecklimousine |
| Fahrzeug-Ident.-Nr. | VSSZZZKJZNR065593 | HSN / TSN | 7593 / ANG |

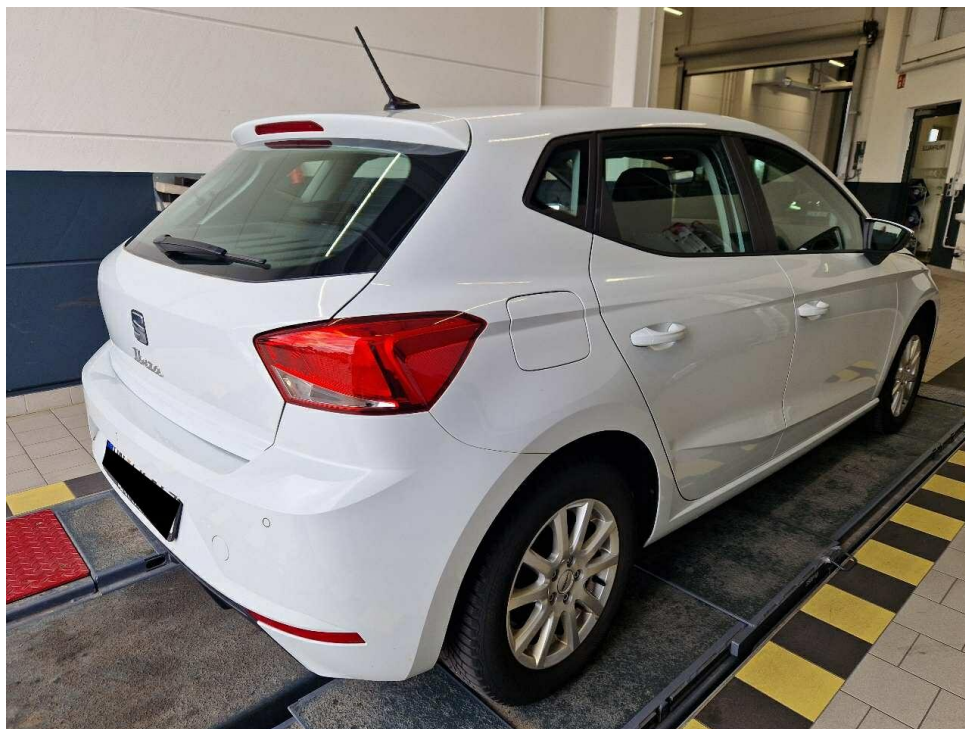
Bild 3 : Diagonal hinten rechts

Es wurde eine optische Überprüfung auf Vorschäden und eine Lackschichtdickenmessung vorgenommen. Dabei wurden Nachlackierungen an folgenden Karosserieteilen festgestellt: Heckklappe - **Rep. Historie lag nicht vor** -

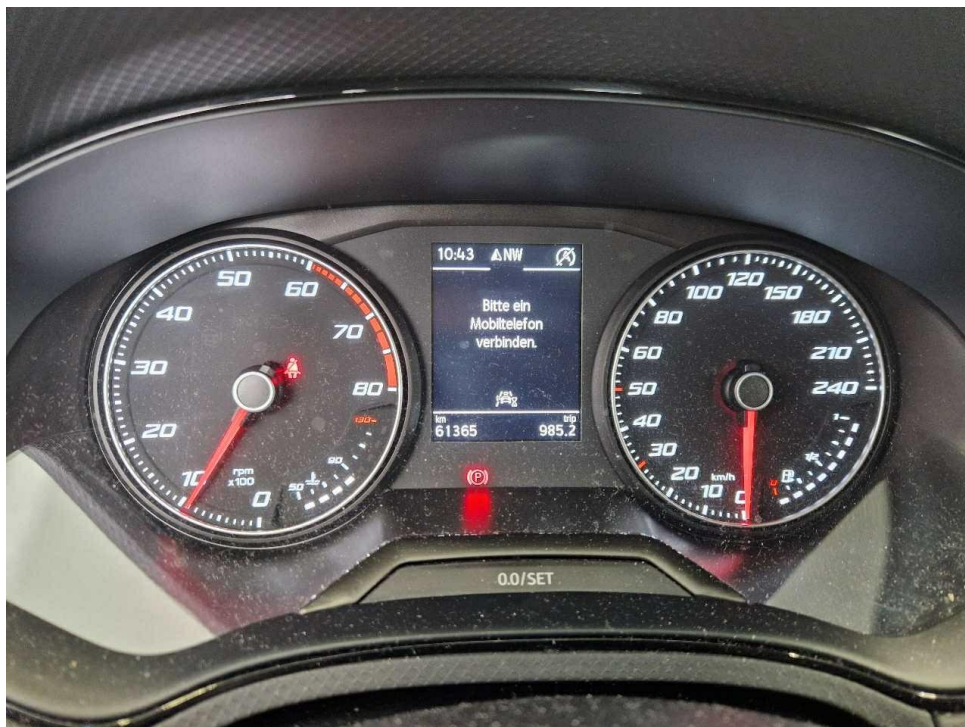
Bild 6 : Kombiinstrument (betriebsbereit) mit Km-Stand

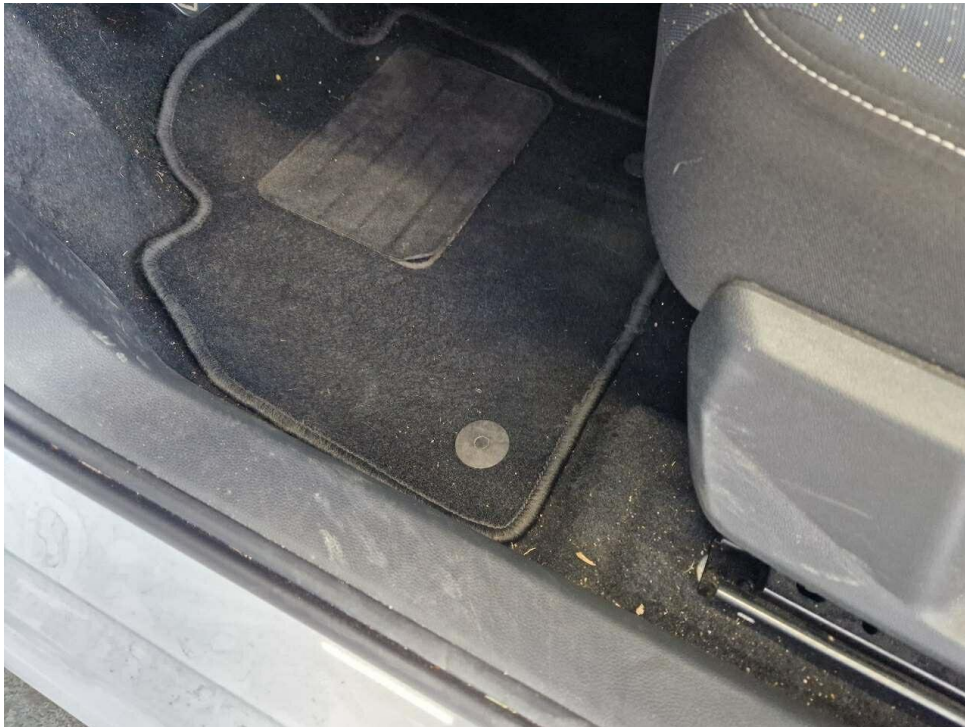
Bild 15 : Innenraum verschmutzt

Innenraum verschmutzt, (Bild 15)  
Frontklappe Steinschläge, (Bild 17)  
Stoßfänger vorn zerkratzt, (Bild 18)  
Frontscheibe Steinschläge ohne Rissbildung,  
(Bild 19)

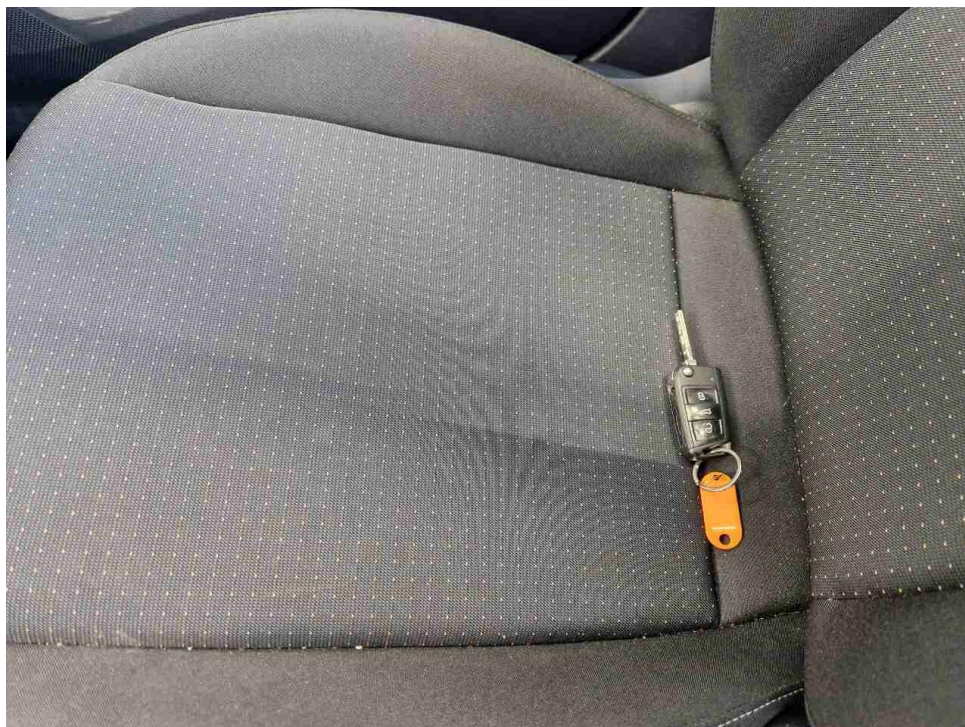
Bild 20 : 1x Hauptschlüssel fehlt

1. 1x Hauptschlüssel
2. 1x Sommerradsatz (Reifen: 185/65  
R15 ..H; Alufelgen 5,5x15 H)

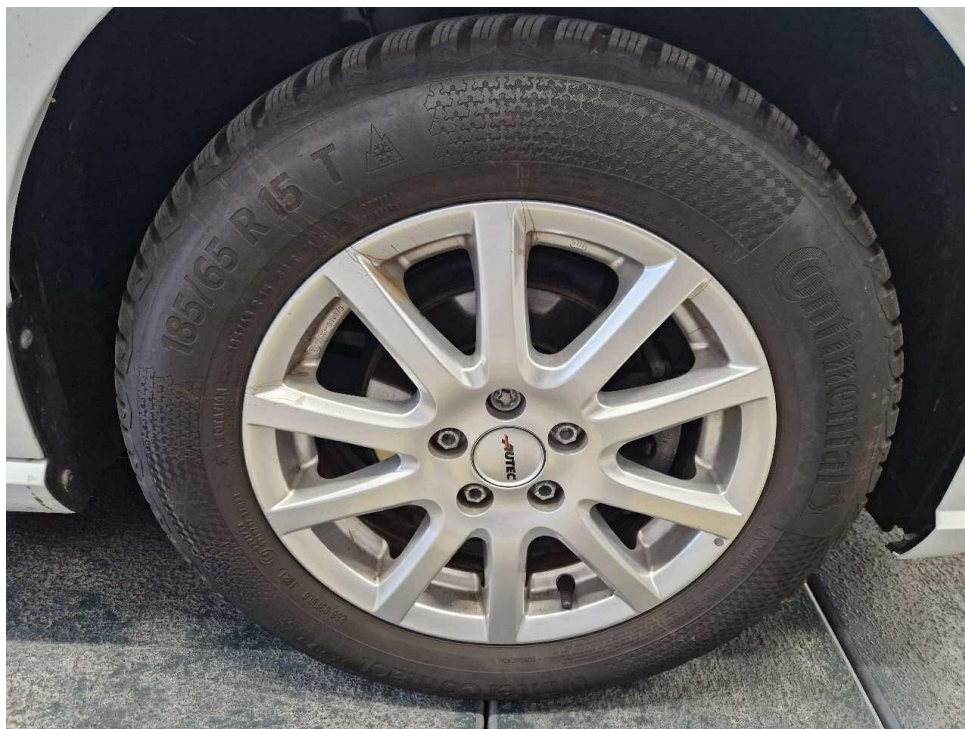
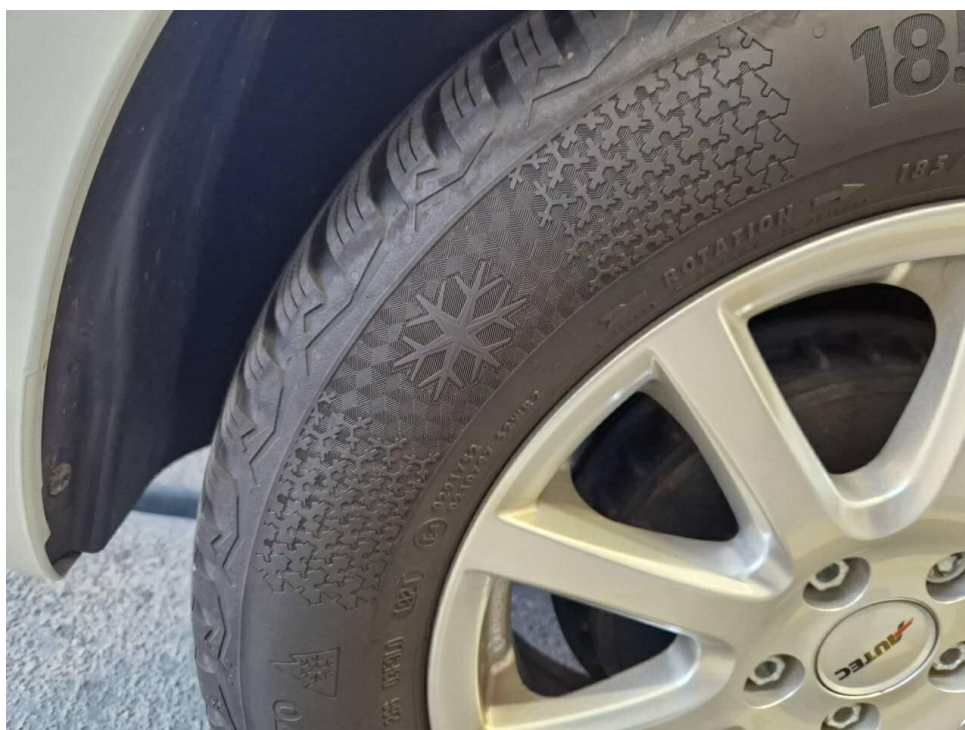
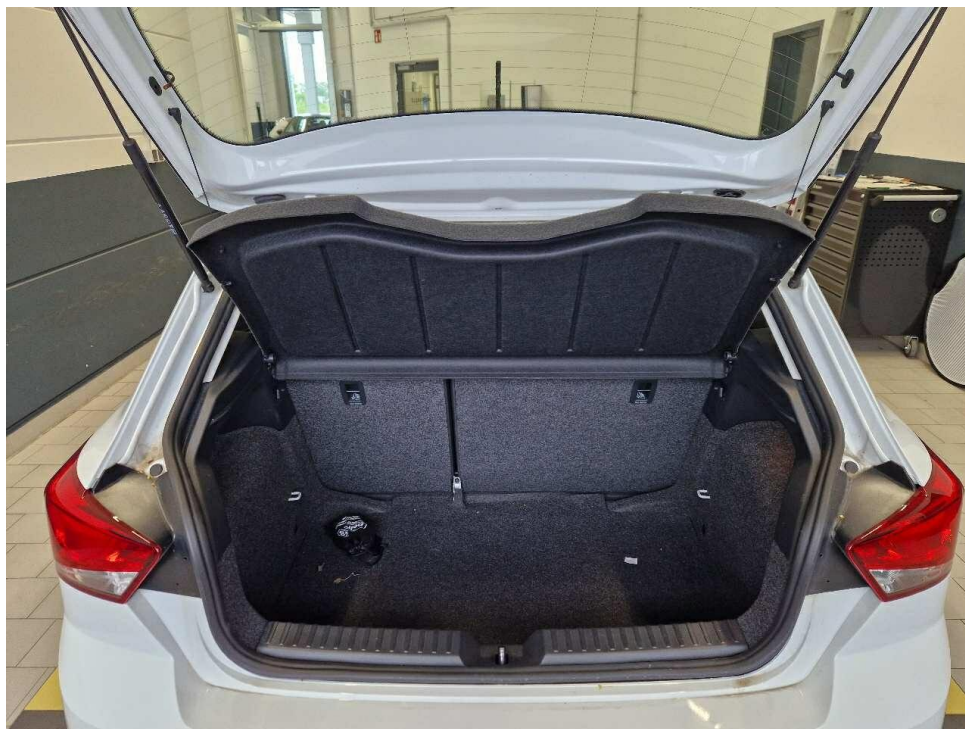
Bild 21 : 1x Sommerradsatz fehlt

Bild 22 : 1x Sommerradsatz fehlt

Bild 23 : 1x Sommerradsatz fehlt
