## Fahrzeugbeschreibung

**Fahrzeug:** **BMW ix3 iX3 INSPIRING Sports Utility Vehicle 5-türig 0 ccm 286 PS / 210 KW Elektrisch Automatik**

## Zustandsbericht

Besichtigungsdatum: 15.07.2026  
**Protokollnummer: 46770201**  
Erstellt durch: Rafael Rama Mates  
Besichtigt durch: Luis da Costa  
Monteiro

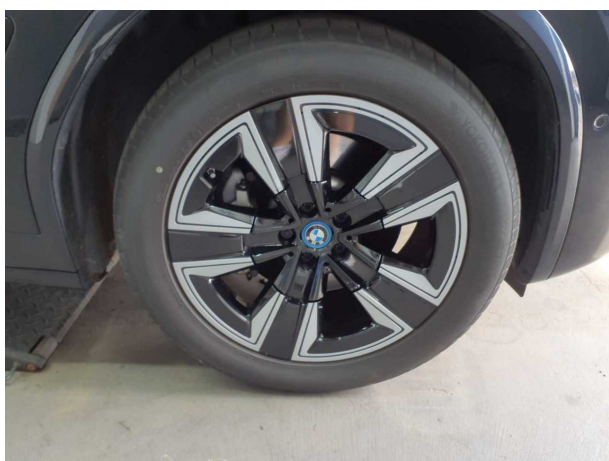
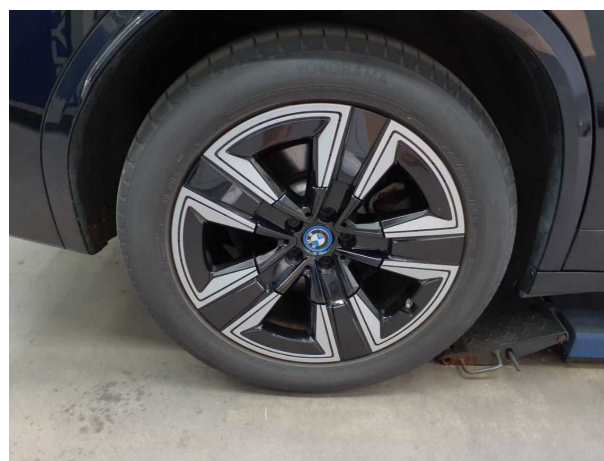
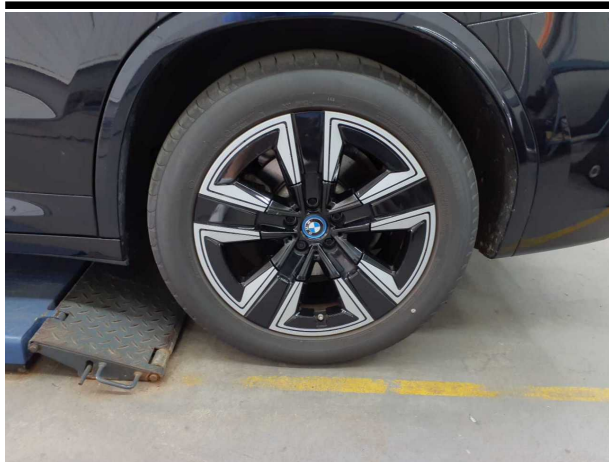
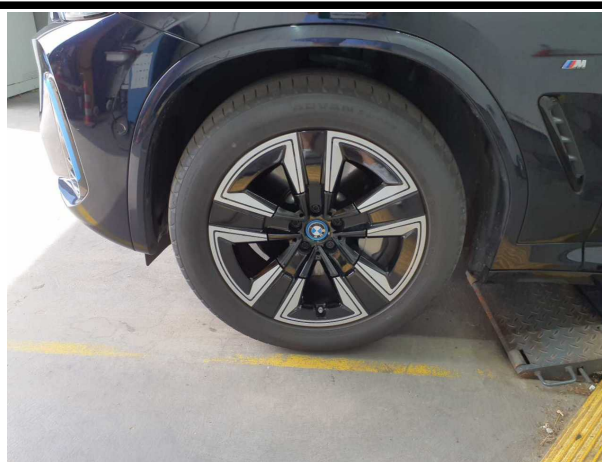
**Abbildung 23: Montierte Bereifung**

**Abbildung 24: Montierte Bereifung**

**Abbildung 25:** Montierte Bereifung

**Abbildung 26:** Montierte Bereifung

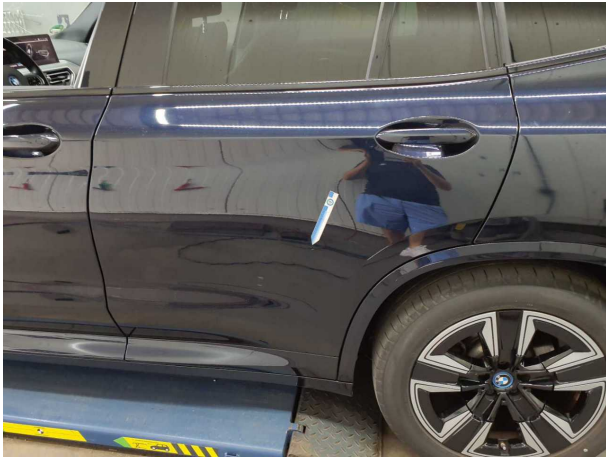
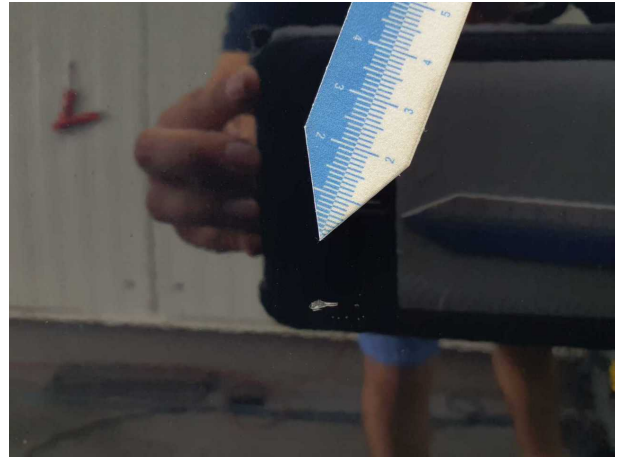
| Nr. | Bauteilgruppe | Beschreibung | Kosten (netto) |
|---|---|---|---|
| 2 | Tür hinten links | Tür - Kratzer - lackieren | 804,42 € |

**Beschädigung #2:** Tür hinten links: Tür - Kratzer - lackieren

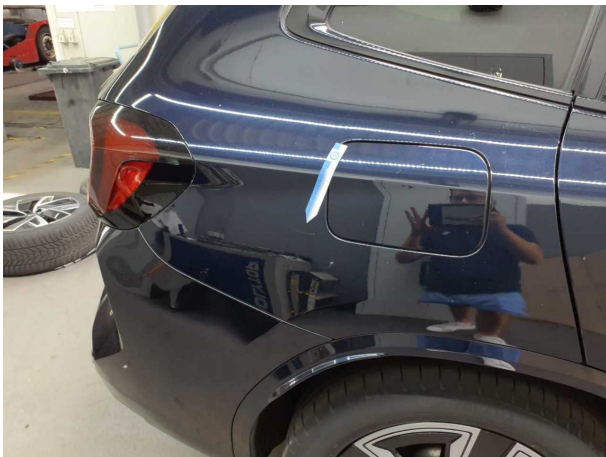
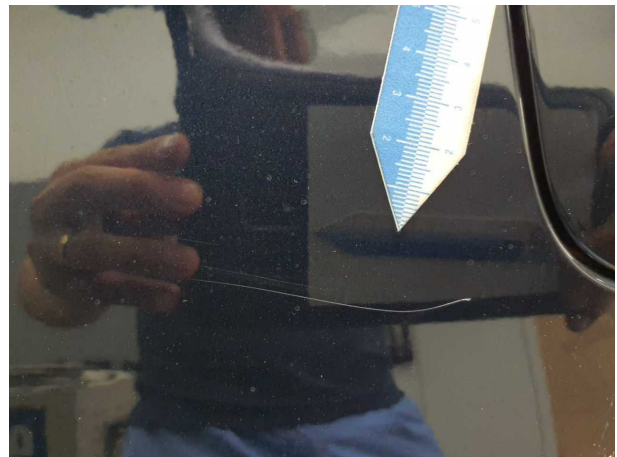
| Nr. | Bauteilgruppe | Beschreibung | Kosten (netto) |
|---|---|---|---|
| 3 | Seitenwand rechts | Seitenwand - Kratzer - lackieren | 867,26 € |

**Beschädigung #3:** Seitenwand rechts: Seitenwand - Kratzer - lackieren
