Wertgutachten für Allane SE

| Fahrzeugdaten / Technische Daten | | | |
|---|---|---|---|
| Kennzeichen | K-FN 2311 | Fzg.-Ident.-Nummer | VF1RHN00772206507 |
| Typ | Austral E-TECH Full Hybrid Iconic Esprit Alpine | Fahrzeugart | PKW |

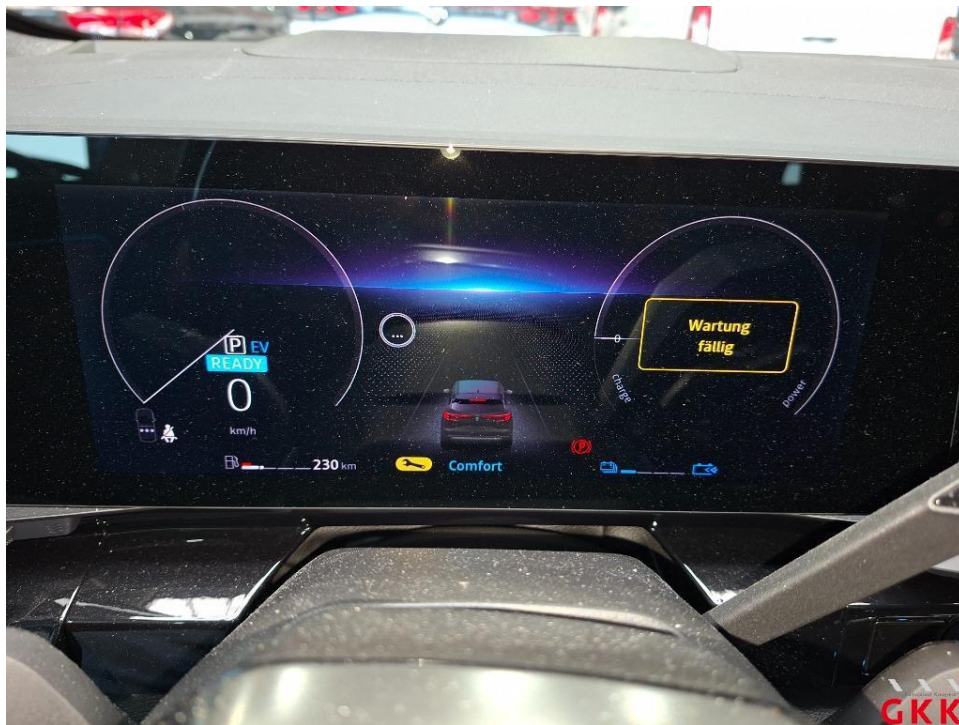
Bild 12. Inspektion klein, SUV / Geländewagen, fällig, durchführen

| <b>Front</b> (Angaben ohne MwSt.) | Reparaturkosten | ÜDV |
|---|---|---|
| Inspektion klein SUV / Geländewagen, fällig, durchführen (Bild 12) | 546,42 € | 546,42 € |

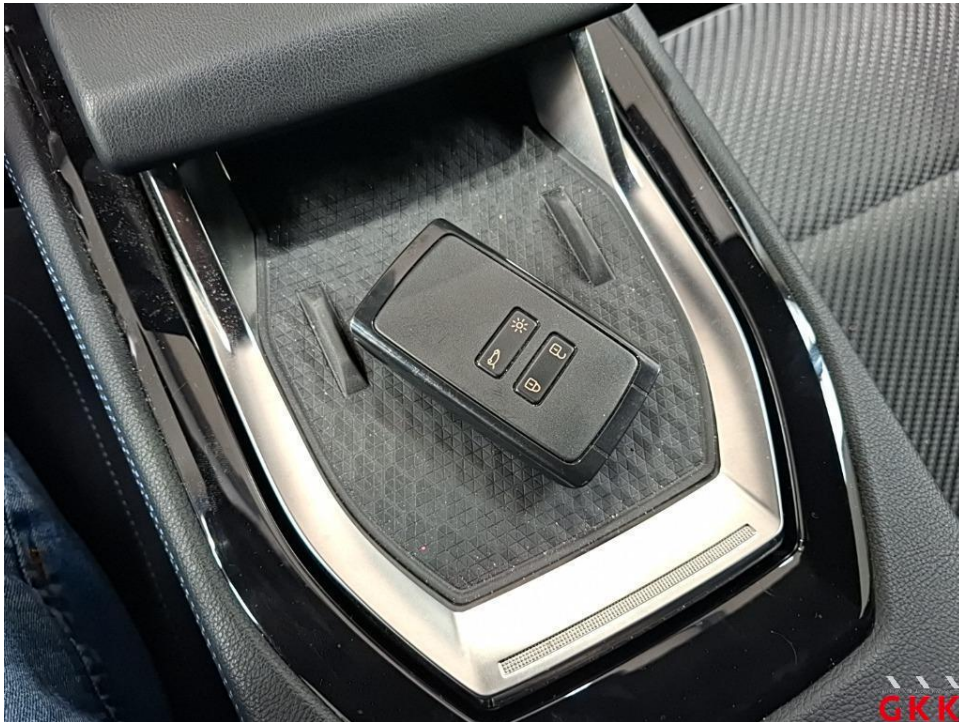
Bild 13. Schließanlage, Hauptschlüssel, fehlt, ersetzen

| <b>Front</b> (Angaben ohne MwSt.) | Reparaturkosten | ÜDV |
|---|---|---|
| Schließanlage Hauptschlüssel, fehlt, ersetzen (Bild 13) | 456,08 € | 456,08 € |

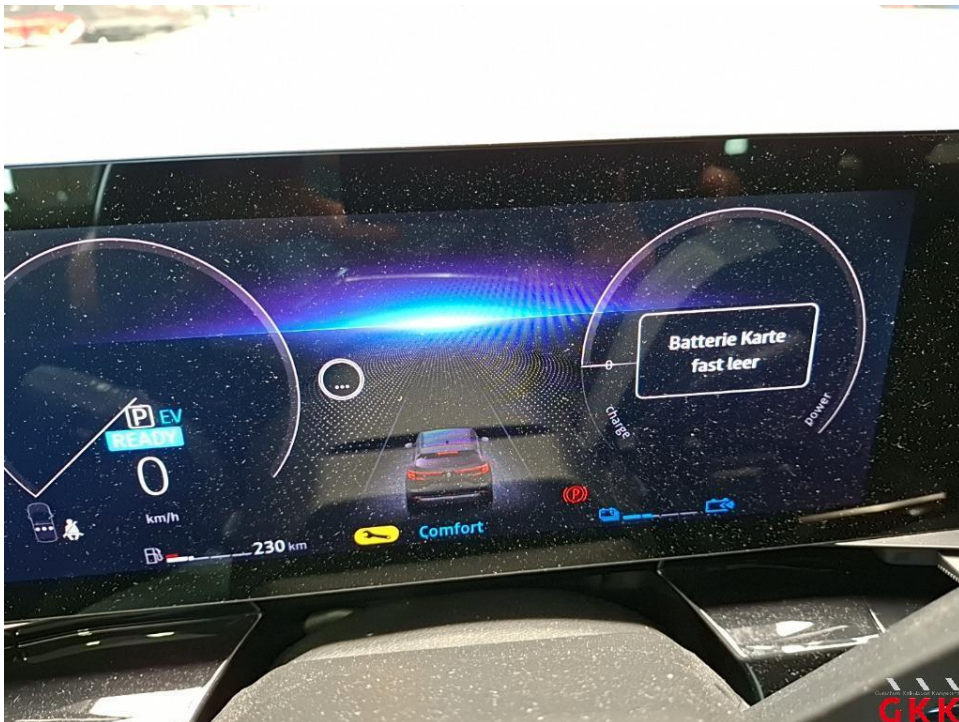
Bild 14. Hauptschlüssel, Batterie, entladen, ersetzen

| <b>Front</b> (Angaben ohne MwSt.) | Reparaturkosten | ÜDV |
|---|---|---|
| Hauptschlüssel Batterie, entladen, ersetzen (Bild 14) | 7,50 € | 7,50 € |

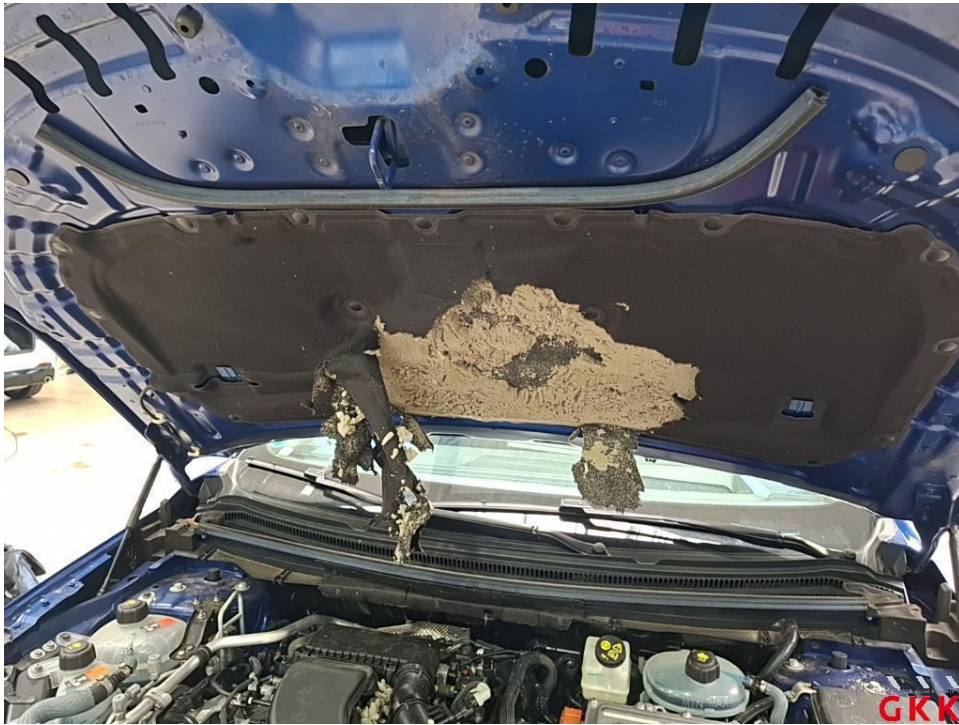
Bild 15. Motorhaube, Dämmmatte, beschädigt, ersetzen

| <b>Front</b> (Angaben ohne MwSt.) | Reparaturkosten | ÜDV |
|---|---|---|
| Motorhaube Dämmmatte, beschädigt, ersetzen (Bild 15) | 172,75 € | 172,75 € |

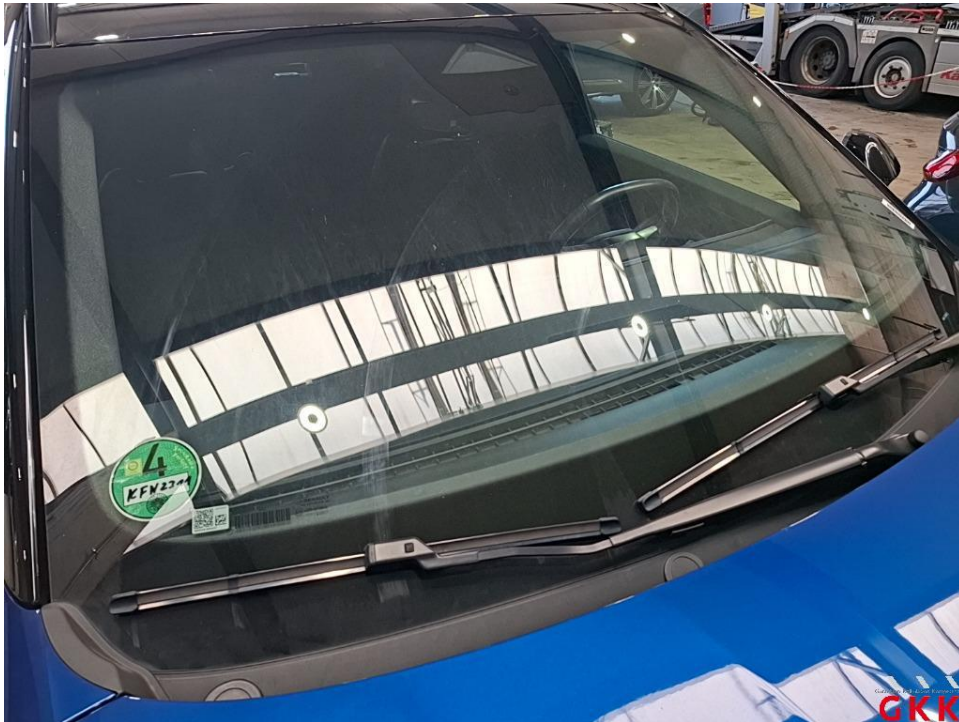
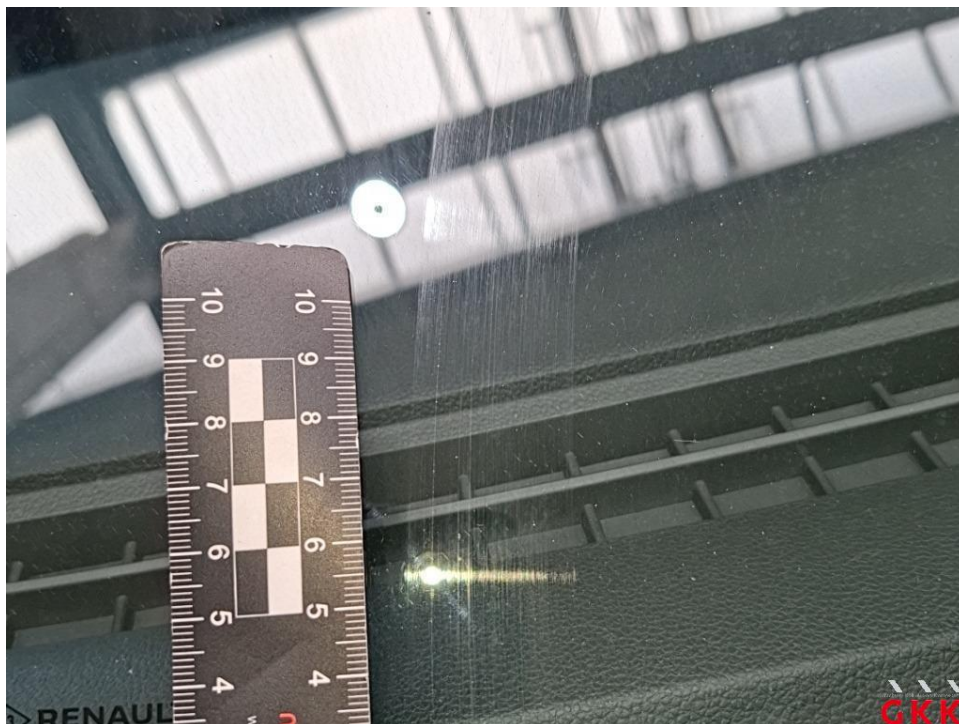
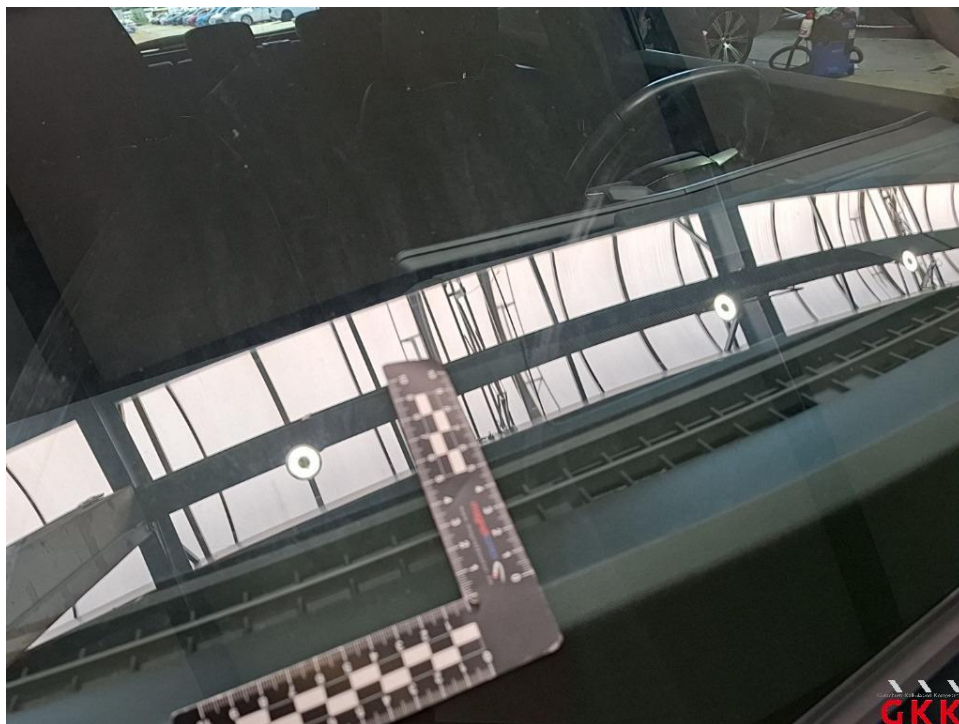
Bild 16. Frontscheibe, mit Regensensor, Frontkamera und Head-up-Display, verkratzt, ersetzen

Bild 17. Frontscheibe, mit Regensensor, Frontkamera und Head-up-Display, verkratzt, ersetzen

Bild 18. Frontscheibe, mit Regensensor, Frontkamera und Head-up-Display, verkratzt, ersetzen

| <b>Front</b> (Angaben ohne MwSt.) | Reparaturkosten | ÜDV |
|---|---|---|
| Frontscheibe mit Regensensor, Frontkamera und Head-up-Display, verkratzt, ersetzen (Bild 16, Bild 17, Bild 18) | 1390,82 € | 1390,82 € |

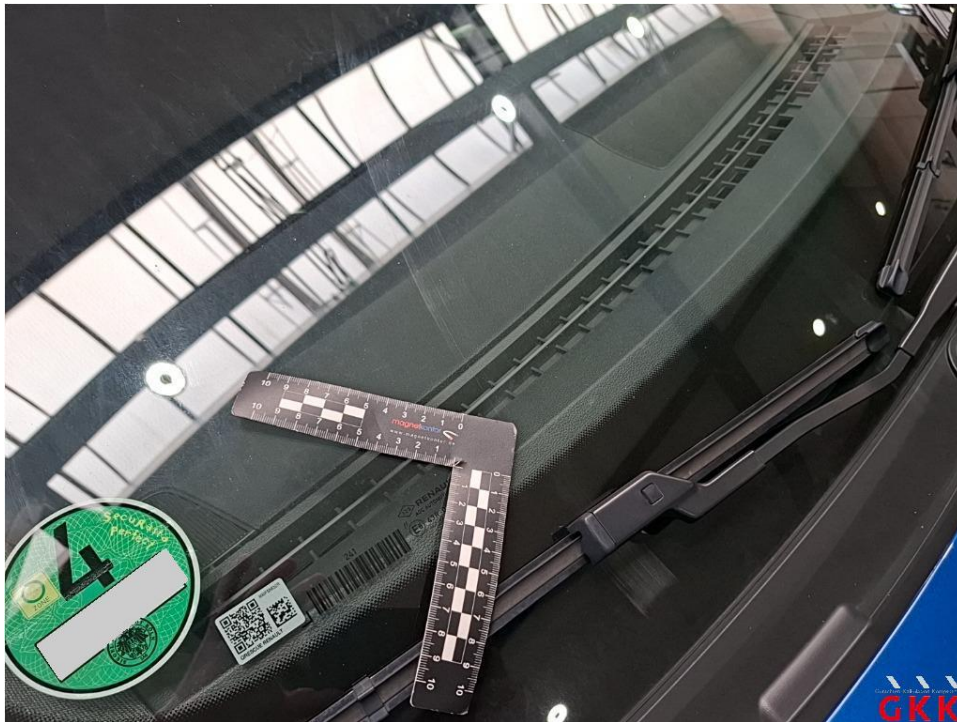
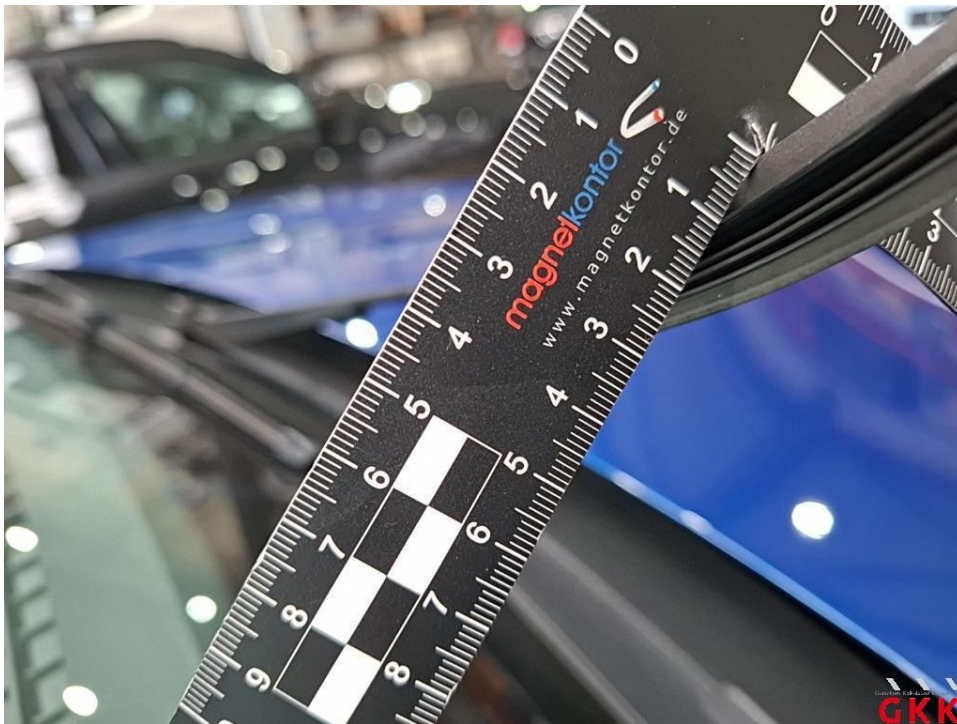
Bild 19. Scheibenwischer vorne, Blatt -rechts-, beschädigt, ersetzen

Bild 20. Scheibenwischer vorne, Blatt -rechts-, beschädigt, ersetzen

| <b>Front</b> (Angaben ohne MwSt.) | Reparaturkosten | ÜDV |
|---|---|---|
| Scheibenwischer vorne Blatt -rechts-, beschädigt, ersetzen (Bild 19, Bild 20) | 102,91 € | 102,91 € |

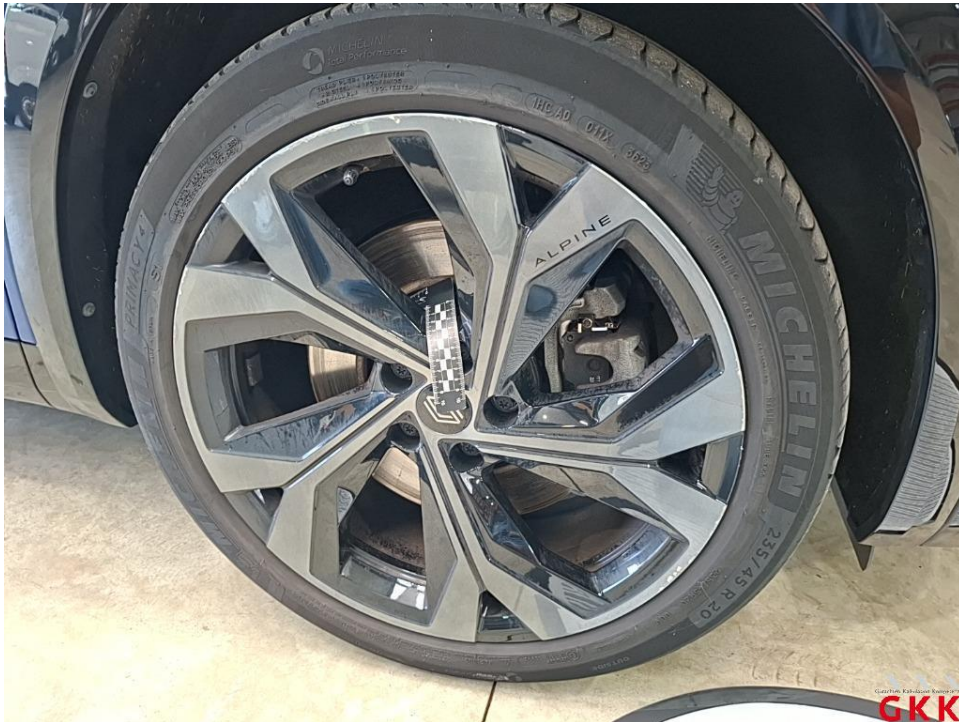
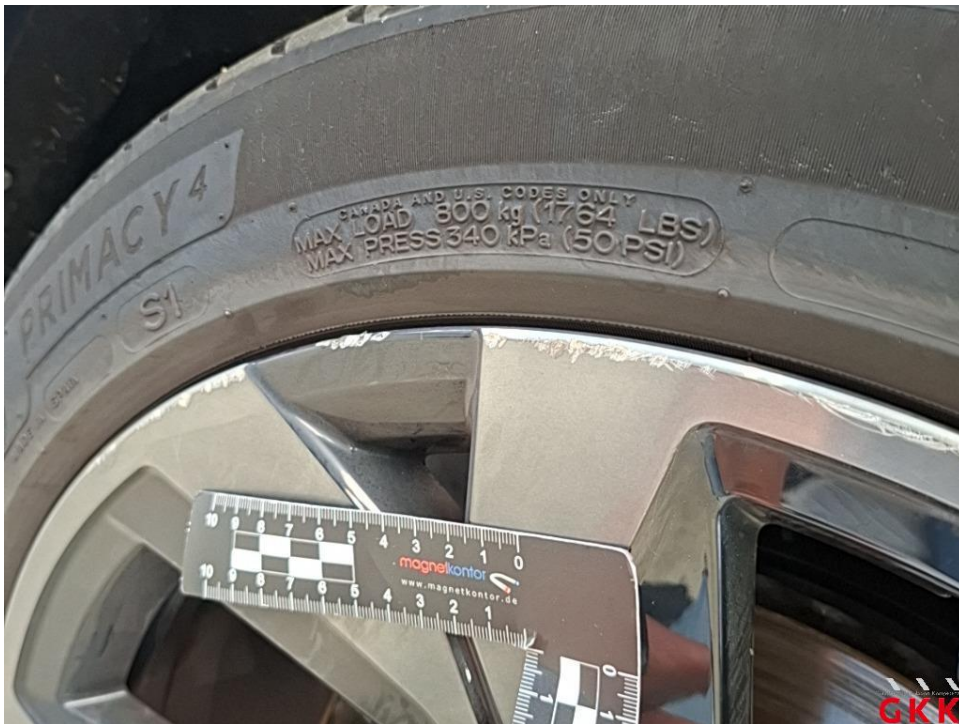
Bild 21. LM-Rad, vorne rechts, Materialabtrag, ersetzen

Bild 22. LM-Rad, vorne rechts, Materialabtrag, ersetzen

| <b>Front</b> (Angaben ohne MwSt.) | Reparaturkosten | ÜDV |
|---|---|---|
| LM-Rad vorne rechts, Materialabtrag, ersetzen (Bild 21, Bild 22) | 430,44 € | 430,44 € |
