## Zustandsbericht

| Berichtsnummer : | 0000000924880-DE968 | | |

#### Polestar 2 (05.2020->) Long Range Single

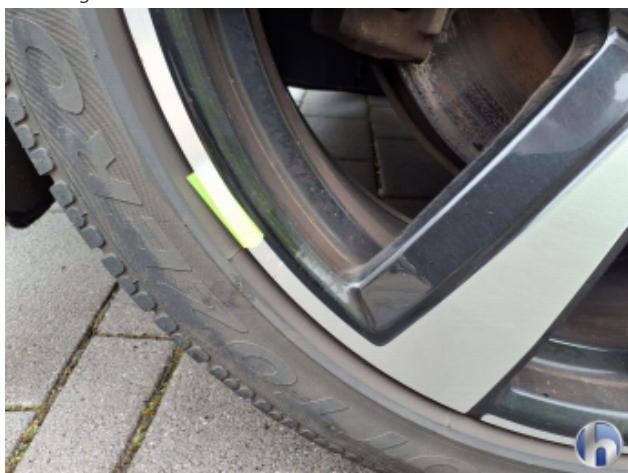
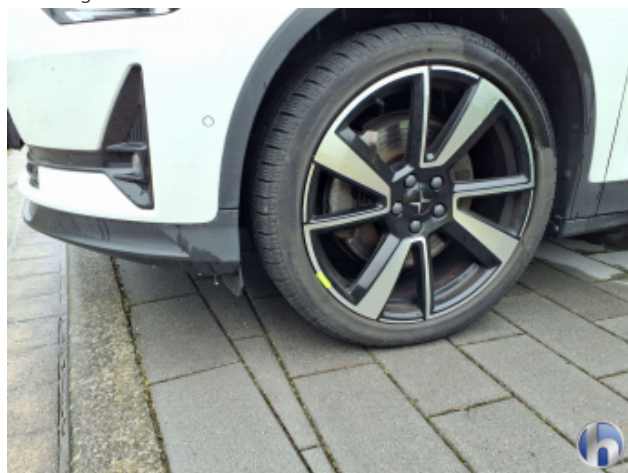
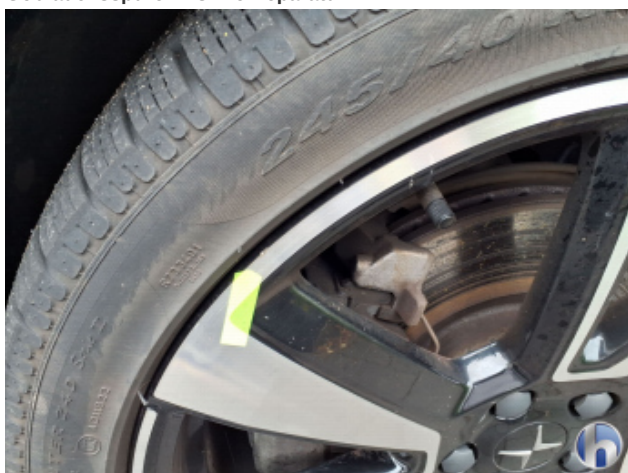
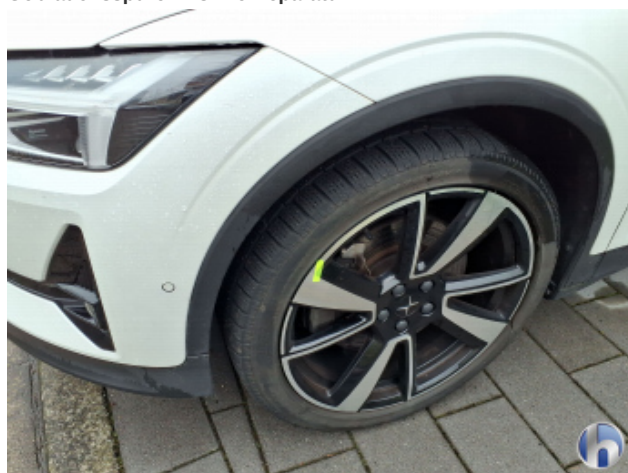
| | Bauteil | Schaden | Rep.-Art |
|---|---|---|---|
| 1. | Felge Vorne - Links | Gebrauchsspuren | Ohne Reparatur |

1. Felge Vorne - Links  
Gebrauchsspuren - Ohne Reparatur

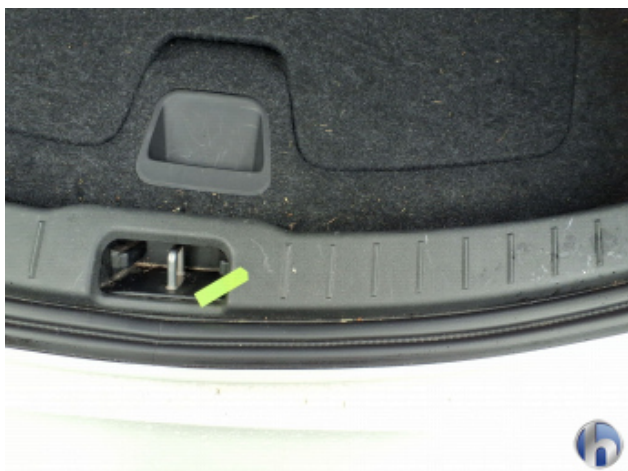
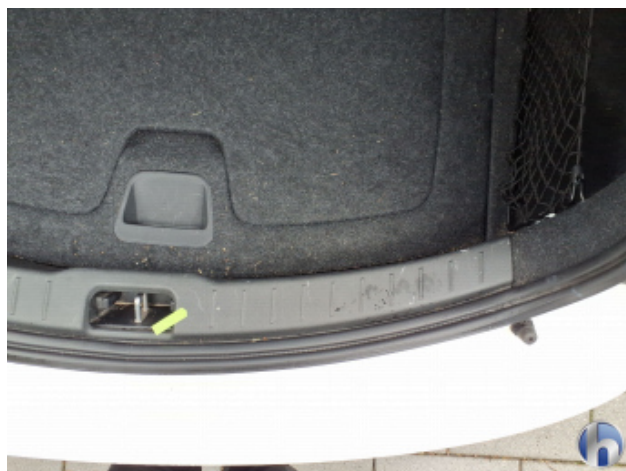
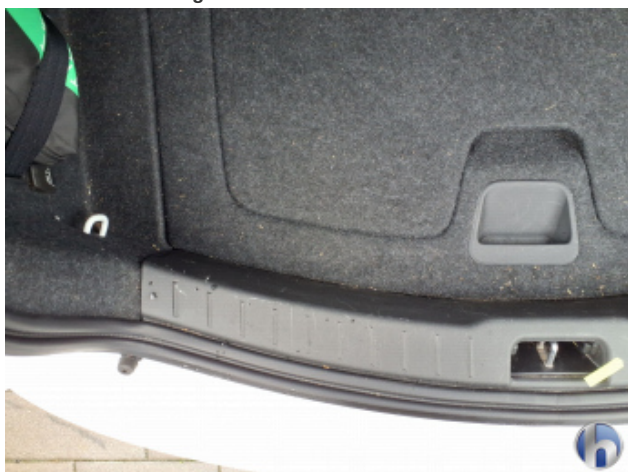
| | Bauteil | Schaden | Rep.-Art |
|---|---|---|---|
| 2. | Innenraum | Verschmutzt | Reinigen |

2. Innenraum  
Verschmutzt - Reinigen

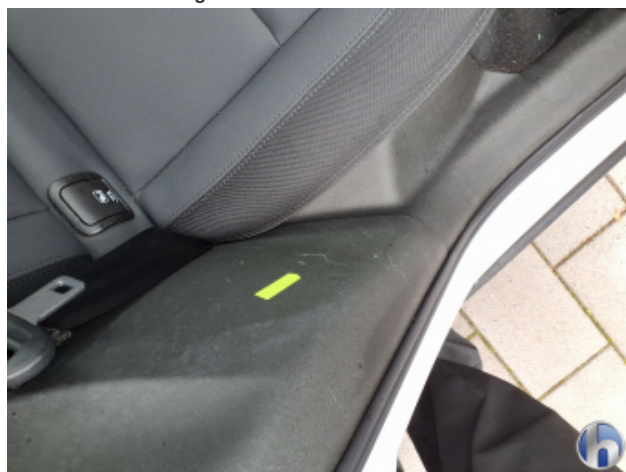
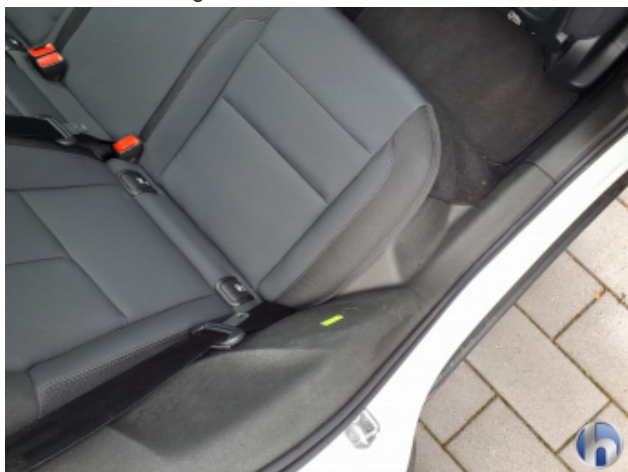
| | Bauteil | Schaden | Rep.-Art |
|---|---|---|---|
| 3. | Verkleidung | Gebrauchsspuren | Ohne Reparatur |

3. Verkleidung  
Gebrauchsspuren - Ohne Reparatur

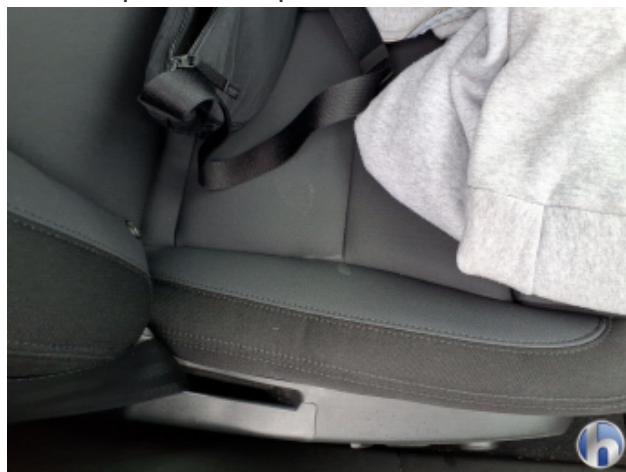
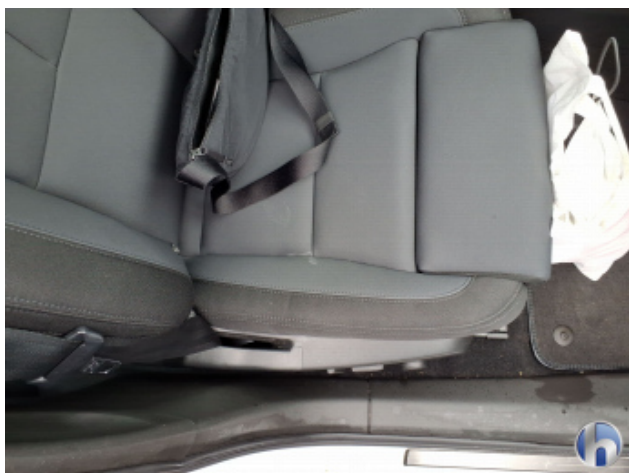
| | Bauteil | Schaden | Rep.-Art |
|---|---|---|---|
| 4. | Sitz Innenraum rechts vorne | Verschmutzt | Reinigen |

4. Sitz Innenraum rechts vorne  
Verschmutzt - Reinigen
