LVV Nr 358045  
Hersteller Mercedes-Benz  
Model GLC-Class  
Variante DE - SUV5 GLC 300 e EU6d, 4Matic, (Facelift) 2020 -  
2022 GLC 300 E PHEV  
Listenpreis 61.110,00  
VIN W1N2539531G014748  
Erstzulassungsdatum 1.11.2021  
Kennzeichen HH KS920E

# Zustandsbericht/Minderwertgutachten-Leasing

| Erstzulassung<br>Typ / Verkaufsbez. | 01.11.2021<br>GLC 300 e 4Matic<br>9G-TRONIC | Hersteller<br>Aufbauart | MERCEDES-BENZ<br>Geländewagen |

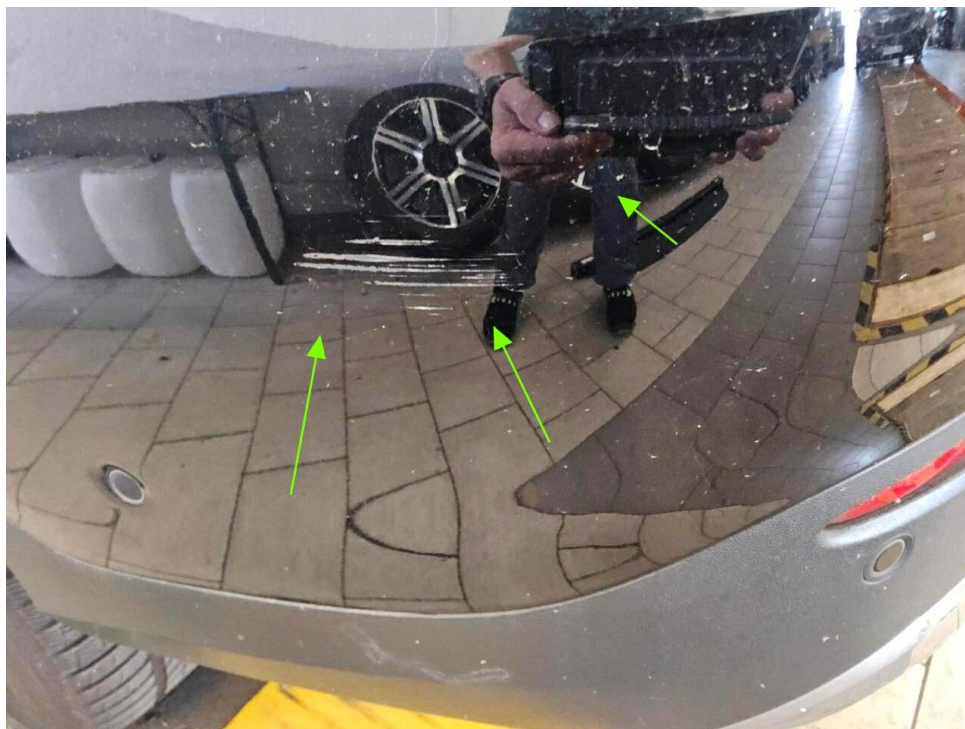
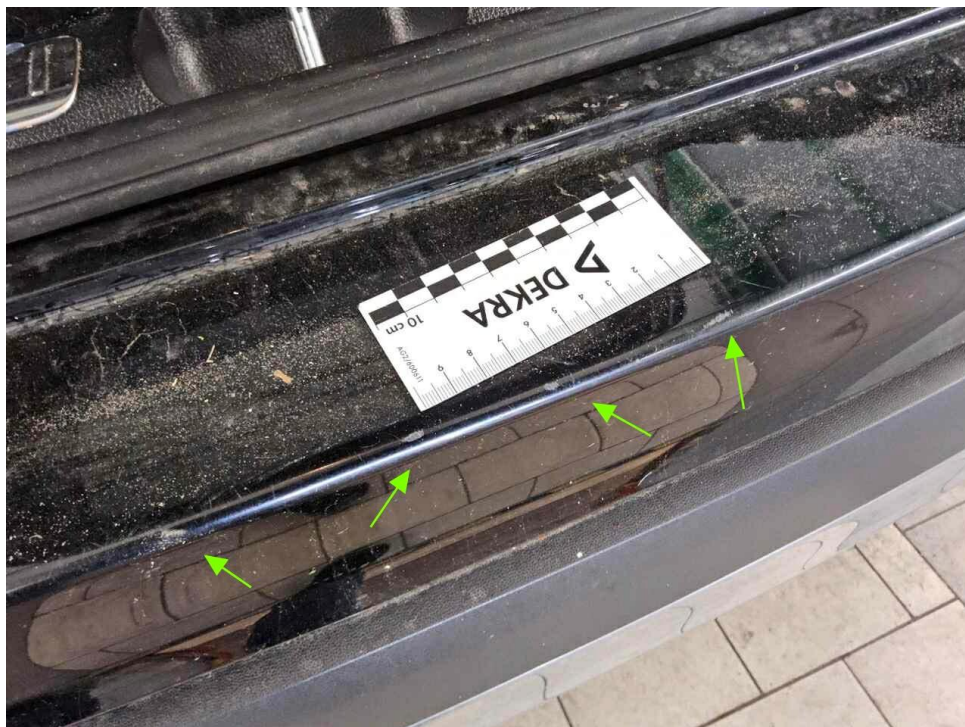
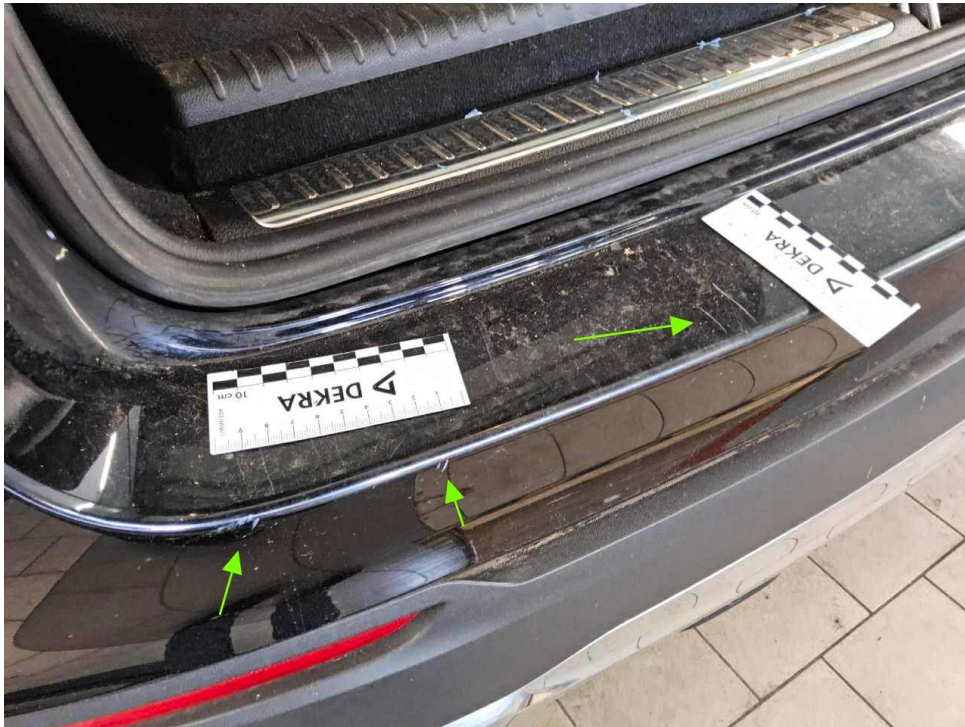
Bild 15 : Stoßfänger hinten Lackierung, verschrammt, lackieren mit Lackaufbau

Bild 16 : Stoßfänger hinten Lackierung, verschrammt, lackieren mit Lackaufbau

Bild 17 : Stoßfänger hinten Lackierung, verschrämmt, lackieren mit Lackaufbau

- Vorderachse einseitig abgefahren,  
erneuern
8. Stoßfänger hinten Lackierung,  
verschrammt, lackieren mit  
Lackaufbau (Bild 15, 16, 17)

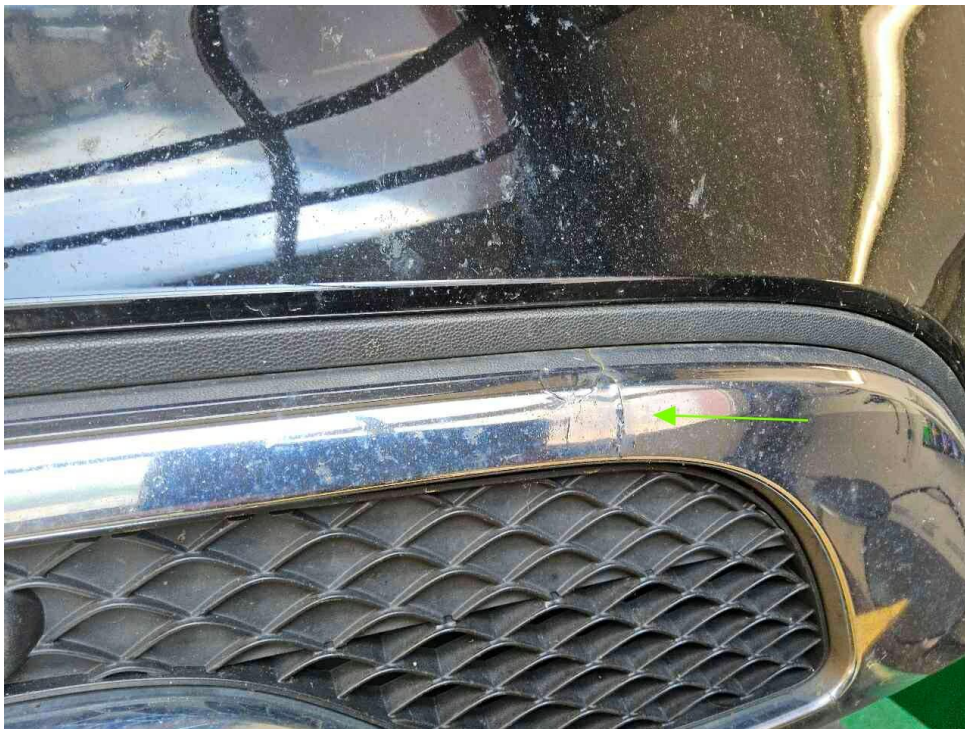
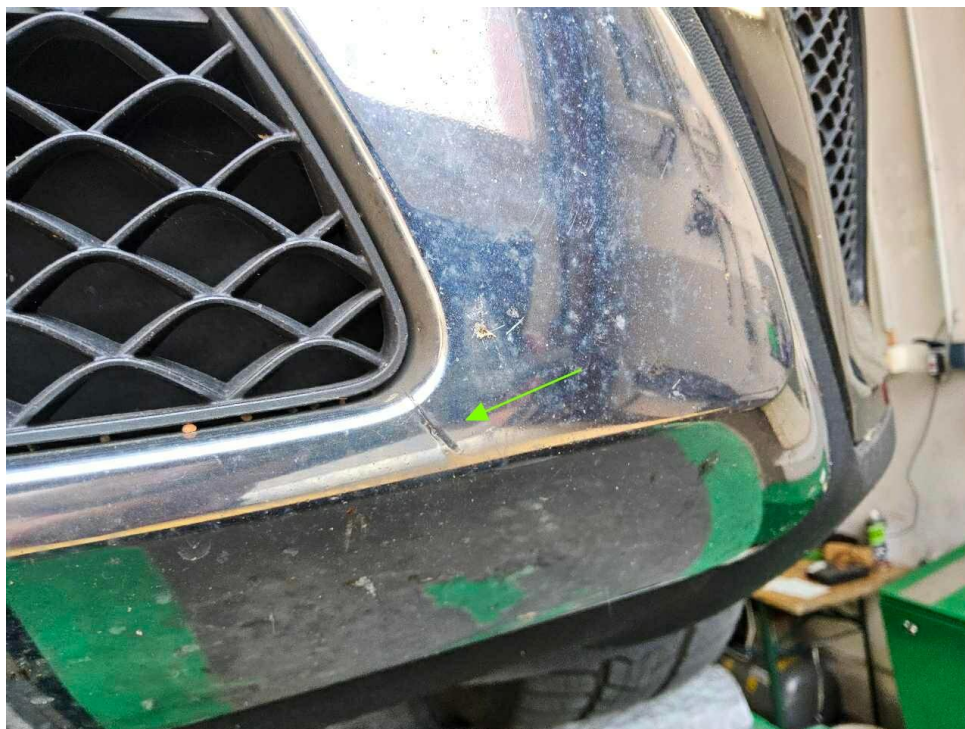
Bild 18 : Chromleiste Stoßstange vorne eingerissen

Bild 19 : Chromleiste Stoßstange vorne eingerissen

1. Chromleiste Stoßstange vorne eingerissen, erneuern (Bild 18, 19)
2. Frontspoiler vorne eingeschnitten, erneuern (Bild 20)
3. Beide Hauptschlüssel ohne Funktion  
Fahrzeug wurde mit Notschlüssel gestartet, Türgriffabdeckung war abgebaut, prüfen und Befund festlegen, Schadenerweiterung möglich (Bild 21, 22)
4. Polster der Oberschenkelauflagen vorne links und rechts lose, prüfen und Befund festlegen, Schadenerweiterung möglich (Bild 23, 24)
5. Türdichtung vorne links eingeschnitten, erneuern (Bild 25)
6. Lehnepolster vorne links eingeschnitten, erneuern (Bild 26)
7. T- 2 Reifen Sommerreifen der

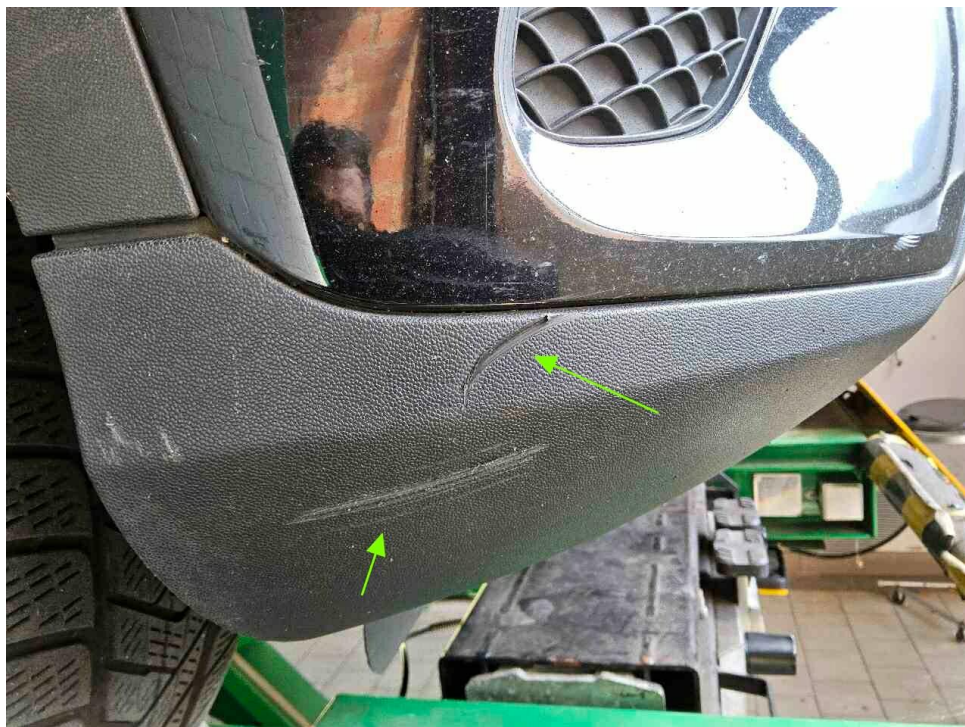
Bild 20 : Frontspoiler vorne eingeschnitten

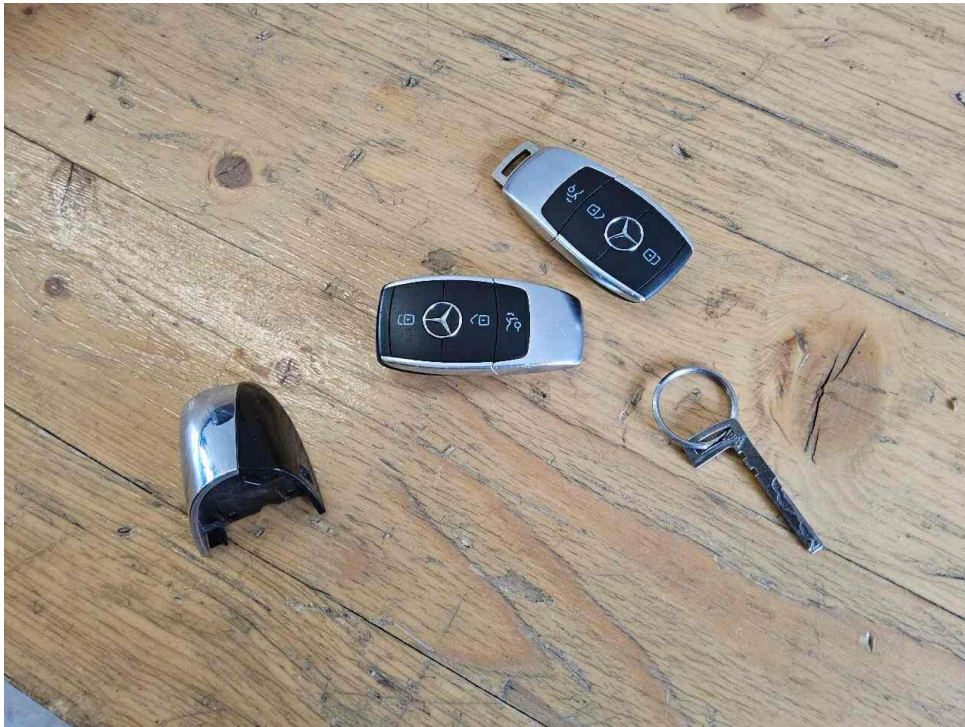
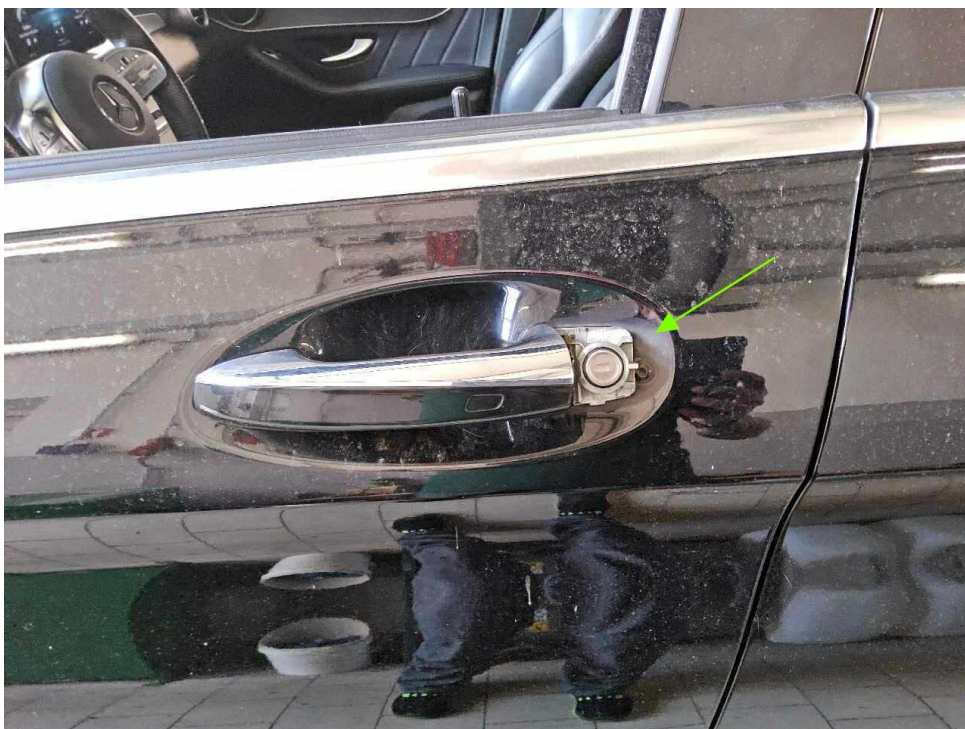
Bild 21 : Beide Hauptschlüssel ohne Funktion Fahrzeug wurde mit Notschlüssel gestartet, Türgriffabdeckung war abgebaut

Bild 22 : Beide Hauptschlüssel ohne Funktion Fahrzeug wurde mit Notschlüssel gestartet, Türgriffabdeckung war abgebaut

Schlüsselbatterien leer . Fahrzeug wurde mit Notschlüssel angeliefert.

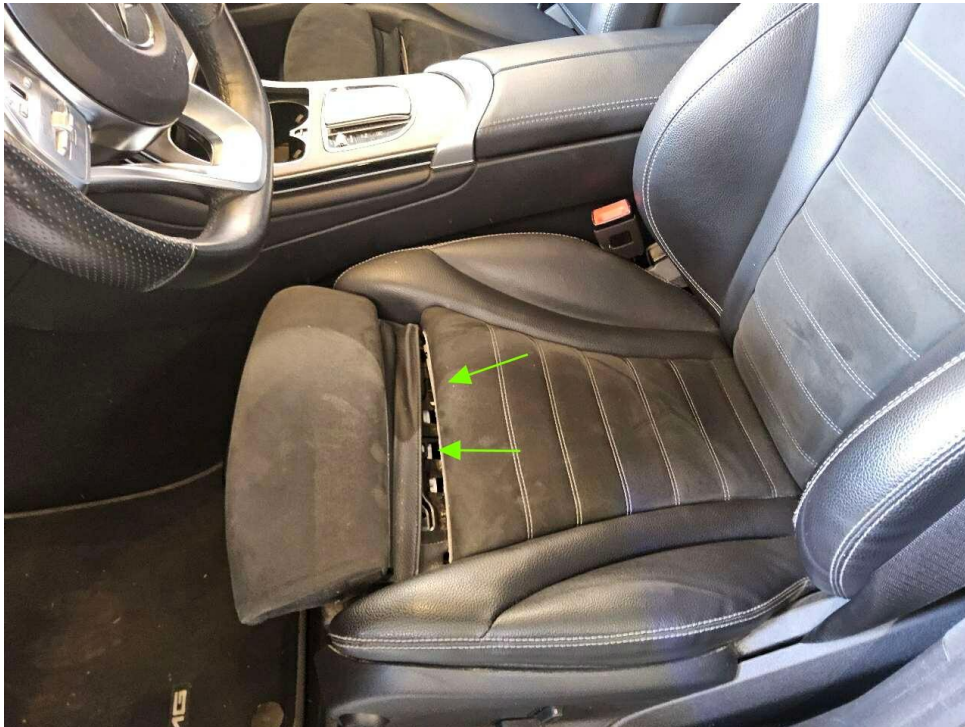
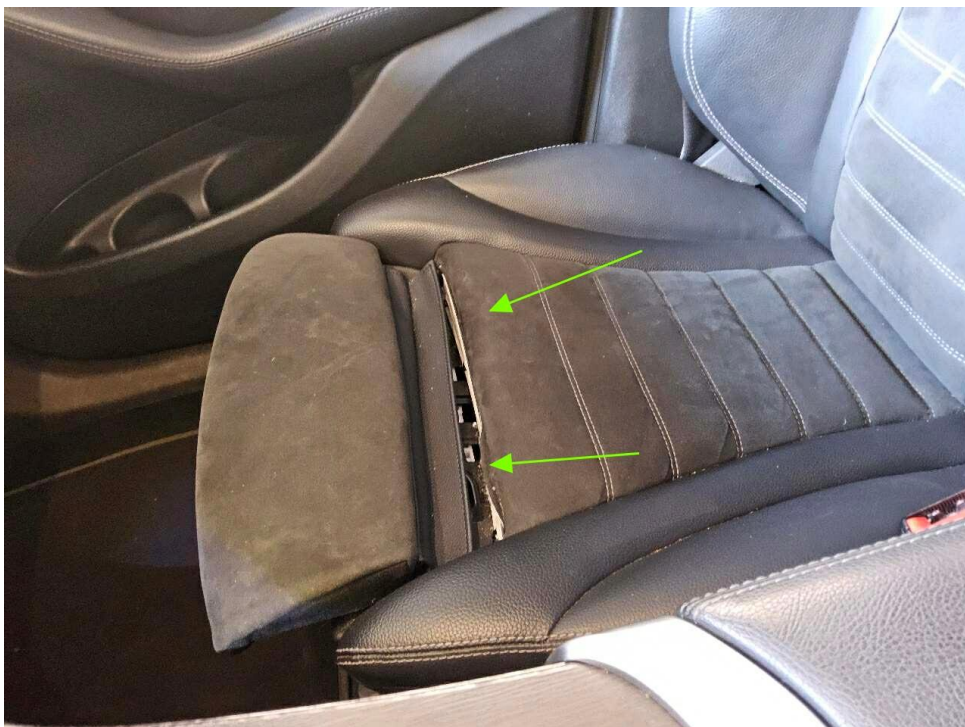
Bild 23 : Polster der Oberschenkelauflagen vorne links und rechts lose

Bild 24 : Polster der Oberschenkelauflagen vorne links und rechts lose

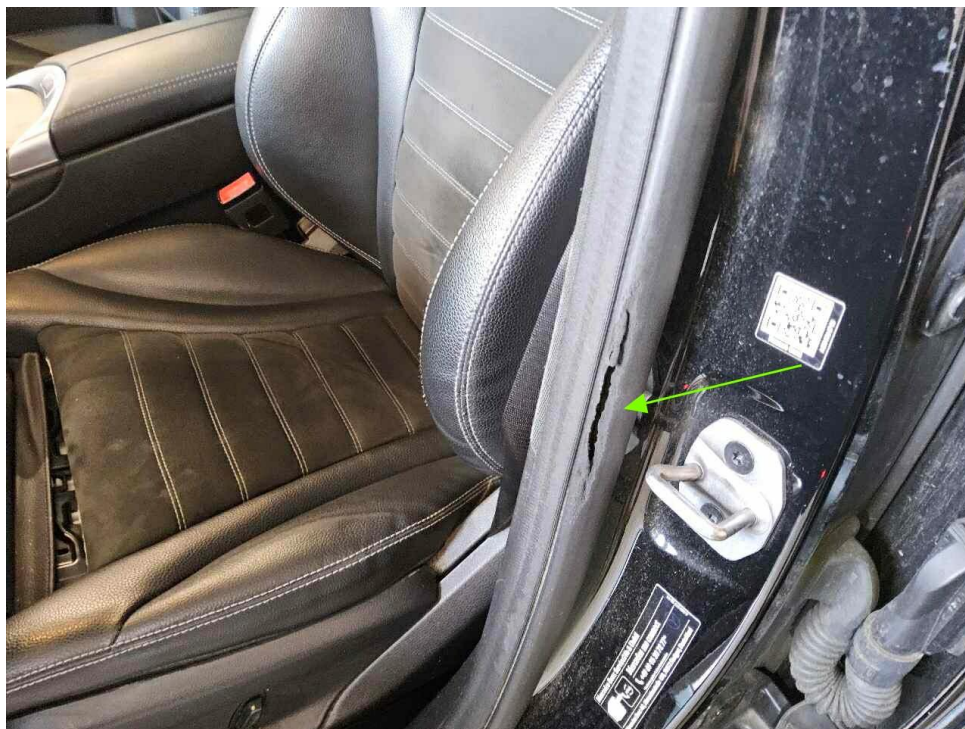
Bild 25 : Türdichtung vorne links eingeschnitten

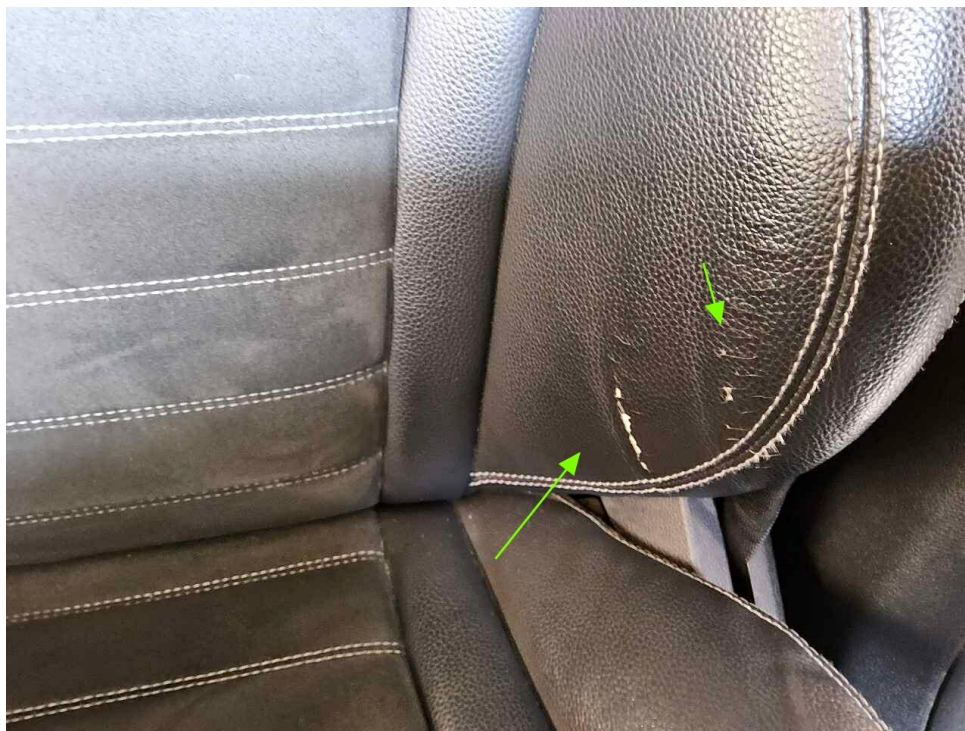
Bild 26 : Lehnenpolster vorne links eingeschnitten
