Fahrzeugbeschreibung

Zustandsbericht

Peugeot 2008 (P1)(11.2019->) Allure

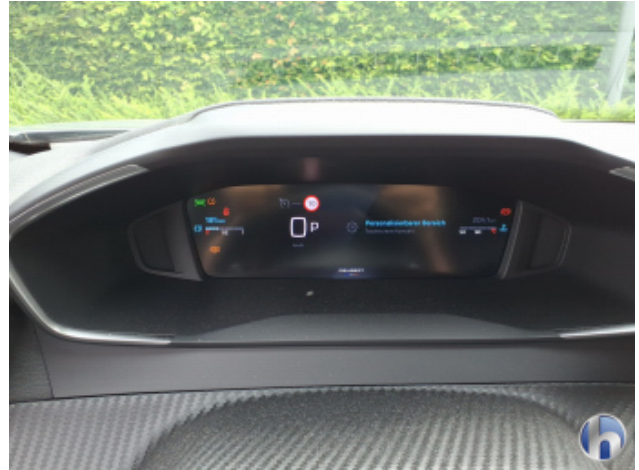
Kilometerstand

| Fahrzeug-Ident.-Nr.: | VR3USHNS7SJ816915 | Laufleistung abgelesen: | 2041 km |

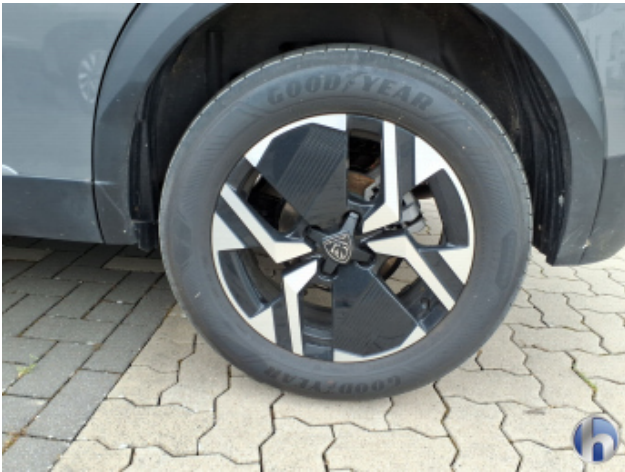
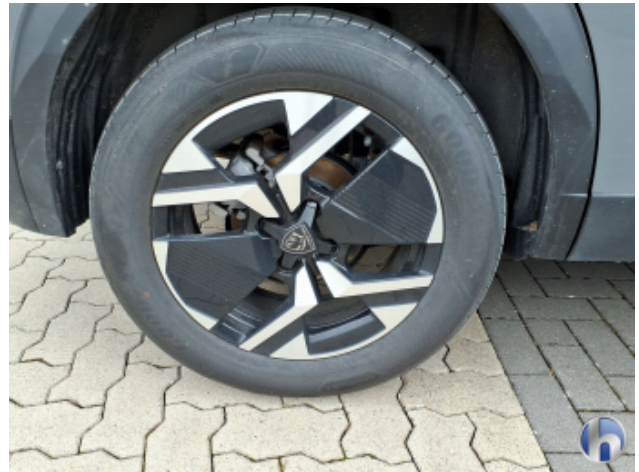
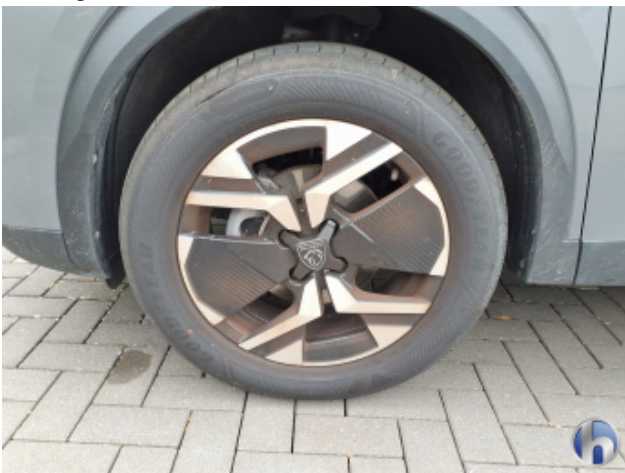
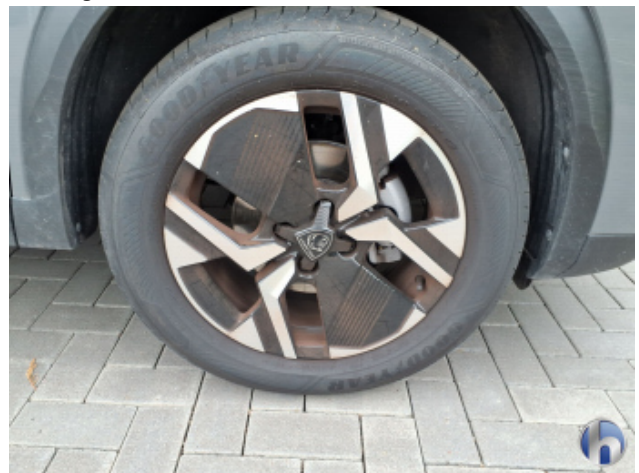
Bereifung

| Reifenart / Felgentyp: | Sommerreifen | Aluminium original |
|---|---|---|
| 1. Achse - links / Zust. | Goodyear | 215/60/R17/-V 5,5 mm |
| 1. Achse - rechts / Zust. | Goodyear | 215/60/R17/-V 5,5 mm |
| 2. Achse - links / Zust. | Goodyear | 215/60/R17/-V 5,5 mm |
| 2. Achse - rechts / Zust. | Goodyear | 215/60/R17/-V 5,5 mm |

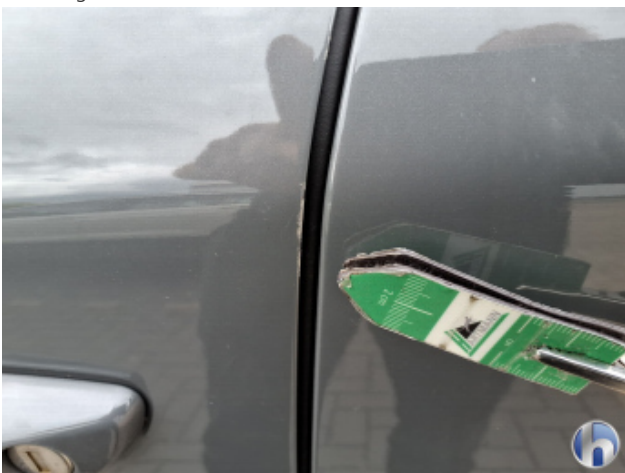
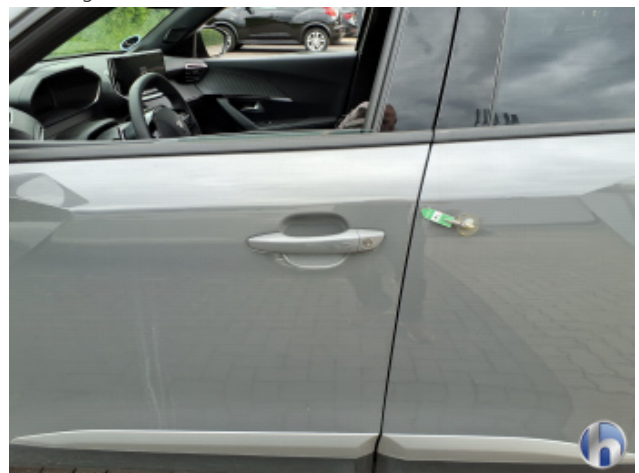
| Schaden | | | |
|--|---|---|---|
| 1. | Tür Vorne - Links | Kratzer | Smart Repair |

1. Tür Vorne - Links
Kratzer - Smart Repair

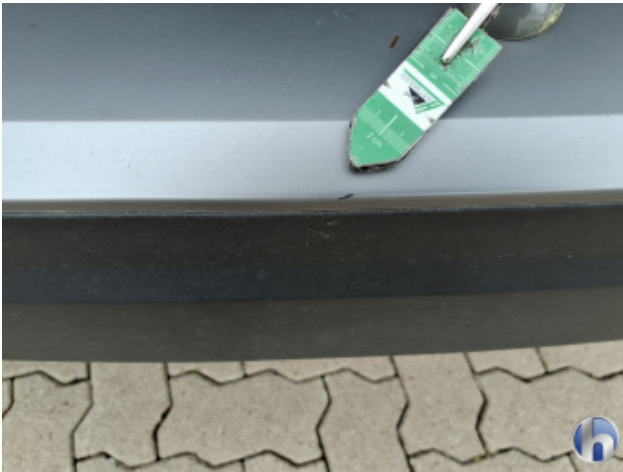
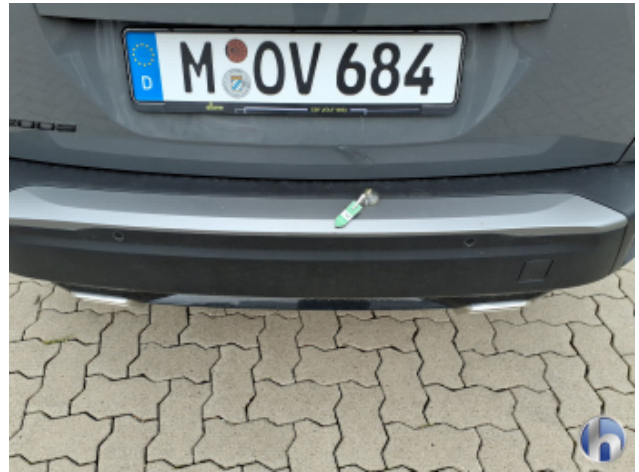
| Schaden | | | |
|--|---|---|---|
| 2. | Stoßfänger Hinten | Kratzer | Smart Repair |

2. Stoßfänger Hinten
Kratzer - Smart Repair

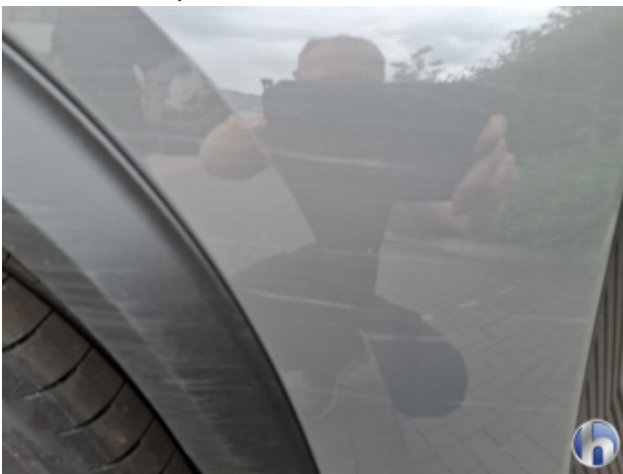
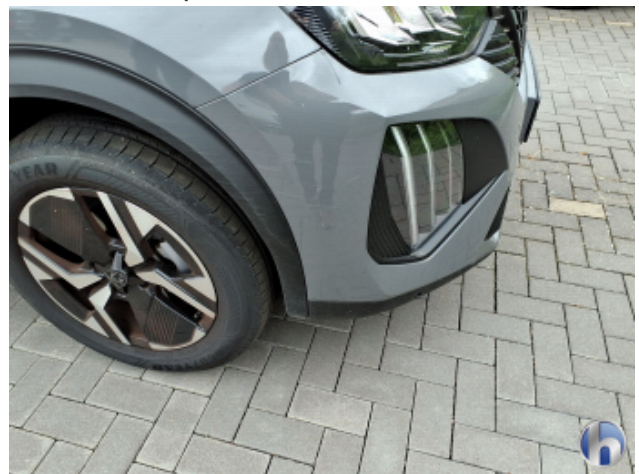
| Schaden | | | |
|--|---|---|---|
| 3. | Stoßfänger Vorne | Oberflächenkratzer | Aufbereiten / Polieren |

3. Stoßfänger Vorne
Oberflächenkratzer - Aufbereiten / Polieren

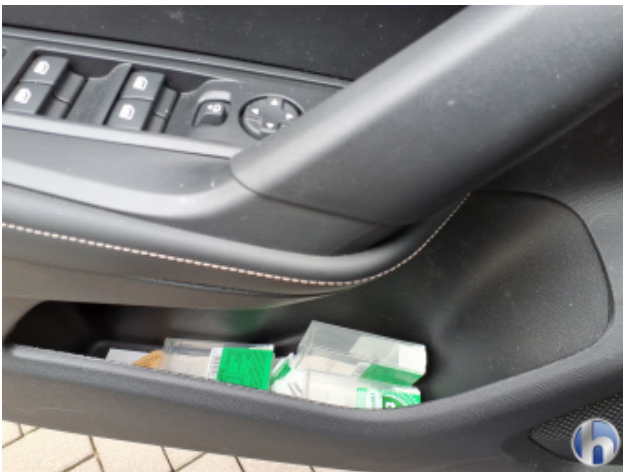
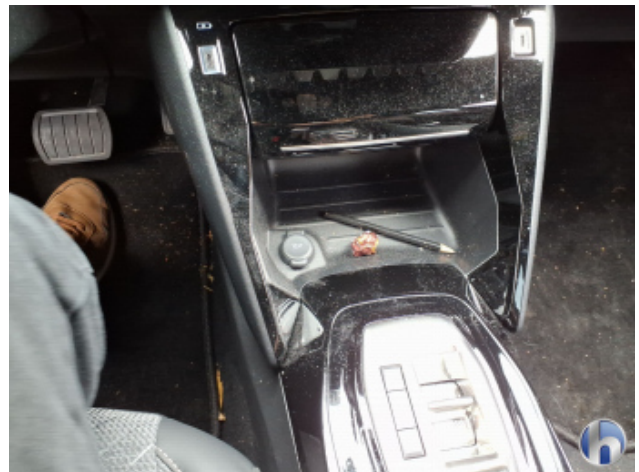
| Schaden | | | |
|--|---|---|---|
| 4. | Verkleidung | Verschmutzt | Reinigen |

4. Verkleidung
Verschmutzt - Reinigen

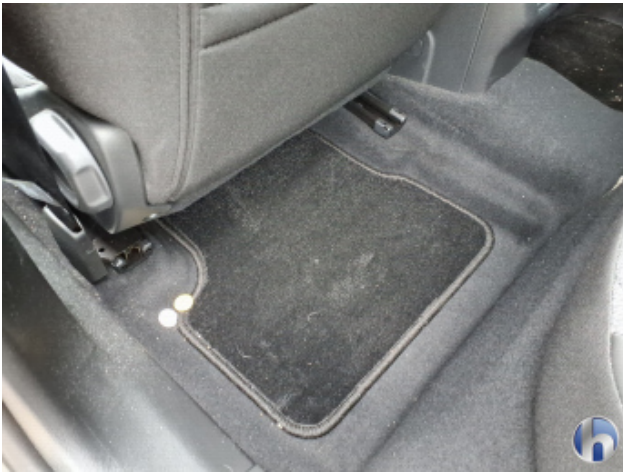
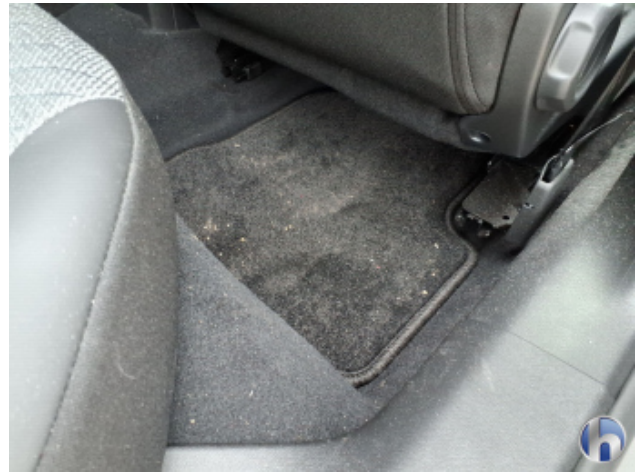
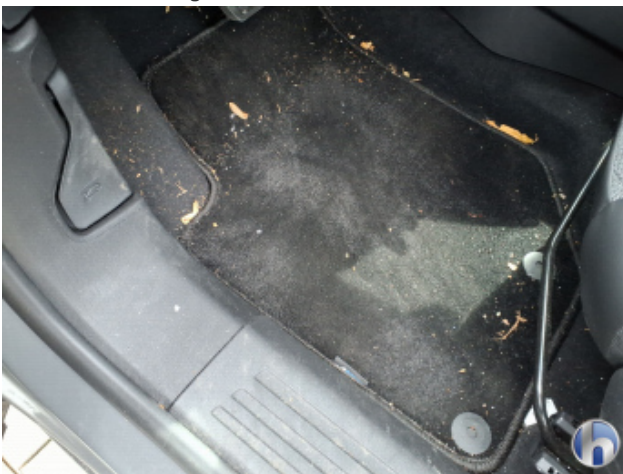
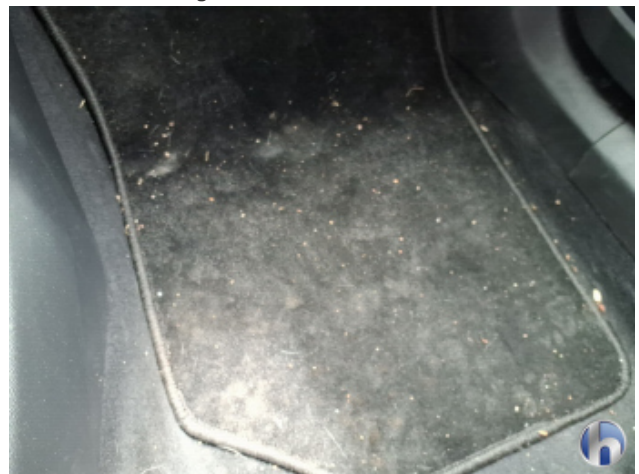
| | Bauteil | Schaden | Rep.-Art |
|---|---|---|---|
| 5. | Fußraum Innenraum rechts vorne | Verschmutzt | Reinigen |

5. Fußraum Innenraum rechts vorne
Verschmutzt - Reinigen
