# Zustandsbericht

Protokollnummer: 44019274  
Auftrags-Nr / Referenz: 21950590  
Besichtigungsdatum: 18.02.2026

| Hersteller / Modell | Volvo XC90 B5 D AWD Plus Bright | | |
| Kennzeichen | HH-SN 1019 | Fahrgestellnummer | YV1LFK2V0R1206968 |

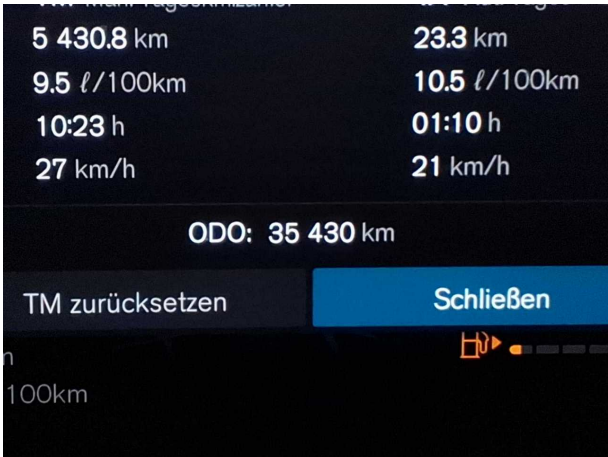
Abbildung 10: Laufleistung

| Erstzulassung | 07.02.2024 | Laufleistung (abgelesen) | 35.430 km |

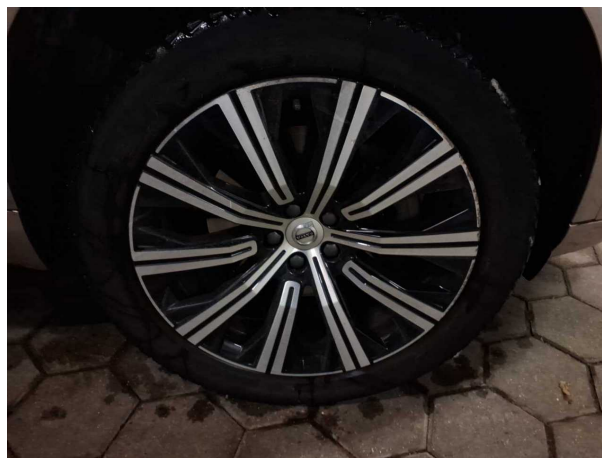
**Abbildung 14:** Montierte Bereifung

| Achse | Reifengröße | Reifentyp | Hersteller | Profiltiefe | Verkehrstauglichkeit |
|---|---|---|---|---|---|
| 1 | 275/45 R20<br>110/110H | Ganzjahresreifen auf Leichtmetall | Michelin | 6mm / 5mm | i.O. |

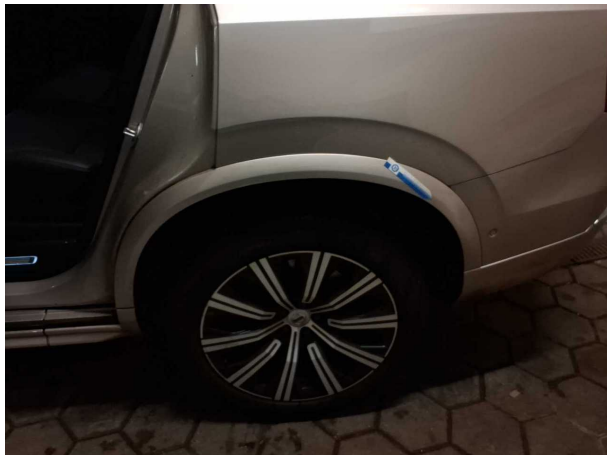
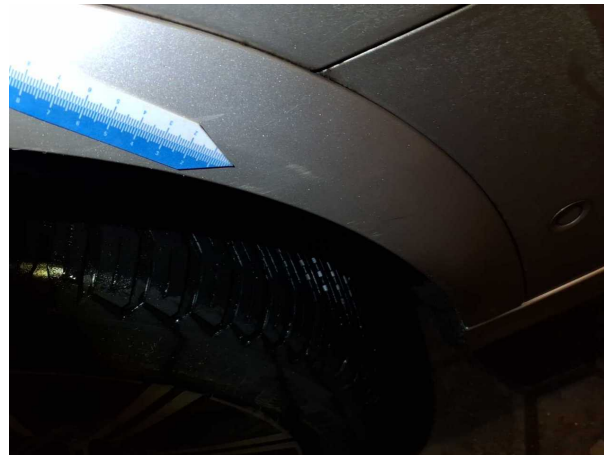
| Nr. | Bauteilgruppe | Beschreibung |
|---|---|---|
| 1 | Seitenwand links | Radlauf - verkratzt / verschürft - Smart Repair |

**Beschädigung #1:** Seitenwand links: Radlauf - verkratzt / verschürft - Smart Repair

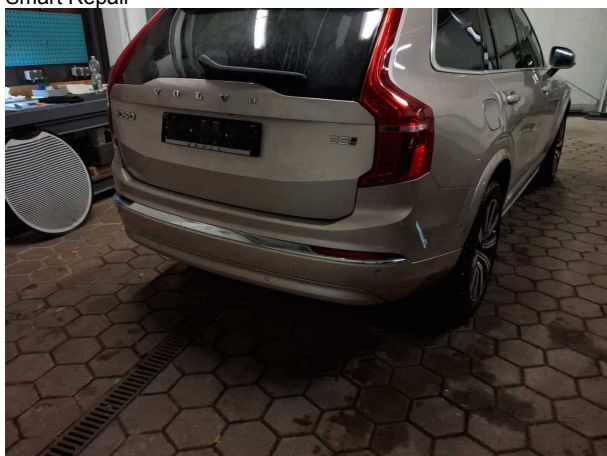
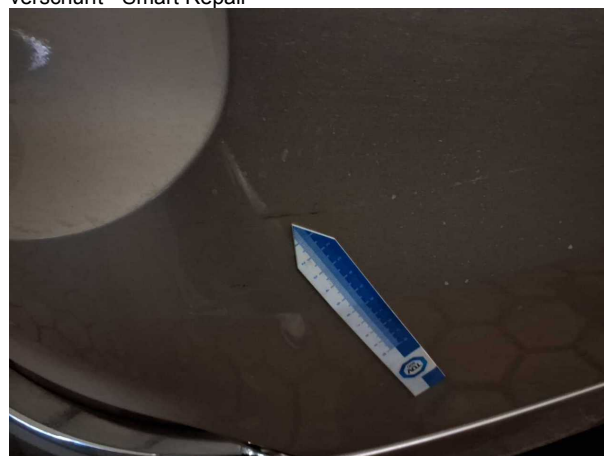
| Nr. | Bauteilgruppe | Beschreibung |
|---|---|---|
| 2 | Stoßfänger hinten | Stoßfänger hinten - verkratzt / verschürft - Smart Repair |

**Beschädigung #2:** Stossfänger hinten: Stossfänger hinten - verkratzt / verschürft - Smart Repair

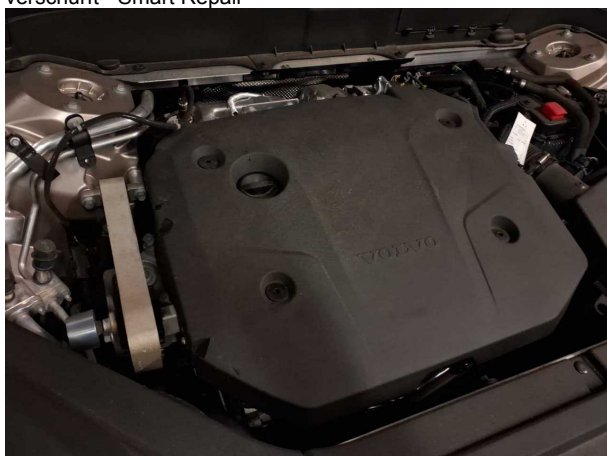
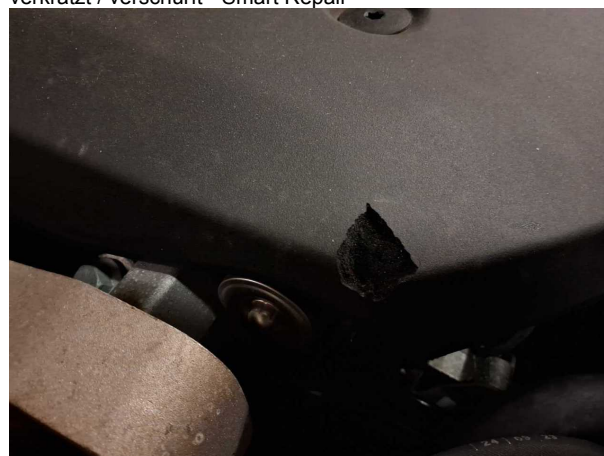
| Nr. | Bauteilgruppe | Beschreibung |
|---|---|---|
| 3 | Motor | Motorabdeckung - beschädigt - erneuern |

**Beschädigung #3:** Motor: Motorabdeckung - beschädigt - erneuern

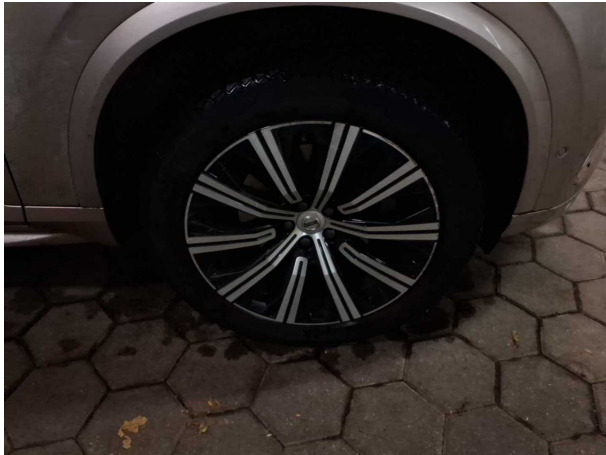
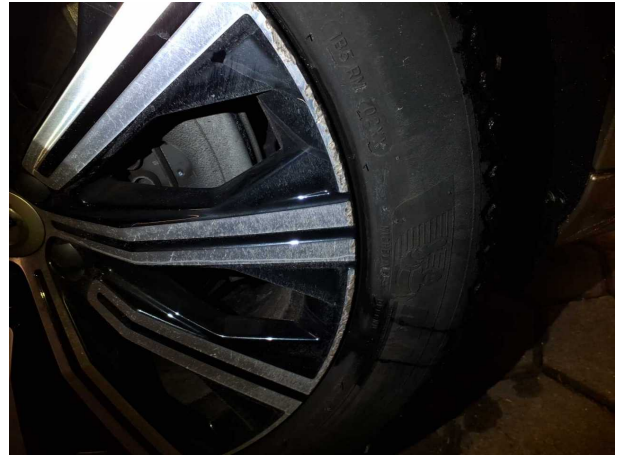
| Nr. | Bauteilgruppe | Beschreibung |
|---|---|---|
| 4 | Rad/Reifen | Leichtmetallfelge vorn rechts - verkratzt / verschürft - Wertminderung |

**Beschädigung #4:** Rad/Reifen: Leichtmetallfelge vorn rechts - verkratzt / verschürft - Wertminderung

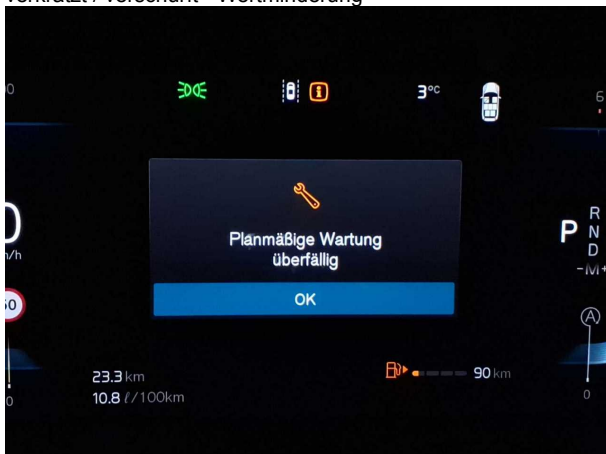
| Nr. | Bauteilgruppe | Beschreibung |
|---|---|---|
| 5 | Sonstiges | Inspektion/Wartung - fällig - durchführen |

**Beschädigung #5:** Sonstiges: Inspektion/Wartung - fällig - durchführen

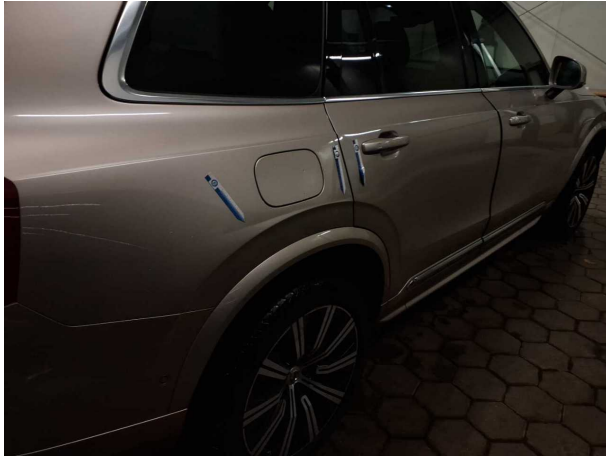
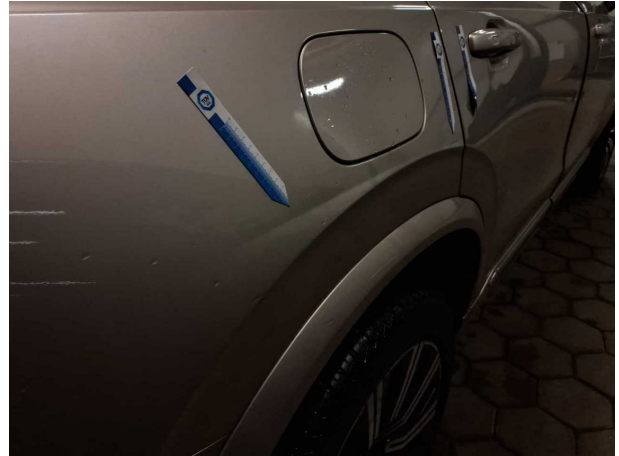
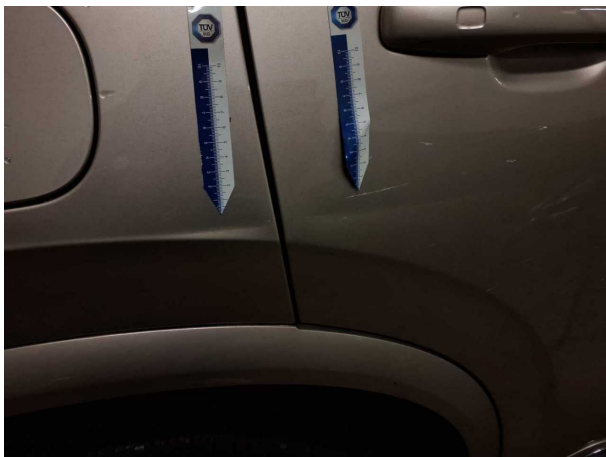
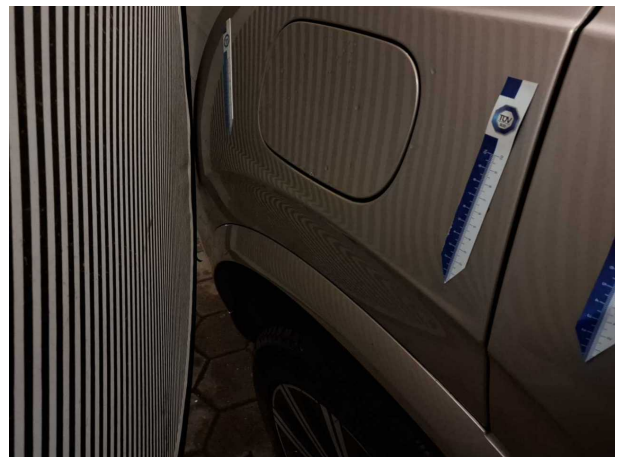
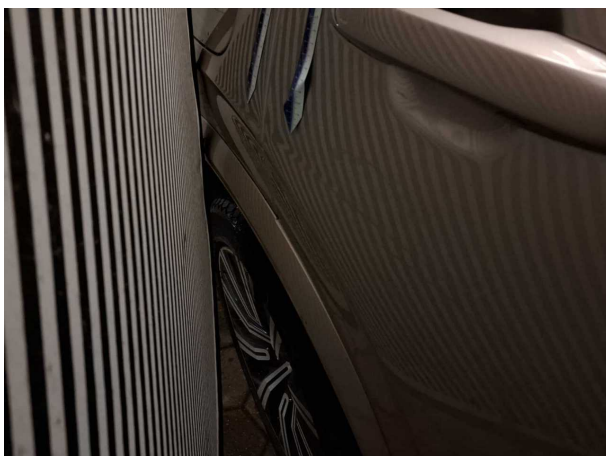
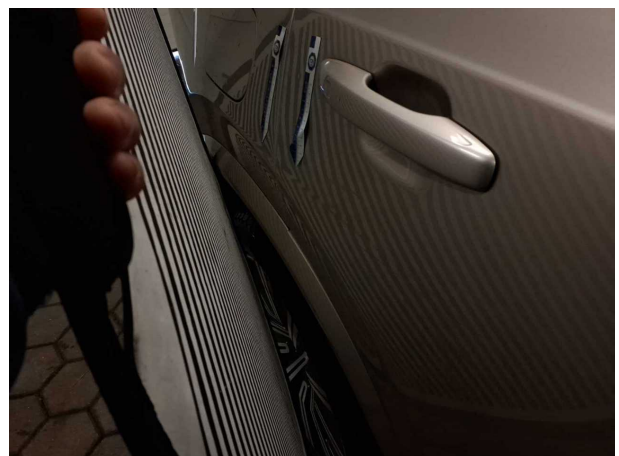
| Nr. | Schadenort | Wertminderung |
|---|---|---|
| 1 | Seite rechts | |

- Am Fahrzeug wurden unreparierte Vorschäden festgestellt. Die notwendigen Aufwendungen für die Instandsetzung sind im Gutachten aufgeführt bzw. werden ggf. in einer separat beiliegenden Reparaturkalkulation detailliert dargestellt.
- Eine ggf. angefallene merkantile Wertminderung wurde dem Sachverständigen nicht bekannt gegeben und findet daher in diesem Produkt keine Berücksichtigung.

Unfall 1: Seite rechts

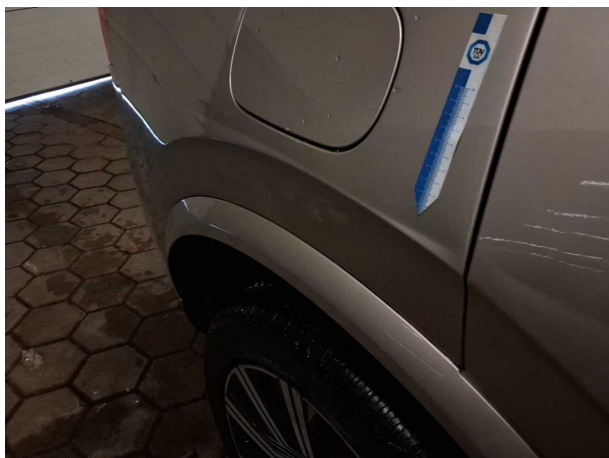
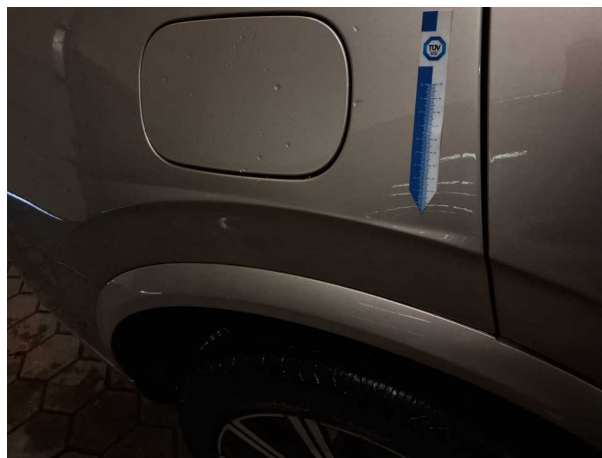
**Unfall 1: Seite rechts**
