**Fahrzeug:** **BMW 5er-Reihe 530e Touring A Kombi 5-türig 1998 ccm 292 PS / 215 KW Elektrisch 8-Gang Automatik**

## Zustandsbericht

**TÜV SÜD Auto Service GmbH**  
Römeräcker 1  
76351 Linkenheim - Hochstetten

Inspection date: 29 Jun 2026  
**Protocol number: 46213103**  
Delivery date: 29 Jun 2026

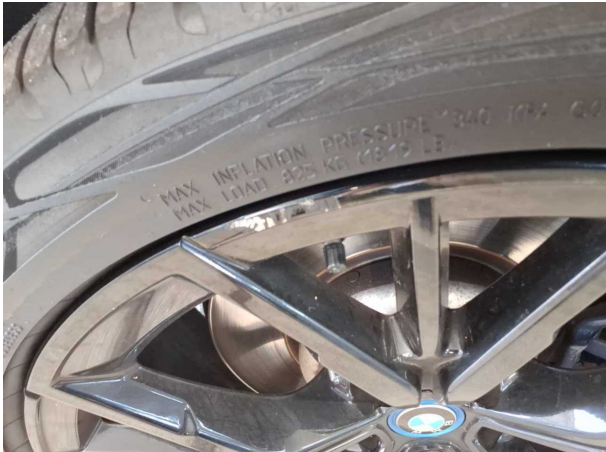
| No. | Component group | Description |
|---|---|---|
| 1 | Wheel / tyres | Alloy rim - rear right side - Scratched - Loss in value |

**Damage #1:** Wheel / tyres: Alloy rim - rear right side - Scratched - Loss in value

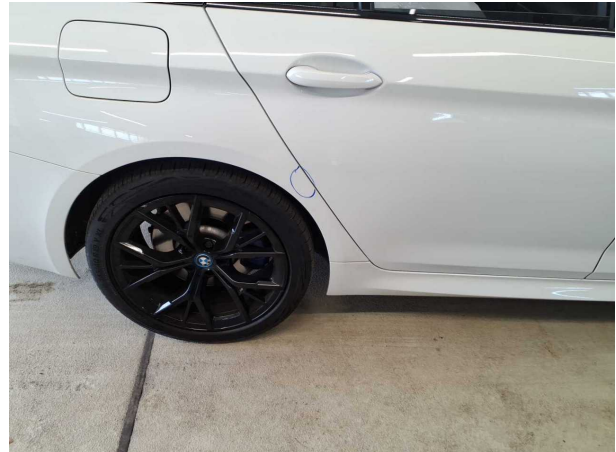
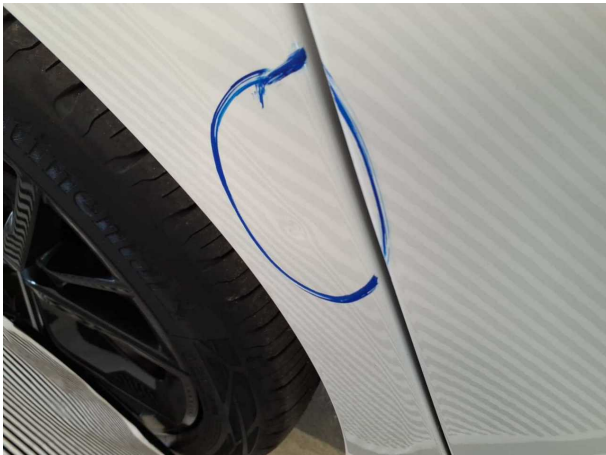
| No. | Component group | Description |
|---|---|---|
| 2 | Side panel - rear right side | Side panel - dent(s) - Smart repair |

**Damage #2:** Side panel - rear right side: Side panel - dent(s) - Smart repair

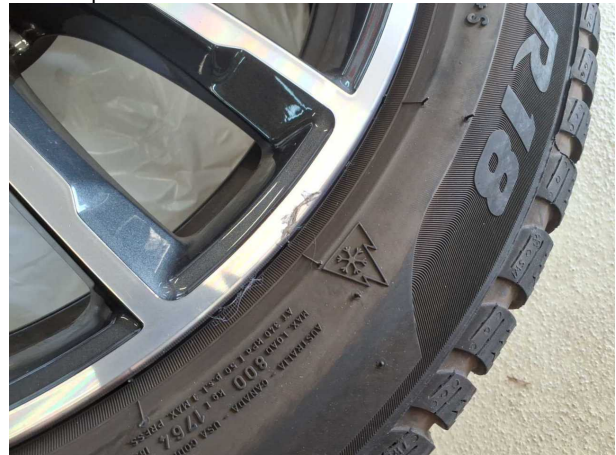
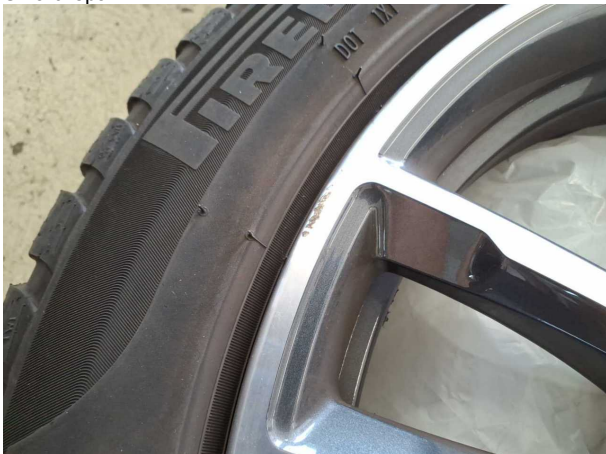
| No. | Component group | Description |
|---|---|---|
| 3 | 2nd wheel set | 2 alloy rims - Scratched - Loss in value |

**Damage #3:** 2nd wheel set: 2 alloy rims - Scratched - Loss in value

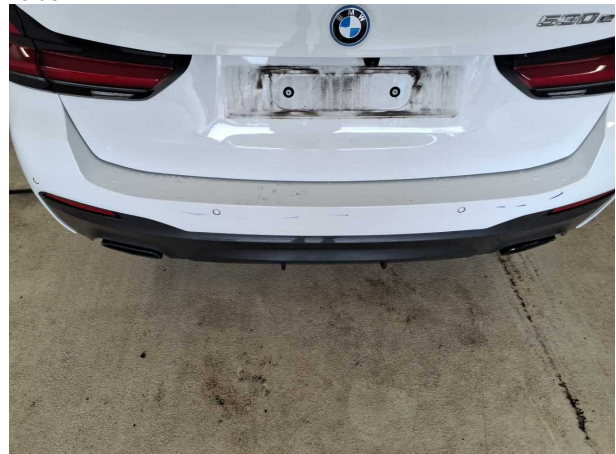
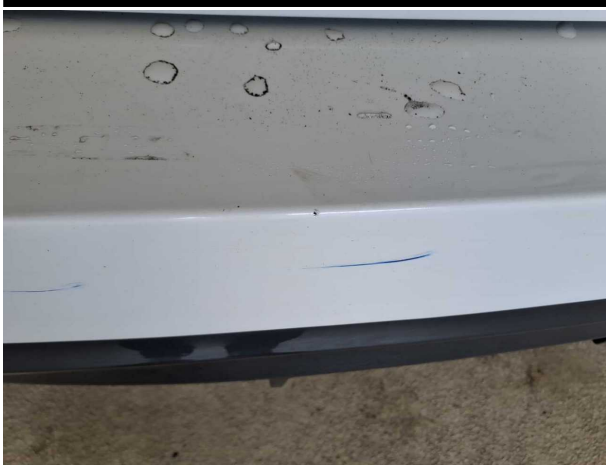
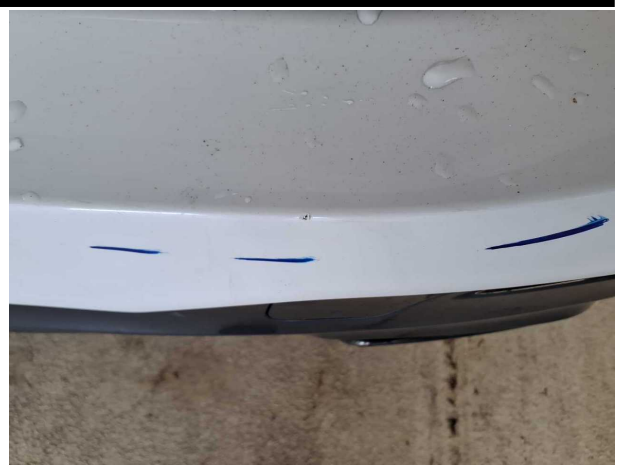
| No. | Component group | Description |
|---|---|---|
| 4 | Rear bumper | Rear bumper - Scratched - Smart repair |

**Damage #4:** Rear bumper: Rear bumper - Scratched - Smart repair

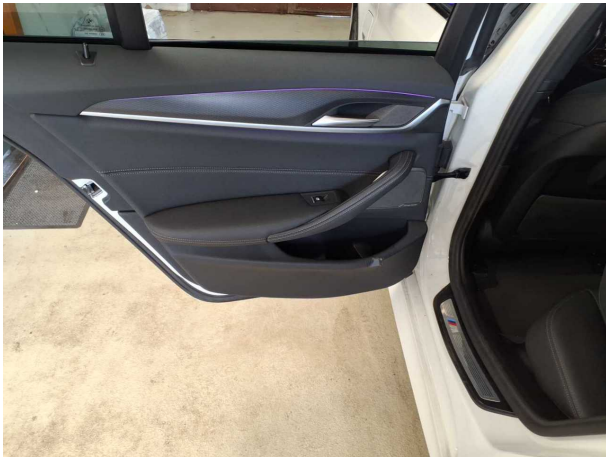
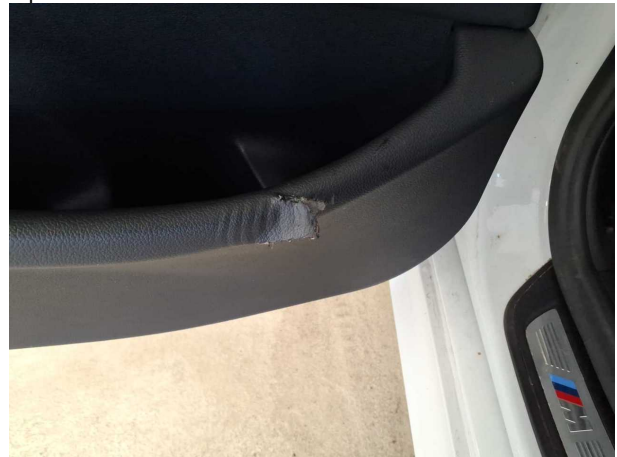
| No. | Component group | Description |
|---|---|---|
| 5 | Trim / covers | Door trim - rear left side - Damaged - Replace |

**Damage #5:** Trim / covers: Door trim - rear left side - Damaged - Replace

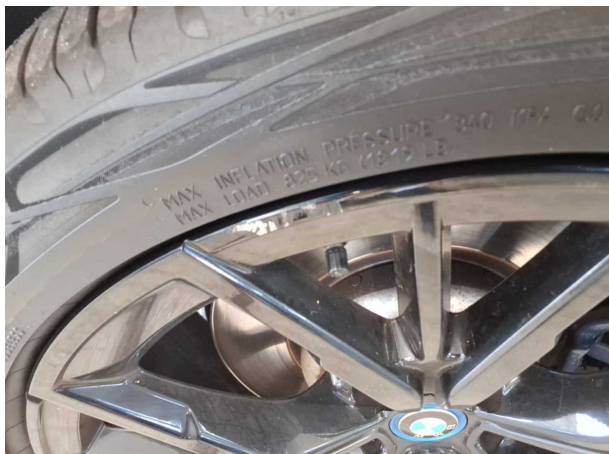
| Nr. | Bauteilgruppe | Beschreibung |
|---|---|---|
| 1 | Rad/Reifen | Leichtmetallfelge hinten rechts - verkratzt / verschürft - Wertminderung |

**Beschädigung #1:** Rad/Reifen: Leichtmetallfelge hinten rechts - verkratzt / verschürft - Wertminderung

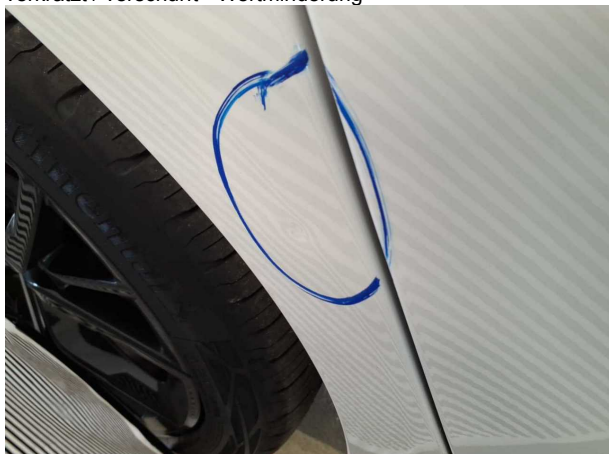
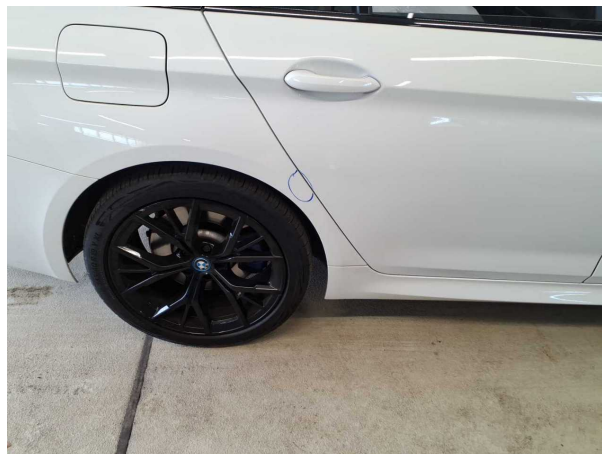
| Nr. | Bauteilgruppe | Beschreibung |
|---|---|---|
| 2 | Seitenwand rechts | Seitenwand - Delle(n) - Smart Repair |

**Beschädigung #2:** Seitenwand rechts: Seitenwand - Delle(n) - Smart Repair

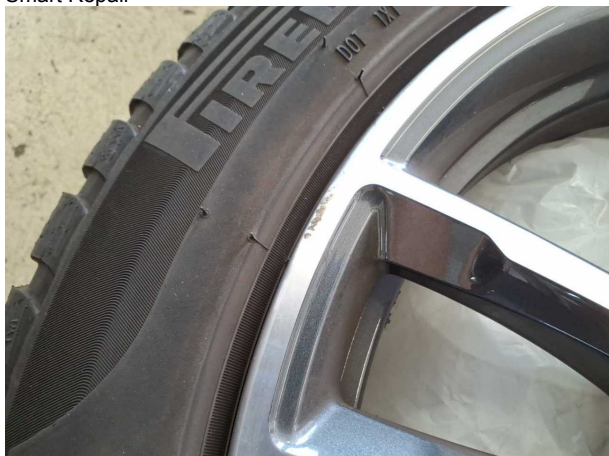
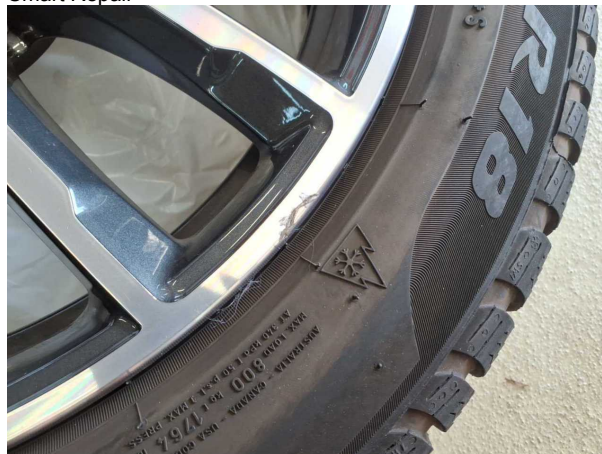
| Nr. | Bauteilgruppe | Beschreibung |
|---|---|---|
| 3 | 2.Radsatz | 2 Leichtmetallfelgen - verkratzt / verschürft - Wertminderung |

**Beschädigung #3:** 2.Radsatz: 2 Leichtmetallfelgen - verkratzt / verschürft - Wertminderung

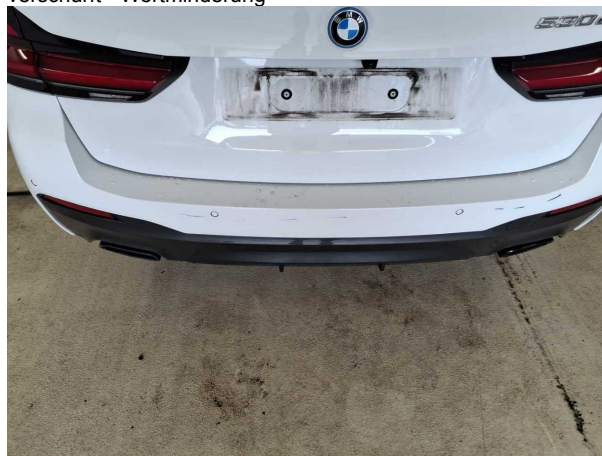
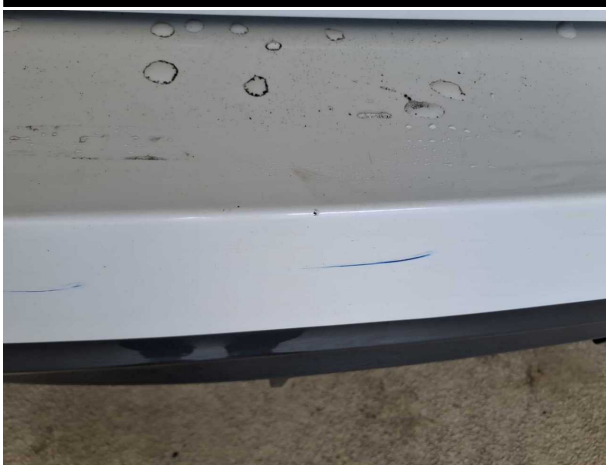
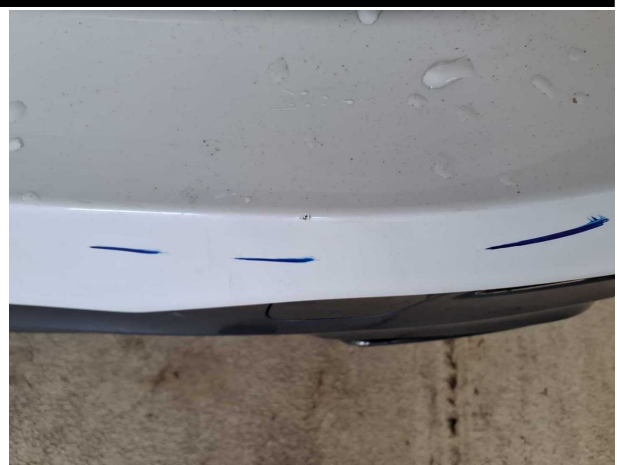
| Nr. | Bauteilgruppe | Beschreibung |
|---|---|---|
| 4 | Stoßfänger hinten | Stoßfänger hinten - verkratzt / verschürft - Smart Repair |

**Beschädigung #4:** Stossfänger hinten: Stossfänger hinten - verkratzt / verschürft - Smart Repair

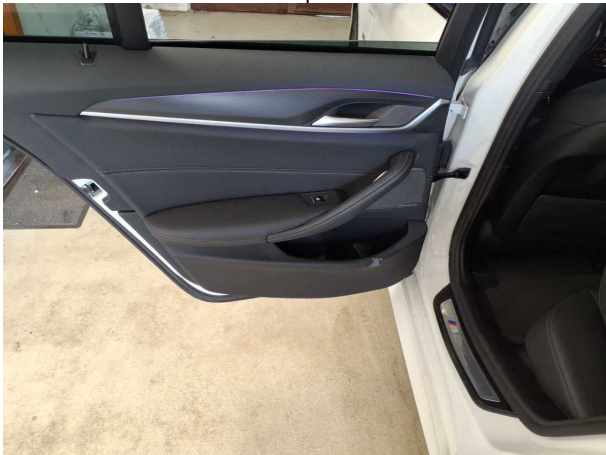
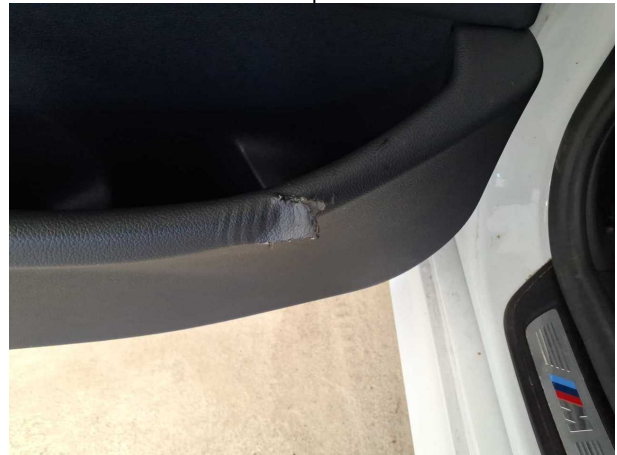
| Nr. | Bauteilgruppe | Beschreibung |
|---|---|---|
| 5 | Verkleidungen/Abdeckungen | Türverkleidung hinten links - beschädigt - erneuern |

**Beschädigung #5:** Verkleidungen/Abdeckungen: Türverkleidung hinten links - beschädigt - erneuern
