# Zustandsbericht

Protokollnummer: 44056143  
Auftrags-Nr / Referenz: 22047255-NT0  
Besichtigungsdatum: 19.02.2026

| Hersteller / Modell | Volvo XC90 B5 D AWD Plus Bright | | |

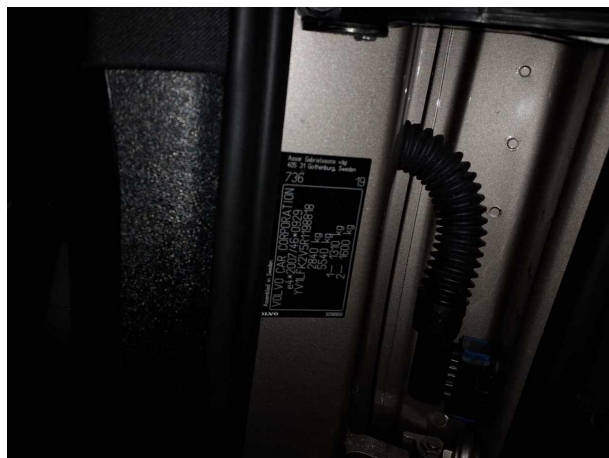
**Abbildung 7: FIN**

- Die Fahrzeug-Identifizierungsnummer (FIN) wurde am Fahrzeug abgelesen und die Übereinstimmung im Verlauf der Besichtigung durch den Unterzeichner mit den vorgelegten Unterlagen festgestellt.

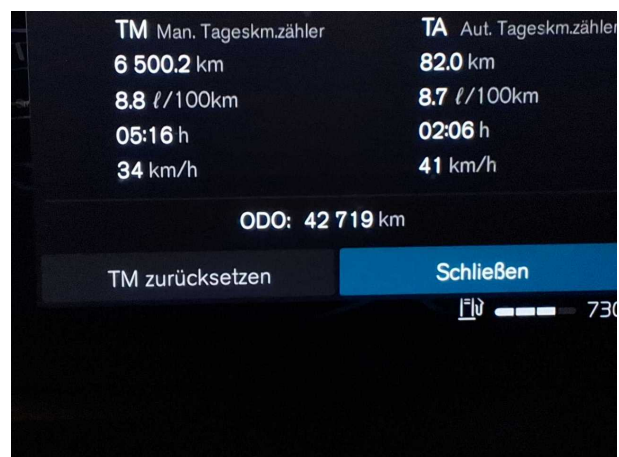
**Abbildung 10: Laufleistung**

| Erstzulassung | 14.02.2024 | Laufleistung (abgelesen) | 42.719 km |

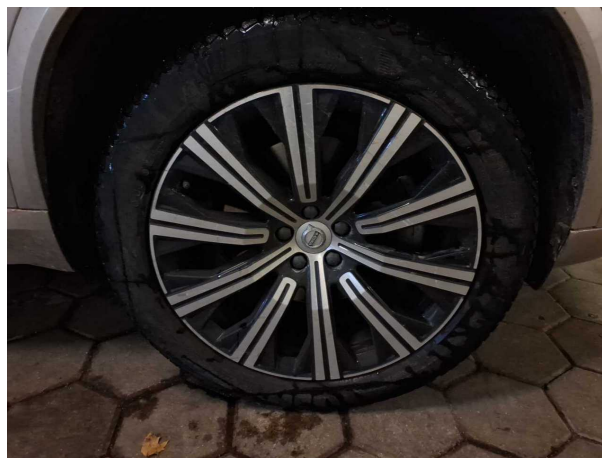
**Abbildung 14: Montierte Bereifung**

| Achse | Reifengröße | Reifentyp | Hersteller | Profiltiefe | Verkehrstauglichkeit |
|---|---|---|---|---|---|
| 1 | 275/45 R20 110H | Ganzjahresreifen auf Leichtmetall | Michelin | 5mm / 5mm | i.O. |
| 2 | 275/45 R20 110H | Ganzjahresreifen auf Leichtmetall | Michelin | 6mm / 6mm | i.O. |

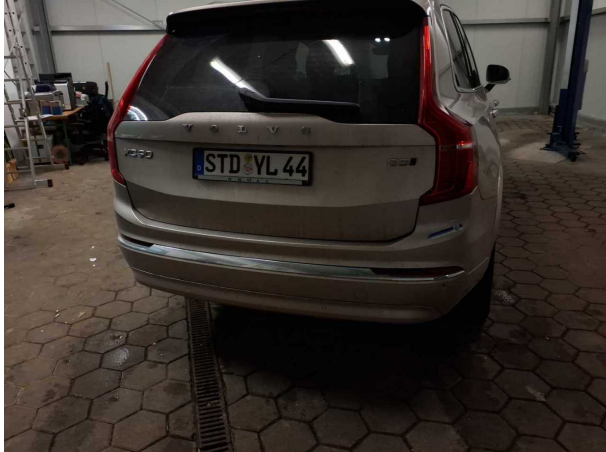
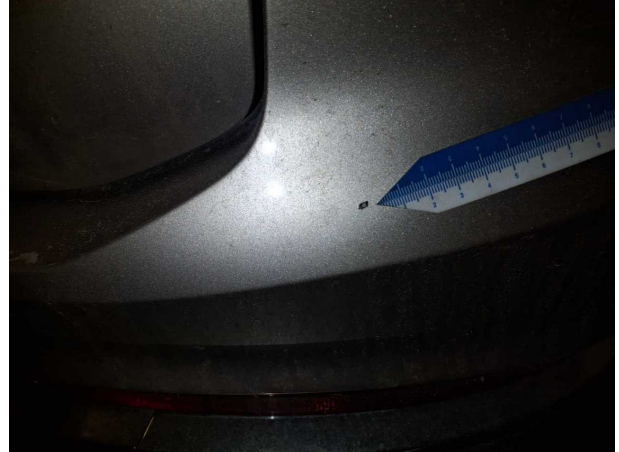
| Nr. | Bauteilgruppe | Beschreibung |
|---|---|---|
| 1 | Stoßfänger hinten | Stoßfänger hinten - verkratzt / verschürft - Smart Repair |

**Beschädigung #1:** Stossfänger hinten: Stossfänger hinten - verkratzt / verschürft - Smart Repair

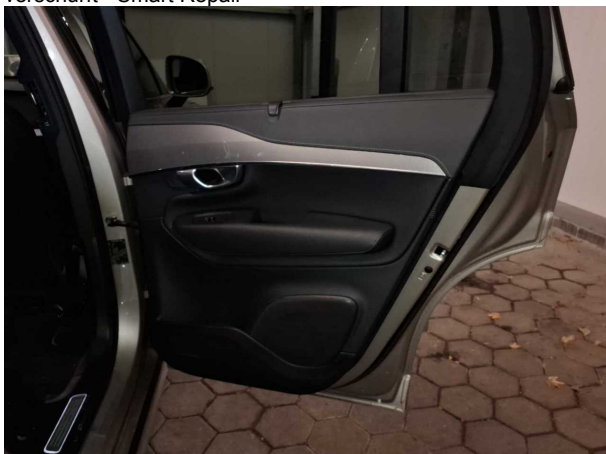
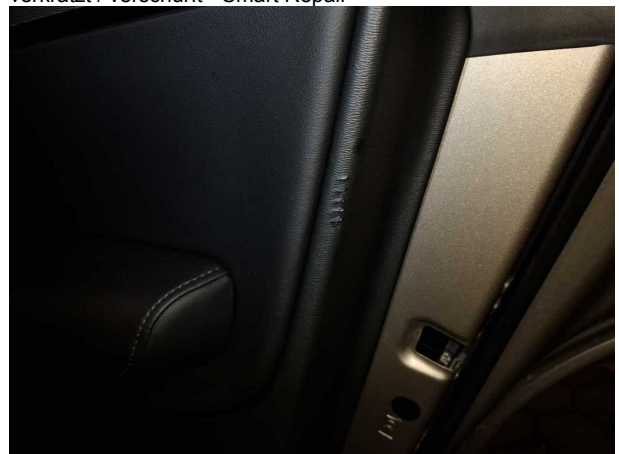
| Nr. | Bauteilgruppe | Beschreibung |
|---|---|---|
| 2 | Verkleidungen/Abdeckungen | Türverkleidung hinten rechts - verkratzt / verschürft - Smart Repair |

**Beschädigung #2:** Verkleidungen/Abdeckungen: Türverkleidung hinten rechts - verkratzt / verschürft - Smart Repair
