## Bewertung: Fahrzeugdaten

## Angaben zum Fahrzeug

## Hereinnahmebewertung

## Schadenzusammenfassung

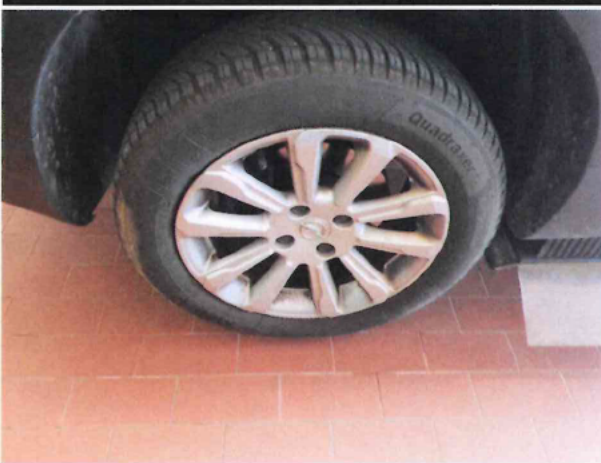
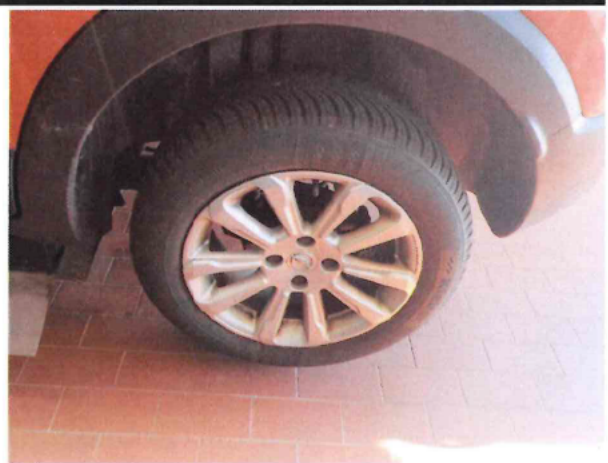
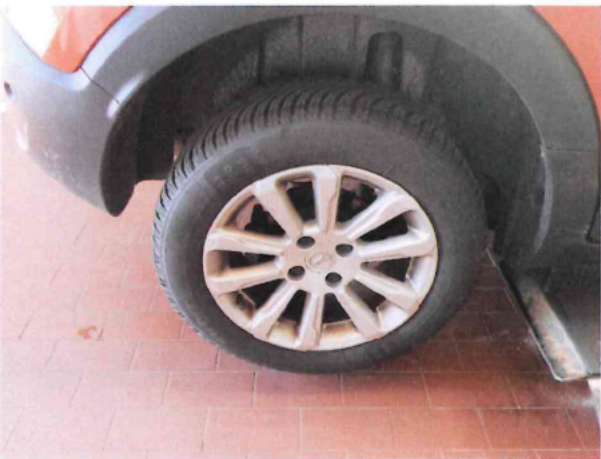
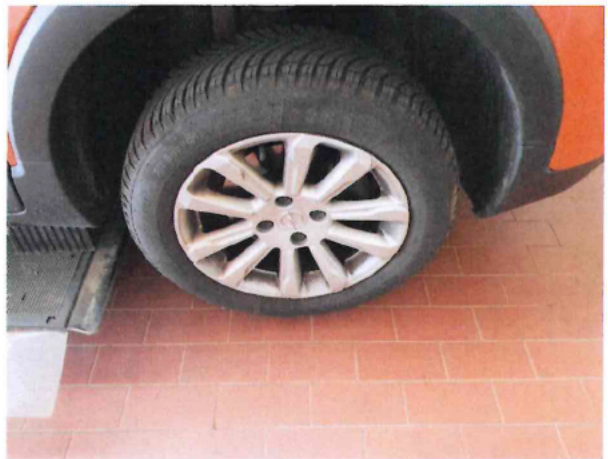
| Achse | Reifengröße | Hersteller | Reifentyp | Profiltiefe | Verktgl. | Zul. |
|---|---|---|---|---|---|---|
| 1 | 195/60 R16 89H | Kleber | Ganzjahresreifen | 7mm - 7mm | i.O. | i.O. |
| 2 | 195/60 R16 89H | Kleber | Ganzjahresreifen | 7mm - 7mm | i.O. | i.O. |

Abbildung 13: Montierte Bereifung

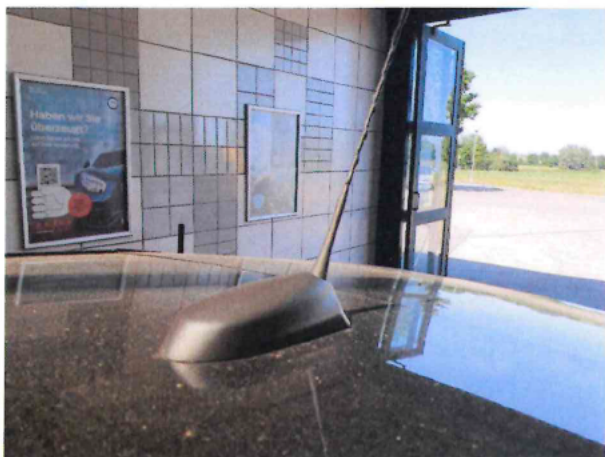
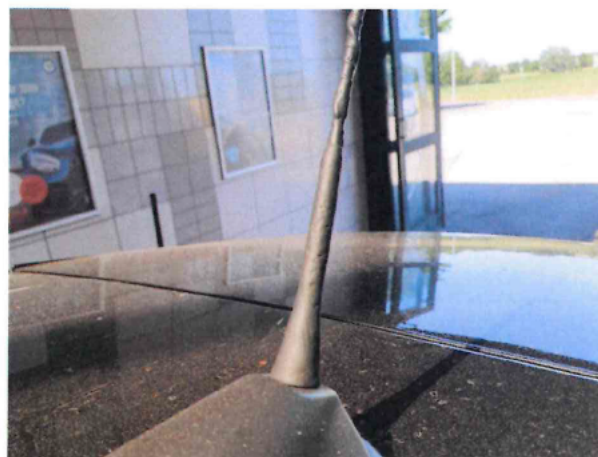
**Beschädigung #4:** Fahrzeugdach: Antennenstab - Marderschaden - erneuern

| Nr. | Bauteilgruppe | Beschreibung | Kosten (netto) |
|---|---|---|---|
| 4 | Fahrzeugdach | Antennenstab - Marderschaden - erneuern | 35,00 € |

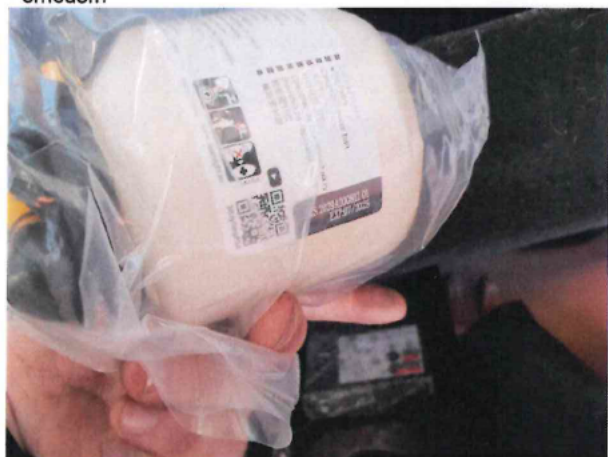
**Beschädigung #5:** Ausrüstung: Tirefit Füllmittel (Seit 07/ 2025) - abgelaufen - erneuern

| Nr. | Bauteilgruppe | Beschreibung | Kosten (netto) |
|---|---|---|---|
| 5 | Ausrüstung | Tirefit Füllmittel (Seit 07/ 2025) - abgelaufen - erneuern | 40,00 € |

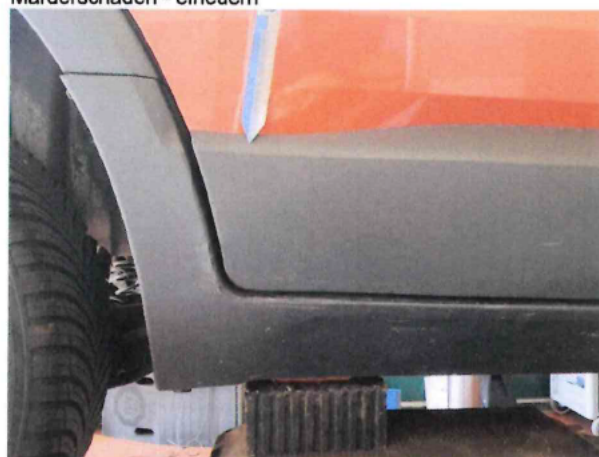
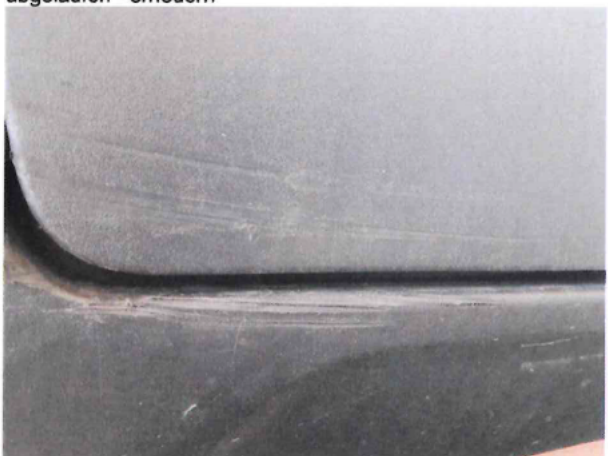
**Beschädigung #6:** Tür hinten rechts: Zierleiste unten - verkratzt / verschürft - Wertminderung

| Nr. | Bauteilgruppe | Beschreibung | Kosten (netto) |
|---|---|---|---|
| 6 | Tür hinten rechts | Zierleiste unten - verkratzt / verschürft - Wertminderung | 50,00 € |

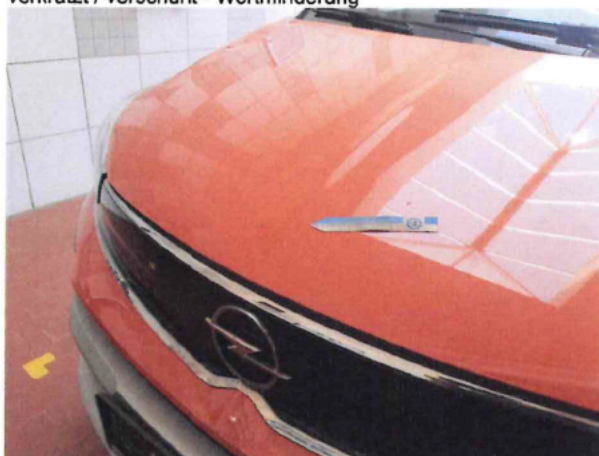
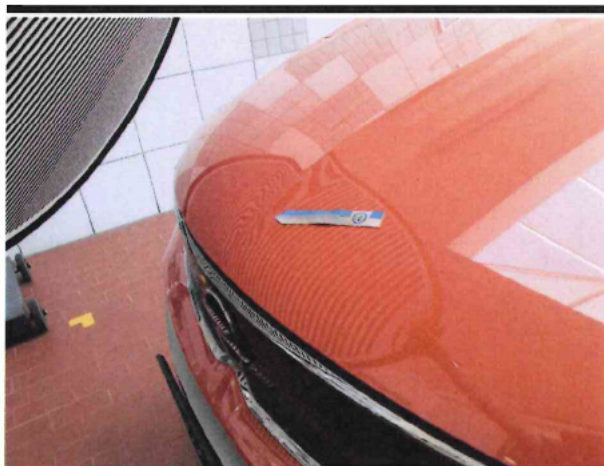
**Beschädigung #7:** Motorhaube: Motorhaube - Delle(n) - sanft instandsetzen

| Nr. | Bauteilgruppe | Beschreibung | Kosten (netto) |
|---|---|---|---|
| 7 | Motorhaube | Motorhaube - Delle(n) - sanft instandsetzen | 90,00 € |

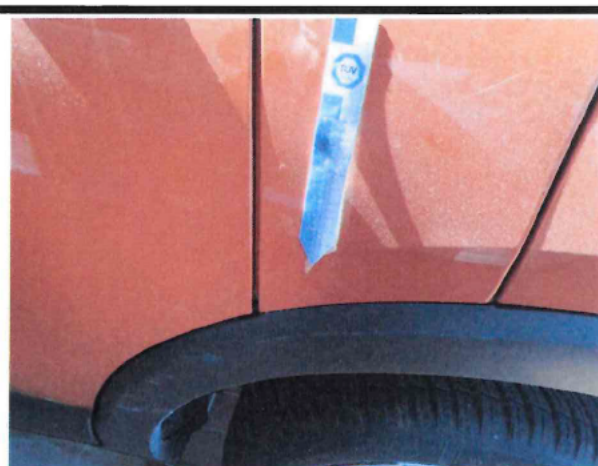
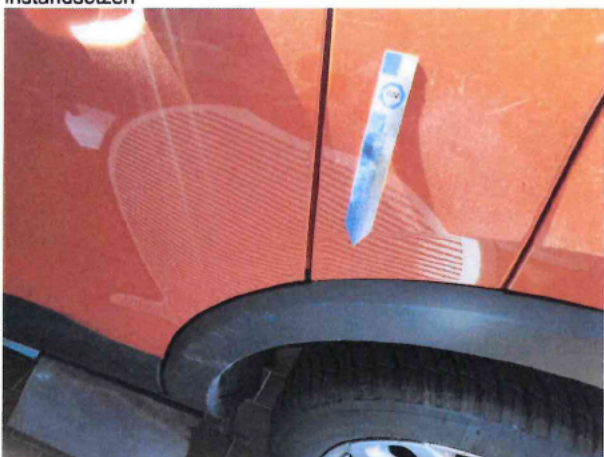
**Beschädigung #8:** Seitenwand links: Seitenwand - Delle(n) - sanft instandsetzen

| Nr. | Bauteilgruppe | Beschreibung | Kosten (netto) |
|---|---|---|---|
| 8 | Seitenwand links | Seitenwand - Delle(n) - sanft instandsetzen | 90,00 € |

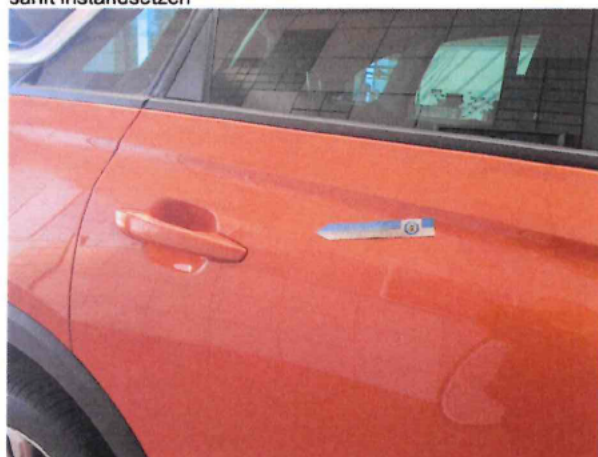
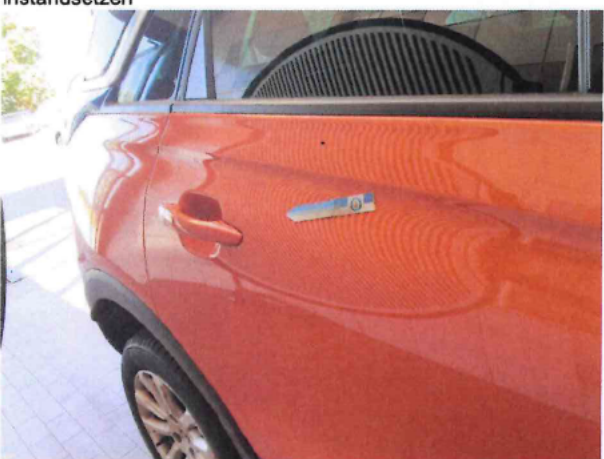
**Beschädigung #9:** Tür hinten rechts: Tür - Delle(n) - sanft instandsetzen

| Nr. | Bauteilgruppe | Beschreibung | Kosten (netto) |
|---|---|---|---|
| 9 | Tür hinten rechts | Tür - Delle(n) - sanft instandsetzen | 90,00 € |

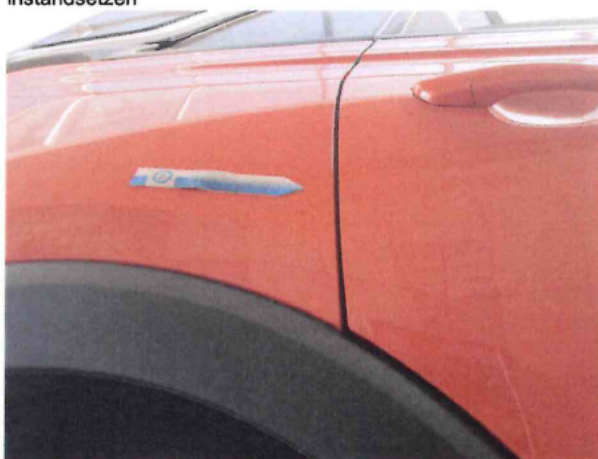
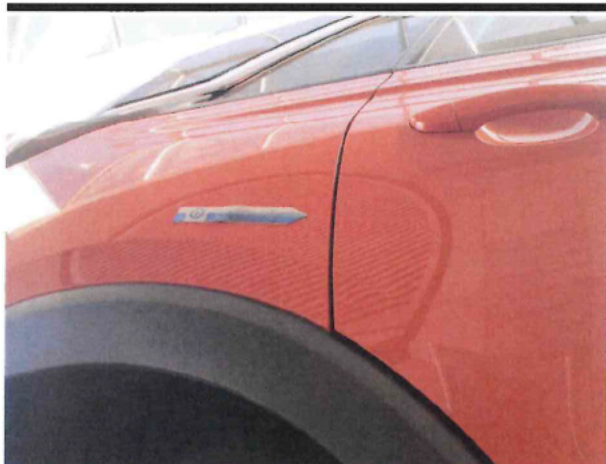
**Beschädigung #10:** Seitenwand rechts: Seitenwand - Delle(n) - sanft instandsetzen

| Nr. | Bauteilgruppe | Beschreibung | Kosten (netto) |
|---|---|---|---|
| 10 | Seitenwand rechts | Seitenwand - Delle(n) - sanft instandsetzen | 90,00 € |

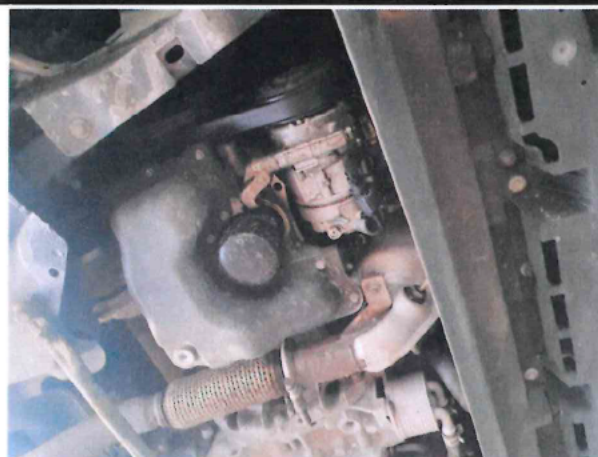
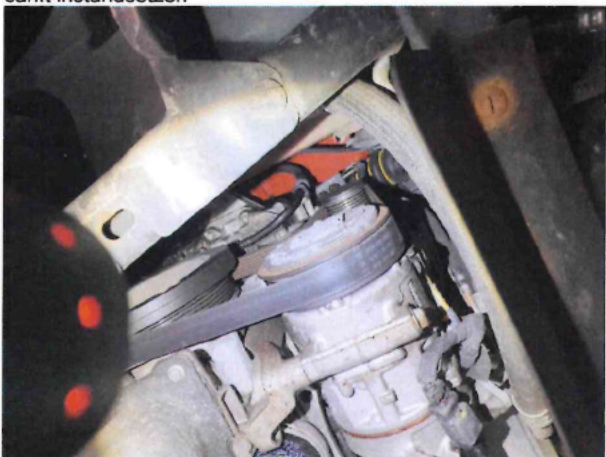
**Beschädigung #12:** Motor: Motor (Ölverlust, mehrkosten möglich) - undicht - befunden ggf. instandsetzen

| Nr. | Bauteilgruppe | Beschreibung | Kosten (netto) |
|---|---|---|---|
| 12 | Motor | Motor (Ölverlust, mehrkosten möglich) - undicht - befunden ggf. instandsetzen | 250,00 € |

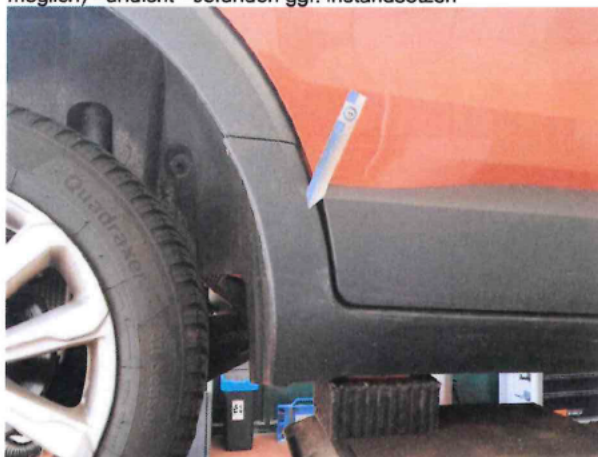
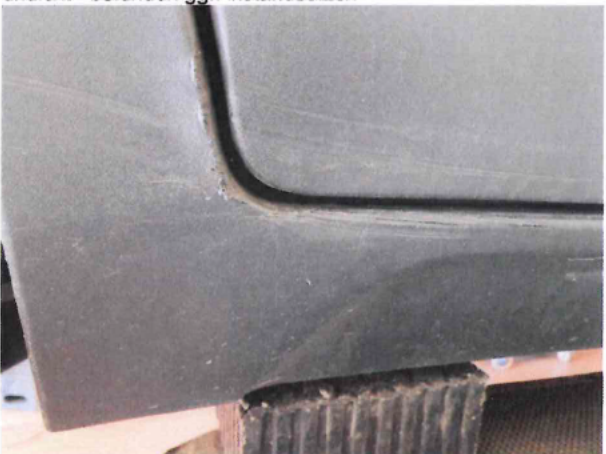
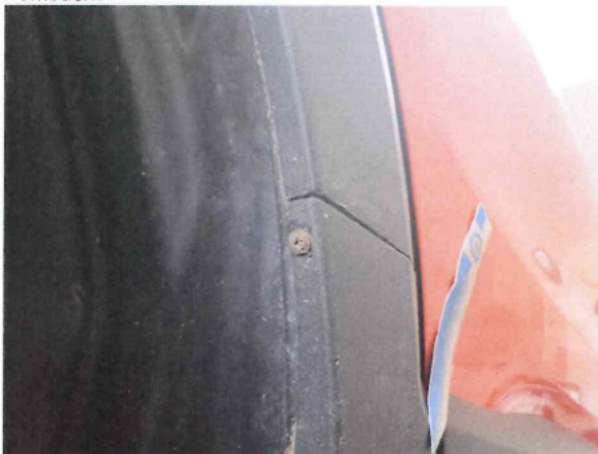
**Beschädigung #13:** Schweller rechts: Verkleidung - beschädigt - erneuern

| Nr. | Bauteilgruppe | Beschreibung | Kosten (netto) |
|---|---|---|---|
| 13 | Schweller rechts | Verkleidung - beschädigt - erneuern | 400,00 € |

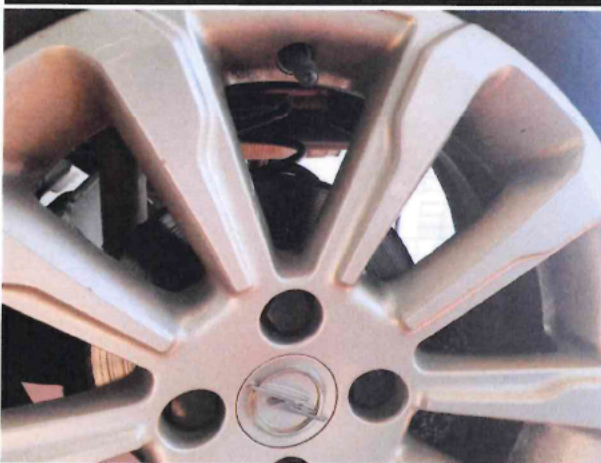
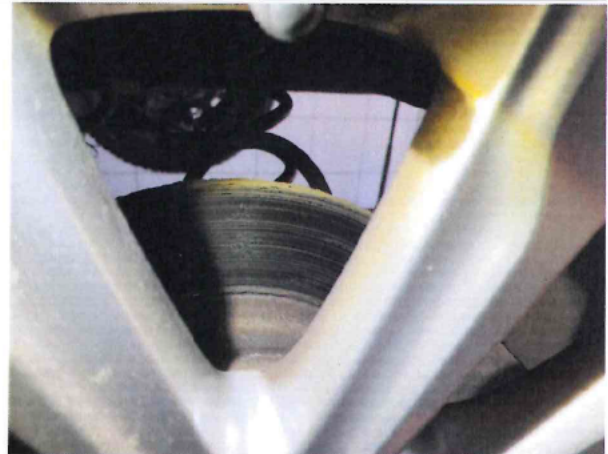
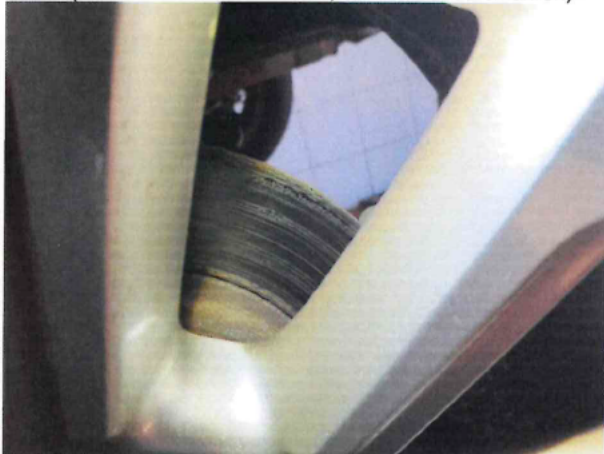
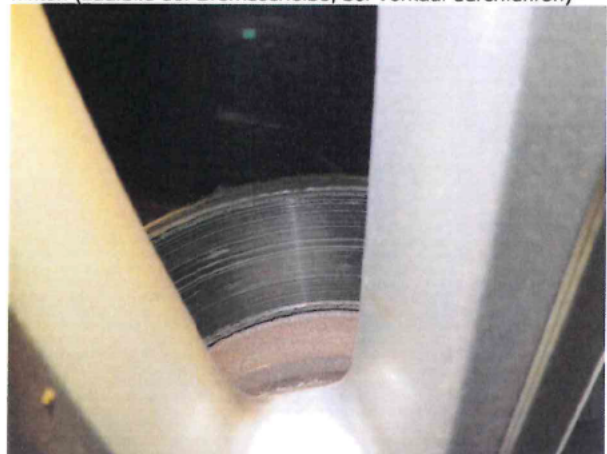
**Beschädigung #14:** Bremsanlage: Bremsscheiben und Beläge hinten (Laufbild der Bremsscheibe, bei Verkauf durchführen) -

**Beschädigung #14:** Bremsanlage: Bremsscheiben und Belä... hinten (Laufbild der Bremsscheibe, bei Verkauf durchführen) -

| Nr. | Bauteilgruppe | Beschreibung | Kosten (netto) |
|---|---|---|---|
| 14 | Bremsanlage | Bremsscheiben und Beläge hinten (Laufbild der Bremsscheibe, bei Verkauf durchführen) - verschlissen - erneuern | 450,00 € |

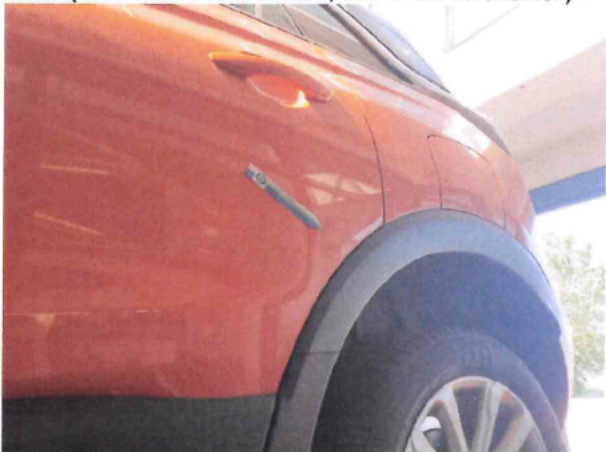
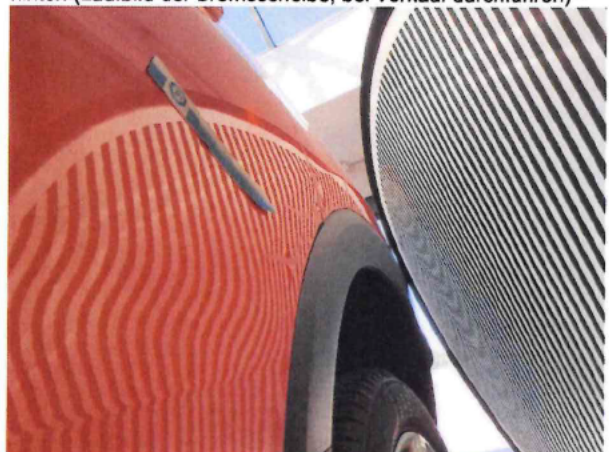
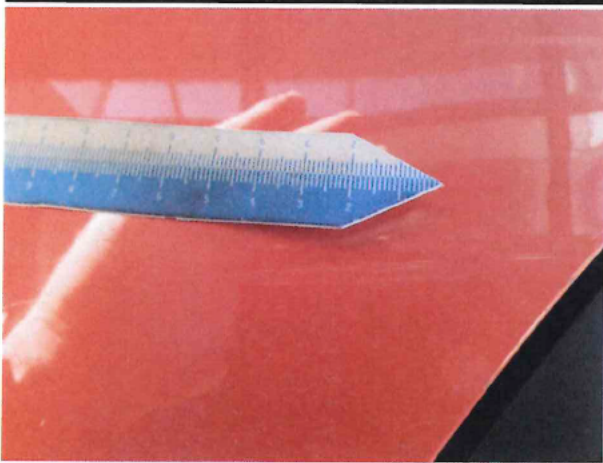
**Beschädigung #15:** Tür hinten links: Tür - Delle / Lackschaden - instandsetzen und lackieren

**Beschädigung #15:** Tür hinten links: Tür - Delle / Lackschad... - instandsetzen und lackieren

**Beschädigung #15:** Tür hinten links: Tür - Delle / Lackschaden -  
instandsetzen und lackieren

| Nr. | Bauteilgruppe | Beschreibung | Kosten (netto) |
|---|---|---|---|
| 15 | Tür hinten links | Tür - Delle / Lackschaden - instandsetzen und lackieren | 1.000,00 € |
