**Fahrzeug:** **BMW 5er-Reihe 530e iPerformance Limousine 4-türig 1998 ccm 252 PS / 185 KW Elektrisch 8-Gang Automatik**

## Zustandsbericht

Besichtigungsdatum: 26.05.2026  
**Protokollnummer: 45617186**  
Anlieferungsdatum: 26.05.2026

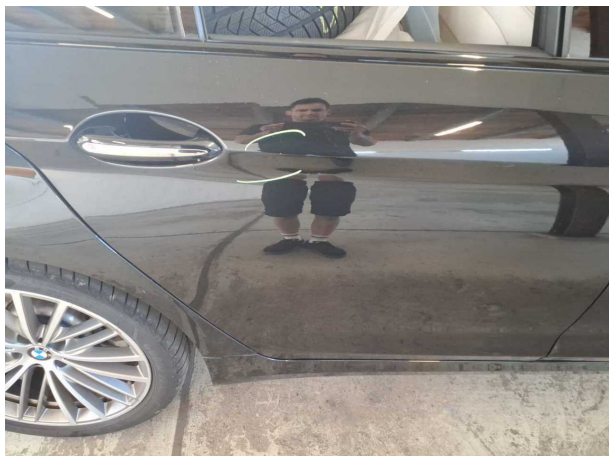
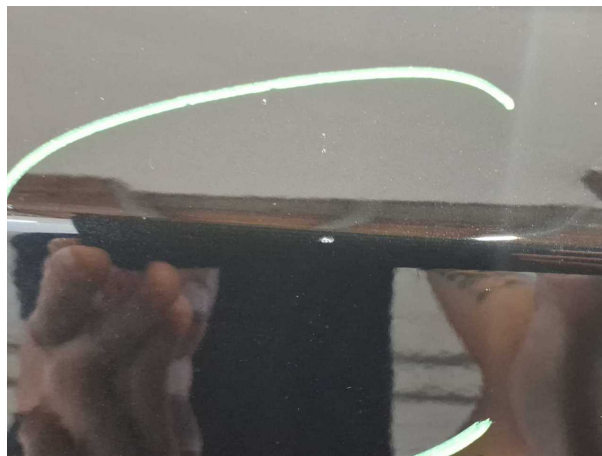
| Nr. | Bauteilgruppe | Beschreibung |
|---|---|---|
| 2 | Tür hinten rechts | Tür - verkratzt / verschürft - Wertminderung |

**Beschädigung #2:** Tür hinten rechts: Tür - verkratzt / verschürft - Wertminderung

**Beschädigung #2:** Tür hinten rechts: Tür - verkratzt / versch... - Wertminderung

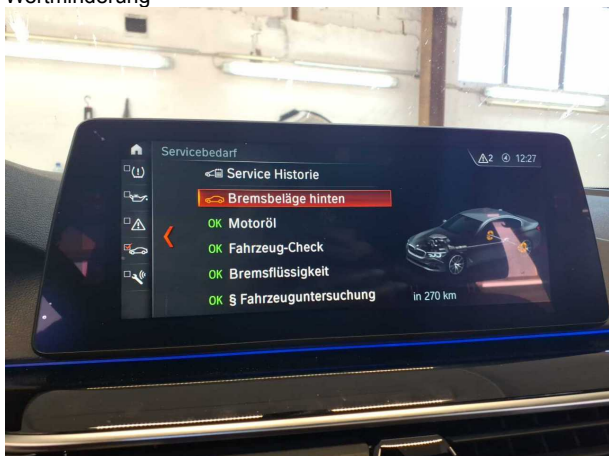
| Nr. | Bauteilgruppe | Beschreibung |
|---|---|---|
| 3 | Bremsanlage | Bremsscheiben und Beläge hinten - fällig - erneuern |

**Beschädigung #3:** Bremsanlage: Bremsscheiben und Beläge hinten - fällig - erneuern

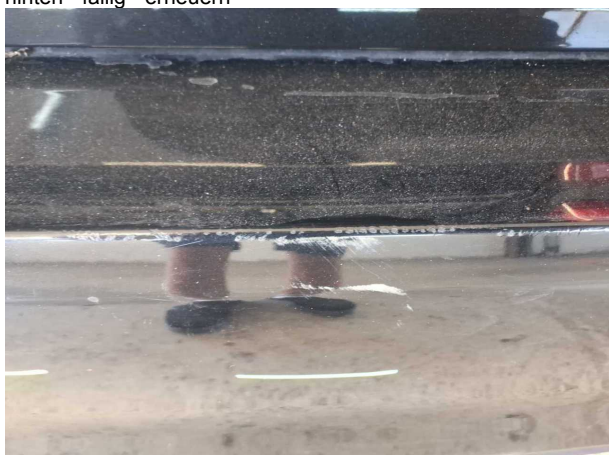
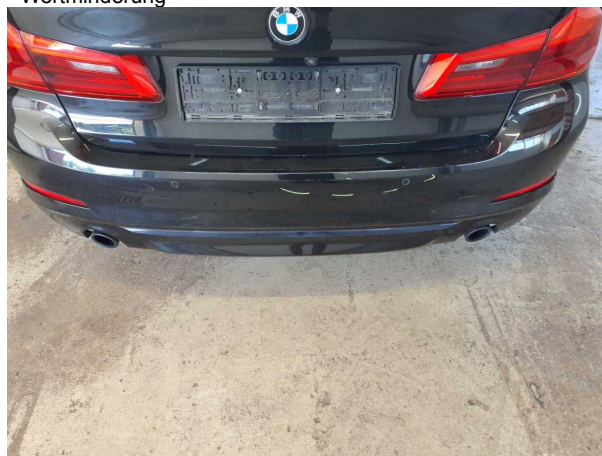
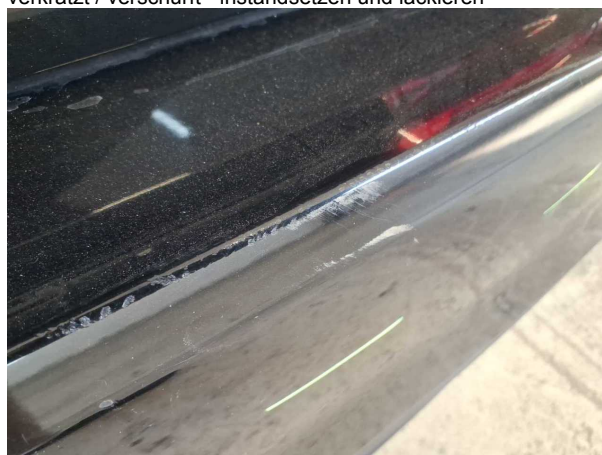
| Nr. | Bauteilgruppe | Beschreibung |
|---|---|---|
| 4 | Stoßfänger hinten | Stoßfänger hinten - verkratzt / verschürft - instandsetzen und lackieren |

**Beschädigung #4:** Stossfänger hinten: Stossfänger hinten - verkratzt / verschürft - instandsetzen und lackieren

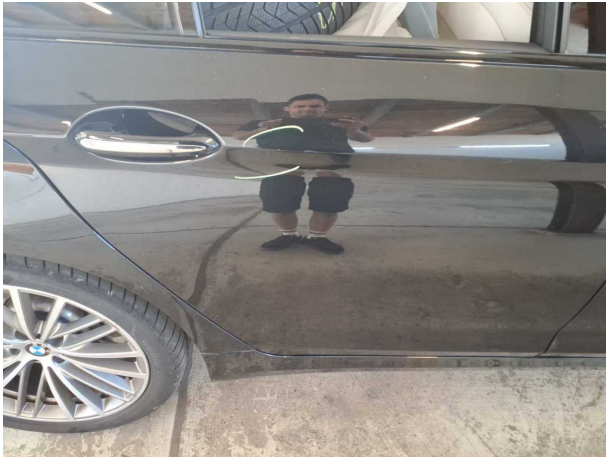
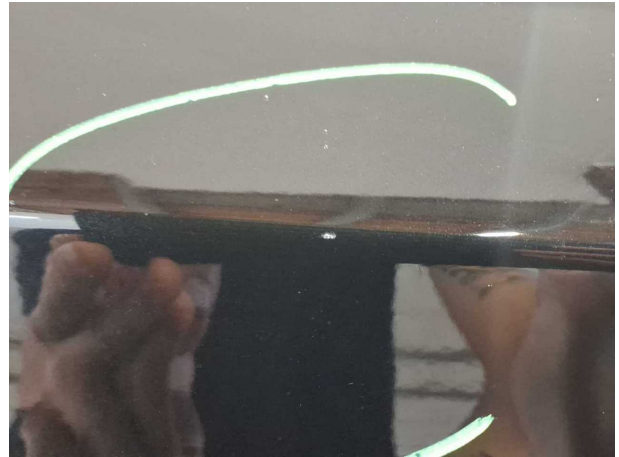
| No. | Component group | Description |
|---|---|---|
| 2 | Door - rear right side | Door - Scratched - Loss in value |

**Damage #2:** Door - rear right side: Door - Scratched - Loss in value

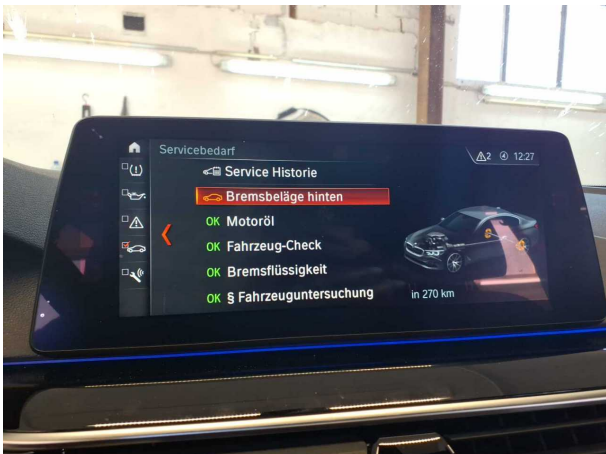
| No. | Component group | Description |
|---|---|---|
| 3 | Braking system | Brake discs and pads - rear - Due - Replace |

**Damage #3:** Braking system: Brake discs and pads - rear - Due - Replace

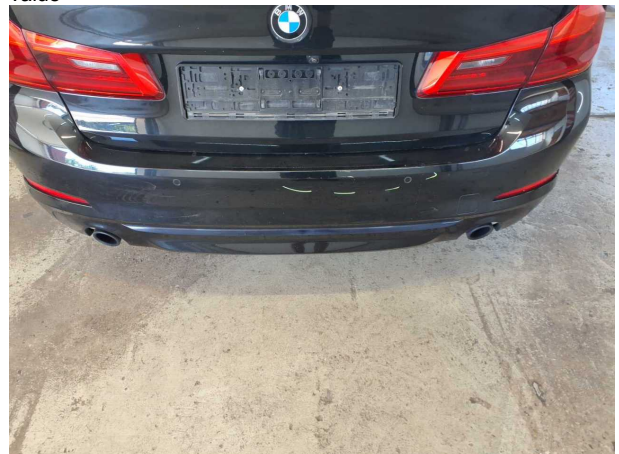
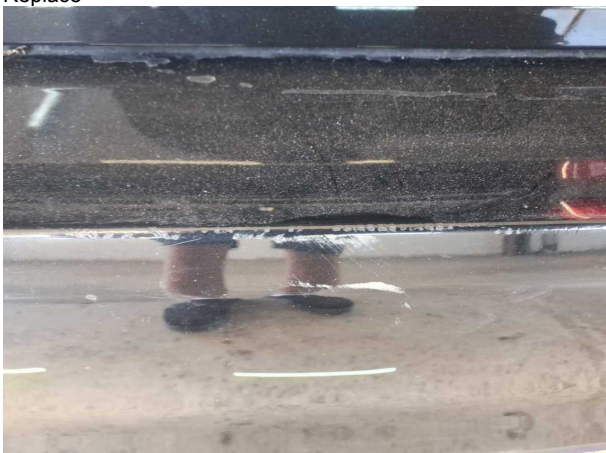
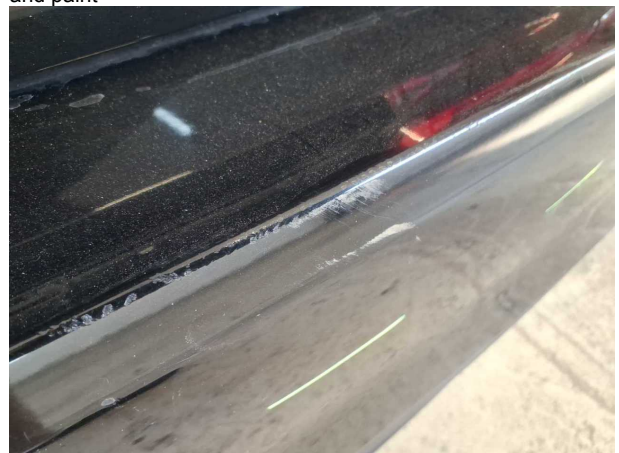
| No. | Component group | Description |
|---|---|---|
| 4 | Rear bumper | Rear bumper - Scratched - Repair and paint |

**Damage #4:** Rear bumper: Rear bumper - Scratched - Repair and paint
