# Wertgutachten

Protokollnummer: 46365144  
Auftrags-Nr / Referenz:  
Besichtigungsdatum: 07.07.2026  
Sachverständiger: Christian Kabbeck  
Besichtigung durch: S. Krüger

Hersteller / Modell	Mercedes-Benz Vito		
Kennzeichen		Fahrgestellnummer	W1VVLCEZ7S4433356
Erstzulassung	23.10.2024	Laufleistung (abgelesen)	21.479 km
HSN/TSN	2222 / BBJ 09286	Kraftstoffart / Zylinder	Diesel
Fahrzeugart	Transporter	Antriebsart	Heckantrieb
Schadstoffklasse	EURO6;WLTP;EA;PI/CI;M, N...	Getriebe / Anzahl Gänge	Automatik (Getriebe Automati...
Farbe	ARKTIKWEISS	Besichtigungszustand	ausreichend
Leistung / Hubraum	120 kW / 1.950 ccm	Nächste HU	
Wartungsheft / Nachweis	nicht vorhanden	Restlauf bis Service	-358 Tag(e)
Letzte Wartung		Polsterart	Stoff
Vorschaden	Feststellbar	Polsterfarbe	Schwarz-Grau
Nachlackierung	Keine Feststellbar	zul. Gesamtgewicht	2.800 kg
Dokumente	ZB I / II nicht vorhanden	Anzahl Halter	1
Schlüssel soll/ist	2/1	Anzahl Sitze / Türen	3 / 4

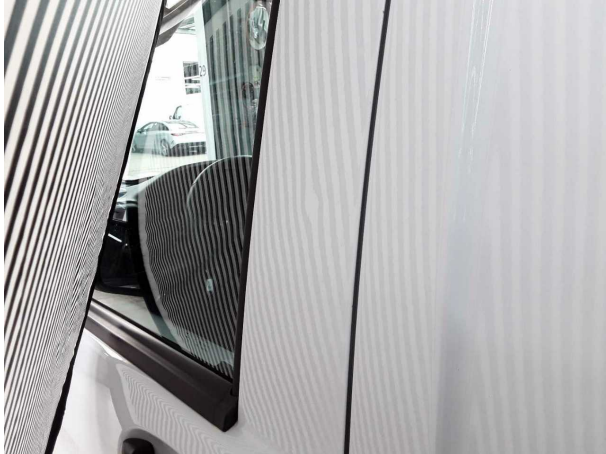
**Beschädigung #2:** Tür vorn links: Tür - Delle / Lackschaden - Smart Repair

Nr.	Bauteilgruppe	Beschreibung	Kosten (netto)
1	Tür vorn links	Fangband / Feststeller - Geräusch - erneuern	77,00 €
2	Tür vorn links	Tür - Delle / Lackschaden - Smart Repair	100,00 €
3	Sonstiges	Inspektion/Wartung - fällig - durchführen	550,00 €
4	Karosserie	A-Säule links (Mehrkosten können entstehen) - gebrochen / gerissen - instandsetzen/lackieren (S2)	559,00 €
Summe (netto)			1.286,00 €

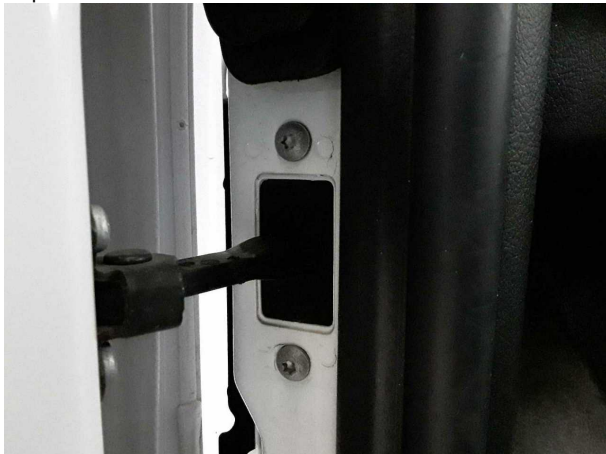
**Beschädigung #4:** Karosserie: A-Säule links (Mehrkosten können entstehen) - gebrochen / gerissen - instandsetzen/lackieren (S2)

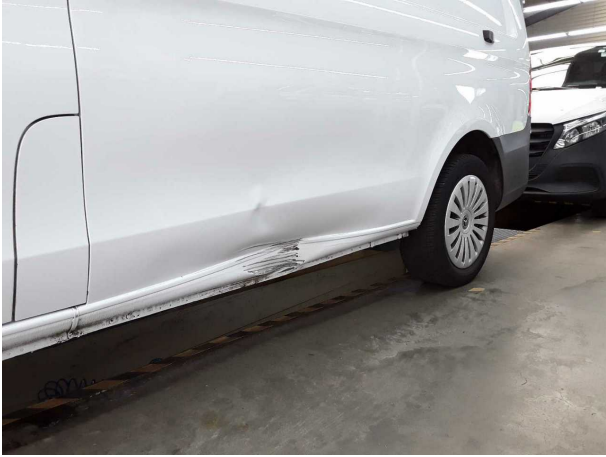
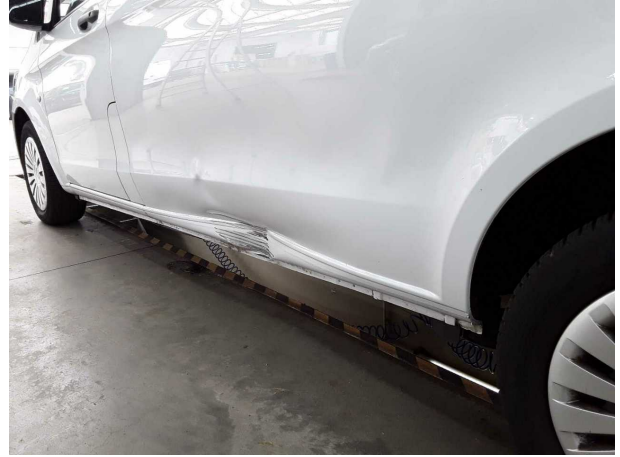
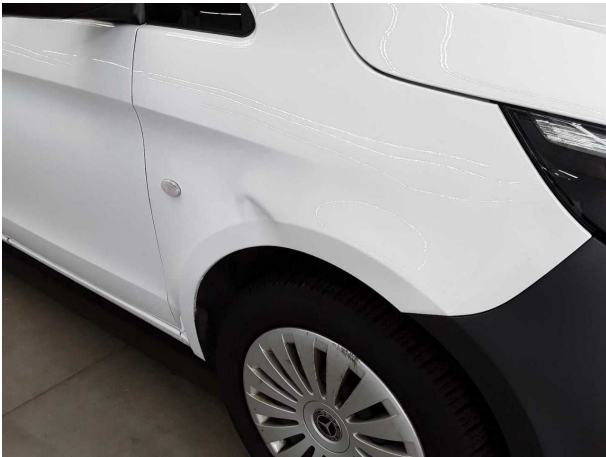
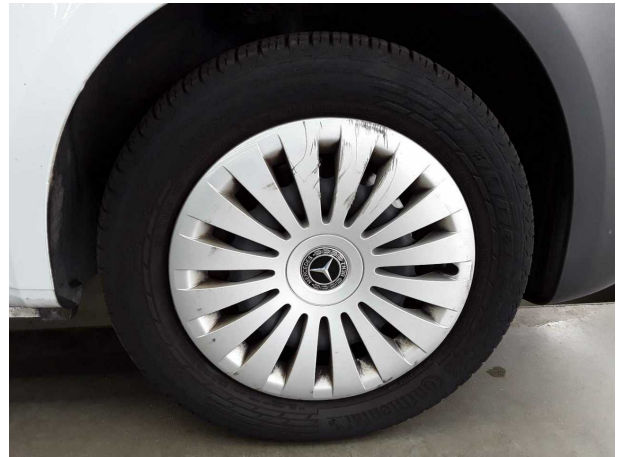
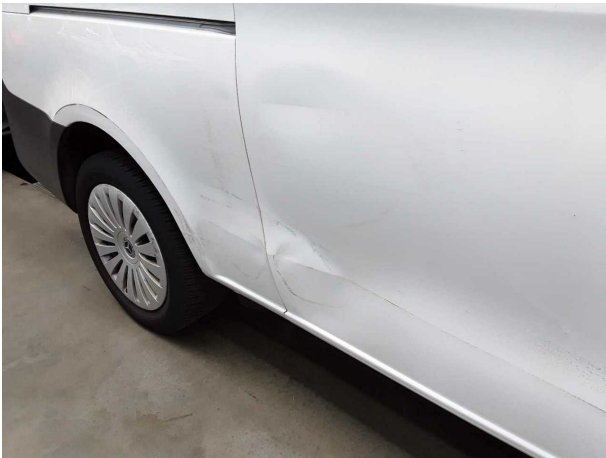
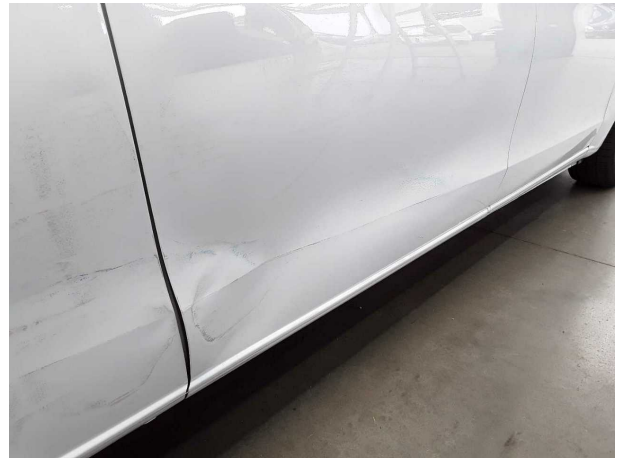
Nr.	Schadenort	Schadenhöhe (netto)
1	Front, Seite links, Seite rechts	8.847,50 €

Unfall 1: Front, Seite links, Seite rechts

S C H L U S S K A L K U L A T I O N						EUR	EUR	
-----								
A R B E I T S L O H N						ZEITBASIS	12 AW = 1 STD	
GESAMT KL 1	105	AW	X	7.52	EUR/AW	789.60		
GESAMT KL 2	335	AW	X	7.52	EUR/AW	2 519.20		
VERMESSEN KL 1	8	AW	X	7.52	EUR/AW	60.16		
GESAMTSUMME ARBEITSLOHN						.....	3 368.96	
N E B E N K O S T E N								
UNTERBODENSCHUTZ								
LOHN KL 2	8	AW	X	7.52	EUR/AW	60.16		
MATERIAL						30.00		
HOHLRAUMKONSERV.								
LOHN KL 2	3	AW	X	7.52	EUR/AW	22.56		
MATERIAL						60.00		
GESAMTSUMME NEBENKOSTEN						.....	172.72	
L A C K I E R U N G						ZEITBASIS	12 AW = 1 STD	
ARBEITSLOHN	195	AW	X	9.82	EUR/AW	1 914.90		
LACKIERMATERIAL	30.00	%					574.47	
GESAMTSUMME LACKIERUNG INKL MATERIAL						.....	2 489.37	
E R S A T Z T E I L E						2 761.23		
KLEINERSATZTEILE ( 2.0%)						55.22		
GESAMTSUMME ERSATZTEILE						.....	2 816.45	
R E P A R A T U R K O S T E N						OHNE MWST.....	8 847.50	
-----								
MWST 19.00 %							1 681.03

R E P A R A T U R K O S T E N						MIT MWST.....	10 528.53

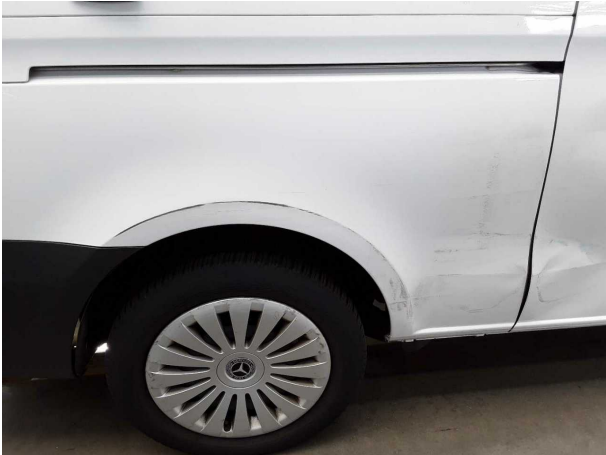
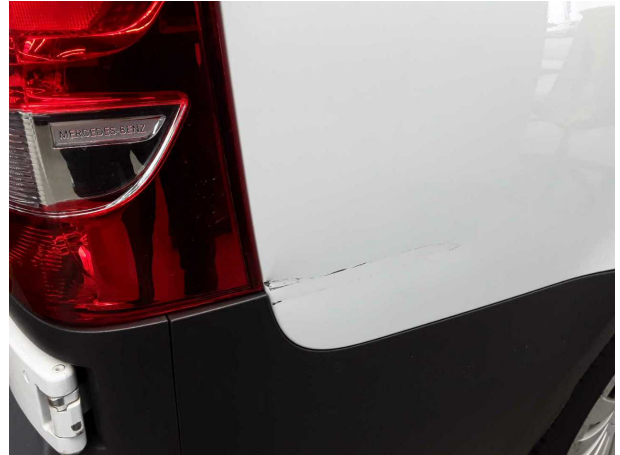
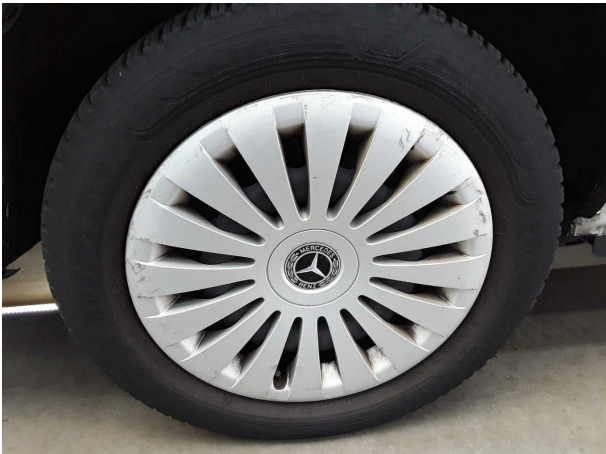
**Unfall 1:** Front, Seite links, Seite rechts
