| VIN | YV1UZL1UDN1070397 |

# Zustandsbericht / Minderwertgutachten

| Hersteller | VOLVO | Typ / Verkaufsbez. | XC60 B5 B AWD Plus Dark |

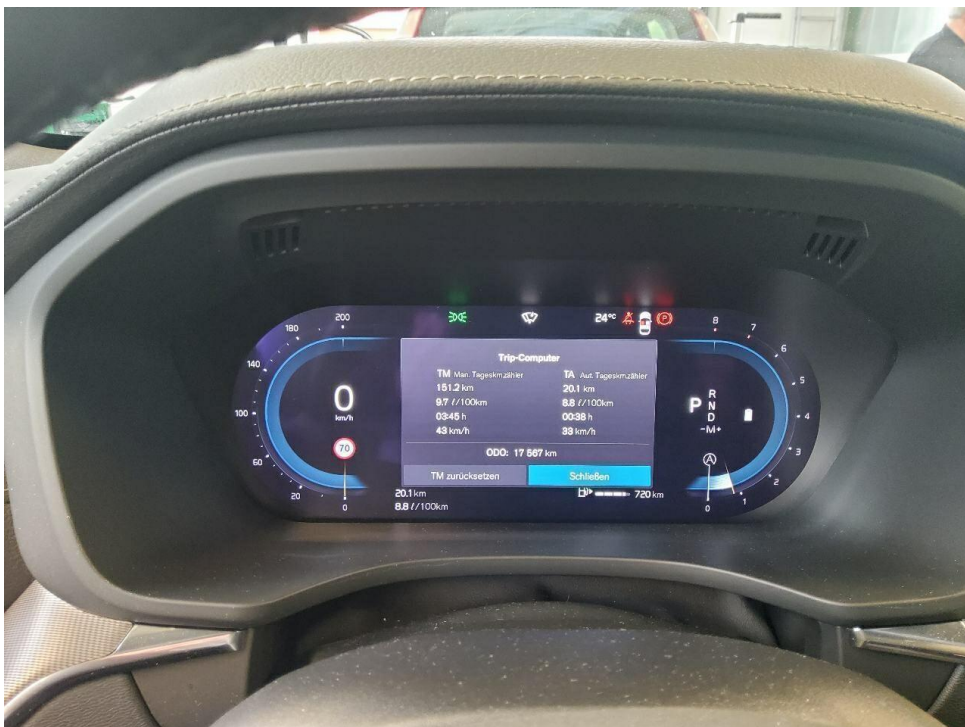
Bild 6 : Kombiinstrument (betriebsbereit) mit Km-Stand

| Km-Stand abgelesen | 17567 | Nächste HU §29 StVZO | 04 / 2027 |

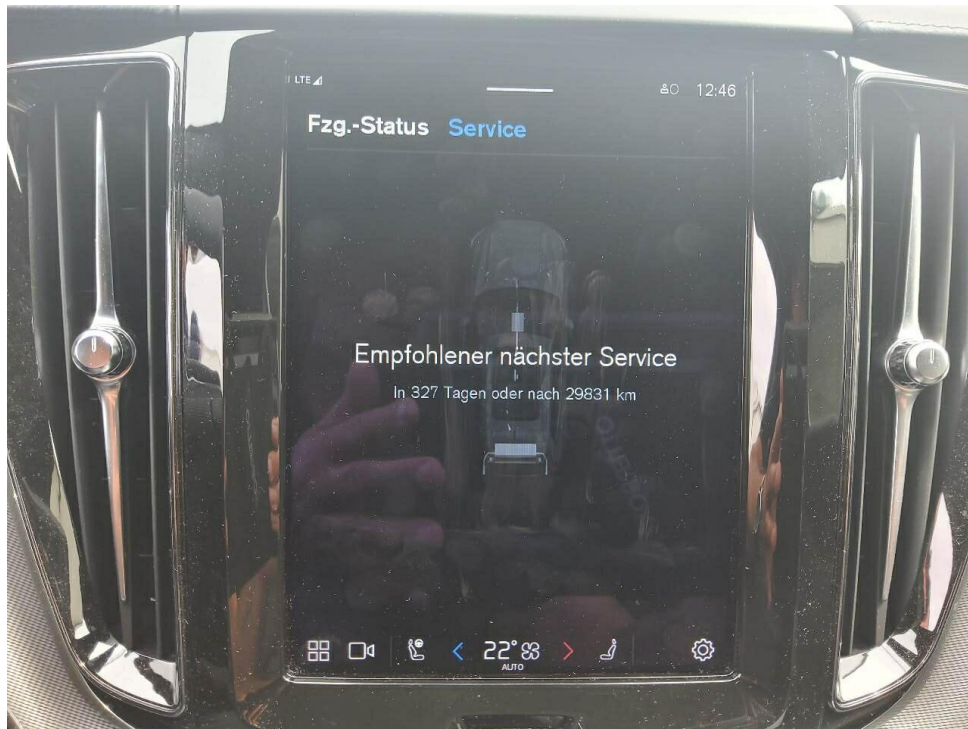
Bild 7 : Serviceintervallanzeige

Wartungsnachweis: vollständig  
letzte Wartung: am 31.03.2026 bei Kilometerstand 17.398  
bis Wartung verbleiben: 29.831 km oder 327 Tage (zum Besichtigungszeitpunkt)

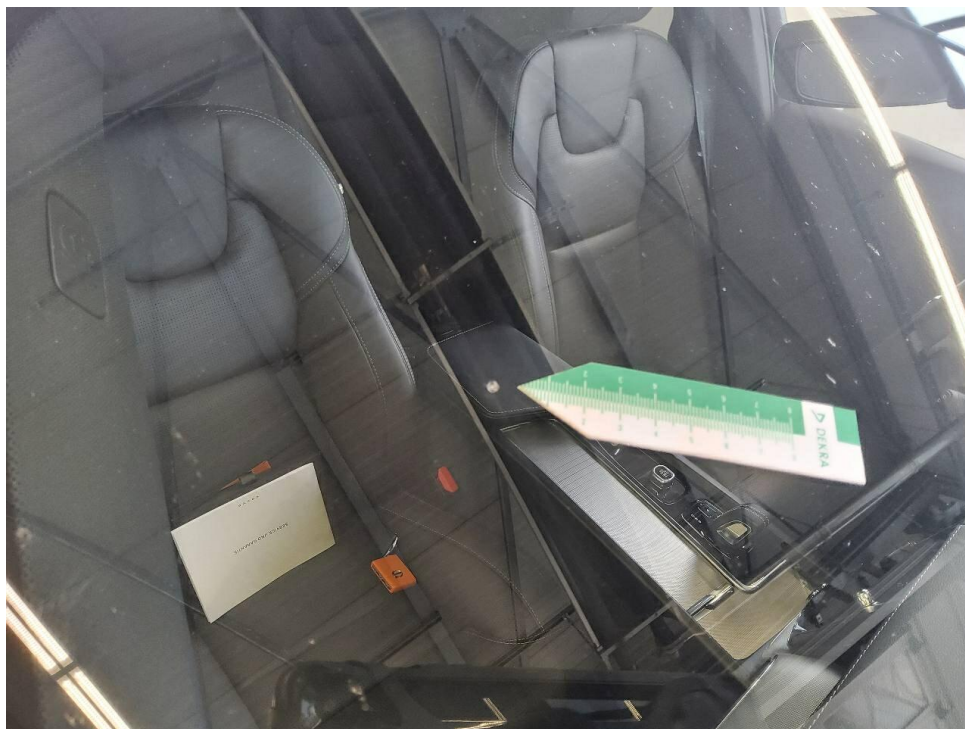
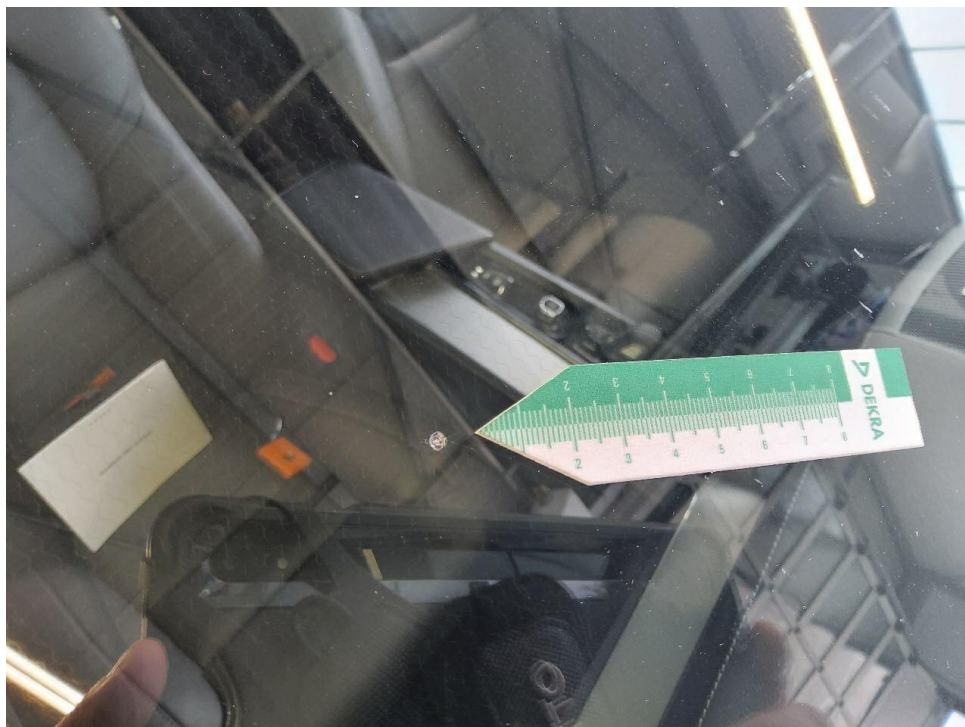
Bild 13 : Frontscheibe Steinschlag ( beheizt )

Bild 14 : Frontscheibe Steinschlag ( beheizt )

1. Frontscheibe Steinschlag ( beheizt ), erneuern (Bild 13, 14)
2. Blende Kotflügel vorne links Kratzer, lackieren mit Lackaufbau (Bild 16)
3. Glanzgedrehte Alufelge hinten rechts verschrammt, erneuern (Bild 17, 18, 19, 20)
4. Glanzgedrehte Alufelge vorne rechts verschrammt, erneuern (Bild 21, 22)
5. Stoßfänger vorne rechts unten zerkratzt, smart repair (Bild 23)
6. Reifenfüllflasche 03/2026 abgelaufen, erneuern (Bild 25)
7. Kotflügel vorne rechts Lackierung, zerkratzt, lackieren

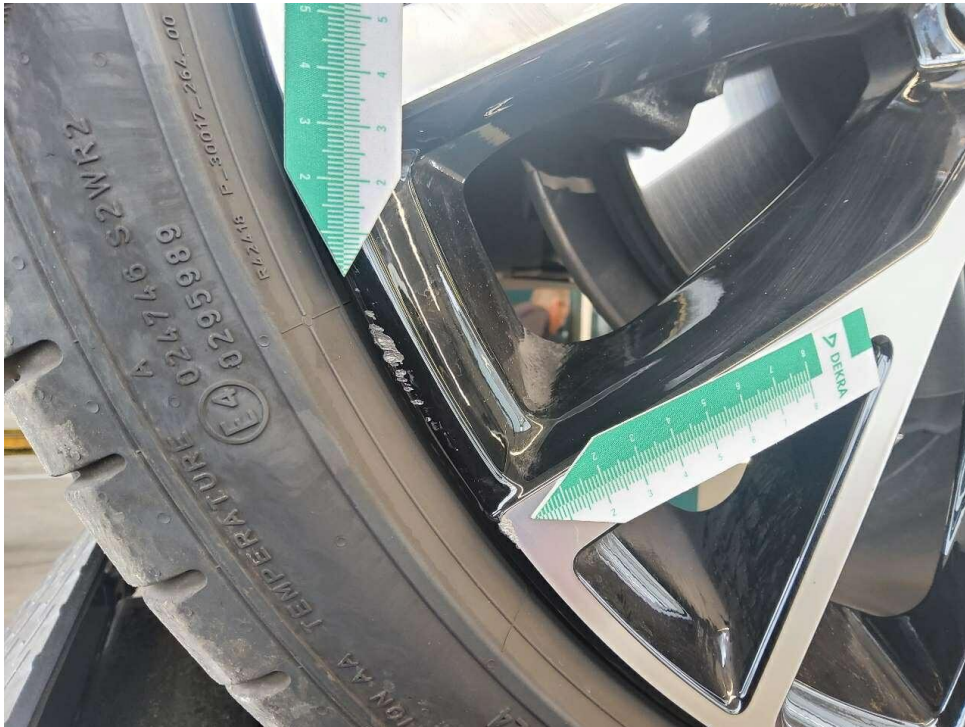
Bild 15 : Felge vorne links leicht verschrammt

Glanzgedrehte Alufelge vorne links leicht verschrammt, (Bild 15)

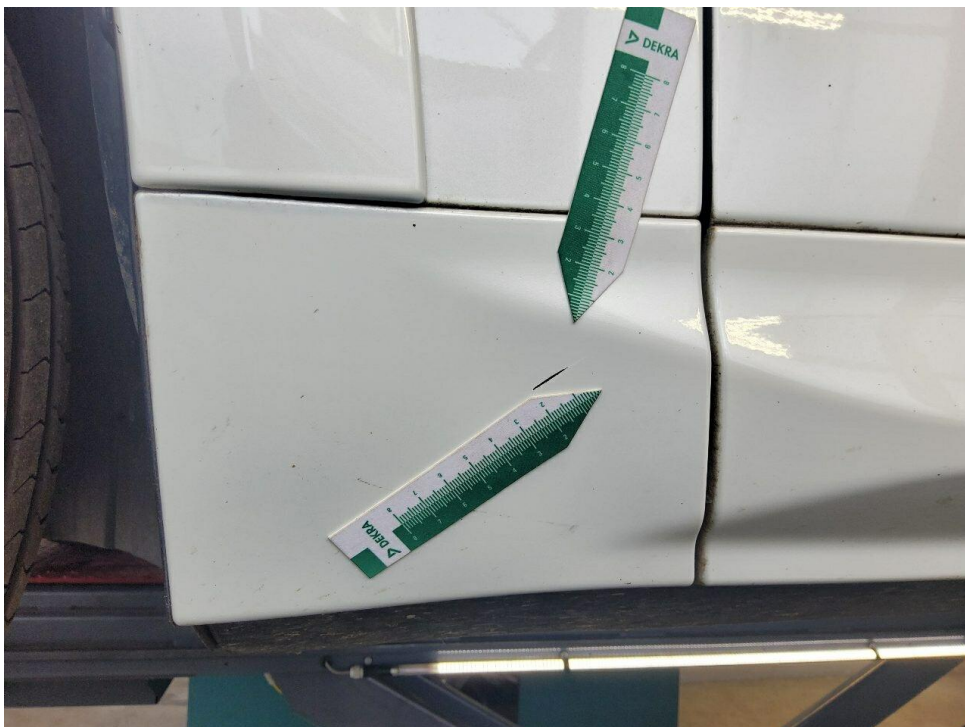
Bild 16 : Blende Kotflügel vorne links Kratzer

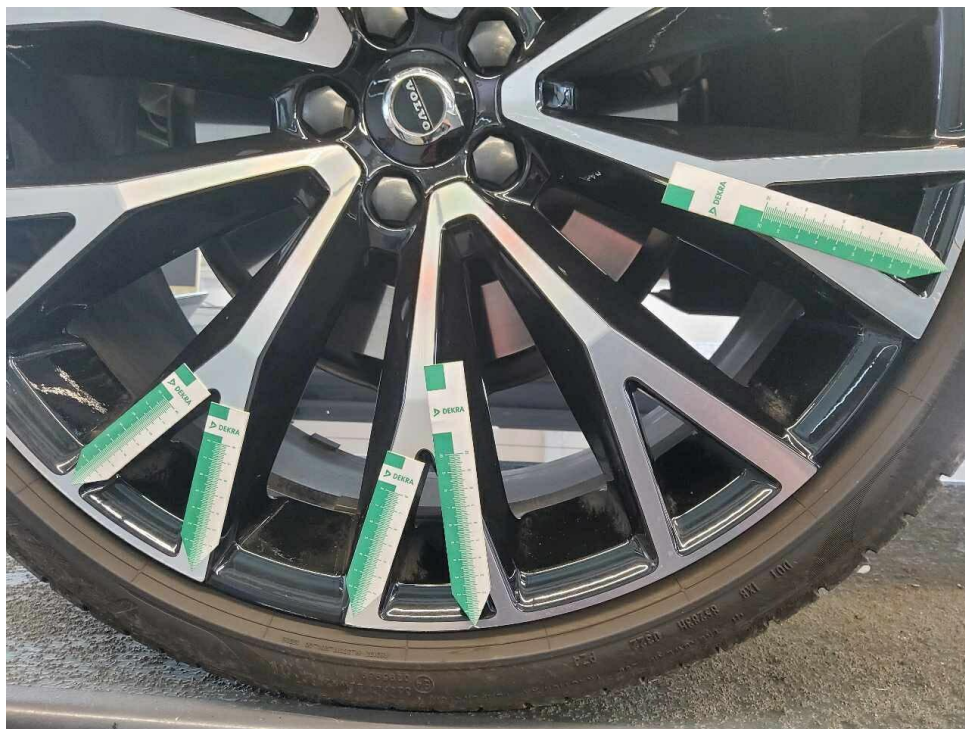
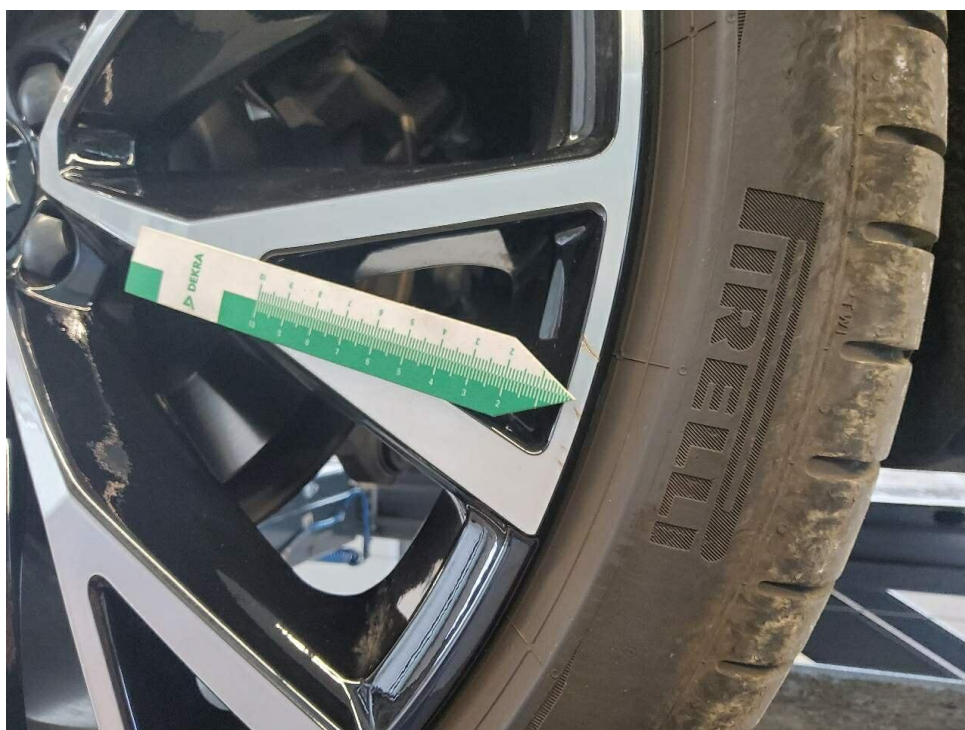
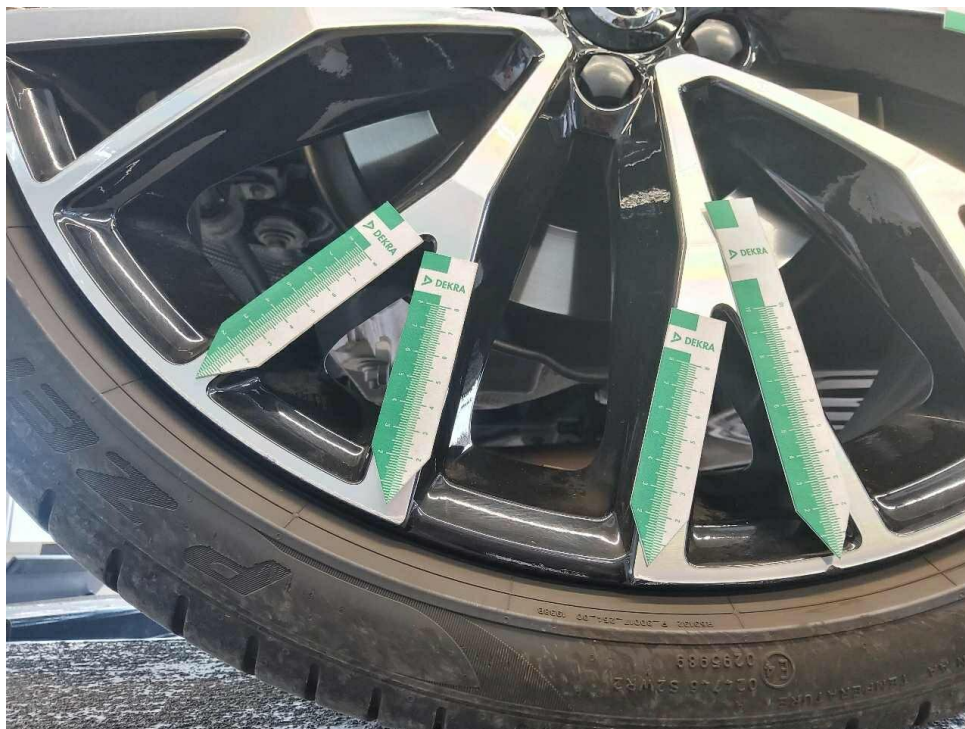
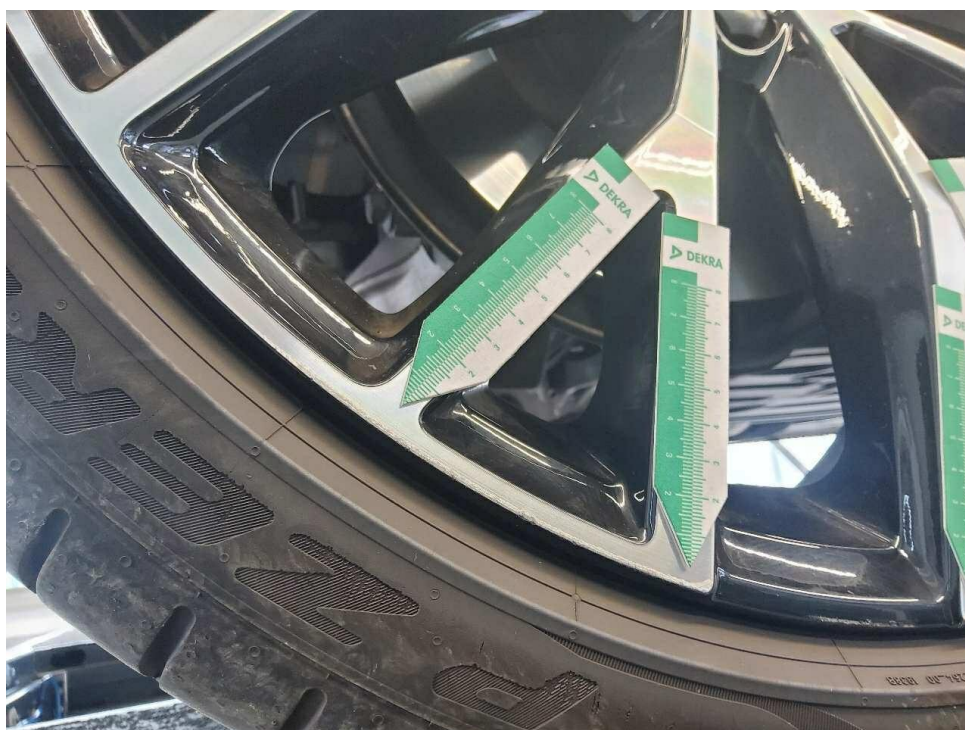
Bild 17 : Felge hinten rechts verschrammt

Bild 18 : Felge hinten rechts verschrammt

Bild 19 : Felge hinten rechts verschrammt

Bild 20 : Felge hinten rechts verschrammt

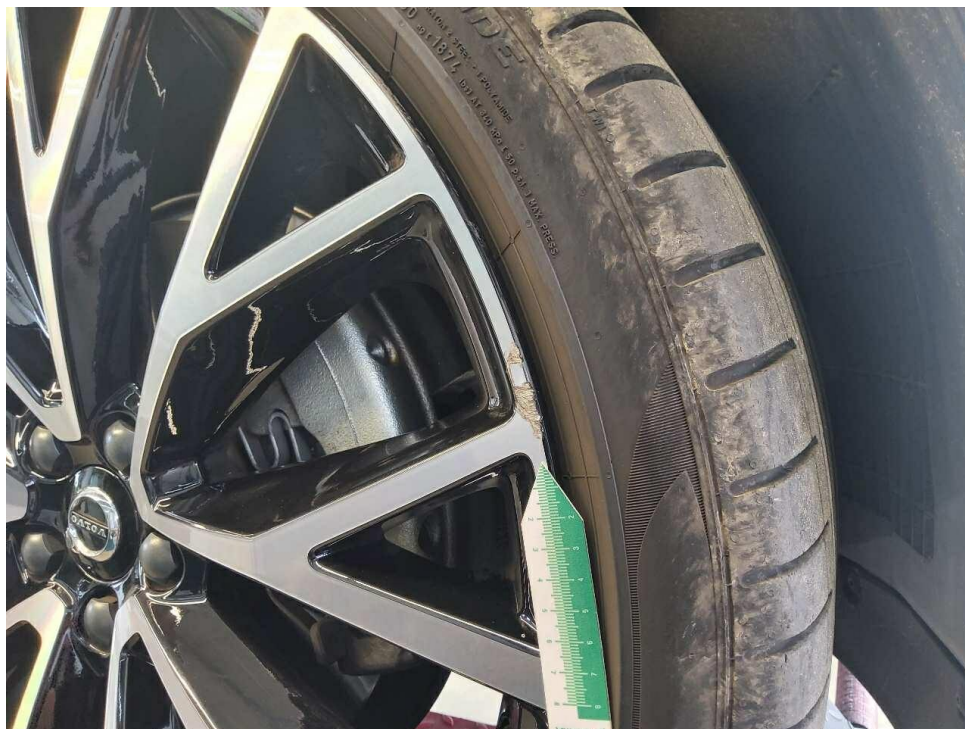
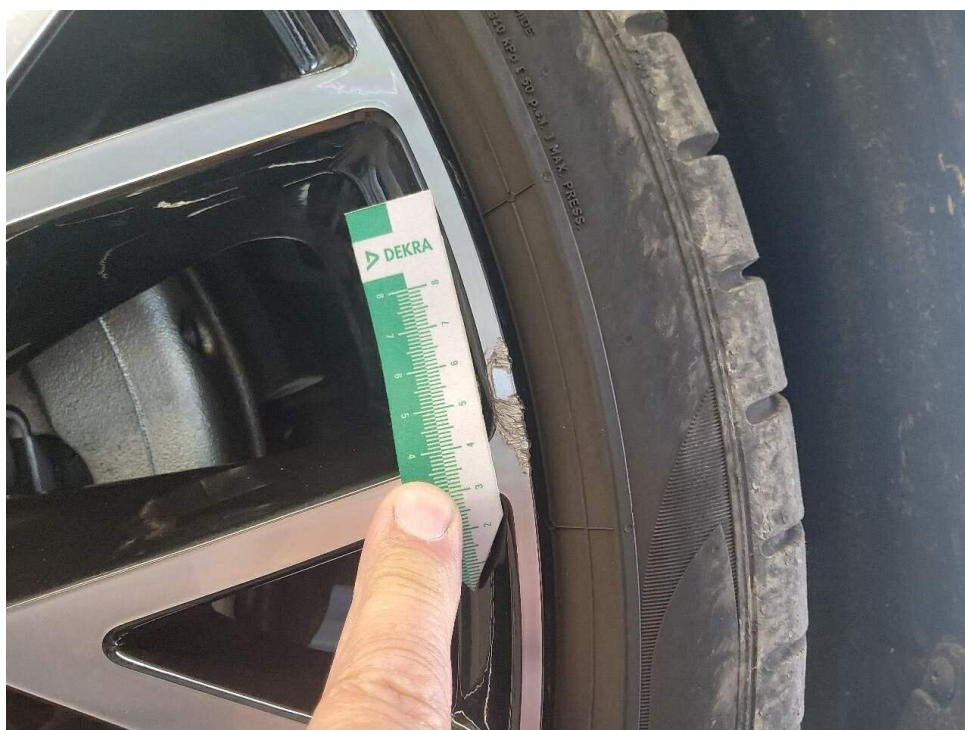
Bild 21 : Felge vorne rechts verschrammt

Bild 22 : Felge vorne rechts verschrammt

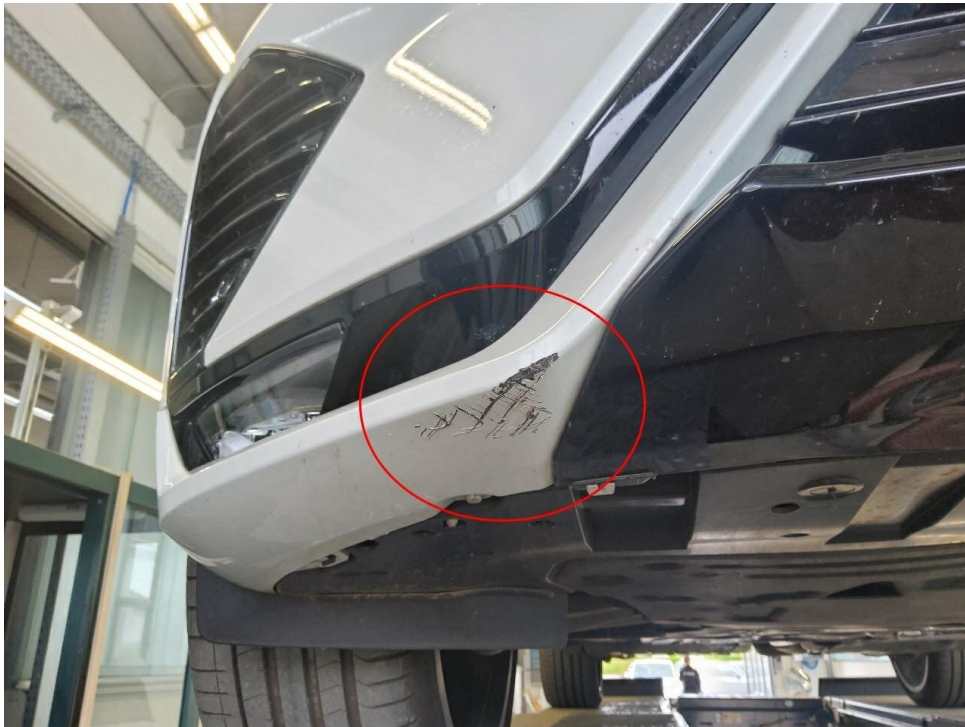
Bild 23 : Stoßfänger vorne rechts unten zerkratzt

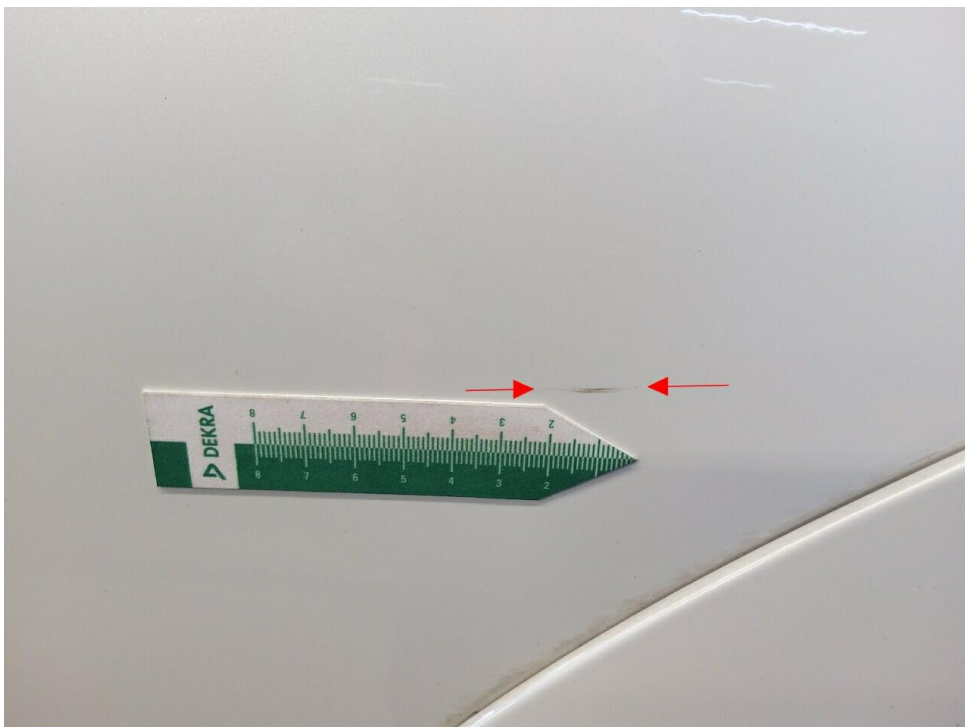
Bild 24 : Kotflügel vorne rechts Kratzer

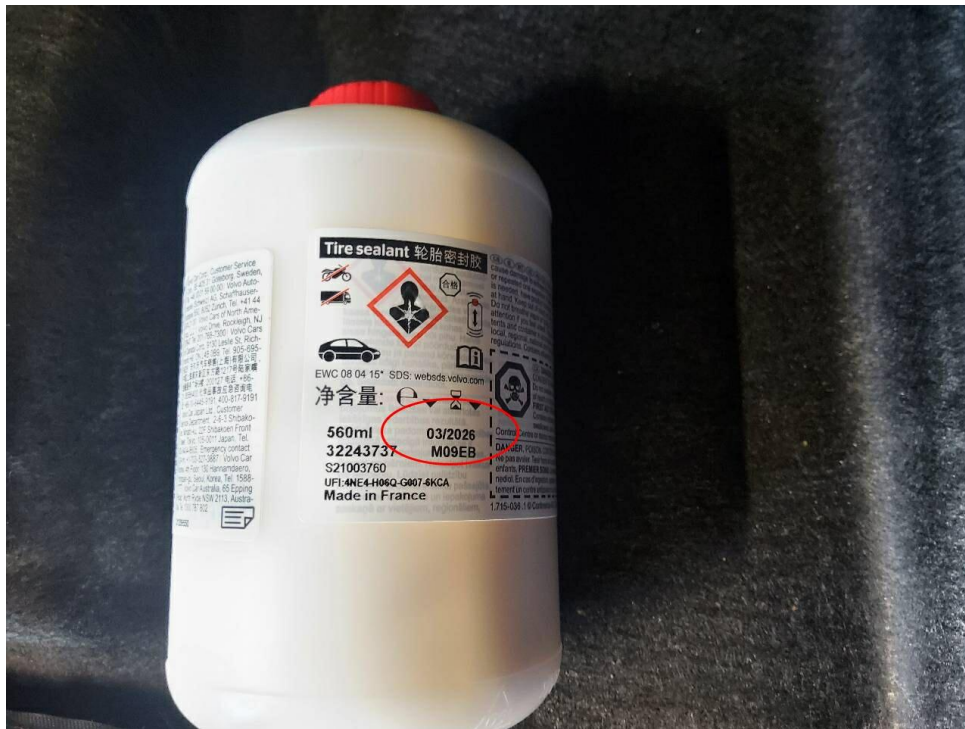
Bild 25 : Reifenfüllflasche 03/2026 abgelaufen

| Achse | Reifenbezeichnung | Hersteller/Typ | Art | Profiltiefe |
|---|---|---|---|---|
| Pannenset | Füllflasche haltbar bis 03 / 2026 | | | |
