# Zustandsbericht

Protokollnummer: 46431020  
Auftrags-Nr / Referenz: 52101788  
Besichtigungsdatum: 26.06.2026

| Hersteller / Modell | Tesla Model X Plaid | | |

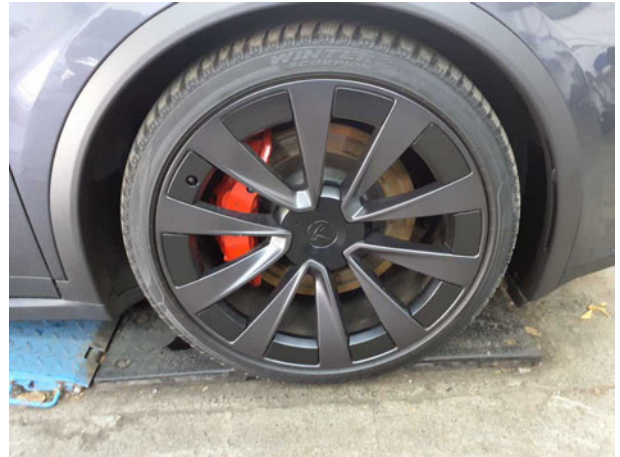
| Achse | Reifengröße | Reifentyp | Hersteller | Profiltiefe | Verkehrstauglichkeit |
|---|---|---|---|---|---|
| 1 | 265/35 R22 102V | Winterreifen auf Leichtmetall | Pirelli | 4mm / 4mm | i.O. |
| 2 | 285/35 R22 106V | Winterreifen auf Leichtmetall | Pirelli | 3mm / 3mm | n.i.O. |

**Abbildung 14:** Montierte Bereifung

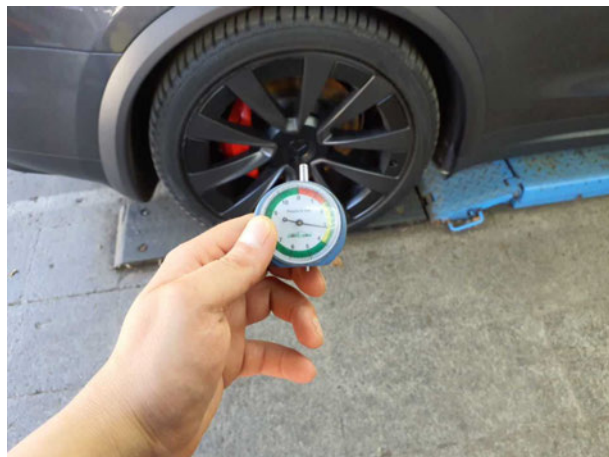
| Nr. | Bauteilgruppe | Beschreibung |
|---|---|---|
| 1 | Rad/Reifen | Reifen hinten - verschlissen |

**Beschädigung #1:** Rad/Reifen: Reifen hinten - verschlissen

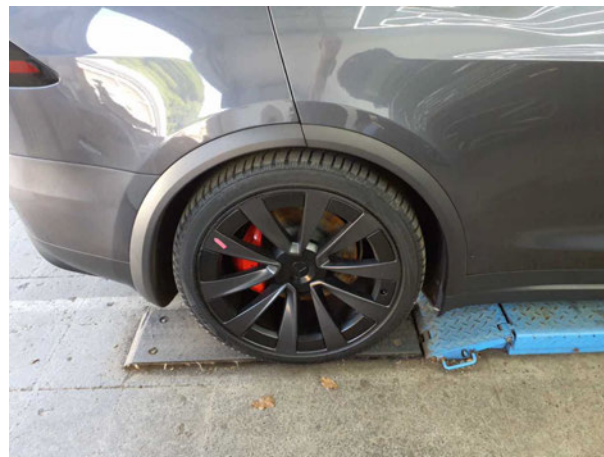
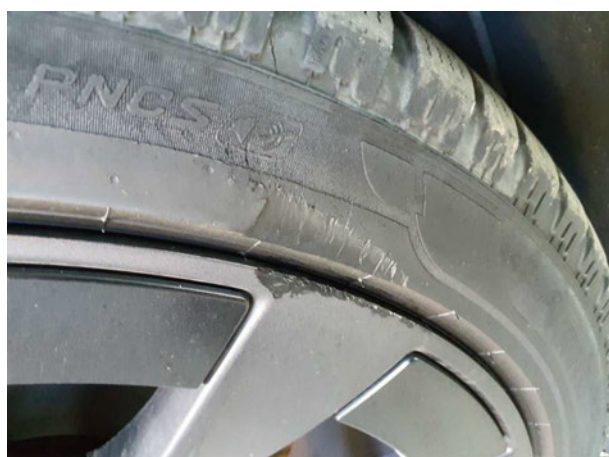
| Nr. | Bauteilgruppe | Beschreibung |
|---|---|---|
| 2 | Rad/Reifen | Reifen hinten rechts - beschädigt |

**Beschädigung #2:** Rad/Reifen: Reifen hinten rechts - beschädigt

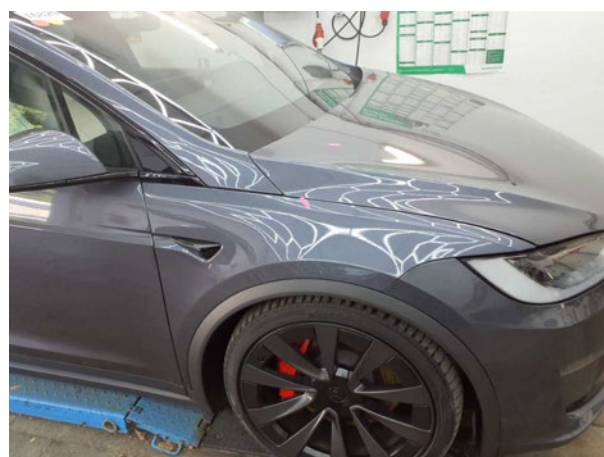
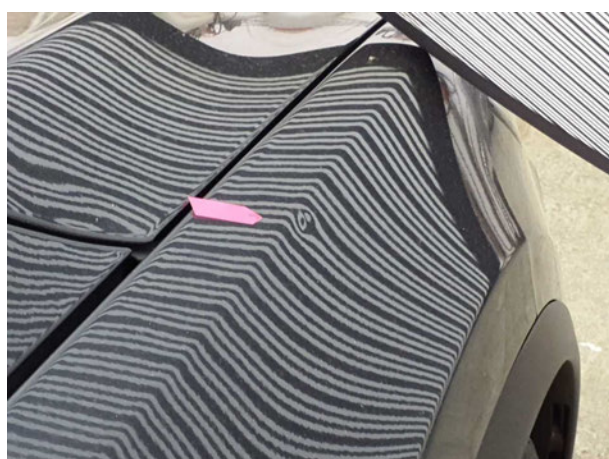
| Nr. | Bauteilgruppe | Beschreibung |
|---|---|---|
| 3 | Kotflügel rechts | Kotflügel rechts - Delle(n) - sanft instandsetzen |

**Beschädigung #3:** Kotflügel rechts: Kotflügel rechts - Delle(n) - sanft instandsetzen

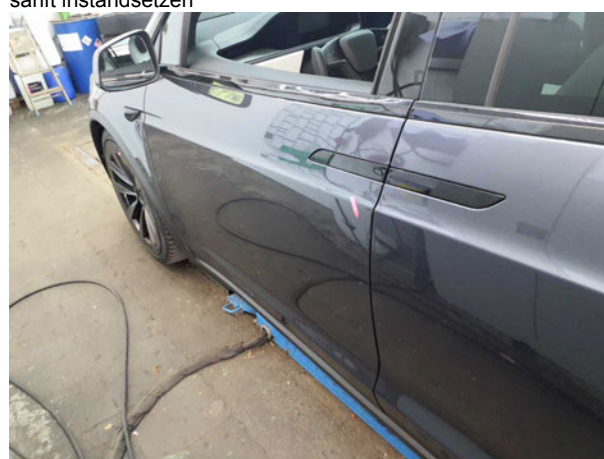
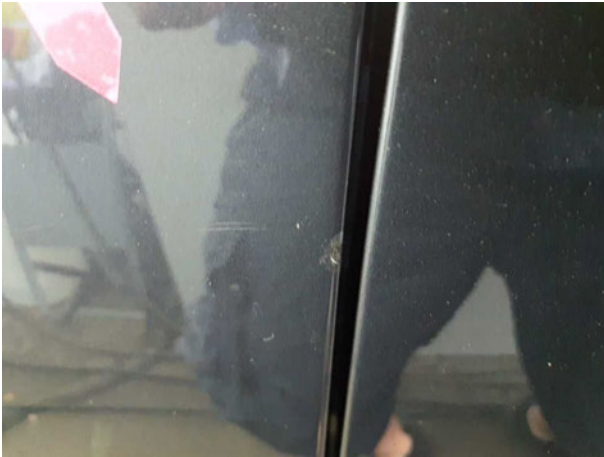
| Nr. | Bauteilgruppe | Beschreibung |
|---|---|---|
| 4 | Tür vorn links | Tür - Kratzer - Smart Repair |

**Beschädigung #4:** Tür vorn links: Tür - Kratzer - Smart Repair

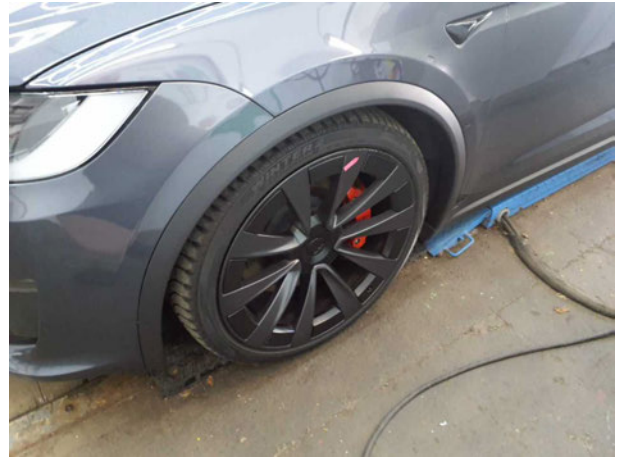
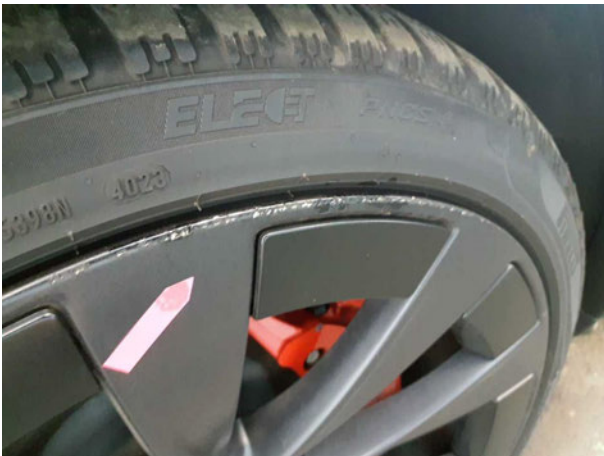
| Nr. | Bauteilgruppe | Beschreibung |
|---|---|---|
| 5 | Rad/Reifen | Leichtmetallfelge vorn links - Kratzer - Smart Repair |

**Beschädigung #5:** Rad/Reifen: Leichtmetallfelge vorn links - Kratzer - Smart Repair

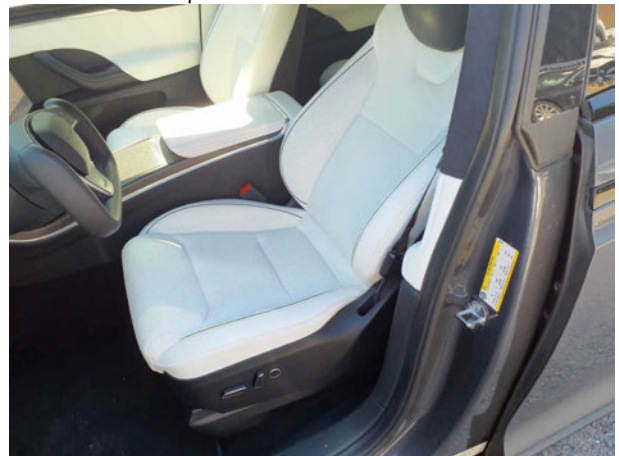
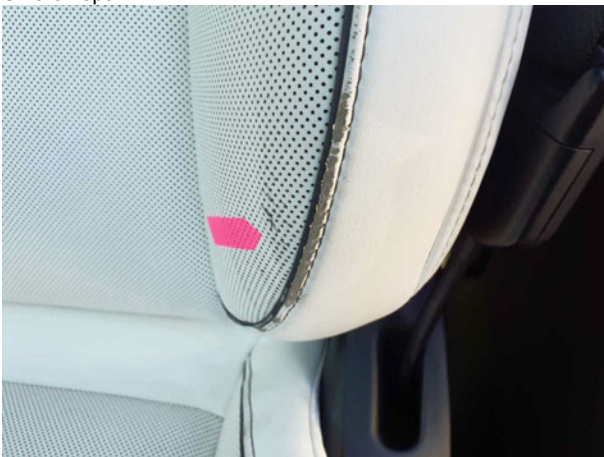
| Nr. | Bauteilgruppe | Beschreibung |
|---|---|---|
| 6 | Sitz vorn | Lehnenbezug links - beschädigt - erneuern |

**Beschädigung #6:** Sitz vorn: Lehnenbezug links - beschädigt - erneuern

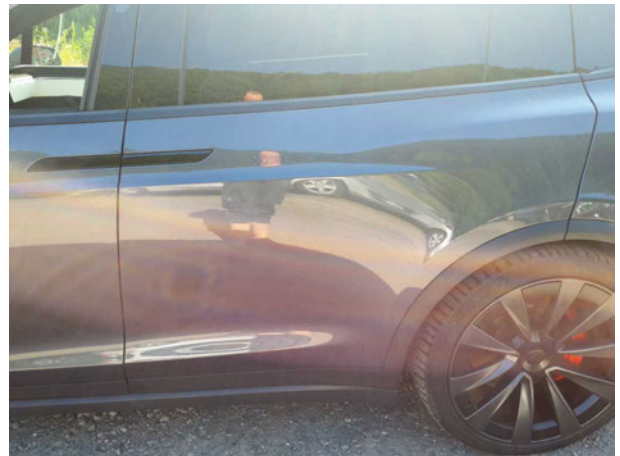
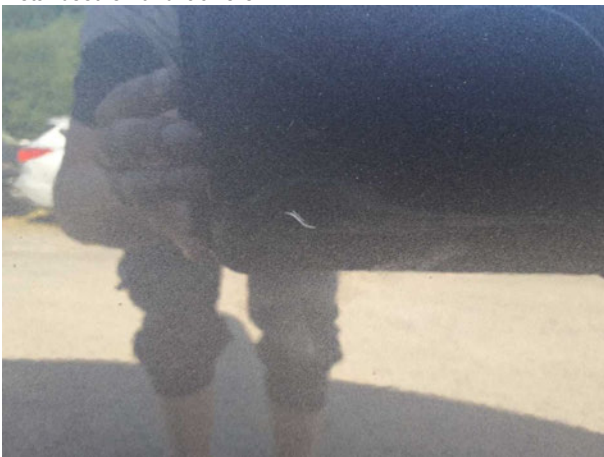
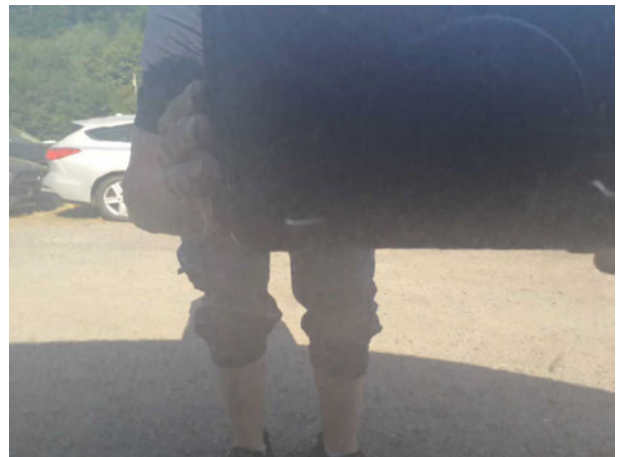
| Nr. | Bauteilgruppe | Beschreibung |
|---|---|---|
| 8 | Tür hinten links | Tür - Kratzer - lackieren |

**Beschädigung #8:** Tür hinten links: Tür - Kratzer - lackieren

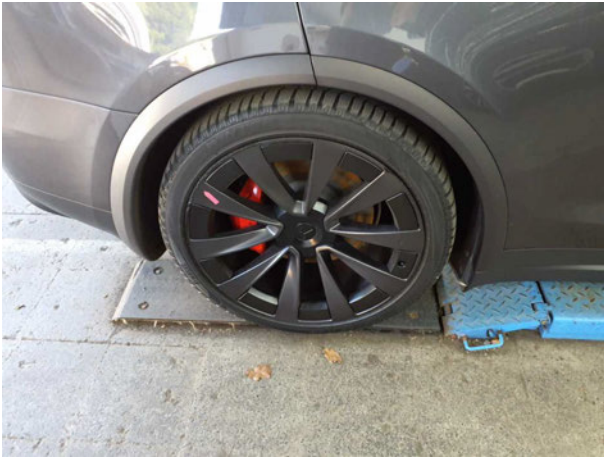
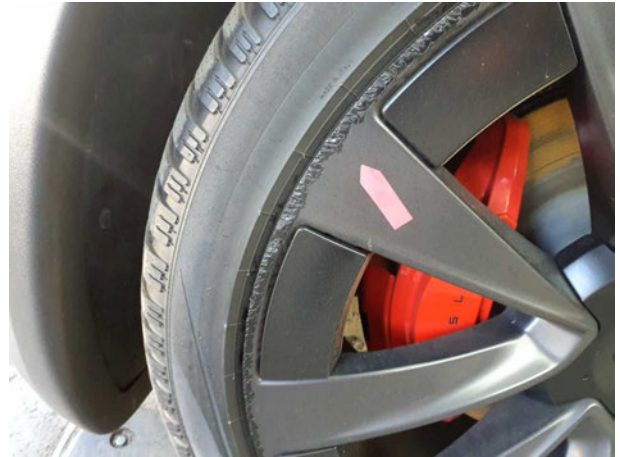
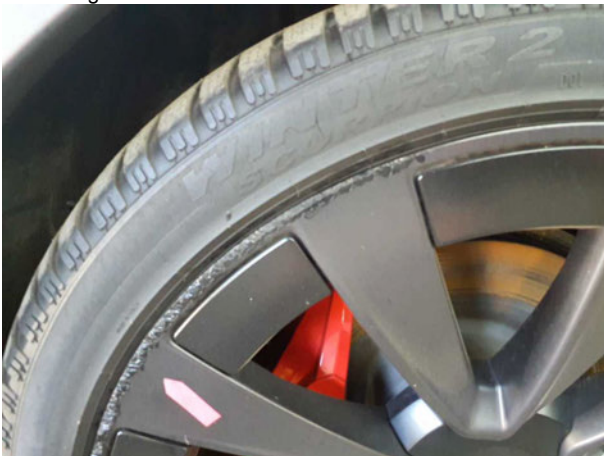
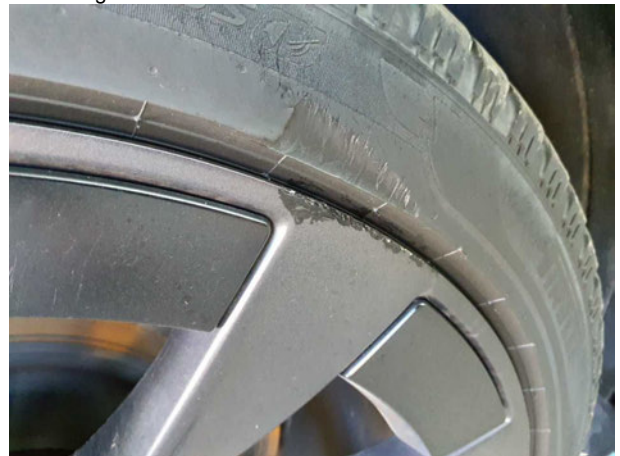
| Nr. | Bauteilgruppe | Beschreibung |
|---|---|---|
| 9 | Rad/Reifen | Leichtmetallfelge hinten rechts - beschädigt - erneuern |

**Beschädigung #9:** Rad/Reifen: Leichtmetallfelge hinten rechts - beschädigt - erneuern
