## Fahrzeugbeschreibung

## Zustandsbericht

| Berichtsnummer : | 0000000925982-DE968 | | |

#### Kia Niro (DE)(2016->) Spirit Plug-in Hybrid

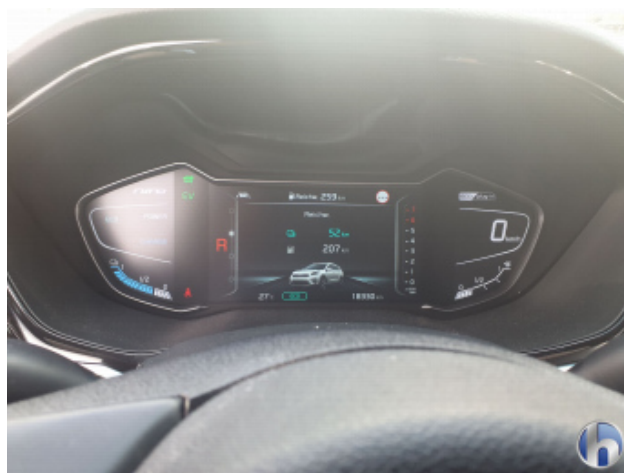
Kilometerstand

| Fahrzeug-Ident.-Nr.: | KNACD81DGN5532829 | Laufleistung abgelesen: | 18330 km |

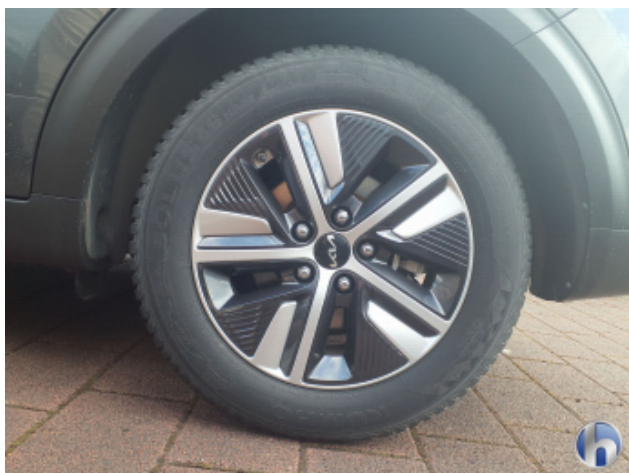
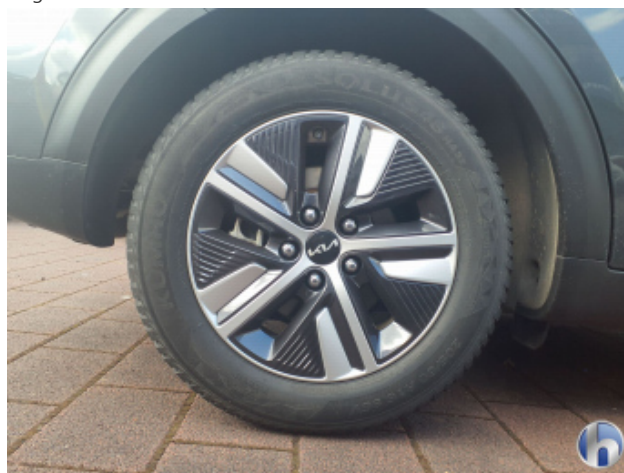
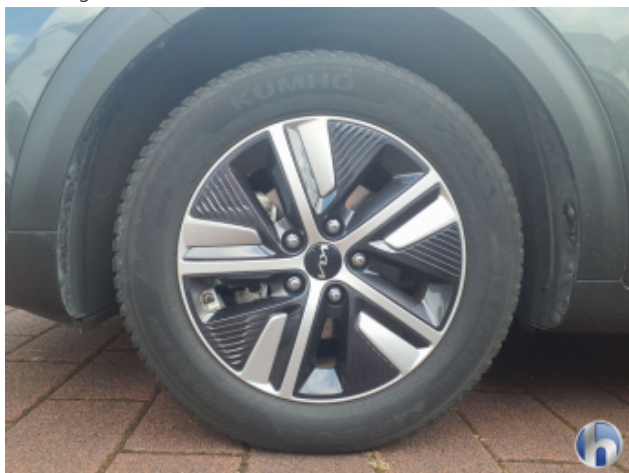
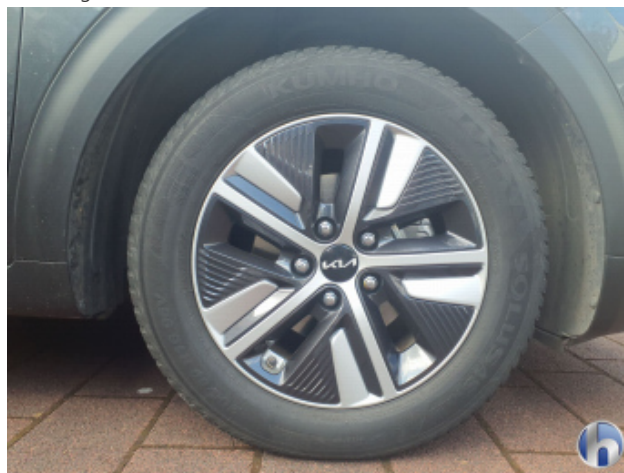
Bereifung

| Montierte Bereifung | | |
|---|---|---|
| 1. Achse - links / Zust. | <b>Michelin</b> | <b>205/60/R16/98V 6 mm</b> |
| 1. Achse - rechts / Zust. | <b>Michelin</b> | <b>205/60/R16/98V 6 mm</b> |
| 2. Achse - links / Zust. | <b>Michelin</b> | <b>205/60/R16/98V 5 mm</b> |
| 2. Achse - rechts / Zust. | <b>Michelin</b> | <b>205/60/R16/98V 5 mm</b> |

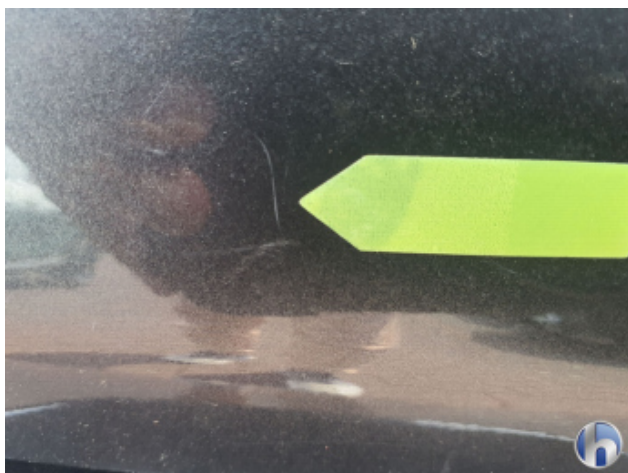
| | Bauteil | Schaden | Rep.-Art |
|---|---|---|---|
| 1. | Heckklappe | Kratzer | Smart Repair |

1. Heckklappe  
Kratzer - Smart Repair

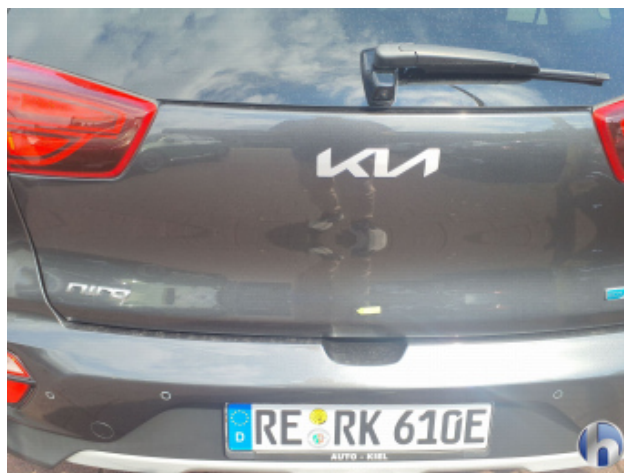
1. Heckklappe  
Kratzer - Smart Repair

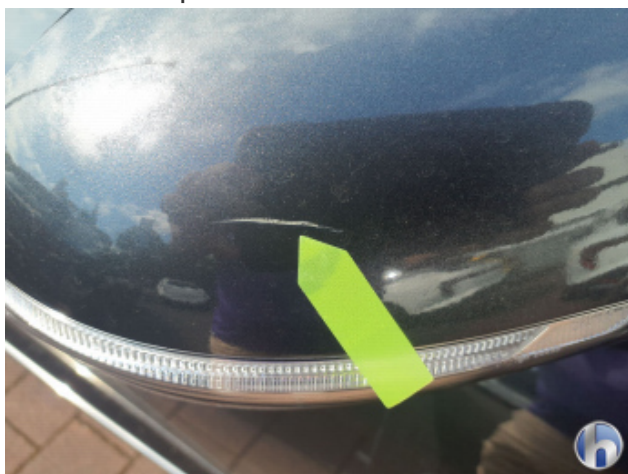
| | Bauteil | Schaden | Rep.-Art |
|---|---|---|---|
| 2. | Tür Vorne - Rechts | Kratzer | Smart Repair |

2. Tür Vorne - Rechts  
Kratzer - Smart Repair

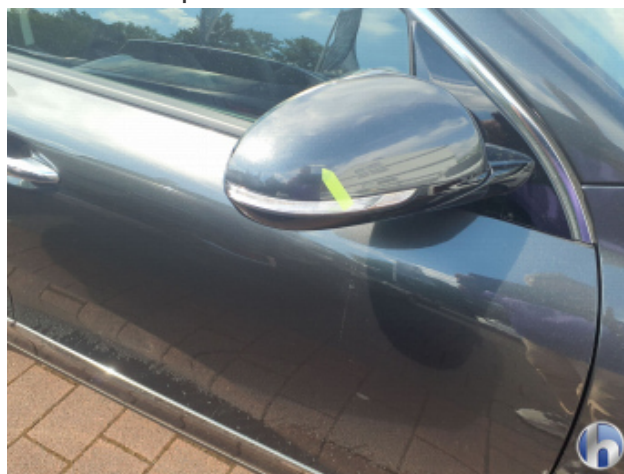
2. Tür Vorne - Rechts  
Kratzer - Smart Repair
