| <b>Fahrzeug:</b> | <b>BMW i4 eDrive40 Schräghecklimousine 5-türig 0 ccm 340 PS / 250 KW Elektrisch Automatik</b> | | |
| Amtliches Kennzeichen: | HH -BF 0402E | Fahrgestell-Nummer: | WBY71AW020FP86159 |

## Zustandsbericht / Minderwertgutachten

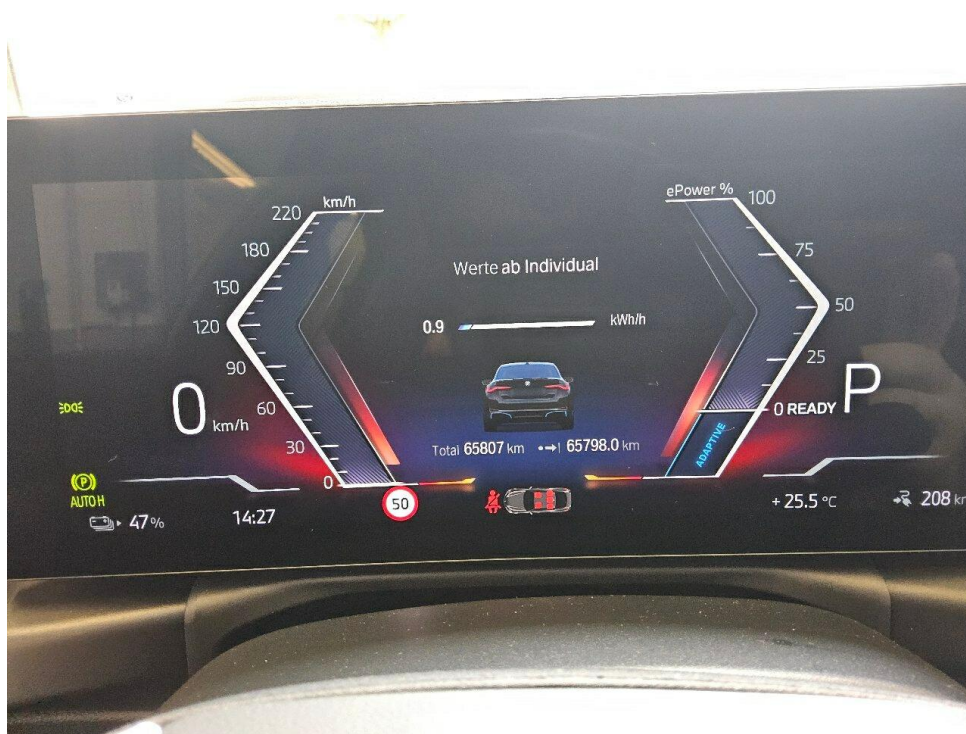
Bild 4 : Kombiinstrument (betriebsbereit) mit Km-Stand

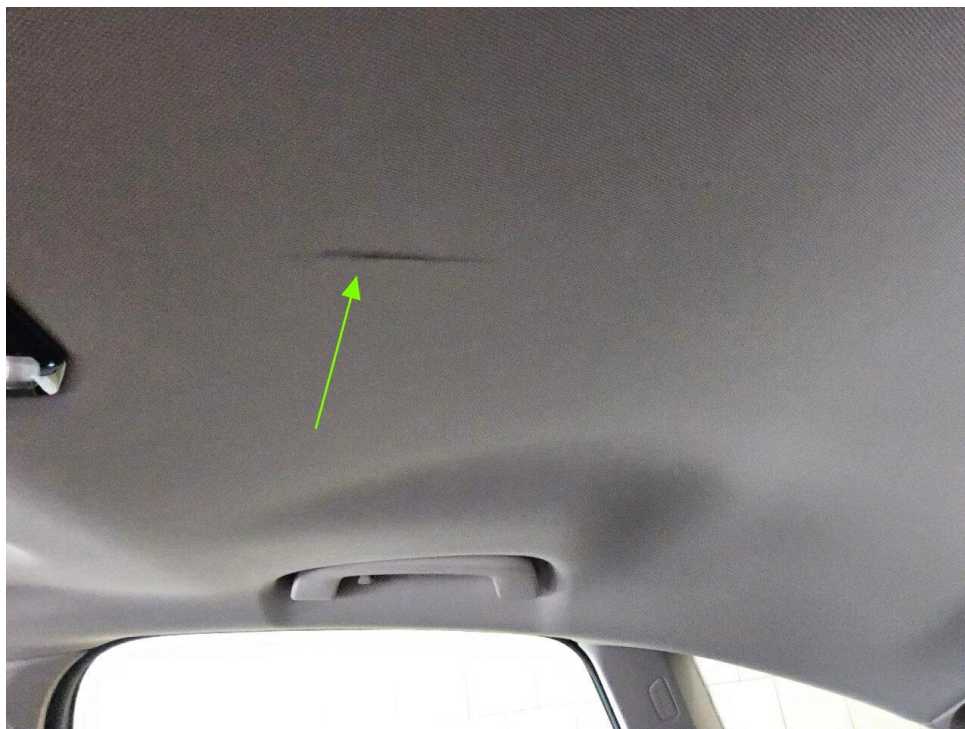
Bild 7 : Dachhimmel, verschmutzt

| Bezeichnung des Schadens / Rep.-Weg | Rep.Kost | | Anrechn. | Minderwert in EUR | |
|---|---|---|---|---|---|
| 2. Dachhimmel, verschmutzt, reinigen | 52,10 | 62 | 100 | -52,10 | -62 |

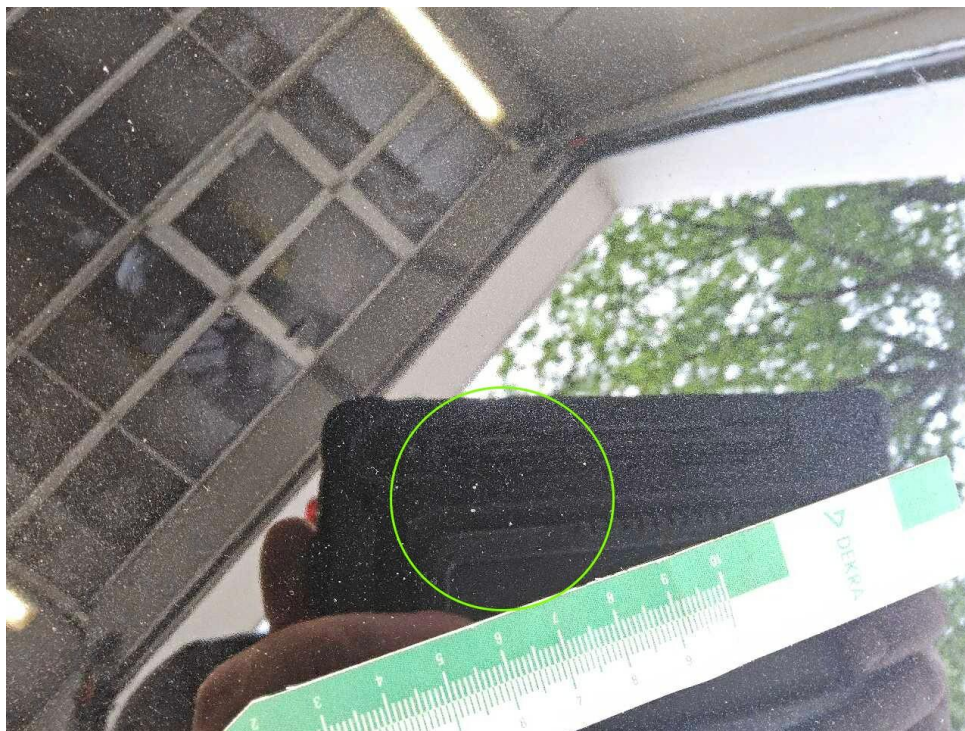
Frontscheibe, Steinschlag, Gebrauchsspur  
Dach, eingedellt, Gebrauchsspur  
Seitenschweller links Schwellerblende, verschrammt, Gebrauchsspur  
Stoßfänger vorne Lackierung, Steinschlag, Gebrauchsspur  
Motorhaube Lackierung, Steinschlag, Gebrauchsspur

Bild 8 : Motorhaube Lackierung, Steinschlag

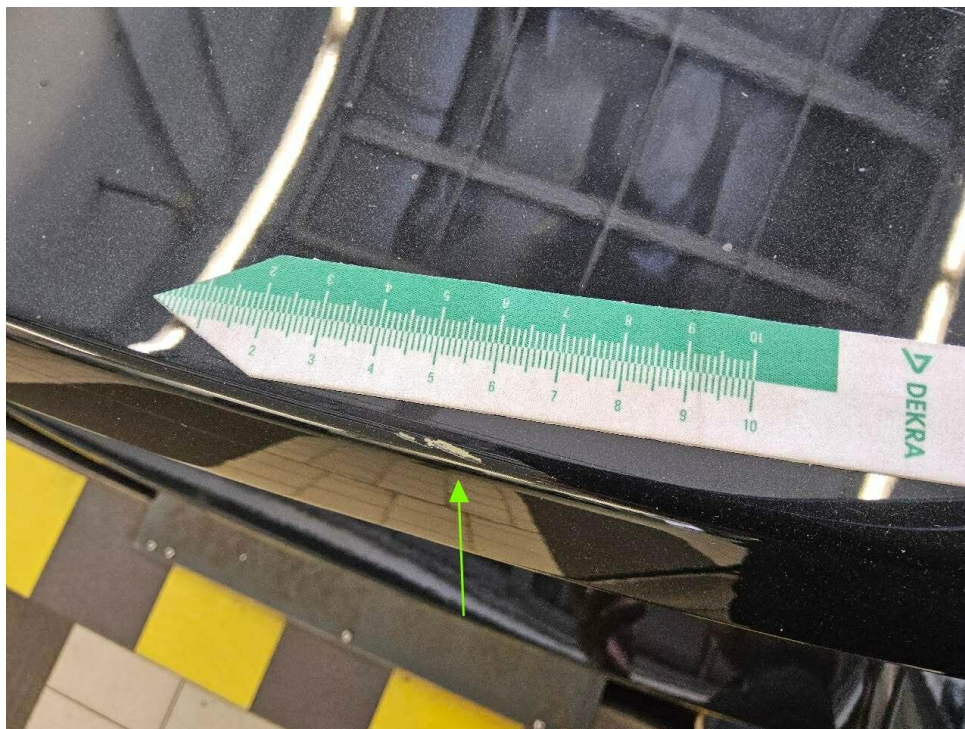
Bild 9 : Heckdeckel Lackierung, gerissen

| Bezeichnung des Schadens / Rep.-Weg | Rep.Kost | | Anrechn. | Minderwert in EUR | |
|---|---|---|---|---|---|
| 7. Heckdeckel Lackierung, verschrammt, smart repair | 157,14 | 187 | 100 | -157,14 | -187 |

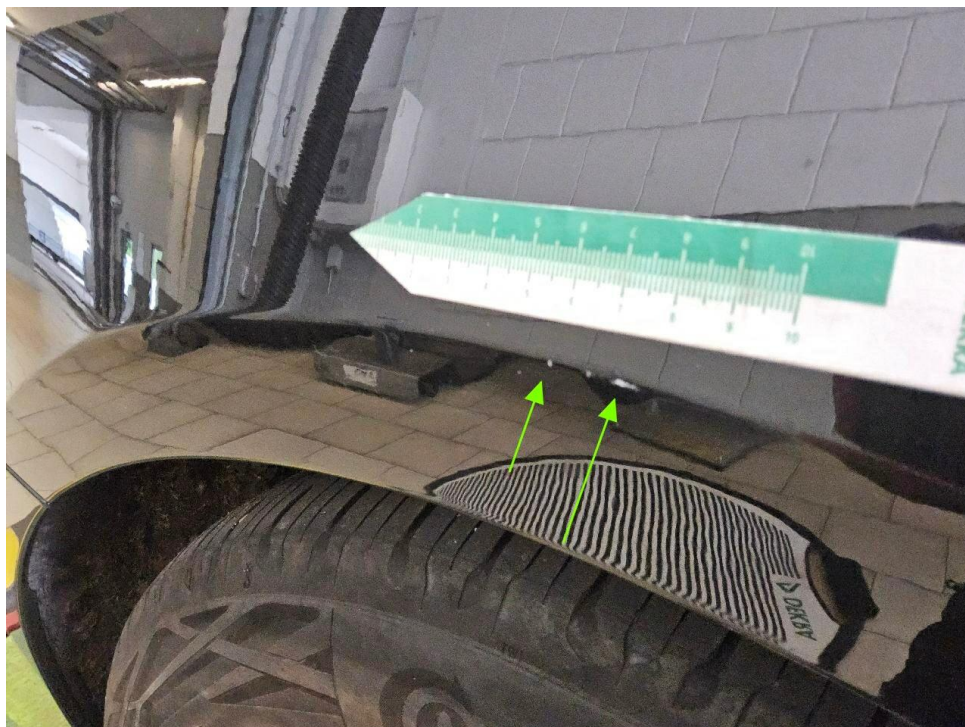
Bild 10 : Seitenteil hinten rechts Lackierung, verschrammt

| Bezeichnung des Schadens / Rep.-Weg | Rep.Kost | | Anrechn. | Minderwert in EUR | |
|---|---|---|---|---|---|
| 6. Seitenteil hinten rechts Lackierung, verschrammt, smart repair | 105,04 | 125 | 100 | -105,04 | -125 |

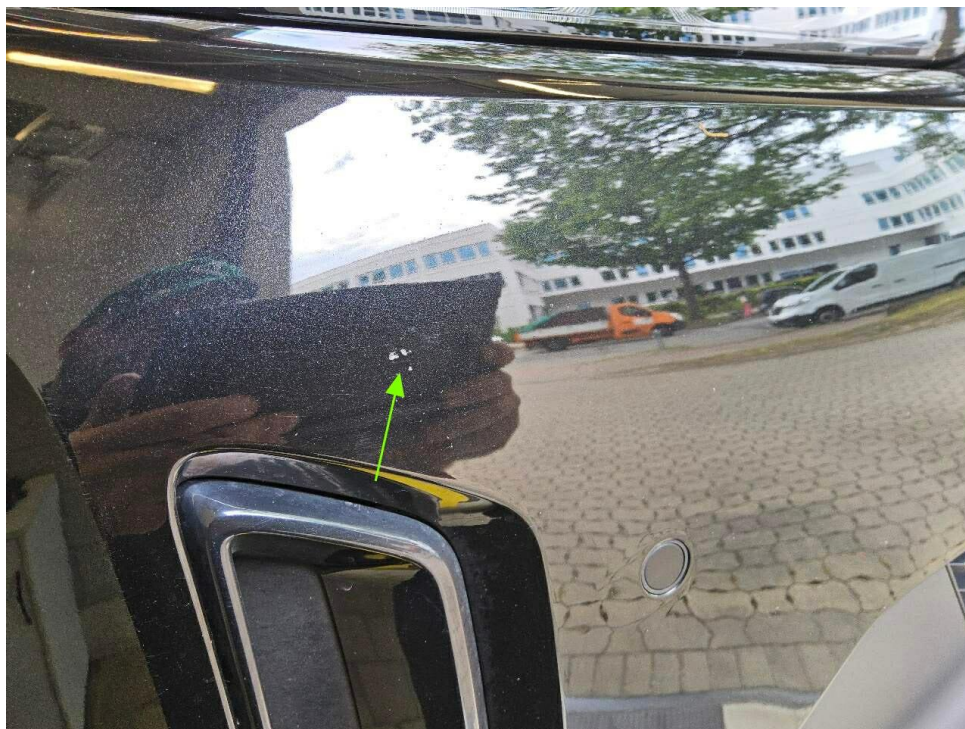
Bild 11 : Stoßfänger vorne Lackierung, Steinschlag

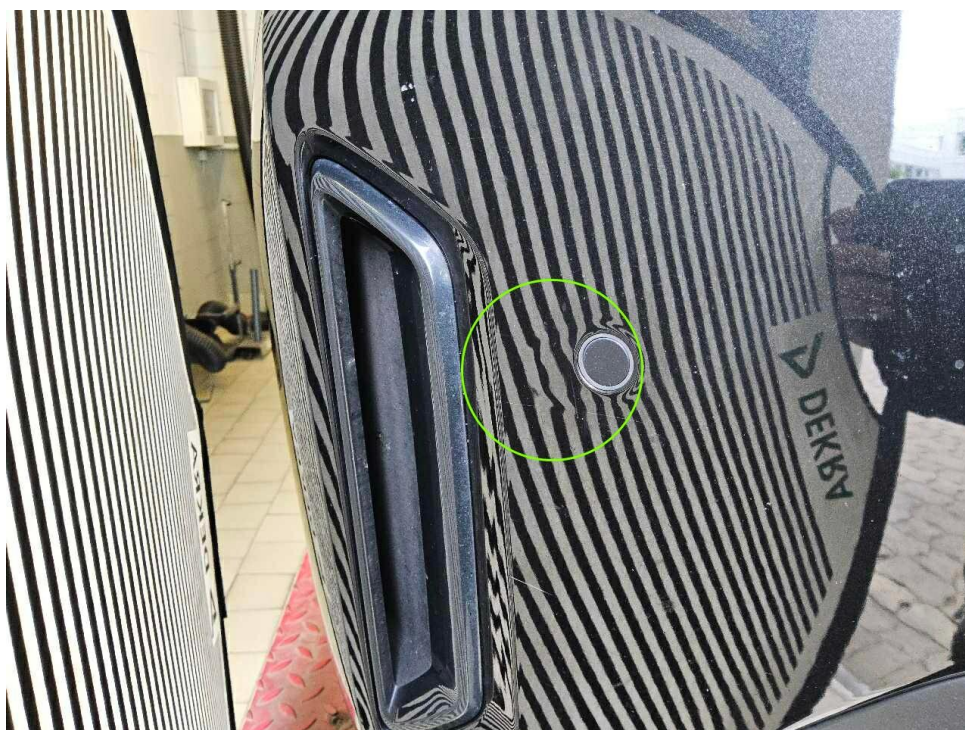
Bild 12 : Stoßfänger vorne Lackierung verlaufen

| Bezeichnung des Schadens / Rep.-Weg | Rep.Kost | | Anrechn. | Minderwert in EUR | |
|---|---|---|---|---|---|
| 1. Stoßfänger vorne rechts Lackierung verlaufen, smart repair | 126,05 | 150 | 100 | -126,05 | -150 |

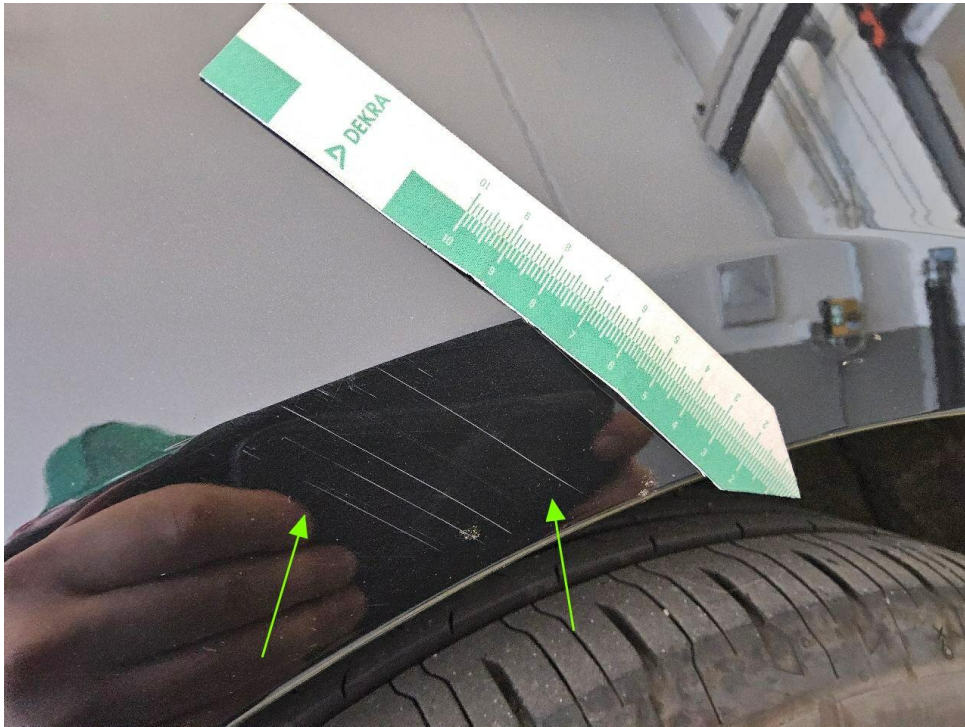
Bild 13 : Seitenteil hinten links Lackierung, verschrammt

| Bezeichnung des Schadens / Rep.-Weg | Rep.Kost | | Anrechn. | Minderwert in EUR | |
|---|---|---|---|---|---|
| 5. Seitenteil hinten links Lackierung, verschrammt, smart repair | 105,04 | 125 | 100 | -105,04 | -125 |

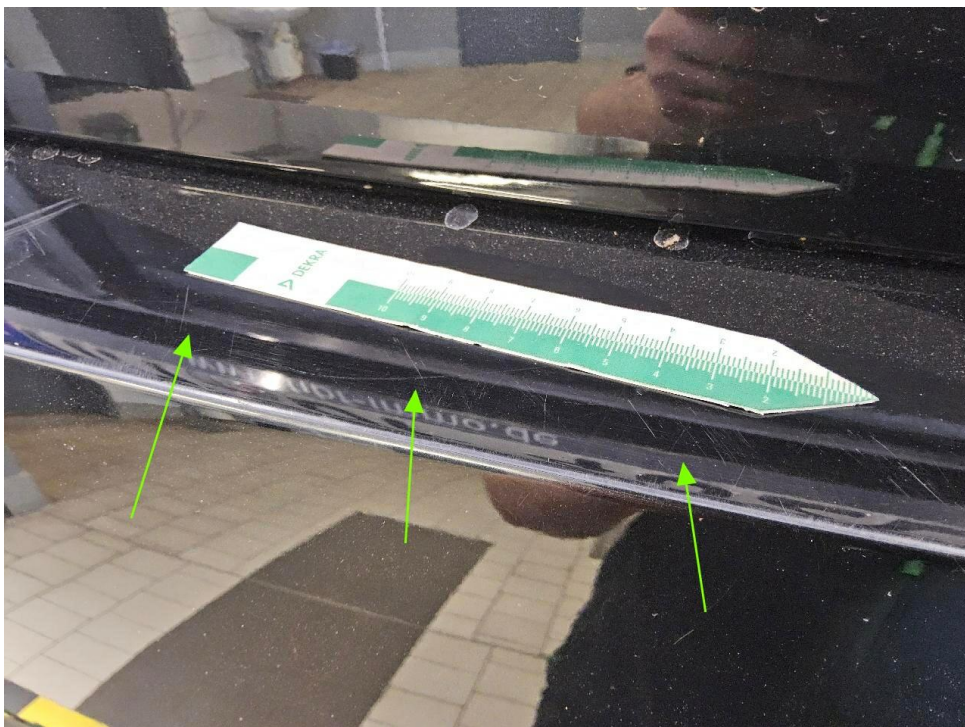
Bild 14 : Stoßfänger hinten Lackierung, verschrammt

| Bezeichnung des Schadens / Rep.-Weg | Rep.Kost | | Anrechn. | Minderwert in EUR | |
|---|---|---|---|---|---|
| 4. Stoßfänger hinten Lackierung, verschrammt, smart repair | 105,04 | 125 | 100 | -105,04 | -125 |

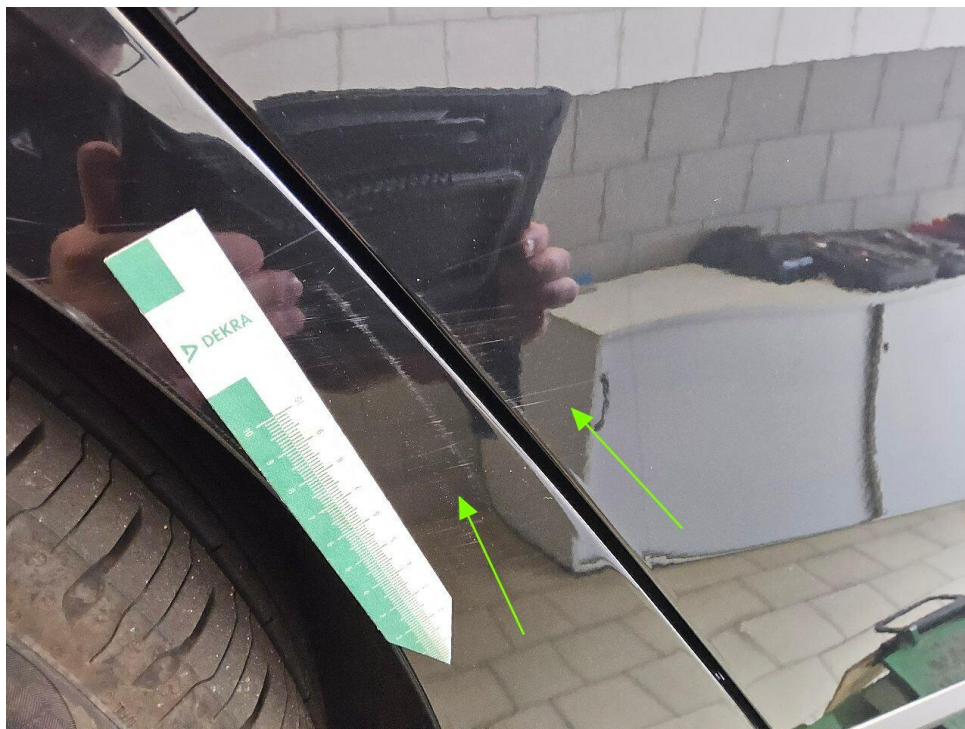
Bild 15 : Seitenteil hinten rechts und Tür Lackierung leicht verschrammt

| Bezeichnung des Schadens / Rep.-Weg | Rep.Kost | | Anrechn. | Minderwert in EUR | |
|---|---|---|---|---|---|
| 3. Tür hinten rechts Lackierung, verschrammt, smart repair | 105,04 | 125 | 100 | -105,04 | -125 |
