Seat

LEON 1.5 1.5 PHEV DSG 204CV FR AUTOMATICO

VIN (NUMERO DE BASTIDOR): VSSZZZKL3SR093926

Localización de la Inspección Campa HERTZ Loeches	Fecha del encargo 26/06/2026	Fecha de peritación aprobada 29/06/2026
---	--	---

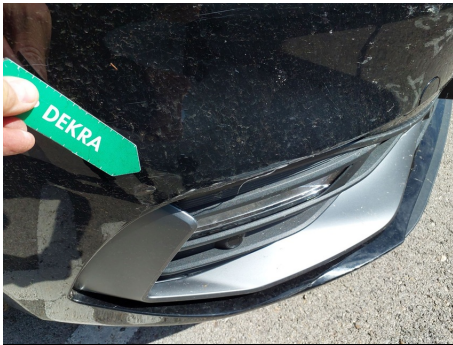
Paragolpes / Delantero / Ralladura

#	Elemento	Defecto	Operación
001	Paragolpes / Delantero	Ralladura	Pintar
002	Moldura de paragolpes / Delantero izquierdo	Abolladura	Reparar

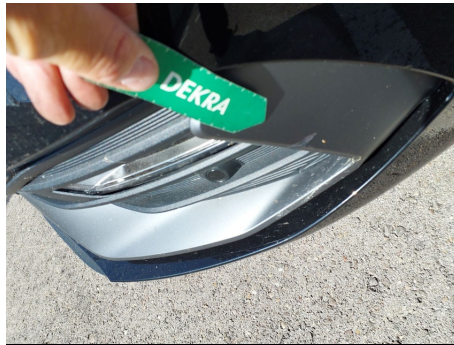
Moldura de paragolpes / Delantero Izquierdo / Abolladura

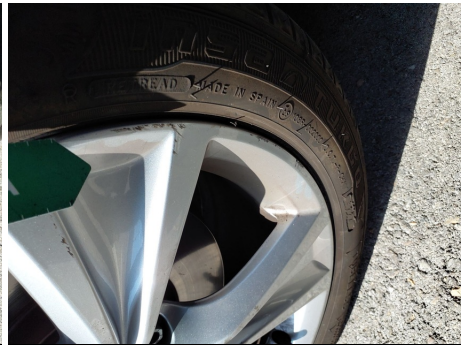
Llanta / Delantero Izquierdo / Rayado

003	Llanta / Delantero Izquierdo Material : Aleación de aluminio / Diámetro de llanta / neumático : 17 "	Rayado	Smart repair
-----	---	--------	--------------

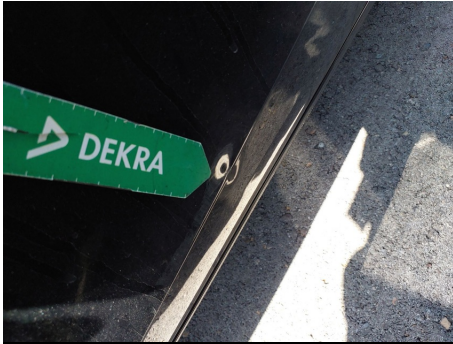
Puerta / Trasero Izquierdo / Abolladura

004	Puerta / Trasero Izquierdo	Abolladura	Reparar
-----	----------------------------	------------	---------

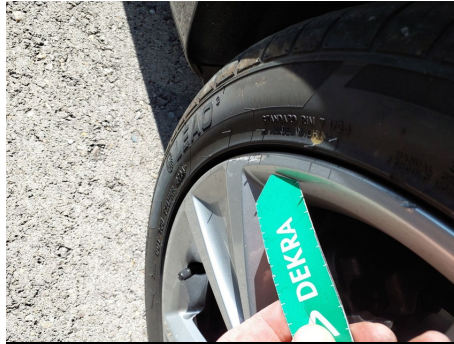
Llanta / Trasero Izquierdo / Rayado

005	Llanta / Trasero Izquierdo Material : Aleación de aluminio / Diámetro de llanta / neumático : 17 "	Rayado	Smart repair
-----	---	--------	--------------

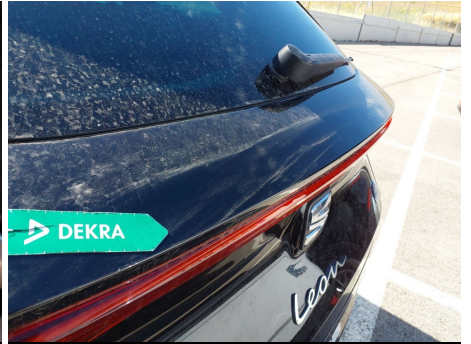
Portón trasero / puerta del maletero / - / Abolladura

006	Portón trasero / puerta del maletero / -	Abolladura	Reparar
-----	--	------------	---------

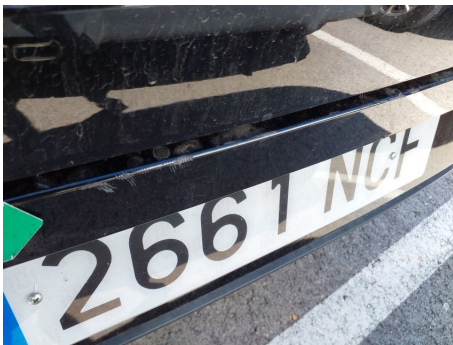
Paragolpes / Trasero / Ralladura

007	Paragolpes / Trasero	Ralladura	Pintar
-----	----------------------	-----------	--------

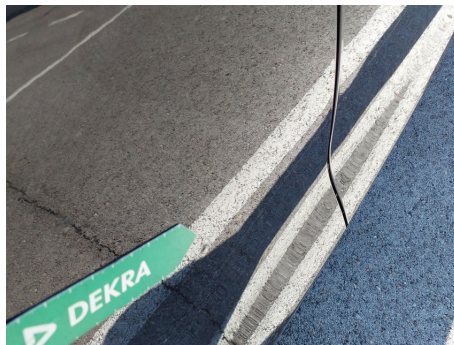
Puerta / Trasero Derecho / Abolladura

008	Puerta / Trasero Derecho	Abolladura	Smart repair
-----	--------------------------	------------	--------------

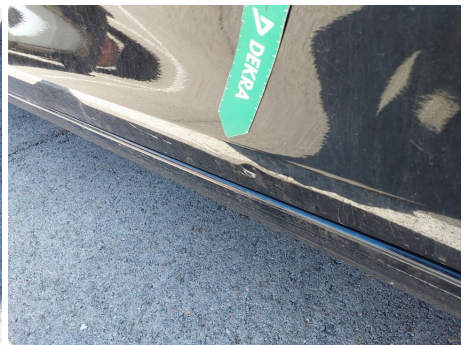
Puerta / Delantero Derecho / Abolladura

009 Puerta / Delantero Derecho

Abolladura

Reparar

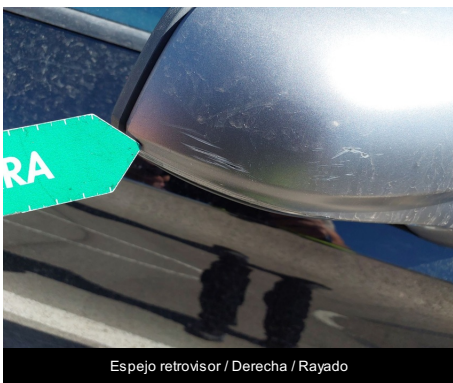
Espejo retrovisor / Derecha / Rayado

010 Espejo retrovisor / Derecha

Rayado

Pintar
