**VOLKSWAGEN****EG - Übereinstimmungsbescheinigung**

LVV Nr 439947
Hersteller VW
Model T-Cross
Variante Style 1.5 TSI
Listenpreis 21.764,71
VIN WVGZZZC1ZNY065350
Erstzulassungsdatum 1.3.2022
Kennzeichen F SJ1009

Zustandsbericht / Minderwertgutachten

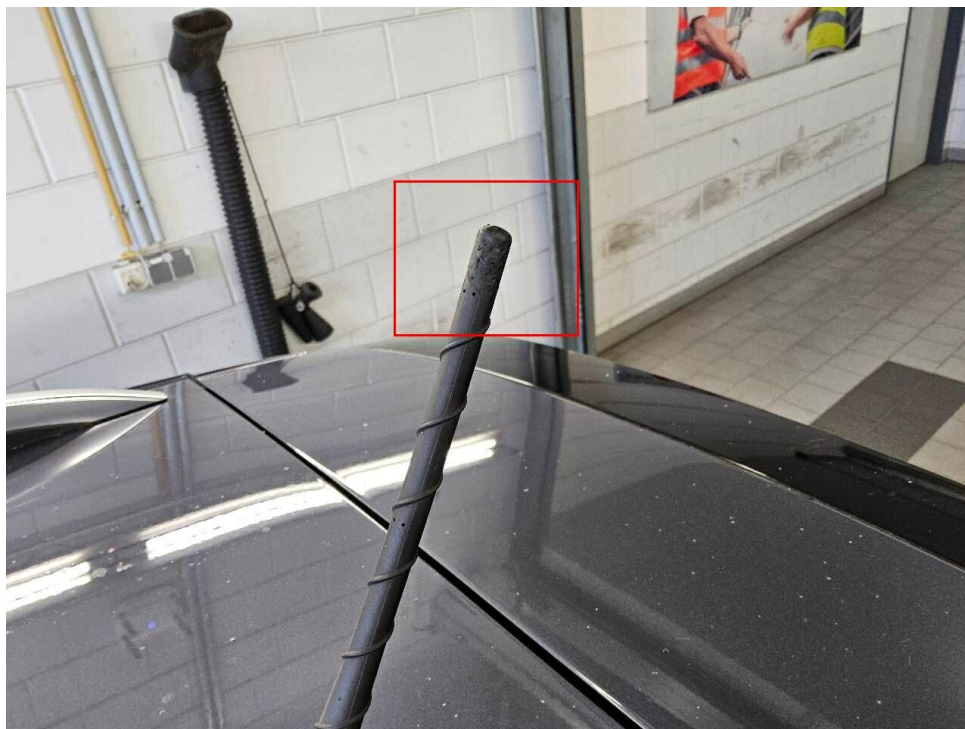
Bild 14 : Antenne Tierbiss

Bild 15 : Antenne Tierbiss

1. Reifenfüllmittel abgelaufen, erneuern (Bild 13)
2. Antenne Tierbiss, erneuern (Bild 14, 15)
