Cupra

LEON 1.5 PHEV DSG 205CV 5P AUTOMÁTICO

VIN (NUMERO DE BASTIDOR): VSSZZKLXSR092353

Detalles del estado

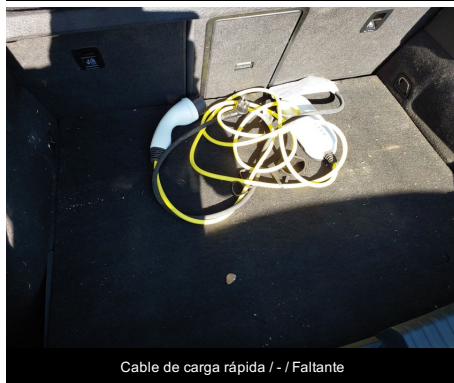
Cable de carga rápida / - / Faltante

#	Elemento	Defecto	Operación
001	Cable de carga rápida / -	Faltante	Sustitución

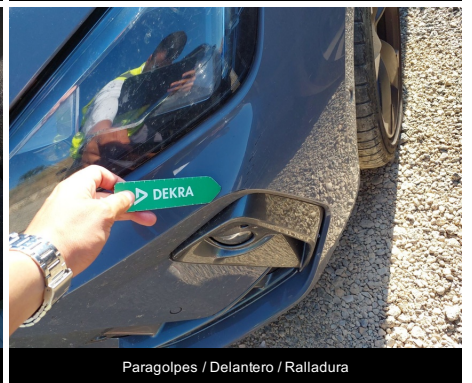
Paragolpes / Delantero / Ralladura

002	Paragolpes / Delantero Pintado : Sí	Ralladura	Pintar

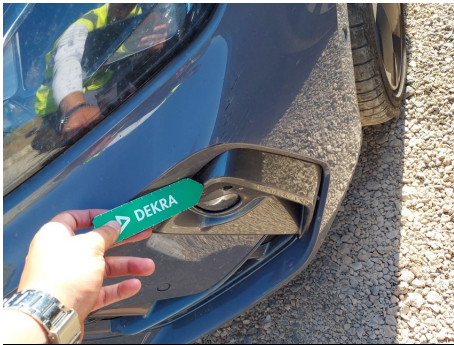
Moldura de paragolpes / Delantero Izquierdo / Ralladura

003	Moldura de paragolpes / Delantero izquierdo Pintado : Sí / Cromado : No	Ralladura Pintar

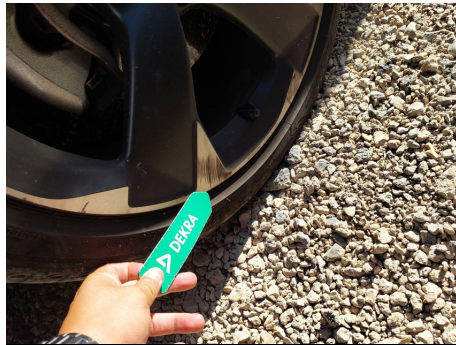
Llanta / Delantero Izquierdo / Ralladura

004	Llanta / Delantero izquierdo Material : Aleación de aluminio / Diámetro de llanta / neumático : 18 " / Superficie : Aluminio cepillado	Ralladura Smart repair

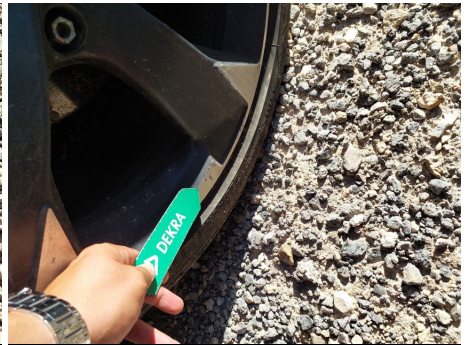
Llanta / Trasero Izquierdo / Ralladura

005	Llanta / Trasero izquierdo Material : Aleación de aluminio / Diámetro de llanta / neumático : 18 " / Superficie : Aluminio cepillado	Ralladura Smart repair

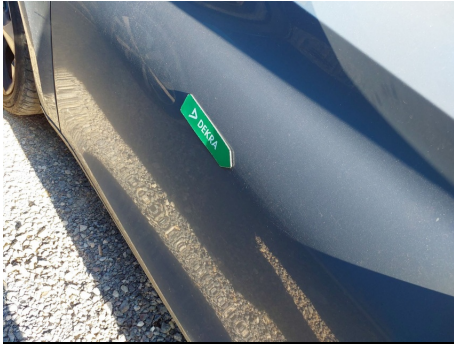
Puerta / Delantero Izquierdo / Abolladura

006	Puerta / Delantero izquierdo Ventana : Sí	Abolladura Smart repair

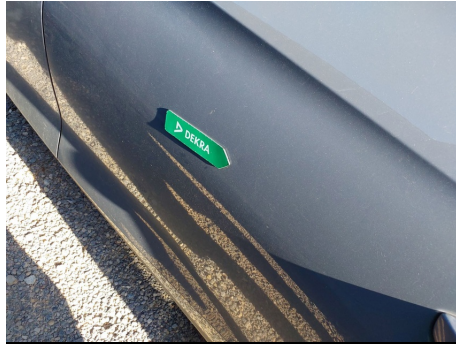
Puerta / Trasero Izquierdo / Abolladura

007	Puerta / Trasero izquierdo Ventana : Sí	Abolladura Smart repair

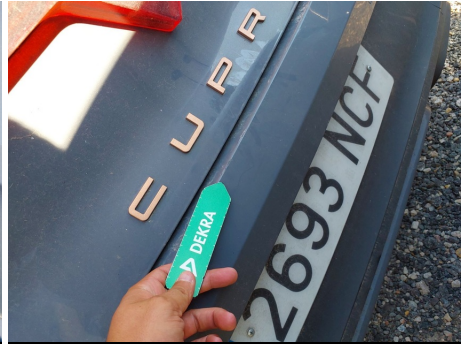
Paragolpes / Trasero / Ralladura

008	Paragolpes / Trasero Pintado : Sí	Ralladura Pintar

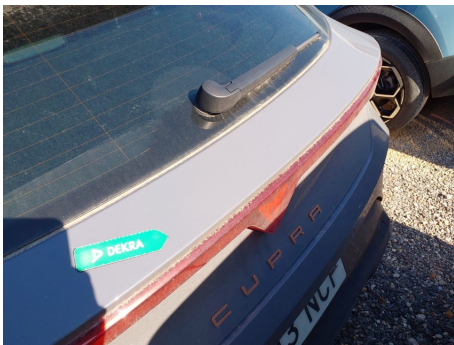
009 Portón trasero / puerta del maletero / -
Ventana : Sí

Abolladura

Portón trasero / puerta del maletero / - / Abolladura

Reparar

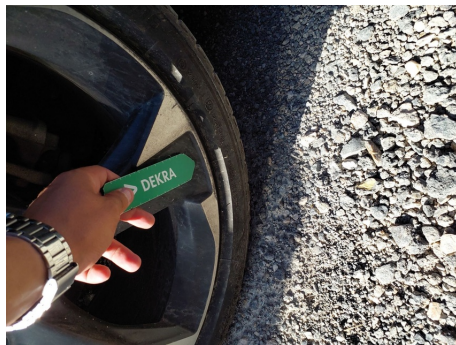
010 Llanta / Trasero Derecho
Material : Aleación de aluminio / Diámetro de llanta / neumático : 18 " / Superficie :
Aluminio cepillado

Ralladura

Llanta / Trasero Derecho / Ralladura

Smart repair

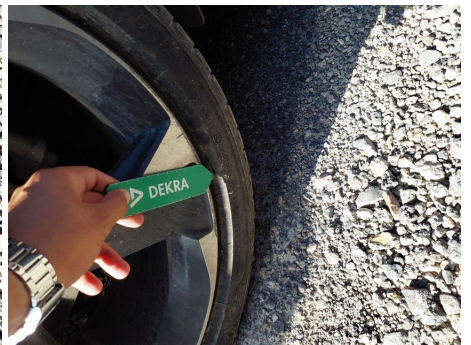
011 Neumático / Trasero Derecho
Símbolo de velocidad : Y / Marca de neumáticos : BRIDGESTONE / Ancho : 225 mm
/ Perfil : 40 / Diámetro de llanta / neumático : 18 "

Desgarro

Neumático / Trasero Derecho / Desgarro

Sustitución

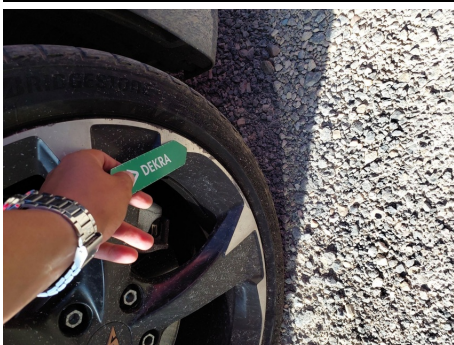
012 Llanta / Delantero Derecho
Material : Aleación de aluminio / Diámetro de llanta / neumático : 18 " / Superficie :
Aluminio cepillado

Ralladura

Llanta / Delantero Derecho / Ralladura

Smart repair

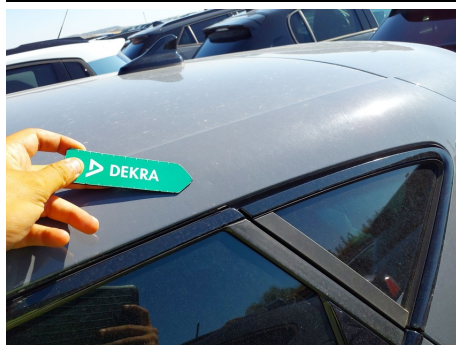
013 Poste de techo A / B / C / Izquierda

Abolladura

Poste de techo A / B / C / Izquierda / Abolladura

Smart repair
