## Zustandsbericht

| Kunde : | Allane SE | Amtl. Kennzeichen : | HG-SG 112E |
| Berichtsnummer : | 0000000925184-DE613 | | |

#### Hyundai Ioniq 5 (05.2021->) Techniq Elektro

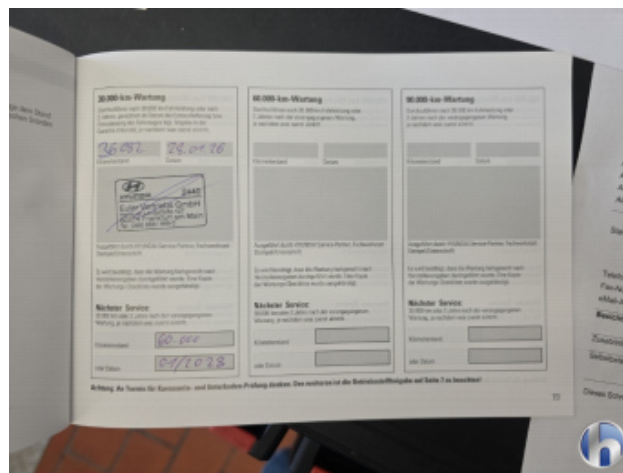
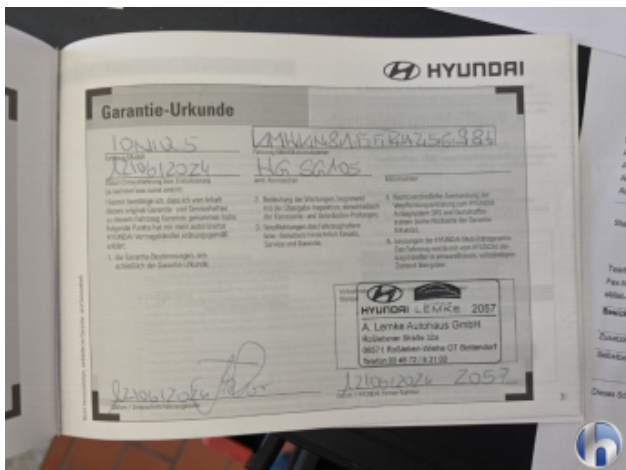
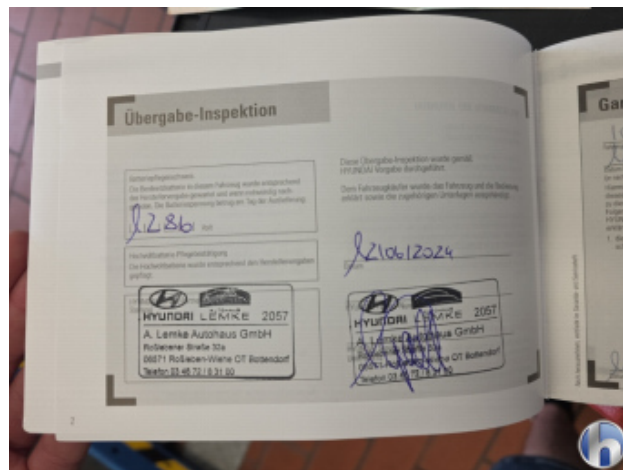
Serviceheft/Nachweis

| <b>Hinweis:</b> | *Serviceintervall nach Herstellervorgaben überzogen (24 Monate / 30.000 km) Kostenerweiterung durch fehlenden oder überzogenen Service / Verlust der Herstellergarantie möglich. |

| <b>Sonstiges</b> | | | |
|---|---|---|---|
| 6. | Wartung über 6082 km<br>überzogen | Nicht Gepflegt | |

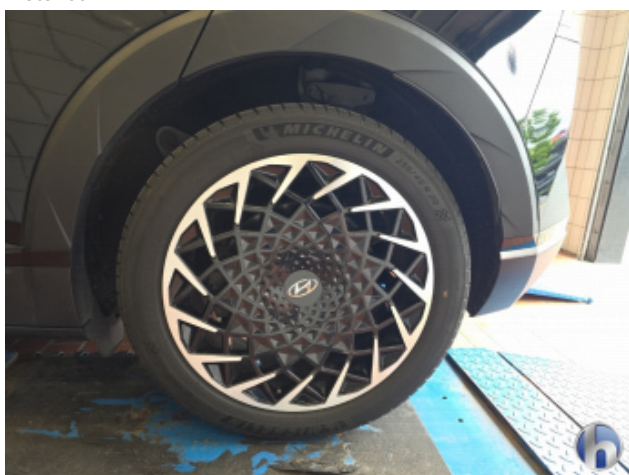
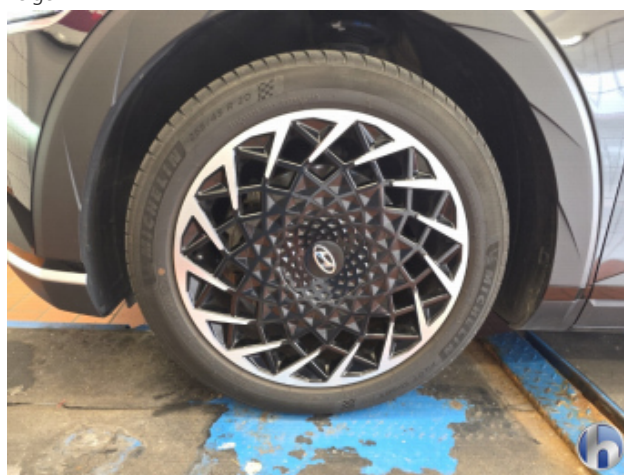
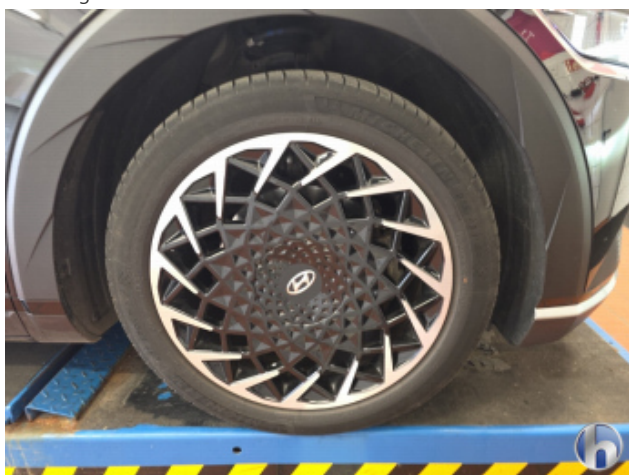
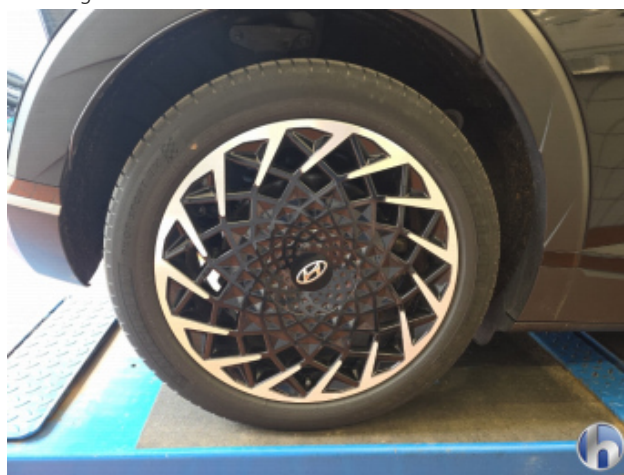
Bereifung

| Reifenart / Felgentyp: | Sommerreifen | Aluminium original |
| 1. Achse - links / Zust. | Michelin | 255/45/R20/105W 5 mm |
| Verkehrssicherheit: | Verkehrssicher | |

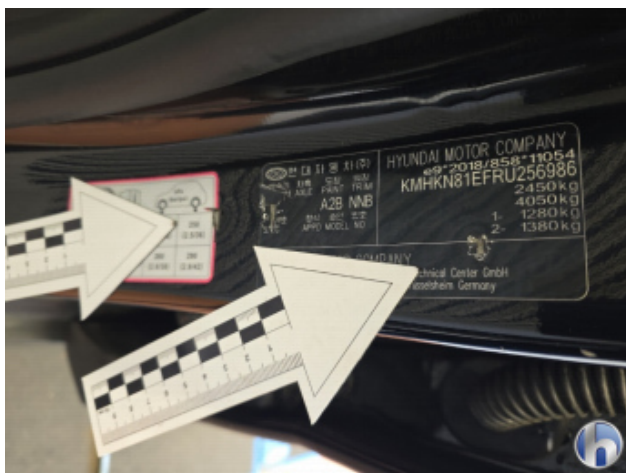
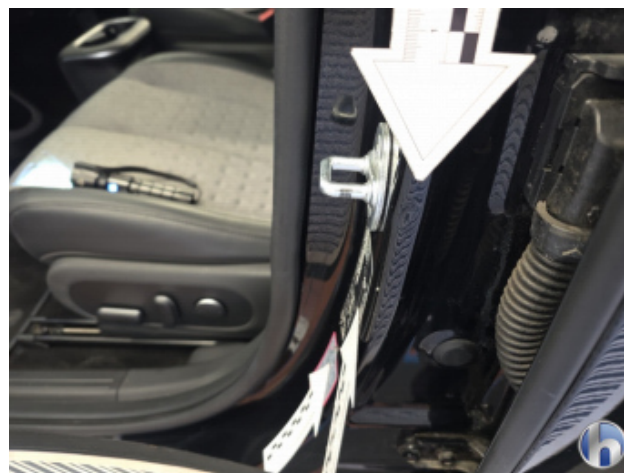
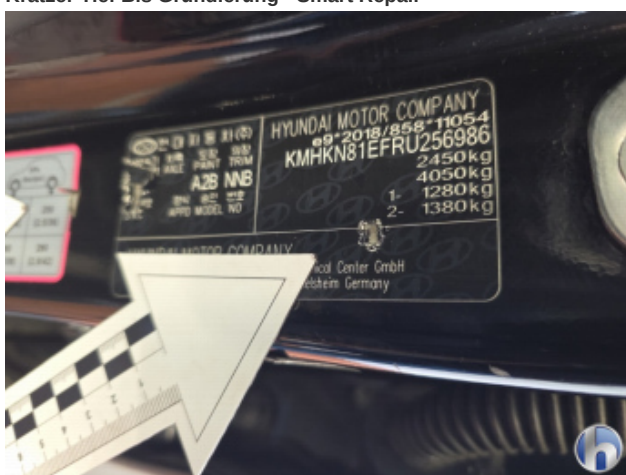
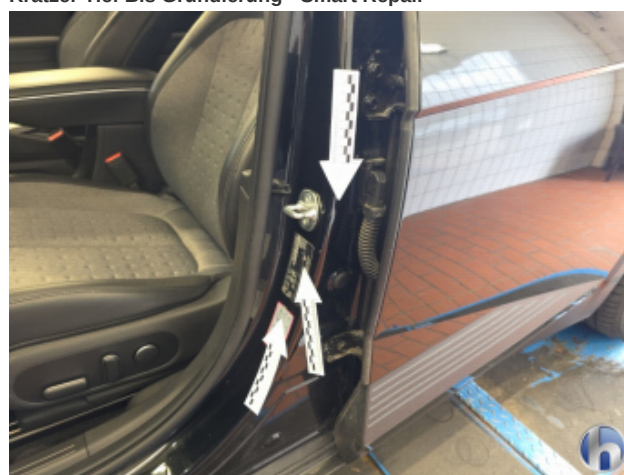
| 1. | B-Säule Mitte - Links | Kratzer Tief Bis Grundierung | Smart Repair |

1. B-Säule Mitte - Links  
Kratzer Tief Bis Grundierung - Smart Repair

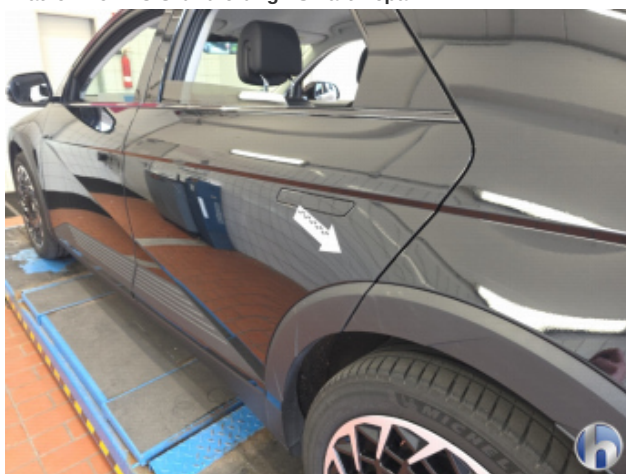
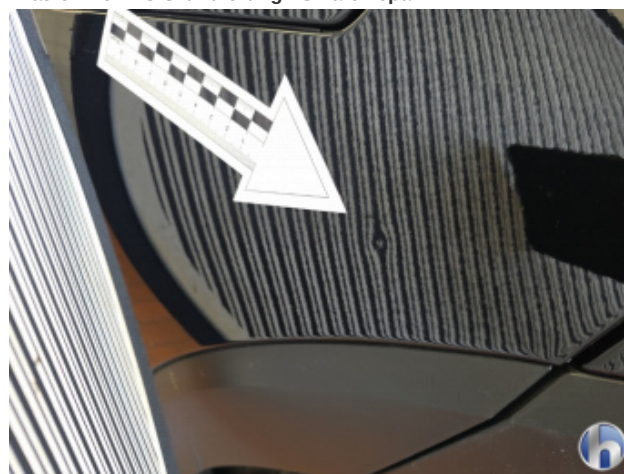
| 2. | Tür Hinten - Links | Gebrauchsspuren | Ohne Reparatur |

2. Tür Hinten - Links  
Gebrauchsspuren - Ohne Reparatur

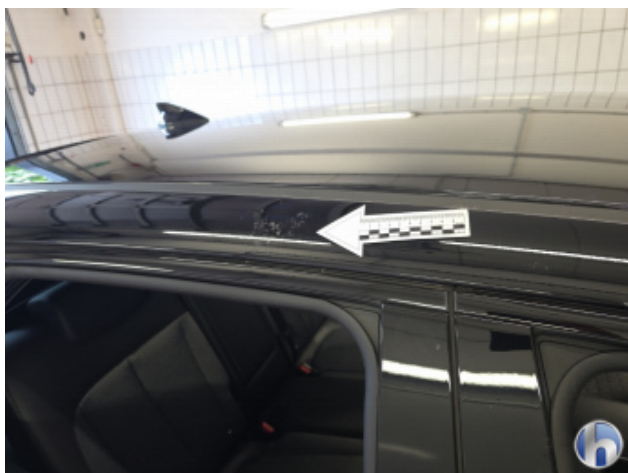
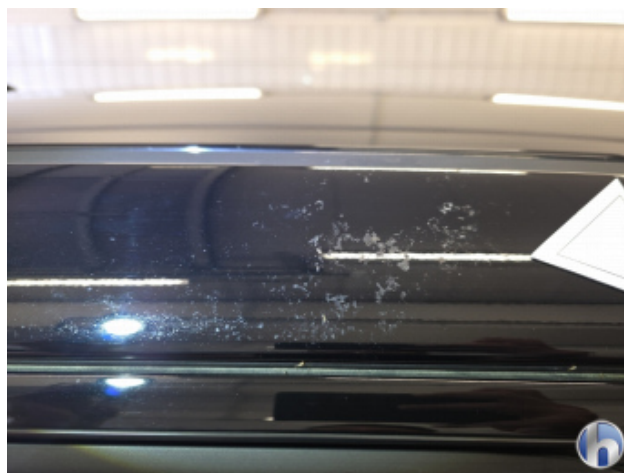
| 3. | Dachrahmen - Links | Verätzung | Entkleben / Reinigen |

3. Dachrahmen - Links  
Verätzung - Entkleben / Reinigen

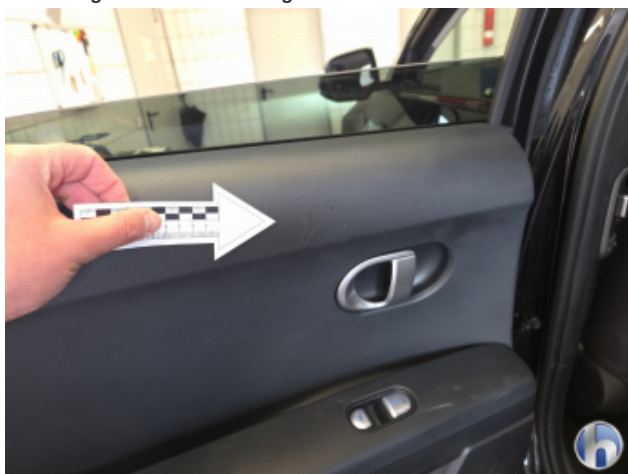
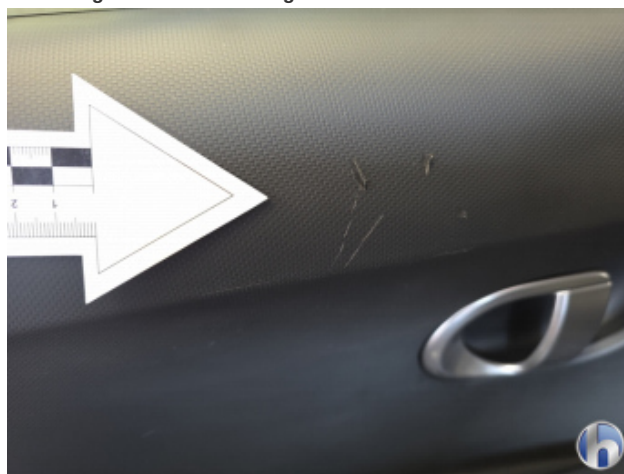
| 4. | Türverkleidung Hinten - Links | Kratzer | Erneuern |

4. Türverkleidung Hinten - Links  
Kratzer - Erneuern

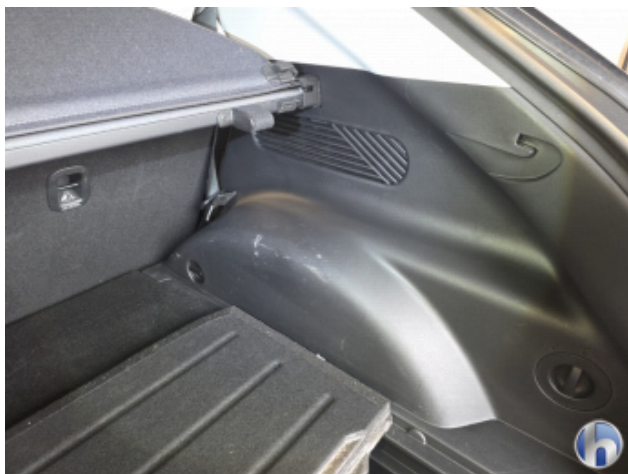
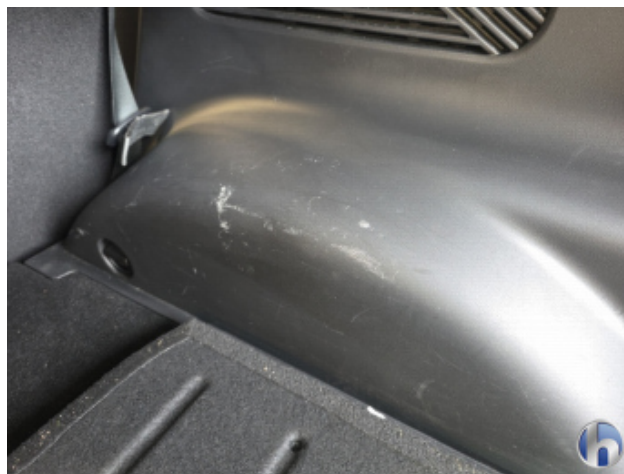
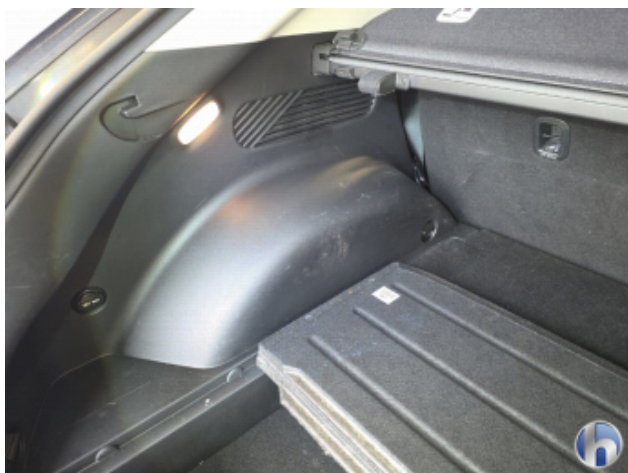
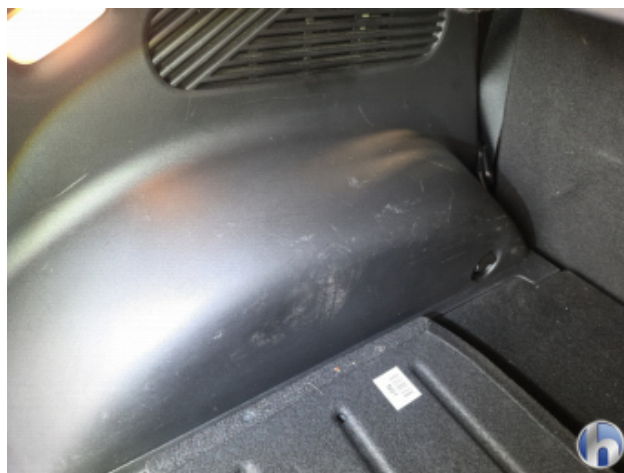
| 5. | Verkleidung | Kratzer | Erneuern |

5. Verkleidung  
Kratzer - Erneuern

5. Verkleidung  
**Kratzer - Erneuern**
