Zustandsbericht

Protokollnummer: 44456641
Auftrags-Nr / Referenz: 26174437
Besichtigungsdatum: 10.03.2026

Hersteller / Modell	Volvo V60 T8 Plug-in Hybrid AWD Ultra Dark		
Kennzeichen	K-CB 3987E	Fahrgestellnummer	YV1ZWH7V6S2647185
Erstzulassung	27.09.2024	Laufleistung (abgelesen)	16.315 km
HSN/TSN	9101 / BUK 00015	Kraftstoffart / Zylinder	Hybr.B/E ext.auf / 4
Fahrzeugart	PKW Kombi	Antriebsart	Allradantrieb
Schadstoffklasse	EURO6;WLTP;EA;PI/CI;M, N1...	Getriebe / Anzahl Gänge	Automatik
Farbe	Schwarz Metallic	Besichtigungszustand	bedingt: Licht/Nässe/Schmutz
Leistung / Hubraum	228 kW / 1.969 ccm	Nächste HU	09/2026
Wartungsheft / Nachweis	vorhanden / vollständig	Restlauf bis Service	6 Monat(e)
Letzte Wartung	09/2025 bei 11.444 km	Polsterart	Leder
Vorschaden	Keine Feststellbar	Polsterfarbe	Schwarz
Nachlackierung	Keine Feststellbar	zul. Gesamtgewicht	2.530 kg
Dokumente	ZB I / II nicht vorhanden	Anzahl Halter	unbekannt
Schlüssel soll/ist	2/2	Anzahl Sitze / Türen	5 / 5
Vertragsnummer	35002441	Re-Import	Nein

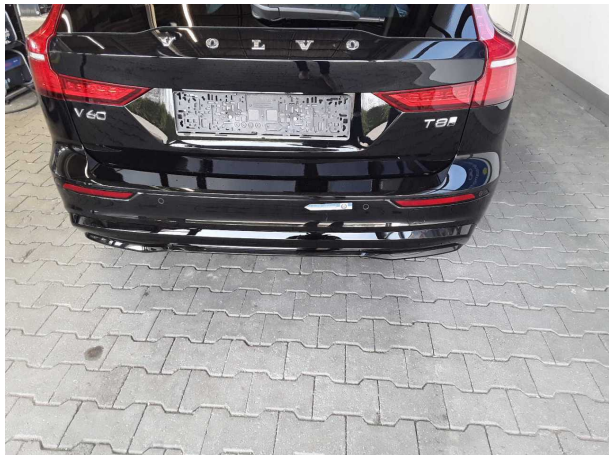
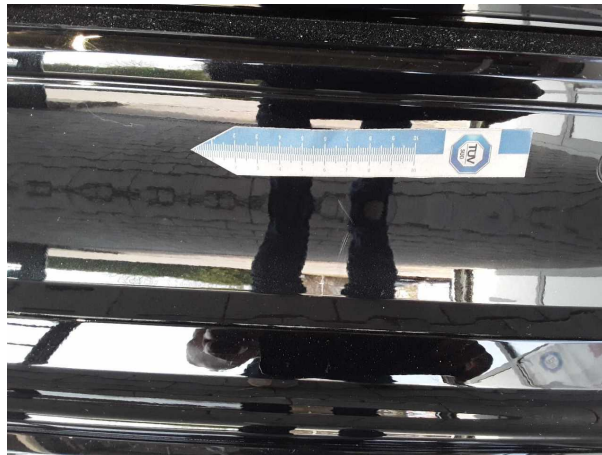
Beschädigung #1: Stossfänger hinten: Stossfänger hinten - Kratzer - Smart Repair

Nr.	Bauteilgruppe	Beschreibung
1	Stoßfänger hinten	Stoßfänger hinten - Kratzer - Smart Repair
