WVGZZZA1XRV184397

## Zustandsbericht

**TÜV SÜD Auto Service GmbH**  
Römeräcker 1  
76351 Linkenheim - Hochstetten

Inspection date: 1 Jul 2026  
**Protocol number: 46278816**  
Delivery date: 1 Jul 2026

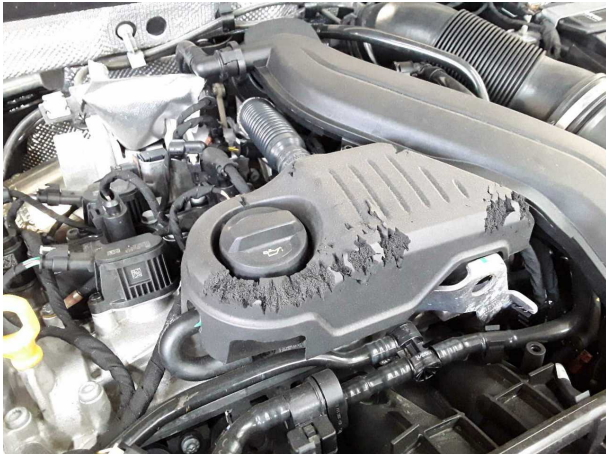
| No. | Component group | Description |
|---|---|---|
| 1 | Cab | Insulation lining - Damage caused by marten / rodent - Replace |

**Damage #1:** Cab: Insulation lining - Damage caused by marten / rodent - Replace

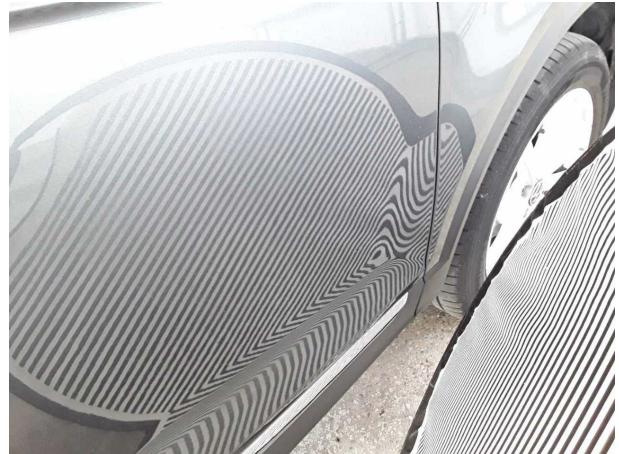
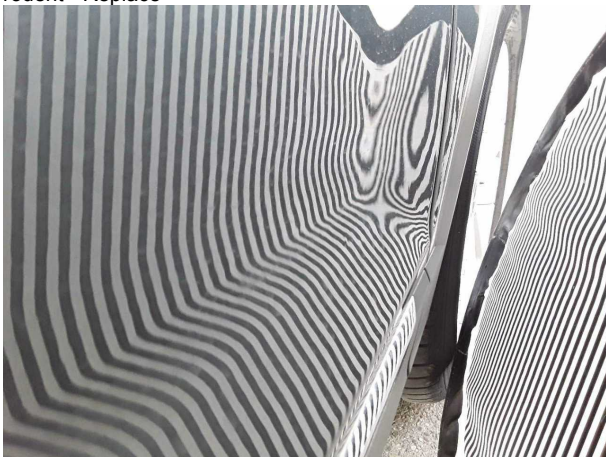
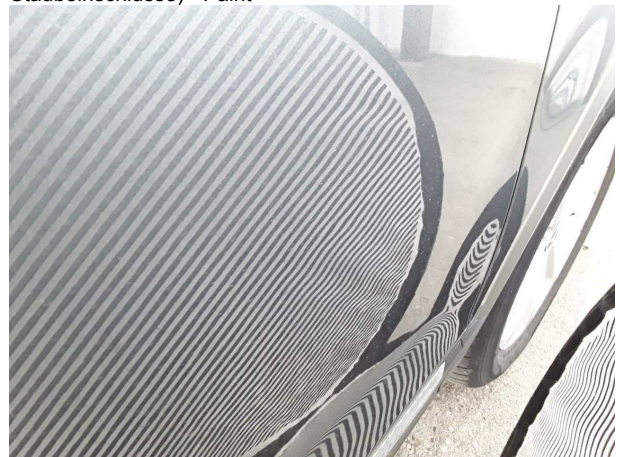
| No. | Component group | Description |
|---|---|---|
| 2 | Door - front right side | Door (Lackoberfläche Staubeinschlüsse) - Paint |

| No. | Location |
|---|---|
| 1 | Door - rear right side, Door - front right side |

Lackwerte geprüft, n.i.O

**Damage #2:** Door - front right side: Door (Lackoberfläche Staubeinschlüsse) - Paint

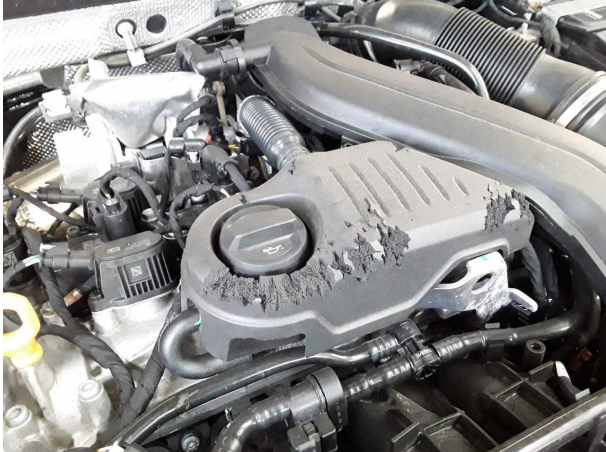
| Nr. | Bauteilgruppe | Beschreibung |
|---|---|---|
| 1 | Fahrerhaus | Dämmmatte - Marderschaden - erneuern |

**Beschädigung #1:** Fahrerhaus: Dämmmatte - Marderschaden - erneuern

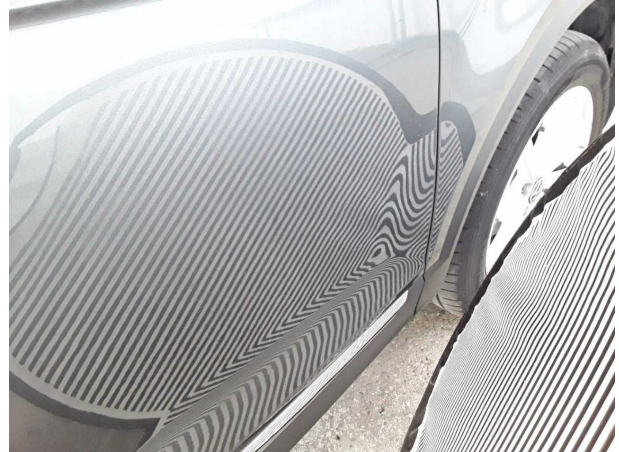
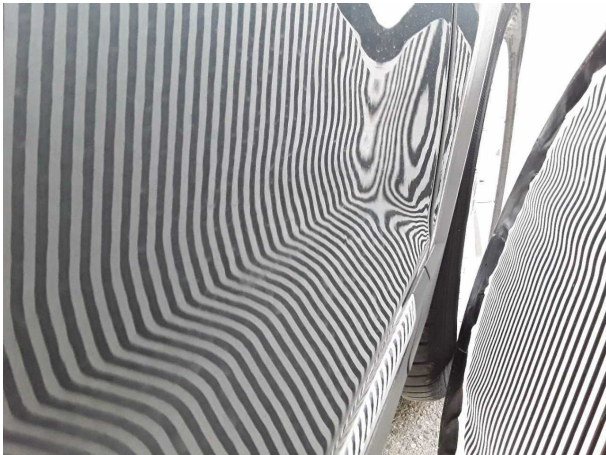
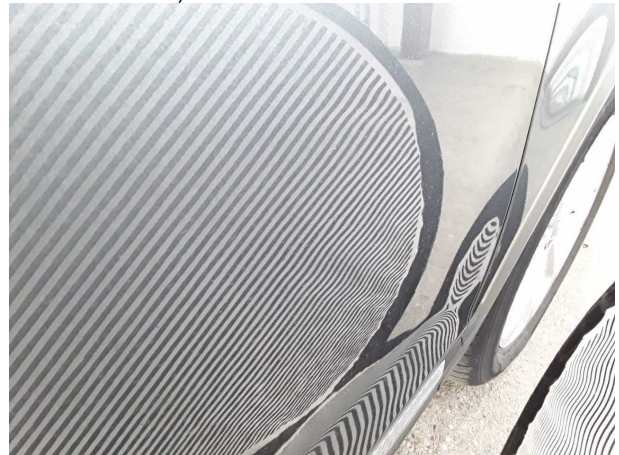
| Nr. | Bauteilgruppe | Beschreibung |
|---|---|---|
| 2 | Tür vorn rechts | Tür (Lackoberfläche Staubeinschlüsse) - lackieren |

| Nr. | Ort |
|---|---|
| 1 | Tür hinten rechts, Tür vorne rechts |

Lackwerte geprüft, n.i.O

**Beschädigung #2:** Tür vorn rechts: Tür (Lackoberfläche Staubeinschlüsse) - lackieren
