# Zustandsbericht

| Hersteller / Modell | Tesla Model 3 Langstreckenbatt. Allradantrieb Dual Motor | | |
| Kennzeichen | | Fahrgestellnummer | LRW3E7EK4PC798641 |

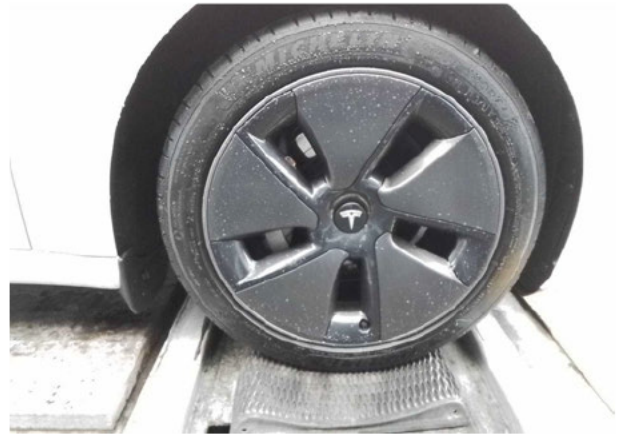
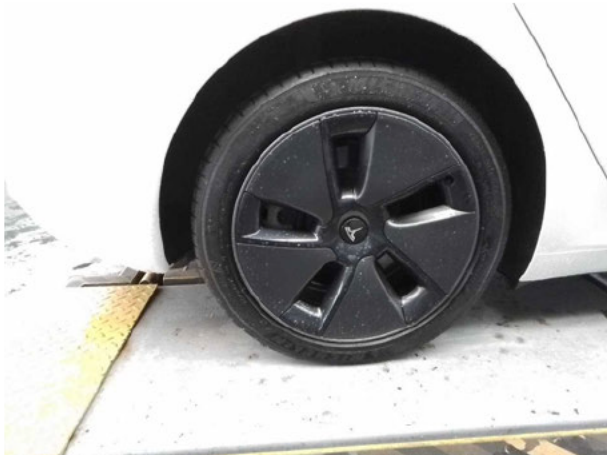
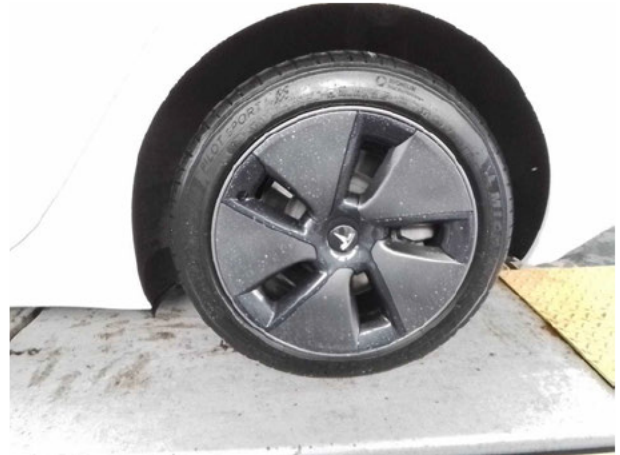
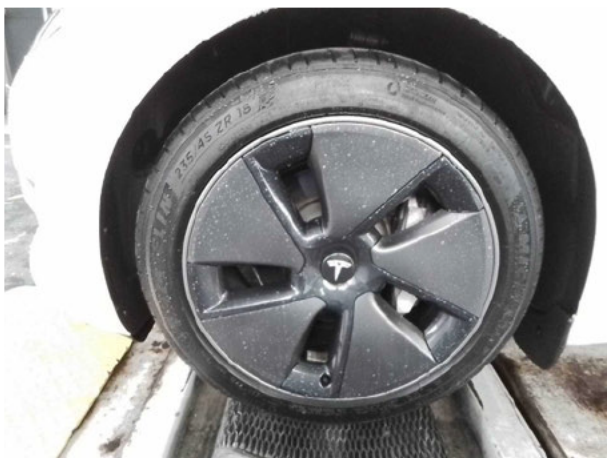
| Achse | Reifengröße | Reifentyp | Hersteller | Profiltiefe | Verkehrstauglichkeit |
|---|---|---|---|---|---|
| 1 | 235/45 R18 98Y | Sommerreifen auf Leichtmetall | Michelin | 5mm / 5mm | i.O. |
| 2 | 235/45 R18 98Y | Sommerreifen auf Leichtmetall | Michelin | 5mm / 5mm | i.O. |

**Abbildung 14:** Montierte Bereifung

**Abbildung 15:** Montierte Bereifung

**Abbildung 16:** Montierte Bereifung

**Abbildung 17:** Montierte Bereifung

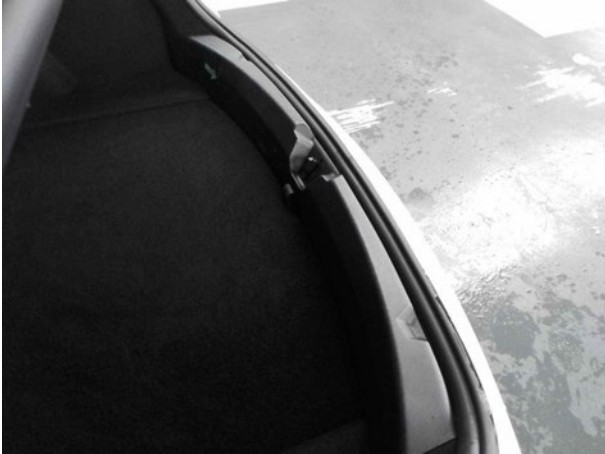
| Nr. | Bauteilgruppe | Beschreibung |
|---|---|---|
| 1 | Verkleidungen/Abdeckungen | Verkleidung Ladekante - verkratzt / verschürft - erneuern |

**Beschädigung #1:** Verkleidungen/Abdeckungen: Verkleidung Ladekante - verkratzt / verschürft - erneuern

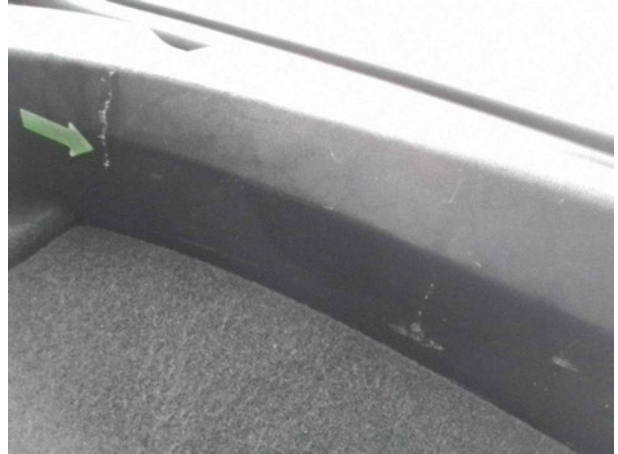
**Beschädigung #1:** Verkleidungen/Abdeckungen: Verkleidung Ladekante - verkratzt / verschürft - erneuern

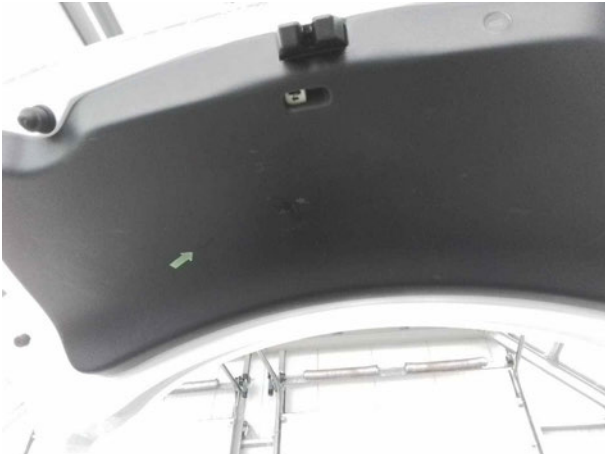
| Nr. | Bauteilgruppe | Beschreibung |
|---|---|---|
| 2 | Verkleidungen/Abdeckungen | Heckdeckel, Innenverkleidung - verkratzt / verschürft - erneuern |

**Beschädigung #2:** Verkleidungen/Abdeckungen: Heckdeckel, Innenverkleidung - verkratzt / verschürft - erneuern

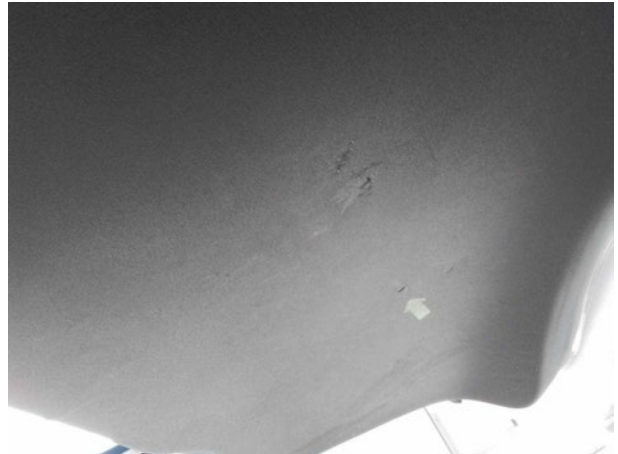
**Beschädigung #2:** Verkleidungen/Abdeckungen: Heckdeckel, Innenverkleidung - verkratzt / verschürft - erneuern

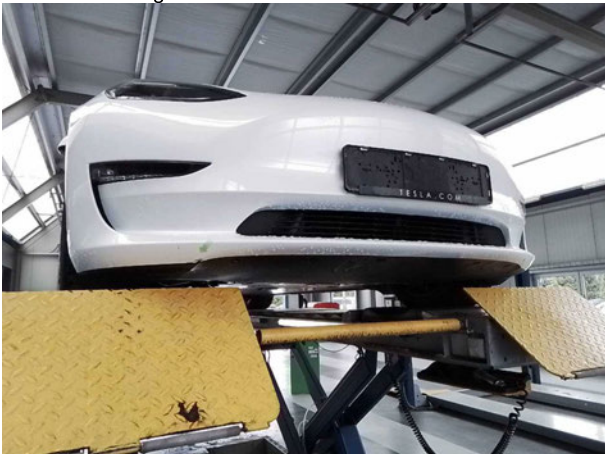
| Nr. | Bauteilgruppe | Beschreibung |
|---|---|---|
| 3 | Stoßfänger vorn | Stoßfänger vorn - verkratzt / verschürft - Smart Repair |

**Beschädigung #3:** Stossfänger vorn: Stossfänger vorn - verkratzt / verschürft - Smart Repair

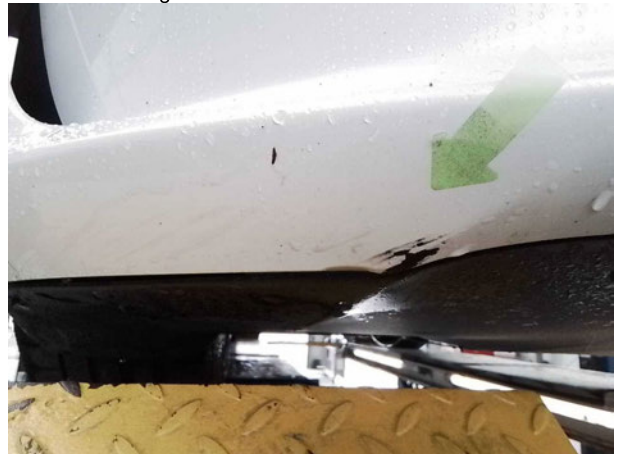
**Beschädigung #3:** Stossfänger vorn: Stossfänger vorn - verkratzt / verschürft - Smart Repair

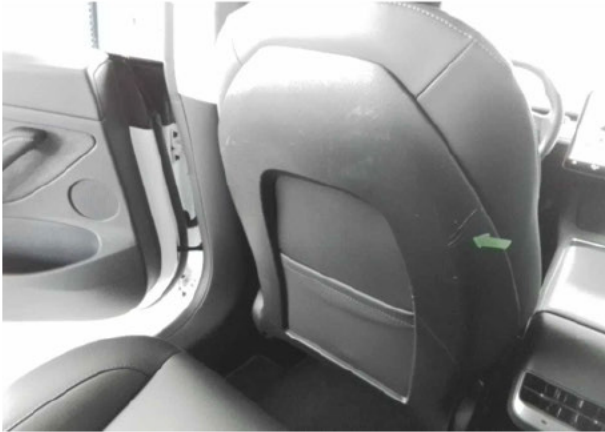
| Nr. | Bauteilgruppe | Beschreibung |
|---|---|---|
| 4 | Sitz vorn | Sitzkastenverkleidung links - verkratzt / verschürft - erneuern |

**Beschädigung #4:** Sitz vorn: Sitzkastenverkleidung links - verkratzt / verschürft - erneuern

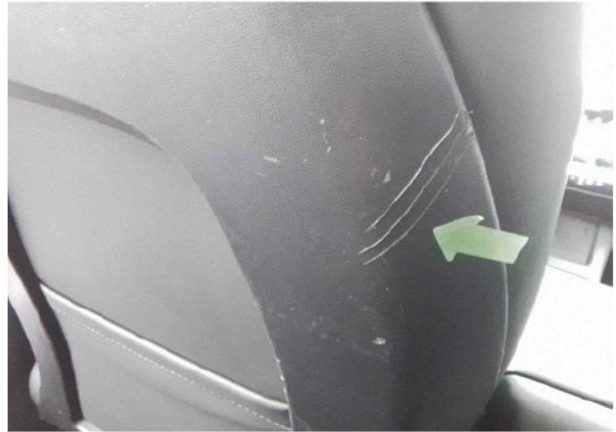
**Beschädigung #4:** Sitz vorn: Sitzkastenverkleidung links - verkratzt / verschürft - erneuern

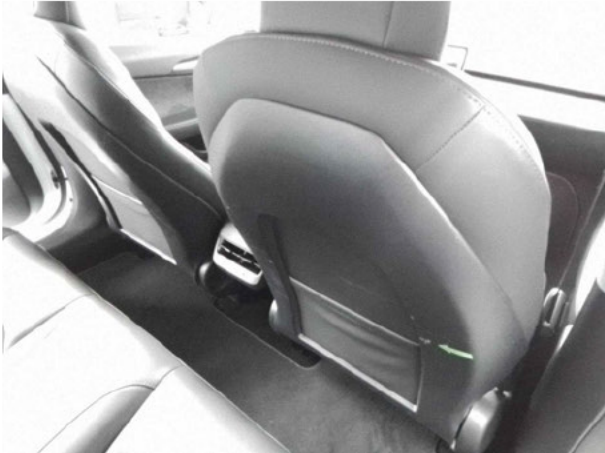
| Nr. | Bauteilgruppe | Beschreibung |
|---|---|---|
| 5 | Sitz vorn | Sitzkastenverkleidung rechts - verkratzt / verschürft - erneuern |

**Beschädigung #5:** Sitz vorn: Sitzkastenverkleidung rechts - verkratzt / verschürft - erneuern

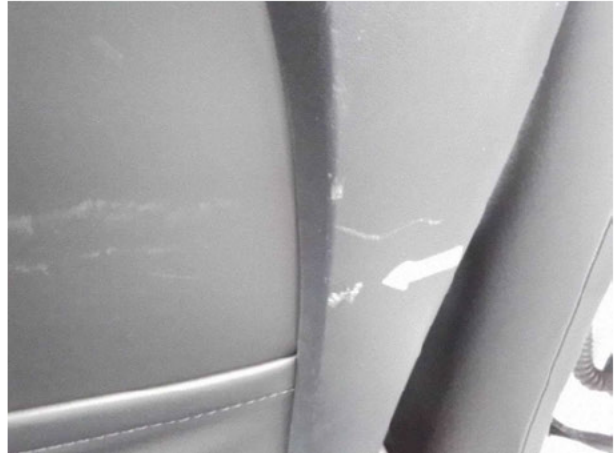
**Beschädigung #5:** Sitz vorn: Sitzkastenverkleidung rechts - verkratzt / verschürft - erneuern

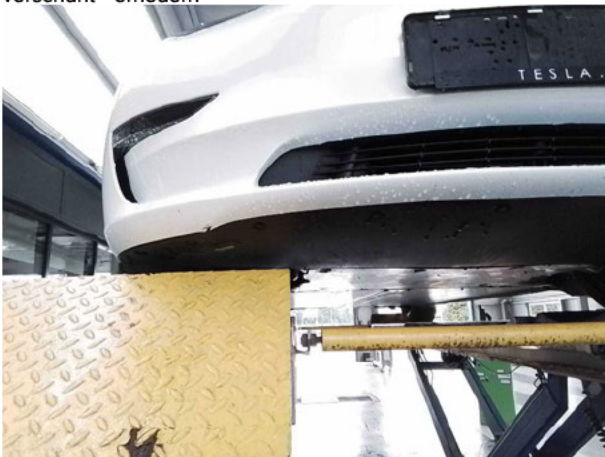
| Nr. | Bauteilgruppe | Beschreibung |
|---|---|---|
| 6 | Karosserie | Unterbodenverkleidung - verkratzt / verschürft - erneuern |

**Beschädigung #6:** Karosserie: Unterbodenverkleidung - verkratzt / verschürft - erneuern

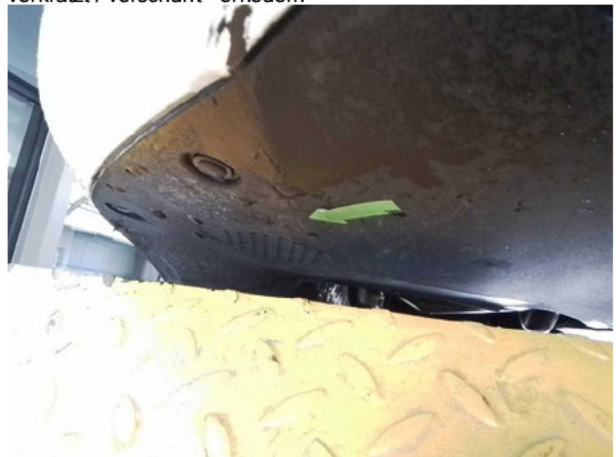
**Beschädigung #6:** Karosserie: Unterbodenverkleidung - verkratzt / verschürft - erneuern

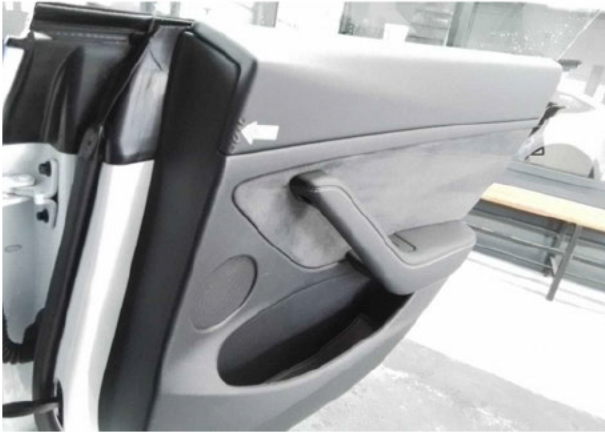
| Nr. | Bauteilgruppe | Beschreibung |
|---|---|---|
| 7 | Verkleidungen/Abdeckungen | Türverkleidung hinten links - verkratzt / verschürft - erneuern |

**Beschädigung #7:** Verkleidungen/Abdeckungen: Türverkleidung hint...  
links - verkratzt / verschürft - erneuern

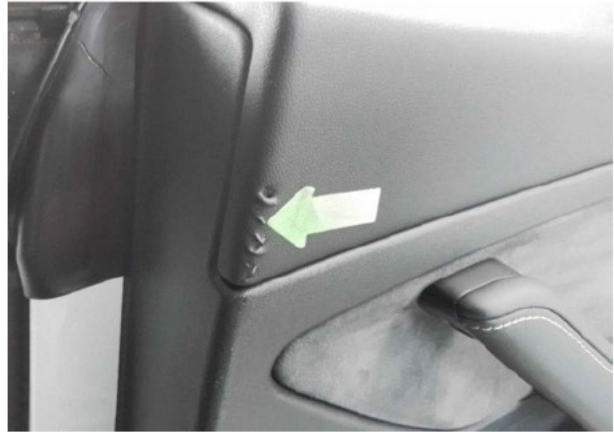
**Beschädigung #7:** Verkleidungen/Abdeckungen: Türverkleidung  
hinten links - verkratzt / verschürft - erneuern
