## Zustandsbericht

| Kunde : | Allane SE | Amtl. Kennzeichen : | MI-JJ 712 |

#### Hyundai Ioniq 5 (05.2021->) Uniq Elektro

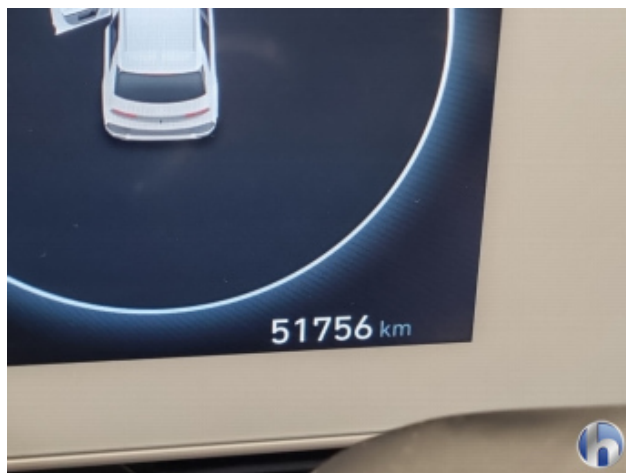
Kilometerstand

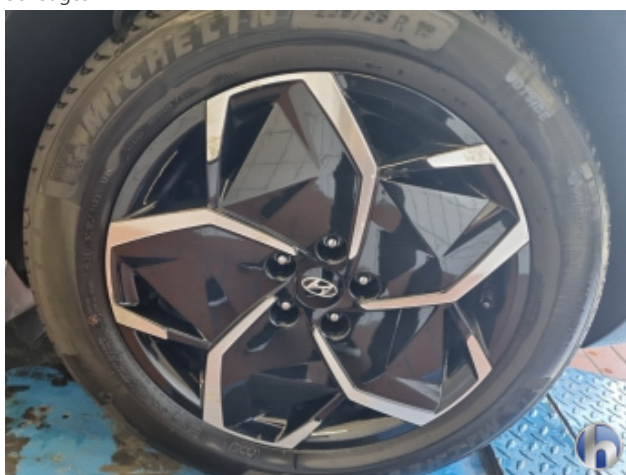
| 1. | Felge Hinten - Links | Korrodiert | Smart Repair |
| 2. | Felge Hinten - Rechts | Korrodiert | Smart Repair |

Felgen

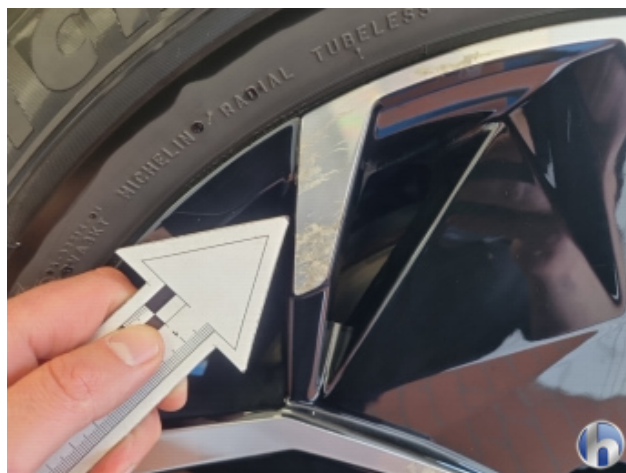
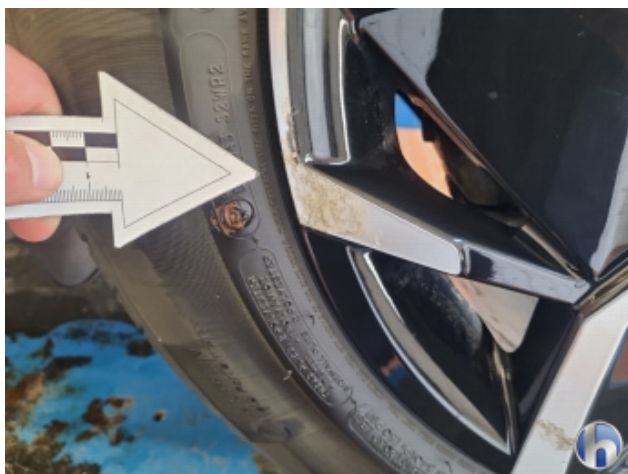
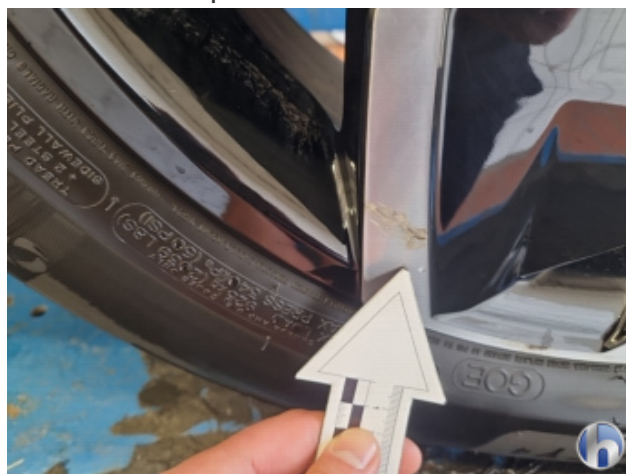
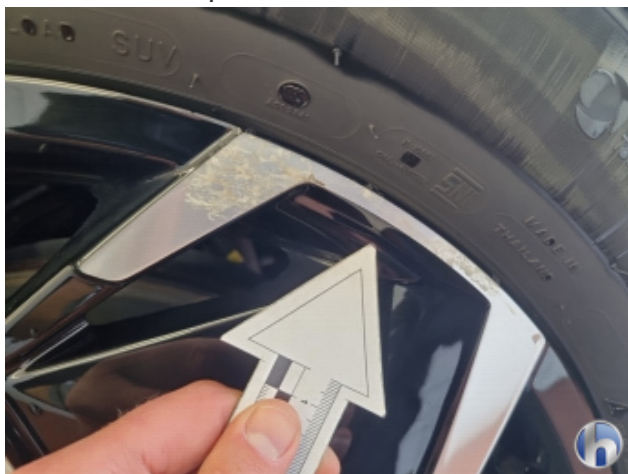
1. Felge Hinten - Links  
 Korrodiert - Smart Repair

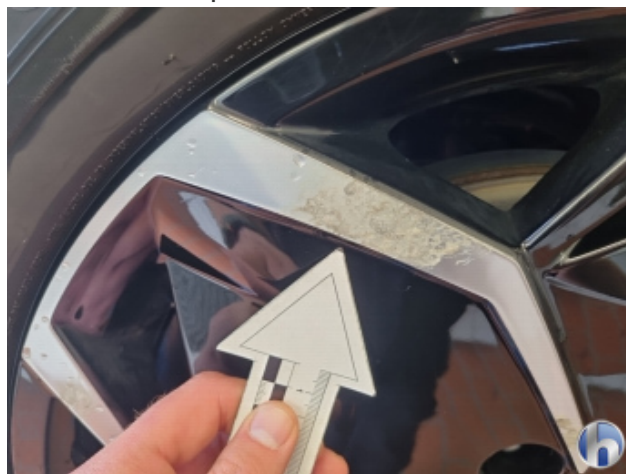
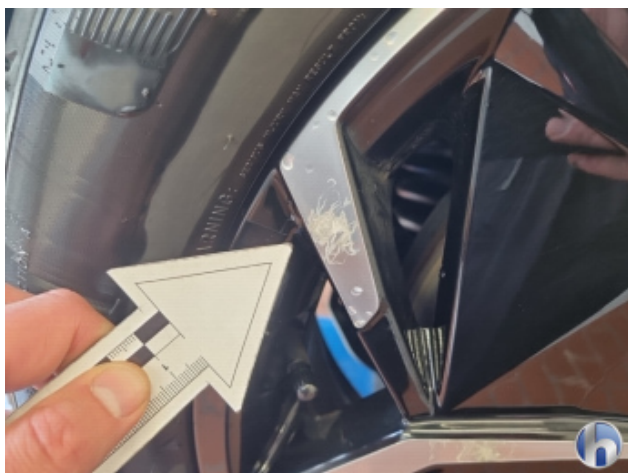
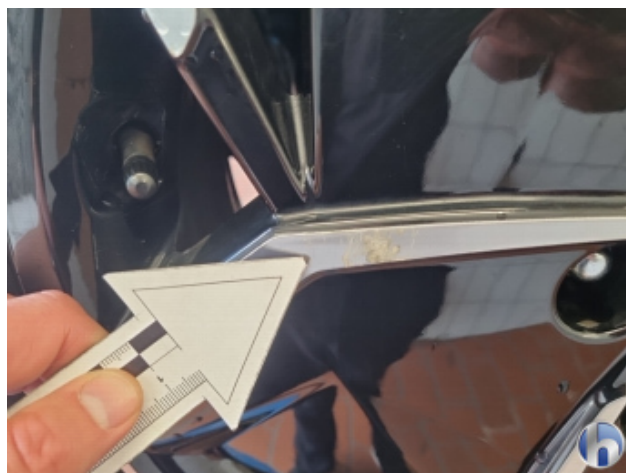
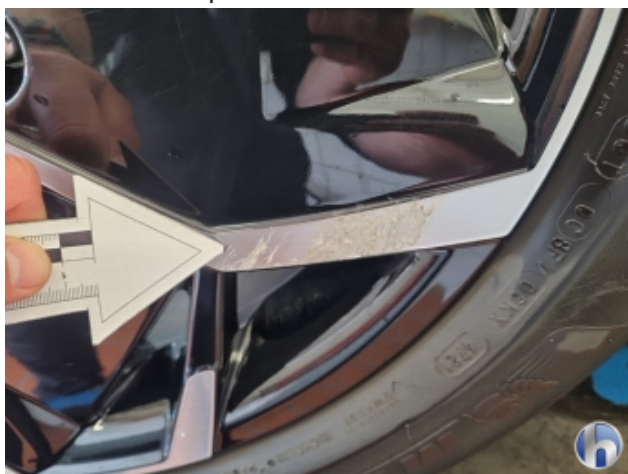
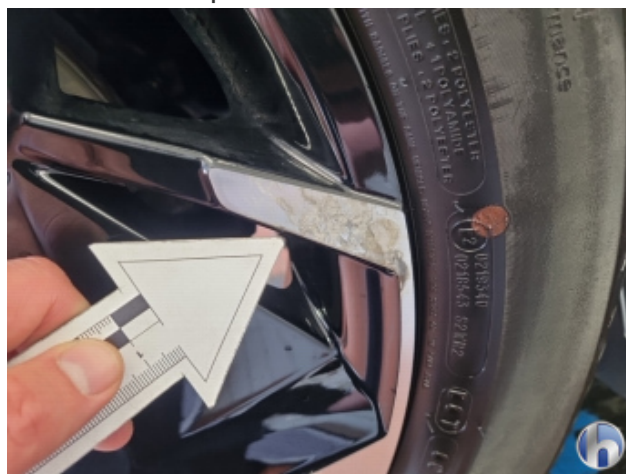
2. Felge Hinten - Rechts  
 Korrodiert - Smart Repair

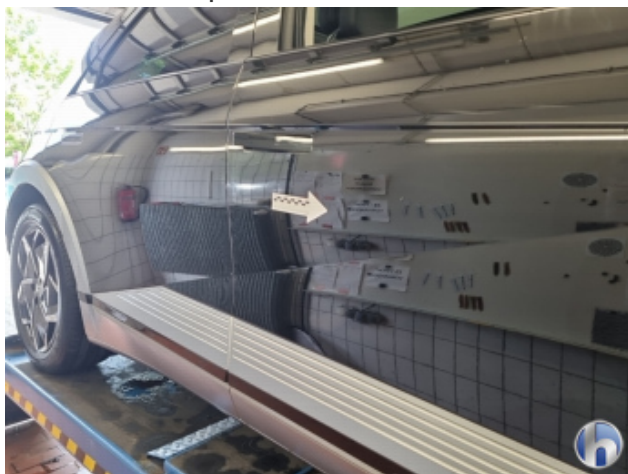
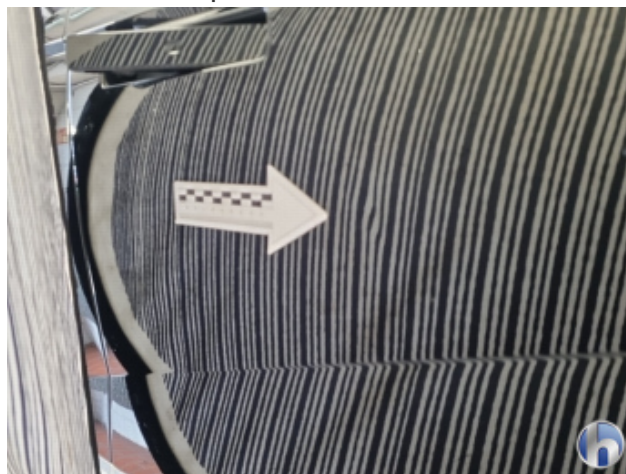
3. Tür Vorne - Rechts  
 1 Delle - Sanft Instandsetzen

| 3. | Tür Vorne - Rechts | 1 Delle | Sanft Instandsetzen |

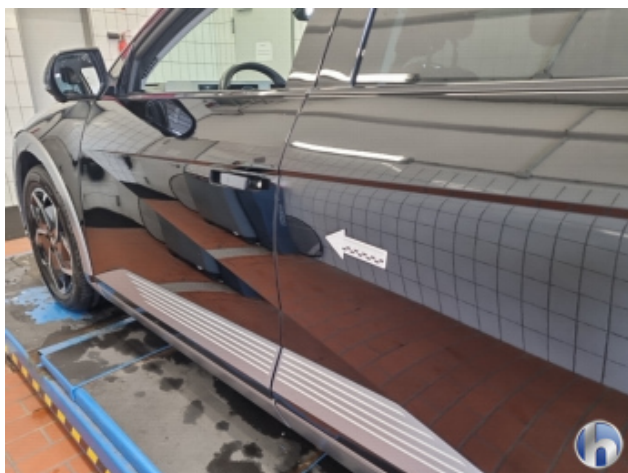
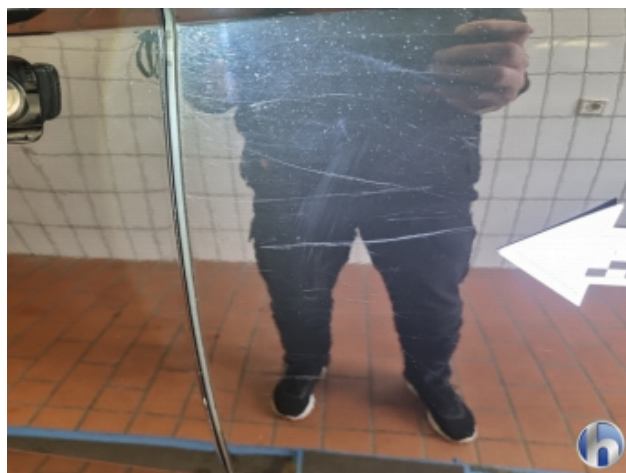
4. Tür Hinten - Links  
Oberflächenkratzer - Aufbereiten / Polieren

| 4. | Tür Hinten - Links | Oberflächenkratzer | Aufbereiten / Polieren |

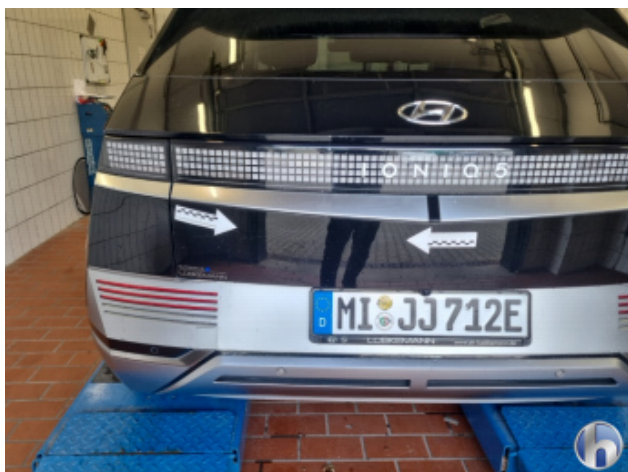
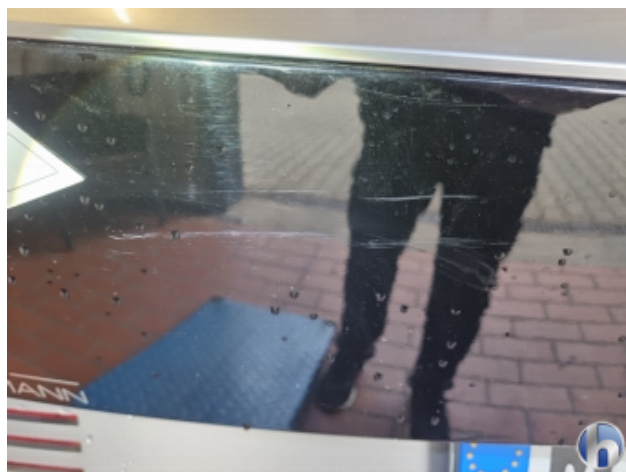
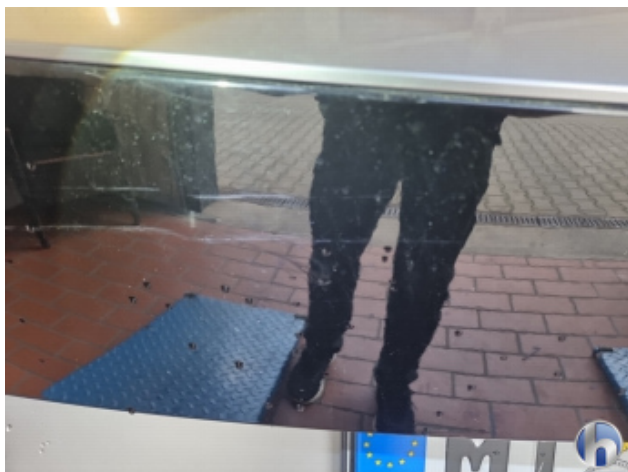
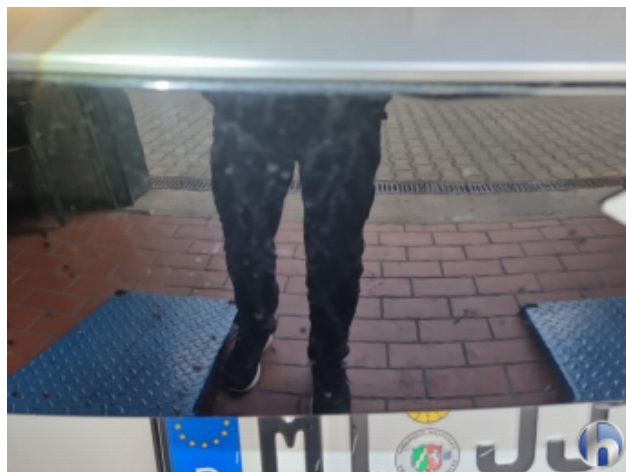
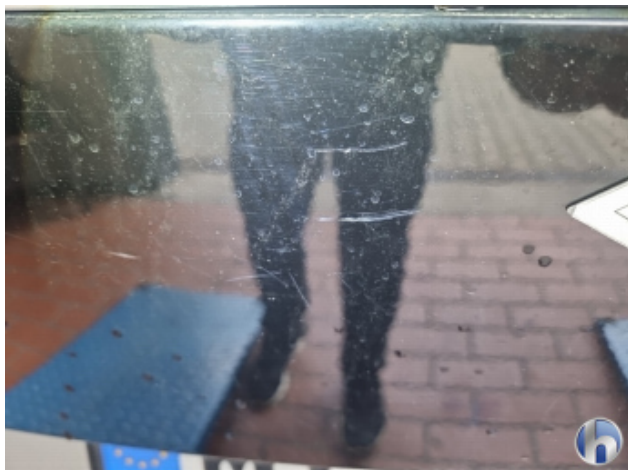
5. Heckklappe  
Oberflächenkratzer - Aufbereiten / Polieren

5. Heckklappe  
**Oberflächenkratzer - Aufbereiten / Polieren**

| 5. | Heckklappe | Oberflächenkratzer | Aufbereiten / Polieren |

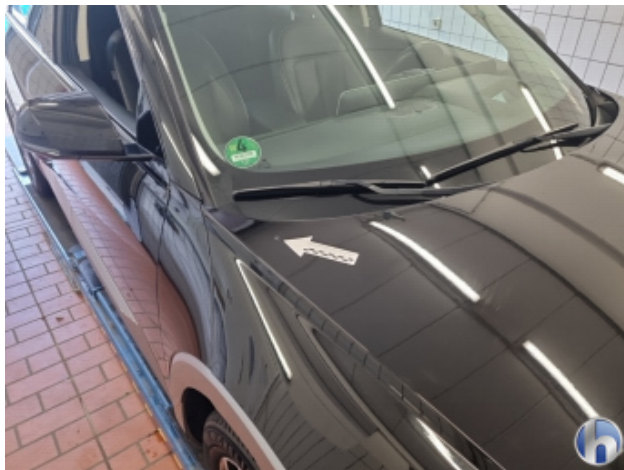
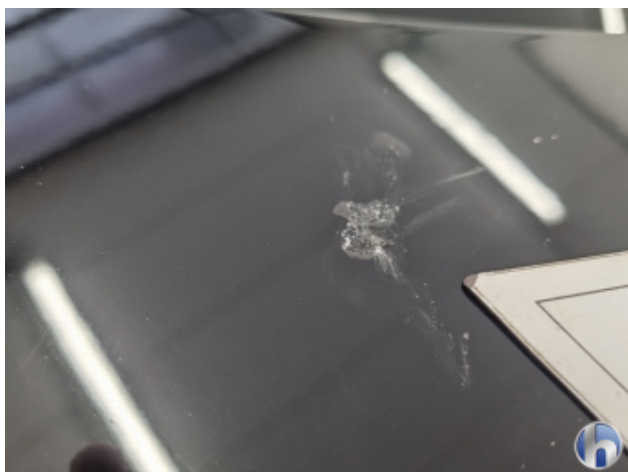
6. Motorhaube  
**Harz-/ Säureeinwirkung - Entkleben / Reinigen**

| 6. | Motorhaube | Harz-/<br>Säureeinwirkung | Entkleben / Reinigen |

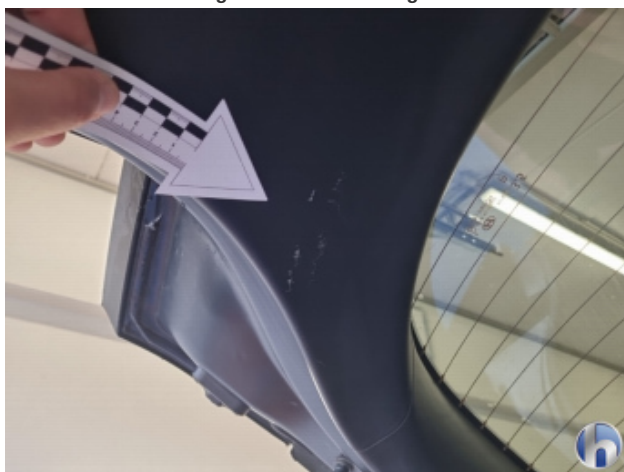
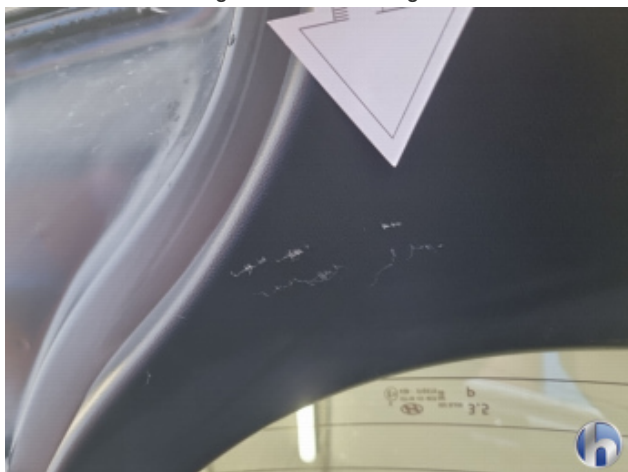
7. Heckdeckelverkleidung  
**Gebrauchsspuren - Ohne Reparatur**

| | Bauteil | Schaden | Rep.-Art |
|---|---|---|---|
| 7. | Heckdeckelverkleidung | Gebrauchsspuren | Ohne Reparatur |
