Zustandsbericht

Kunde :	Allane SE	Amtl. Kennzeichen :	LAN-LE 12
Berichtsnummer :	000000889603-DE613		
Referenznummer:	31098641

Toyota Proace Verso (2016->) L1 Executive

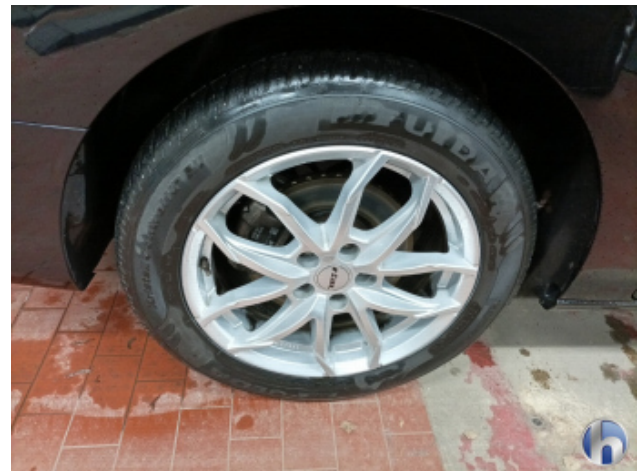
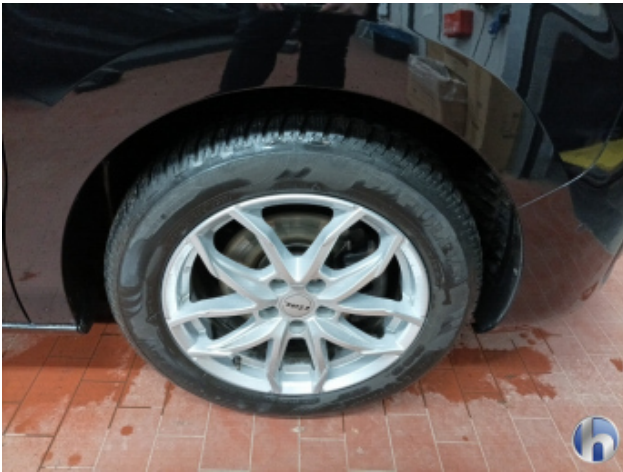
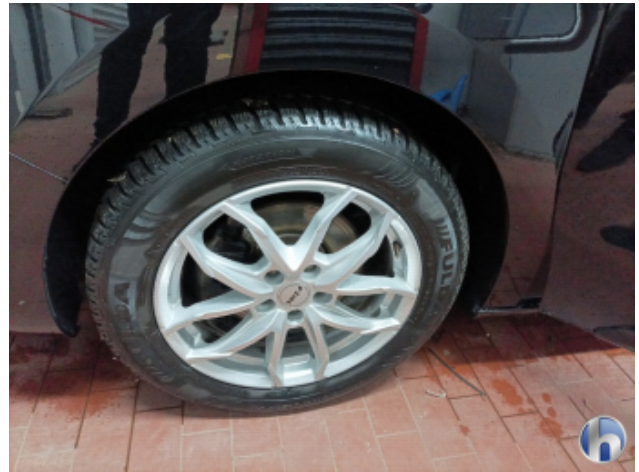
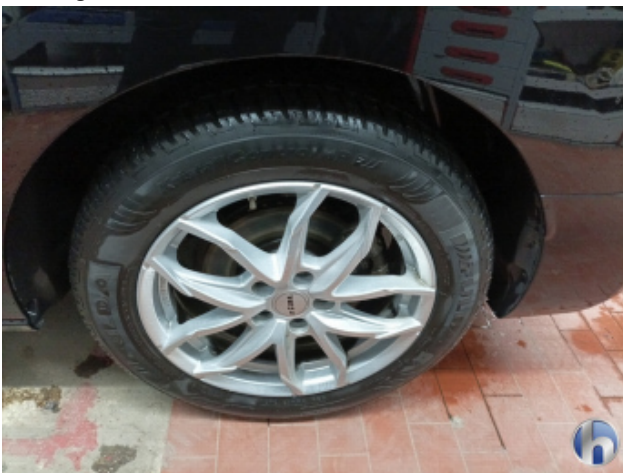
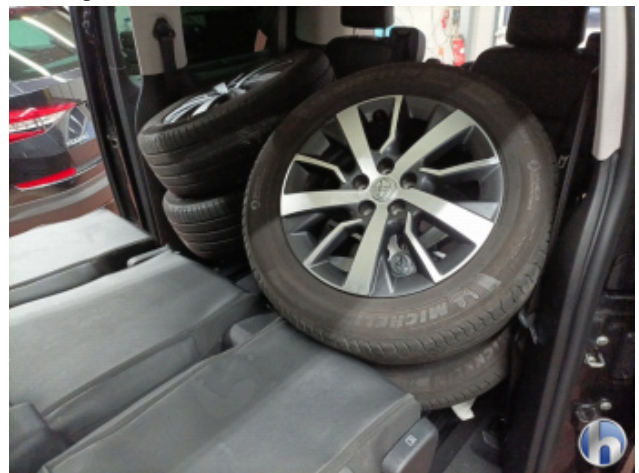
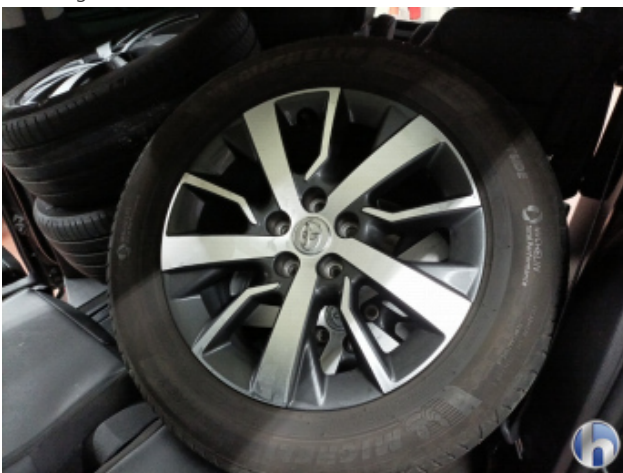
Montierte Bereifung		
Reifenart / Felgentyp:	Winterreifen	Aluminium
1. Achse - links / Zust.	Fulda	225/55/R17/101V 6 mm
1. Achse - rechts / Zust.	Fulda	225/55/R17/101V 6 mm
2. Achse - links / Zust.	Fulda	225/55/R17/101V 6 mm
2. Achse - rechts / Zust.	Fulda	225/55/R17/101V 6 mm
Verkehrssicherheit:	Verkehrssicher

Unmontierte Bereifung		
Reifenart / Felgentyp:	Sommerreifen	Aluminium
1. Achse - links / Zust.	Michelin	225/55/R17/101V 5.6 mm
1. Achse - rechts / Zust.	Michelin	225/55/R17/101V 5.6 mm
2. Achse - links / Zust.	Michelin	225/55/R17/101V 5.6 mm
2. Achse - rechts / Zust.	Michelin	225/55/R17/101V 5.6 mm
Verkehrssicherheit:	Verkehrssicher

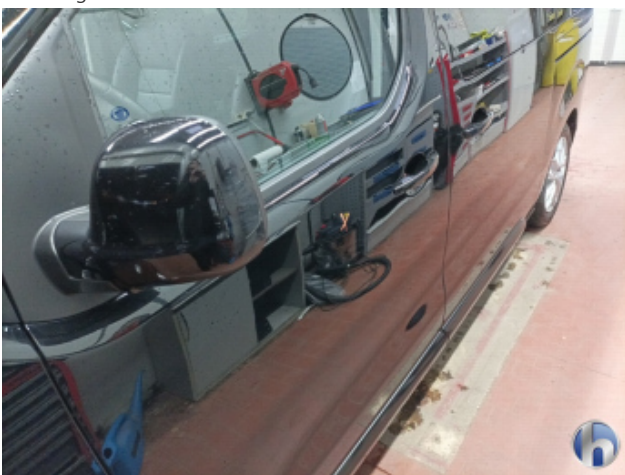
1. Tür Vorne - Links
Nachlackiert - Ohne Reparatur

Karosserie außen	Bauteil	Schaden	Rep.-Art
1.	Tür Vorne - Links	Nachlackiert	Ohne Reparatur

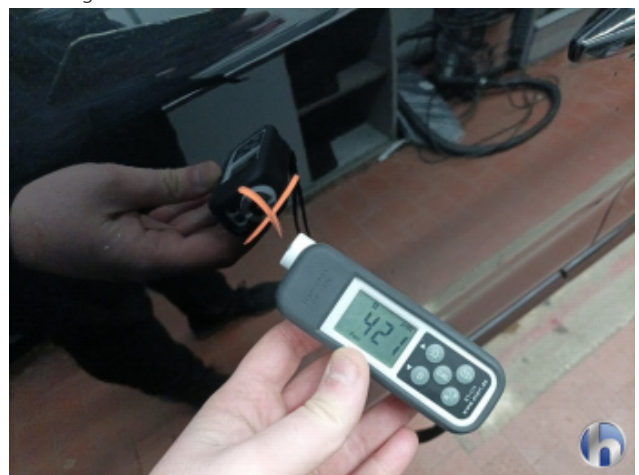
1. Tür Vorne - Links
Nachlackiert - Ohne Reparatur
