## Zustandsbericht

| Berichtsnummer : | 0000000930359-DE613 | | |

#### DS Automobiles DS 7 (07.2022->) Opera

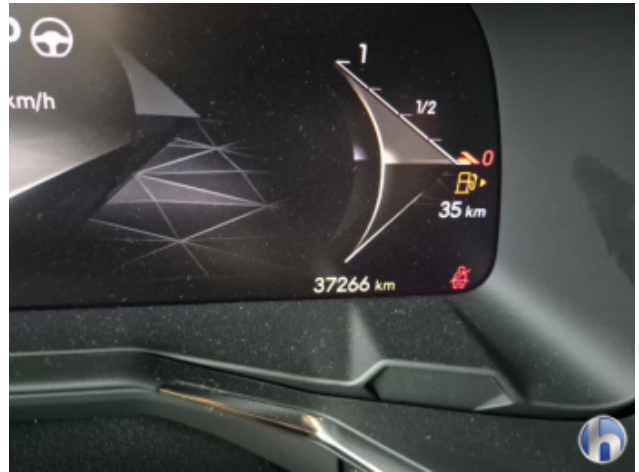
Kilometerstand

| Fahrzeug-Ident.-Nr.: | VR1JCYHZ8RY561923 | Laufleistung abgelesen: | 37266 km |

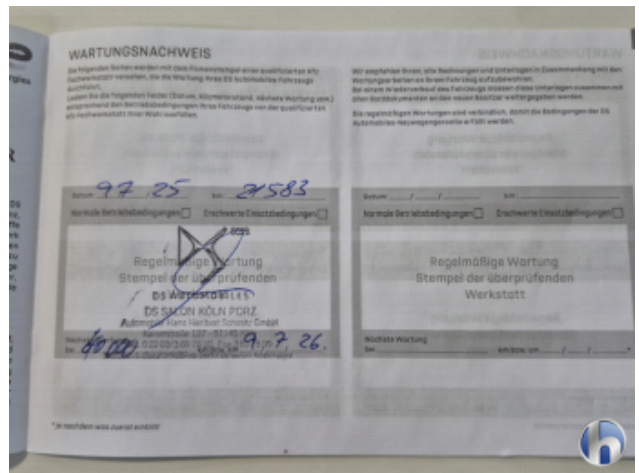
Serviceheft/Nachweis

| Polster Art: | Leder | Serviceheft verfügbar: | Ja |
| Farbe Innenausstattung: | Grau | Serviceheft gepflegt: | Ja |
| Raucherfahrzeug: | Nein | Letzter Service km / am: | 37082 / 22.06.2026 |

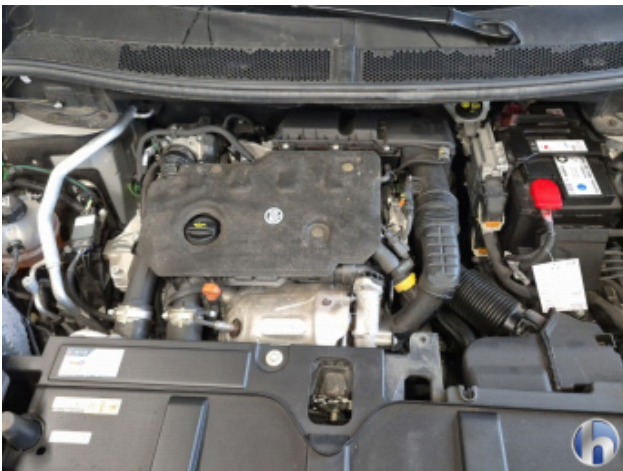
Motorraum

| <b>Motorlauf:</b> | Die Überprüfung des Motorlaufs war nur eingeschränkt möglich. Dabei wurden keine akustischen bzw. visuellen Auffälligkeiten festgestellt. |

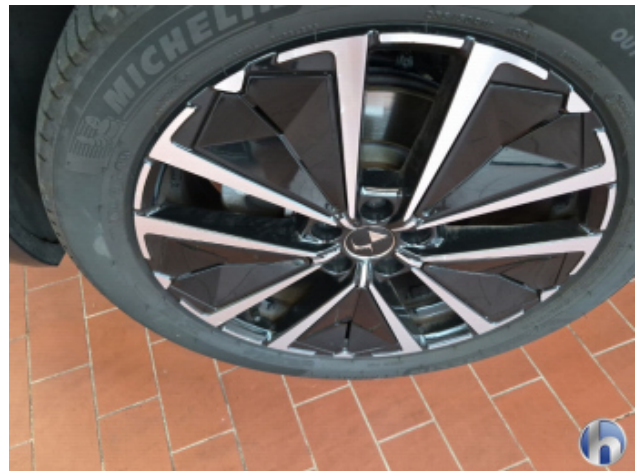
Felgen

| Reifenart / Felgentyp: | Sommerreifen | Aluminium original |

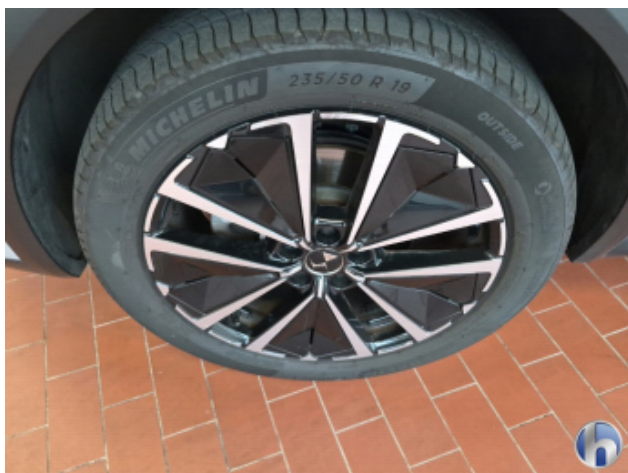
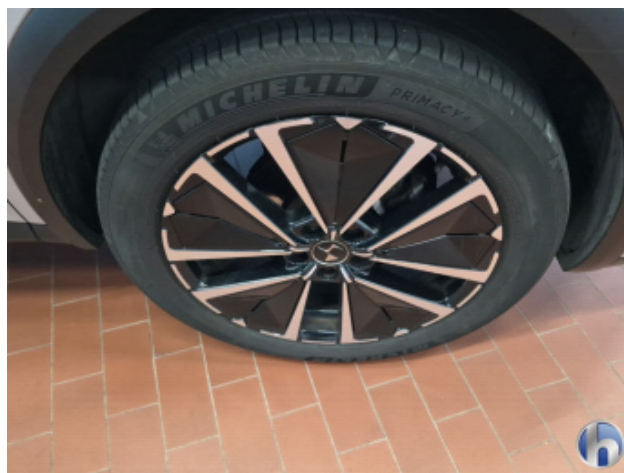
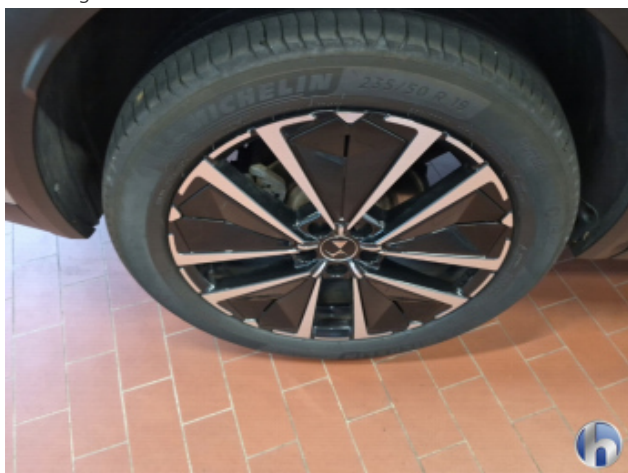
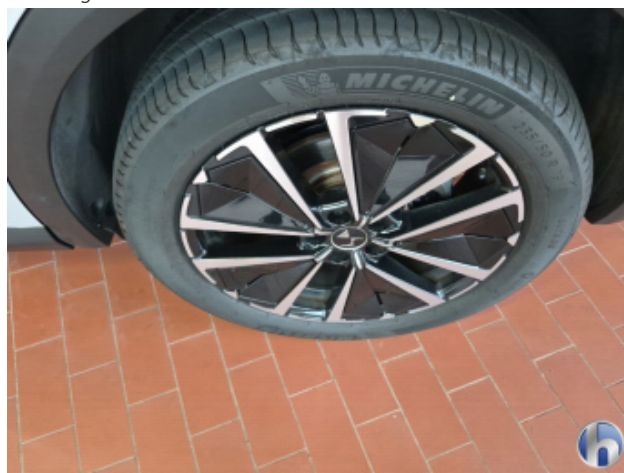
Bereifung

| Reifenart / Felgentyp: | Sommerreifen | Aluminium original |
|---|---|---|
| 1. Achse - links / Zust. | Michelin | 235/50/R19/103V 4 mm |
| 1. Achse - rechts / Zust. | Michelin | 235/50/R19/103V 4 mm |
| 2. Achse - links / Zust. | Michelin | 235/50/R19/103V 4 mm |
| 2. Achse - rechts / Zust. | Michelin | 235/50/R19/103V 4 mm |
| Verkehrssicherheit: | Verkehrssicher | |
