OCTAVIA 1.5 TSI 110KW (150CV) M-HEV DSG 7 VEL. AUTOMÁTICO

VIN (NUMERO DE BASTIDOR): TMBJR8NX0SY120626

Detalles del estado

Localización de la Inspección
SINTAX VALENCIA

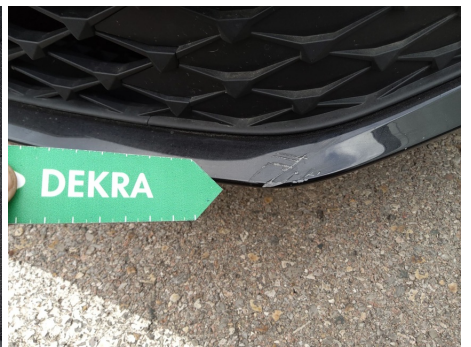
| # | Elemento | Defecto | Operación |
|---|---|---|---|
| 001 | Paragolpes / Delantero | Ralladura | Pintar |

Paragolpes / Delantero / Ralladura

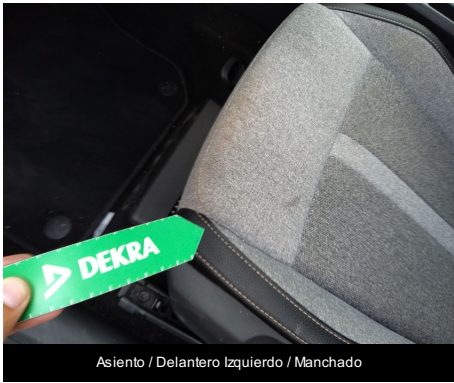
| # | Elemento | Defecto | Operación |
|---|---|---|---|
| 002 | Asiento / Delantero Izquierdo Material de acabado : Cuero/Polipiel | Manchado | Limpieza |

Asiento / Delantero Izquierdo / Manchado

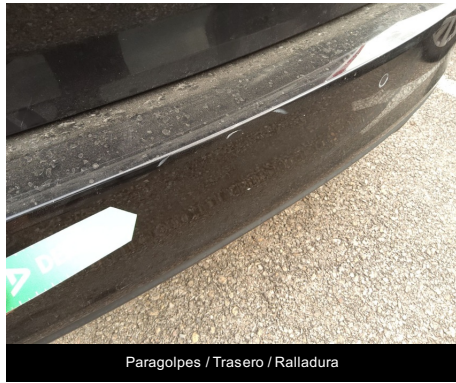
| # | Elemento | Defecto | Operación |
|---|---|---|---|
| 003 | Paragolpes / Trasero | Ralladura | Pintar |

Paragolpes / Trasero / Ralladura

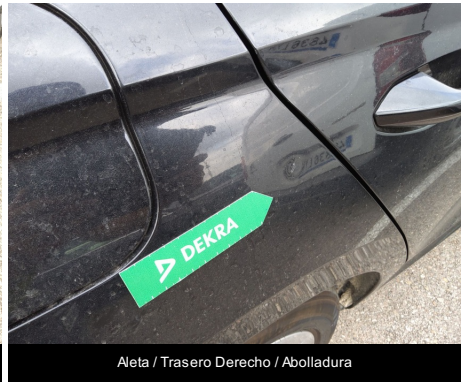
| # | Elemento | Defecto | Operación |
|---|---|---|---|
| 004 | Aleta / Trasero Derecho | Abolladura | Smart repair |

Ala / Trasero Derecho / Abolladura

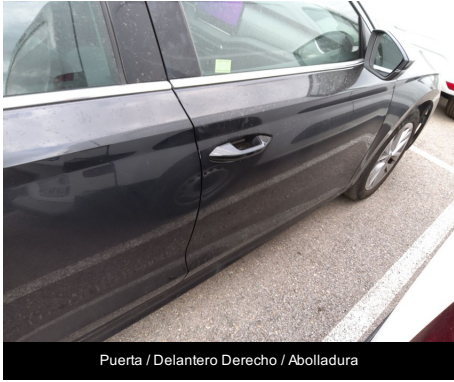
| # | Elemento | Defecto | Operación |
|---|---|---|---|
| 005 | Puerta / Delantero Derecho | Abolladura | Aceptable |

Puerta / Delantero Derecho / Abolladura
