# MOBILITY CONCEPT

# Zustandsbericht / Minderwertgutachten

18.04.2023  
Personenkraftwagen  
A4 Avant (8WD)(05.2019->)Aufbauart  
/ A4 40 quattro 2.0 TDI  
Avant S line (EURO 6d)

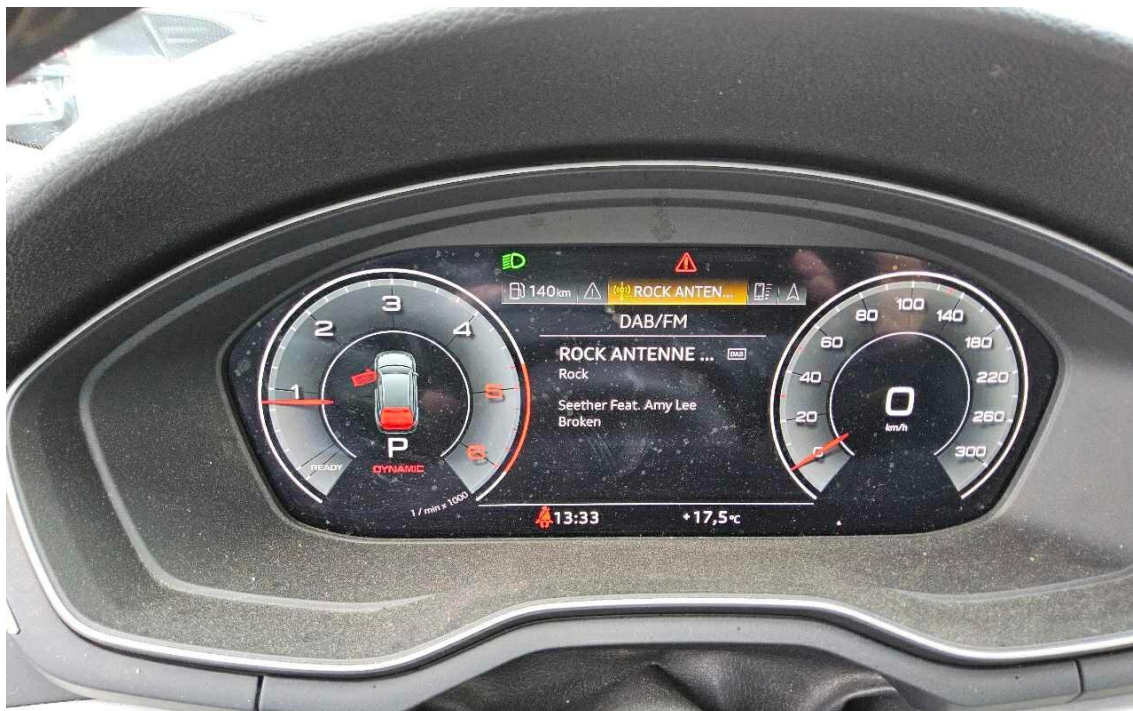
Bild 6 : Kombiinstrument (betriebsbereit) mit Km-Stand

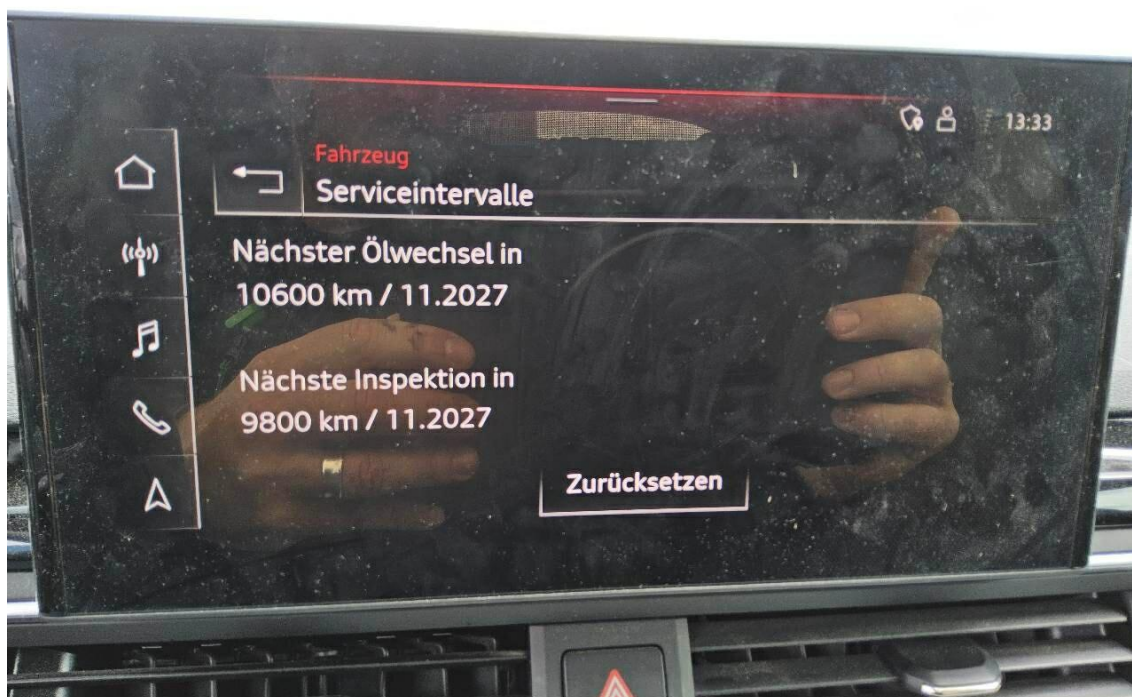
Bild 7 : Serviceintervallanzeige

Wartungsnachweis: vollständig  
 nächste Wartung: am 11 / 2027  
 bis Wartung verbleiben: 9.800 km (zum Besichtigungszeitpunkt)

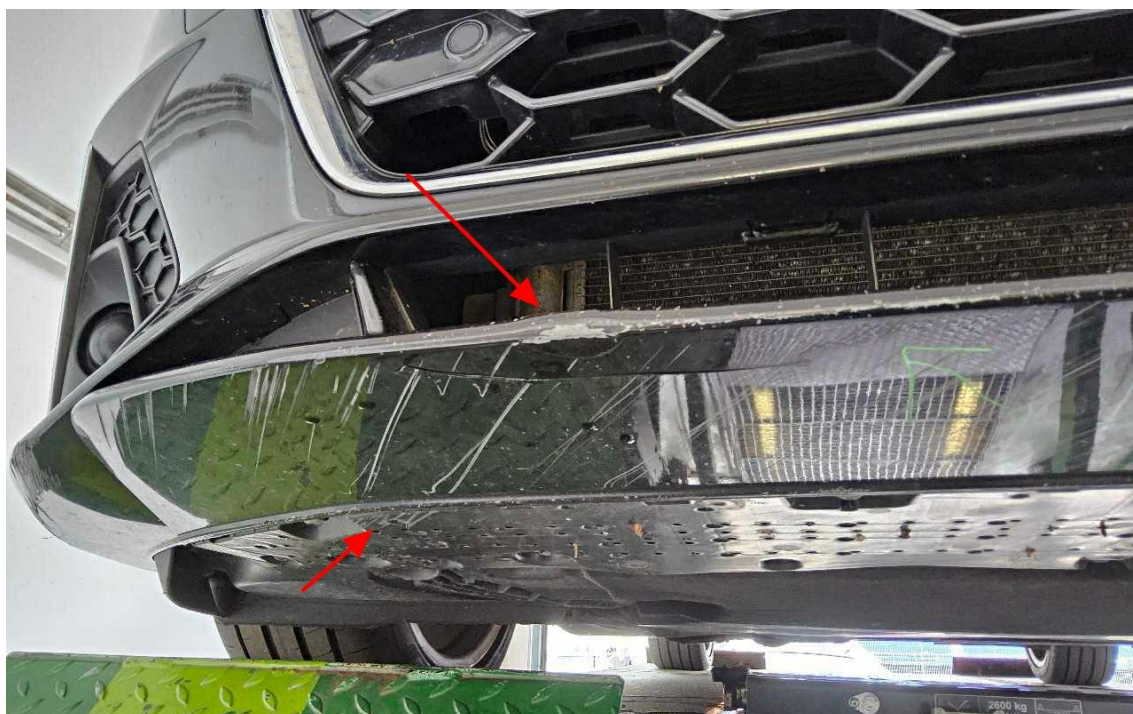
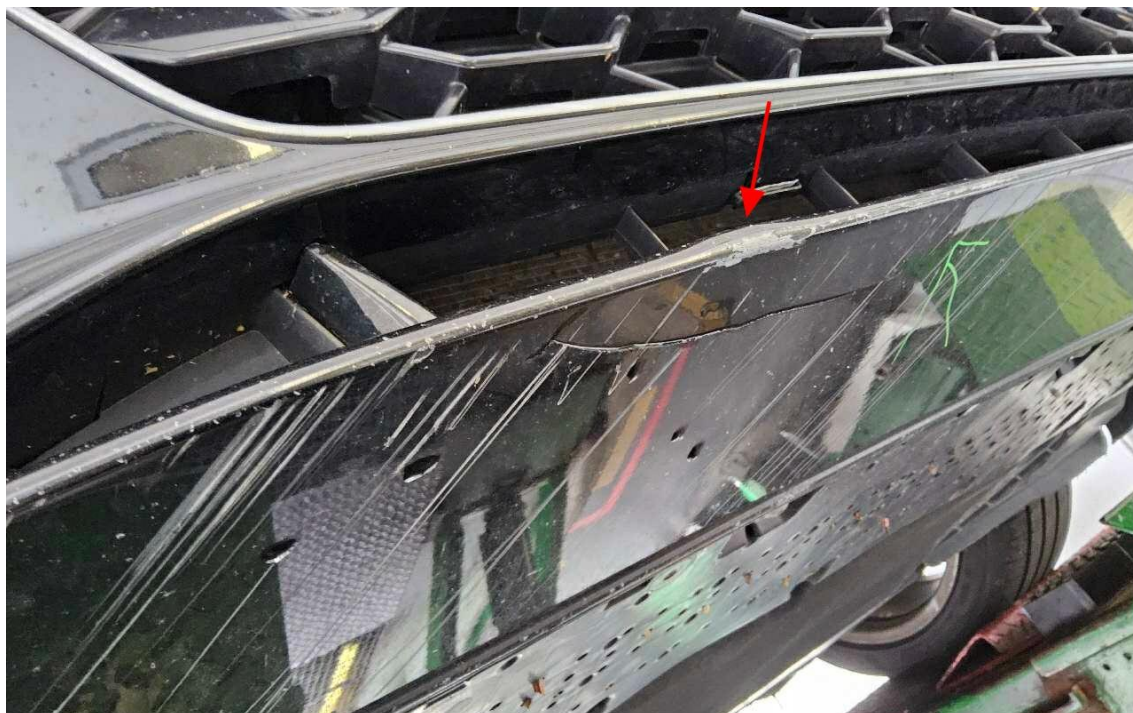
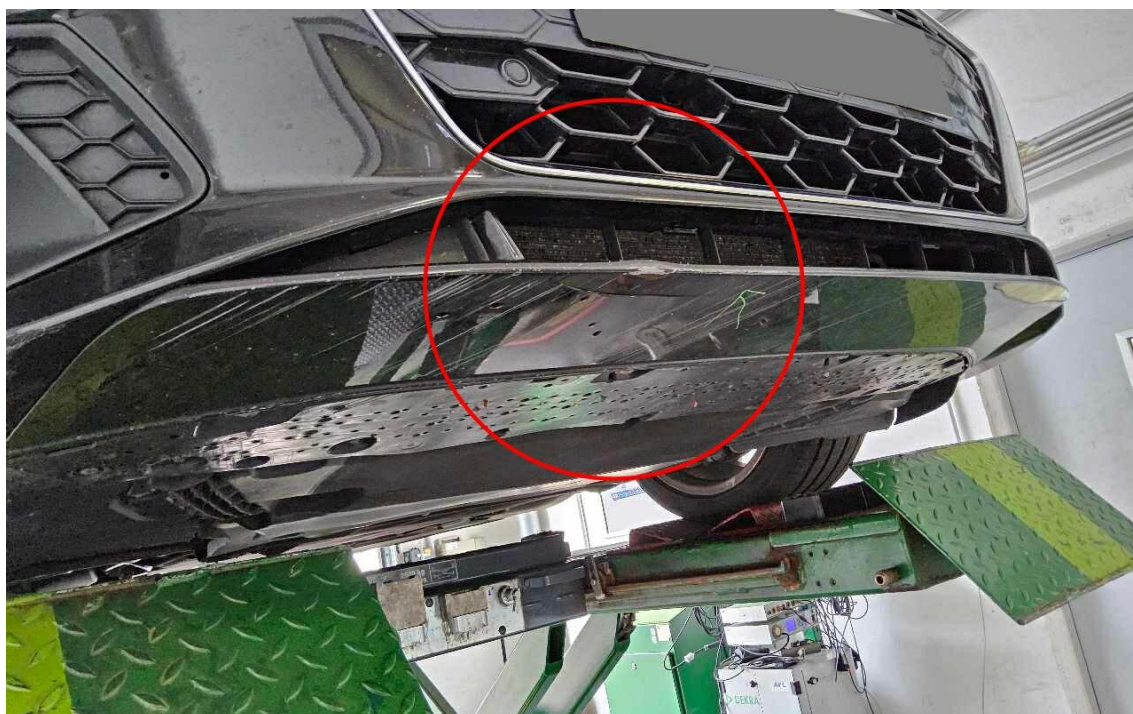
Bild 15 : Stoßfängerverkleidung vorne eingedellt/gerissen

Bild 16 : Stoßfängerverkleidung vorne eingedellt/gerissen

Bild 17 : Stoßfängerverkleidung vorne eingedellt/gerissen

1. Stoßfängerverkleidung vorne eingedellt/gerissen, erneuern (Bild 15, 16, 17)
2. Windschutzscheibe Steinschlag mit Rissbildung, erneuern (Bild 22, 23)
3. HU/AU, überfällig, durchführen
4. Dach Lackierung, zerkratzt, polieren
5. Bodenbelag vorne Fußmatte links, gerissen, erneuern
6. Felge hinten rechts Lackierung, verschrammt, smart repair
7. Tür hinten links, eingedellt, drücken
8. Seitenteil hinten links, mehrfach eingedellt, instandsetzen und lackieren mit Lackaufbau
9. Seitenteil hinten rechts, mehrfach eingedellt, drücken
10. Tür hinten rechts, eingedellt, drücken

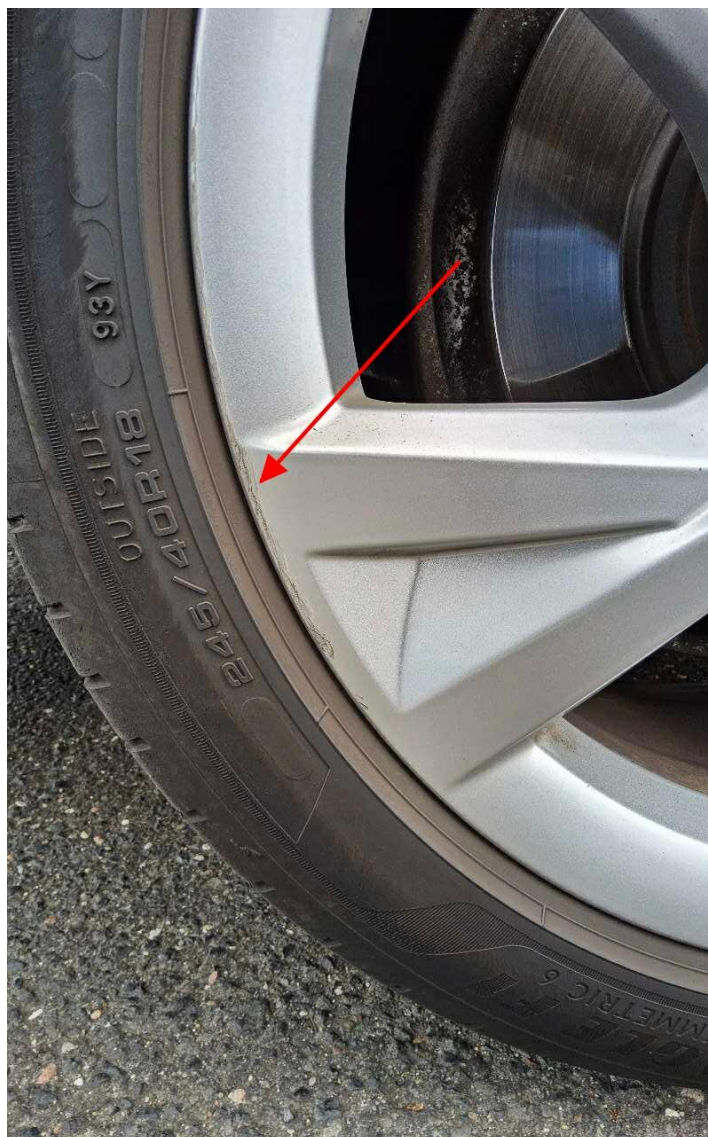
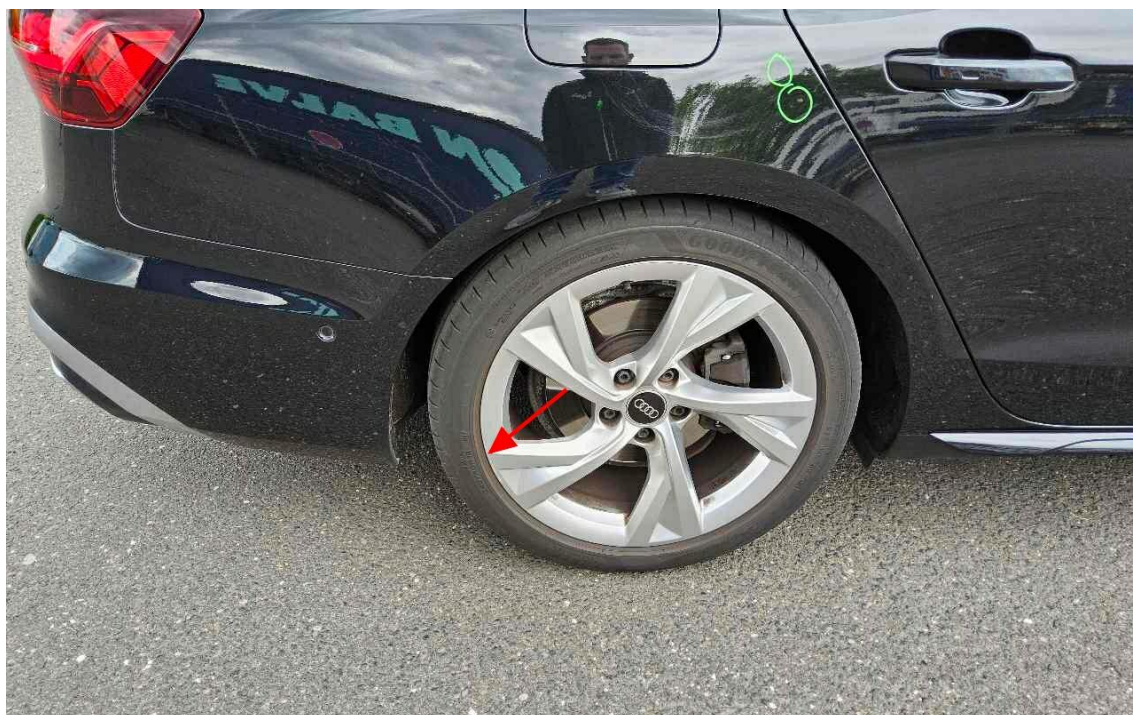
Bild 18 : Felge hinten rechts Lackierung, verschrammt, lackieren

Bild 19 : Felge hinten rechts Lackierung, verschrammt, lackieren

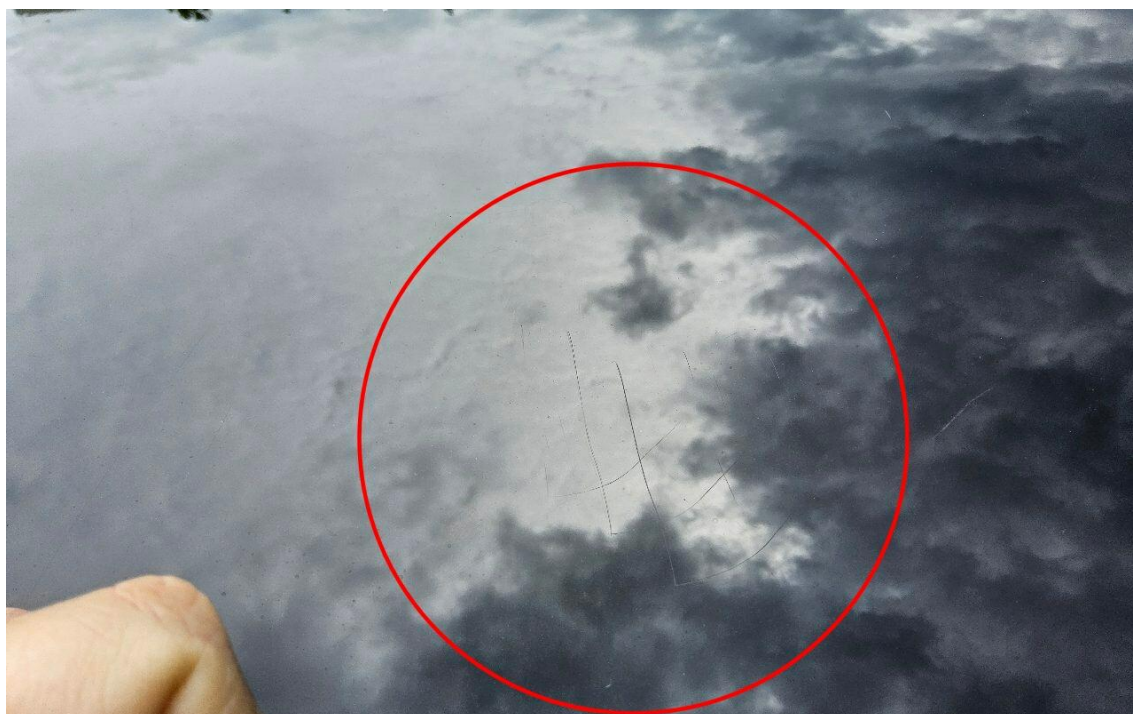
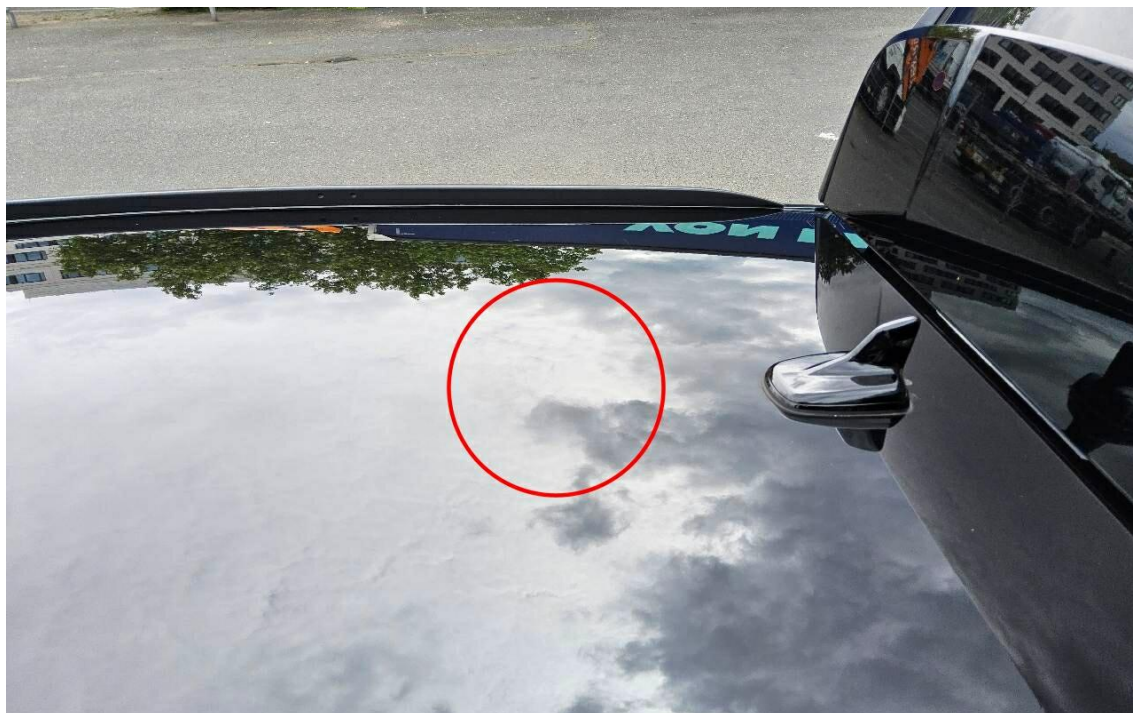
Bild 20 : Dach Lackierung, zerkratzt, polieren

Bild 21 : Dach Lackierung, zerkratzt, polieren

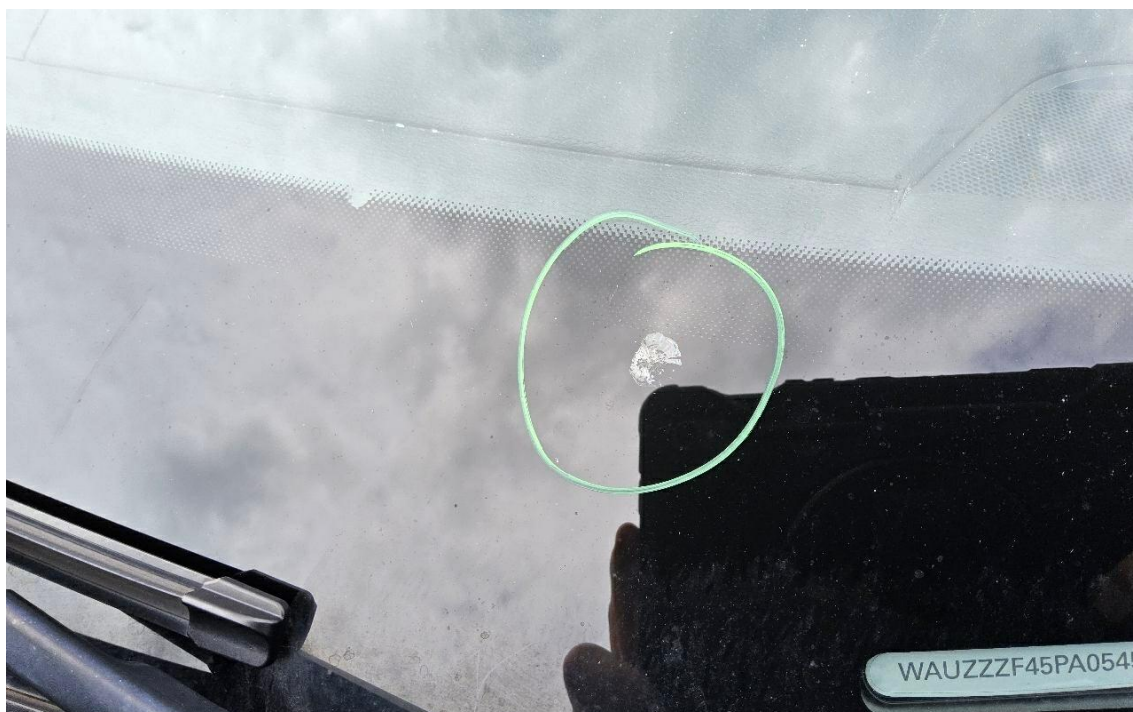
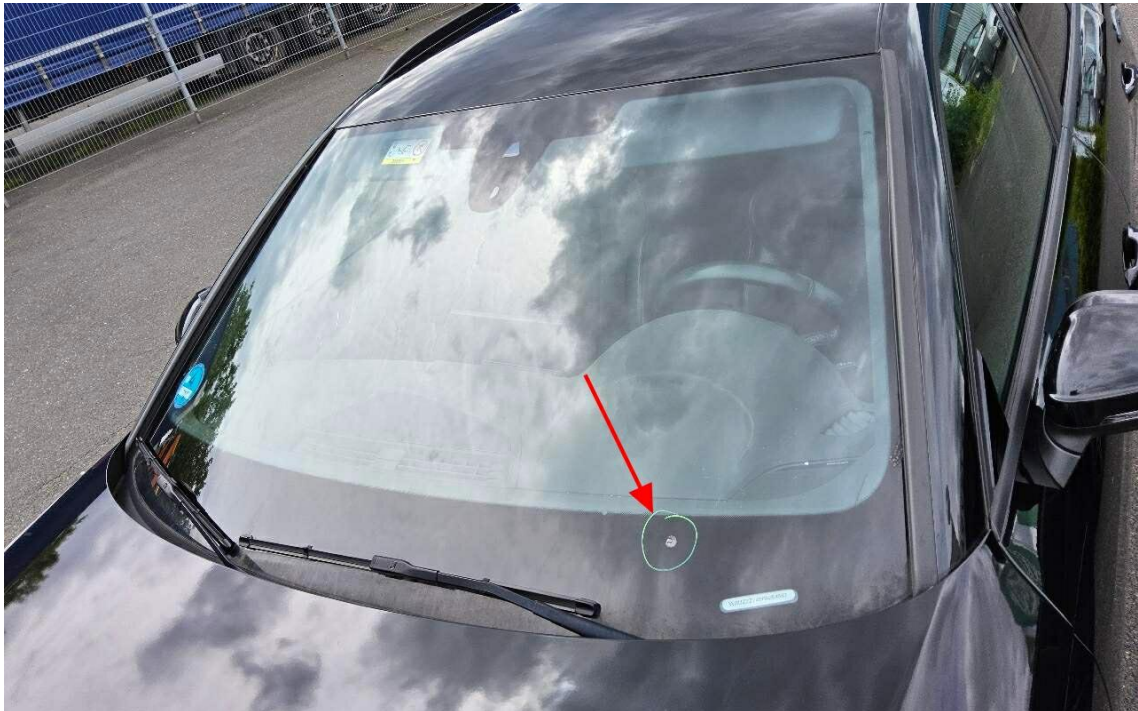
Bild 22 : Windschutzscheibe Steinschlag mit Rissbildung

Bild 23 : Windschutzscheibe Steinschlag mit Rissbildung

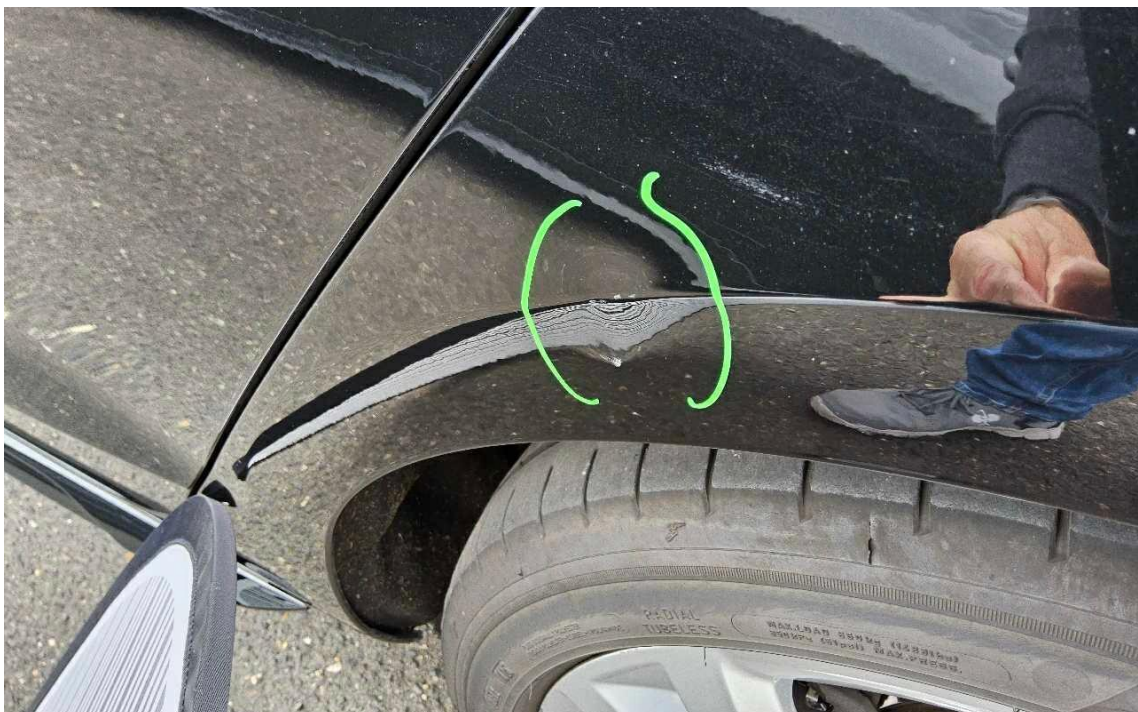
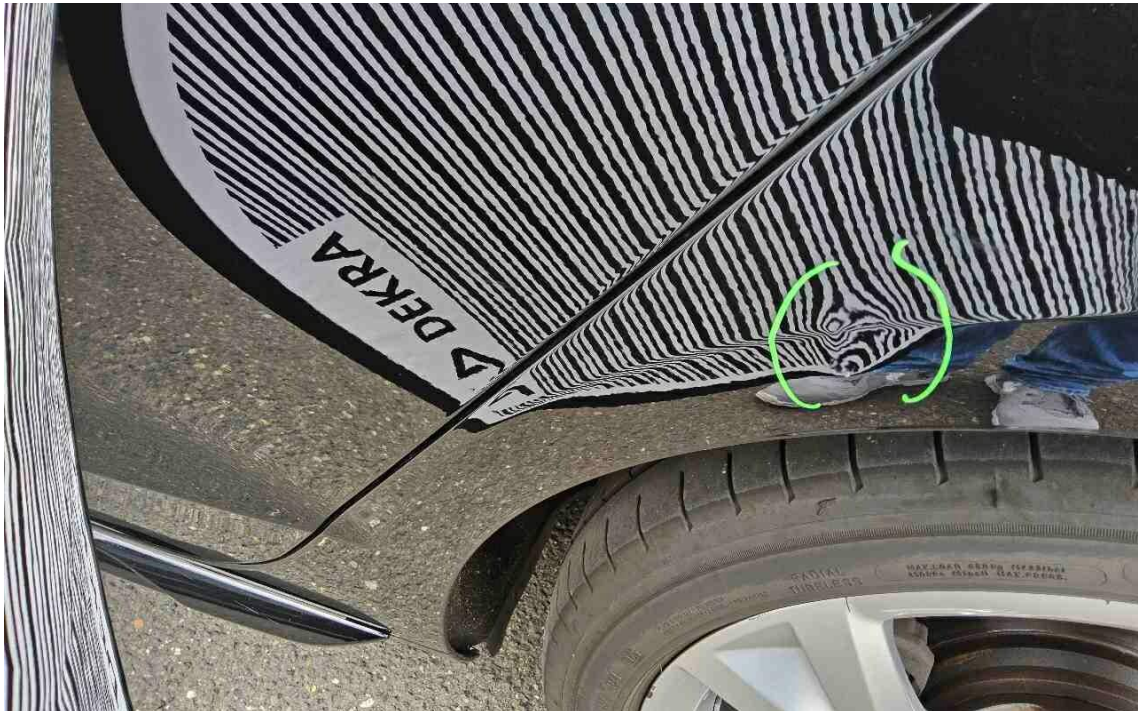
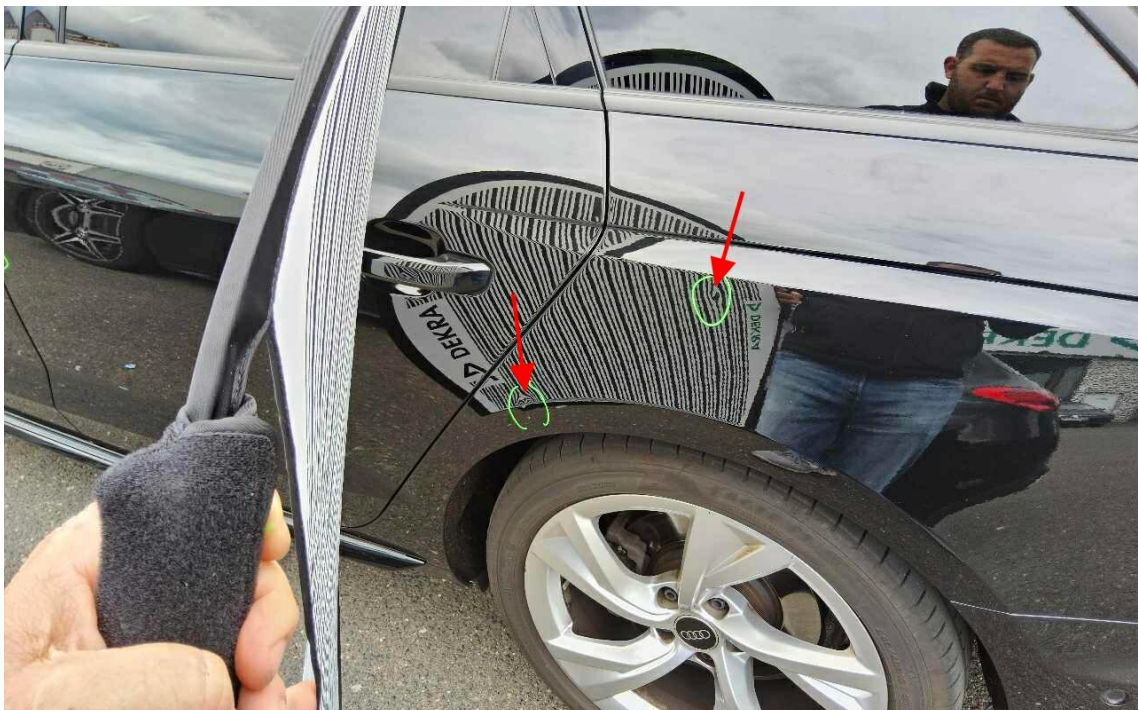
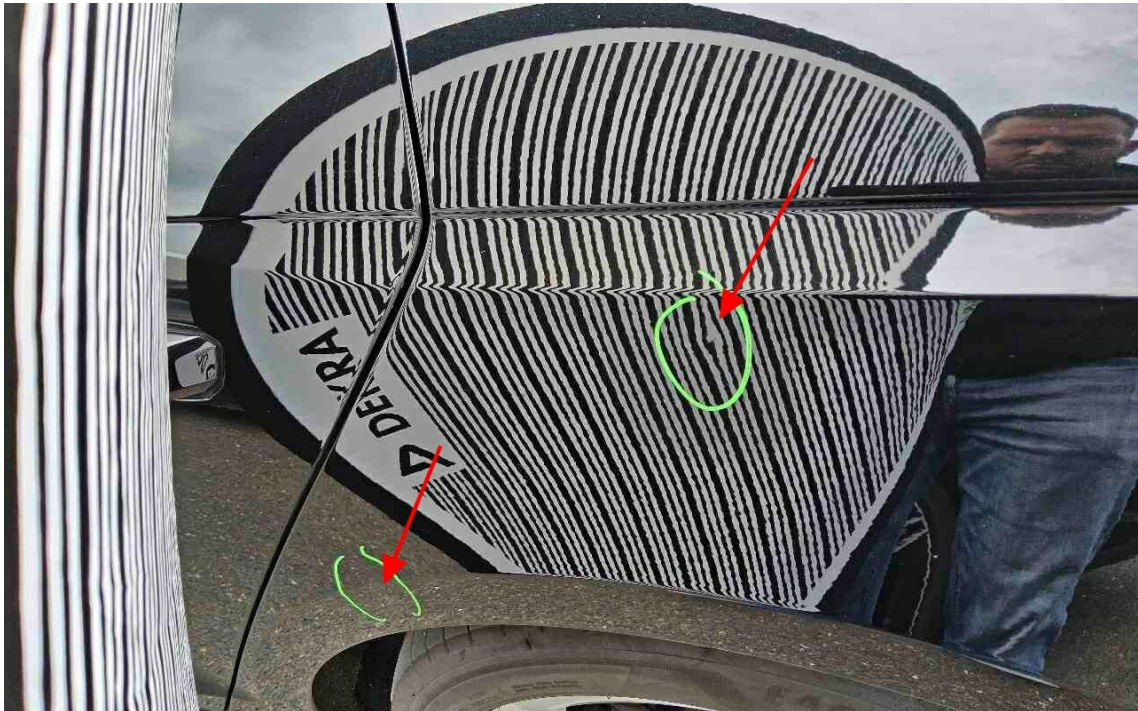
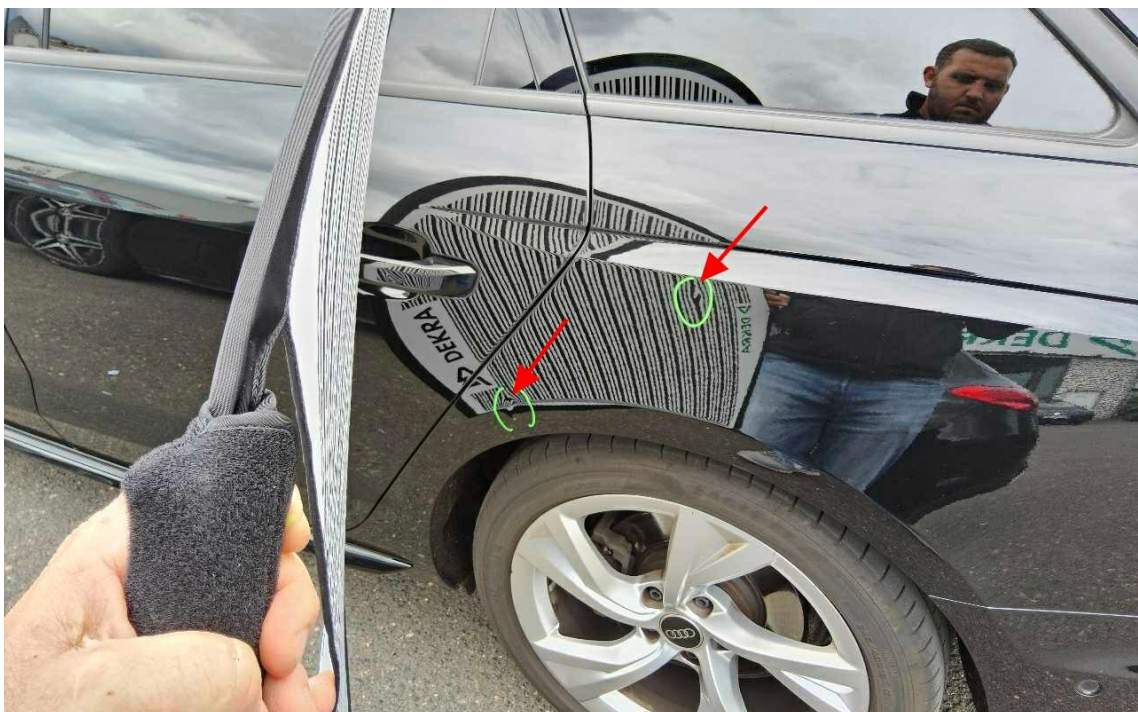
Bild 24 : Seitenteil hinten links, mehrfach eingedellt, instandsetzen und lackieren mit Lackaufbau

Bild 25 : Seitenteil hinten links, mehrfach eingeclippt, instandsetzen und lackieren mit Lackaufbau

Bild 26 : Seitenteil hinten links, mehrfach eingeclippt, instandsetzen und lackieren mit Lackaufbau

Bild 27 : Seitenteil hinten links, mehrfach eingedellt, instandsetzen und lackieren mit Lackaufbau

Bild 28 : Seitenteil hinten links, mehrfach eingedellt, instandsetzen und lackieren mit Lackaufbau

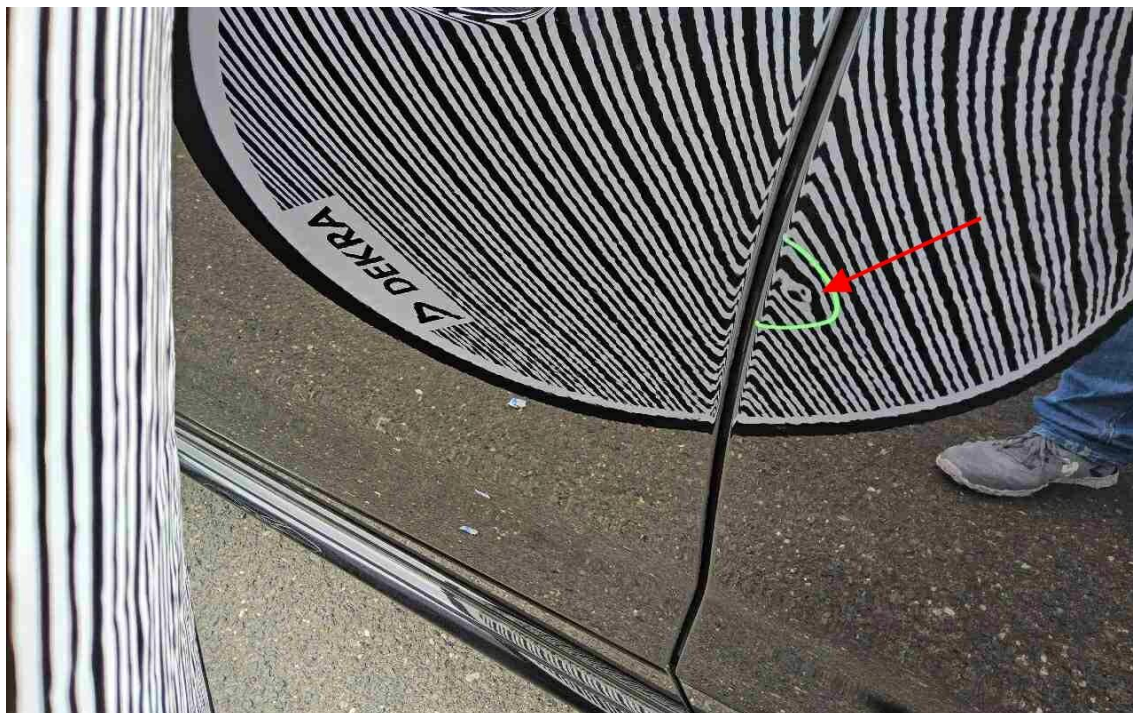
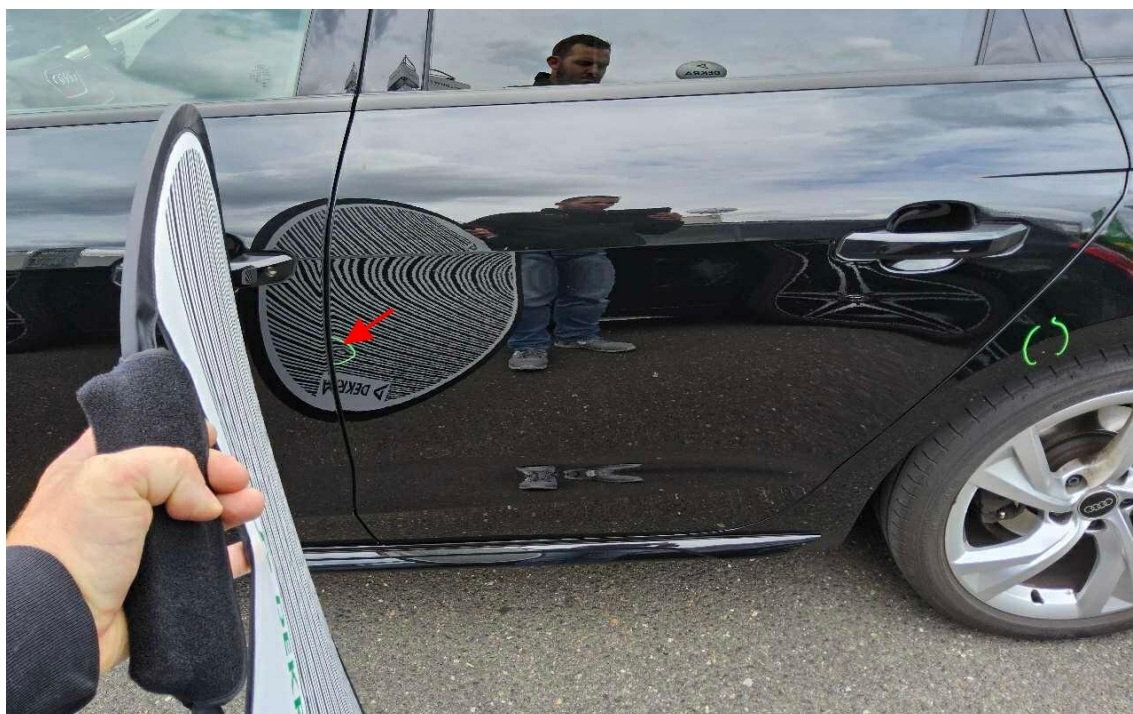
Bild 29 : Tür hinten links, eingedellt, drücken

Bild 30 : Tür hinten links, eingedellt, drücken

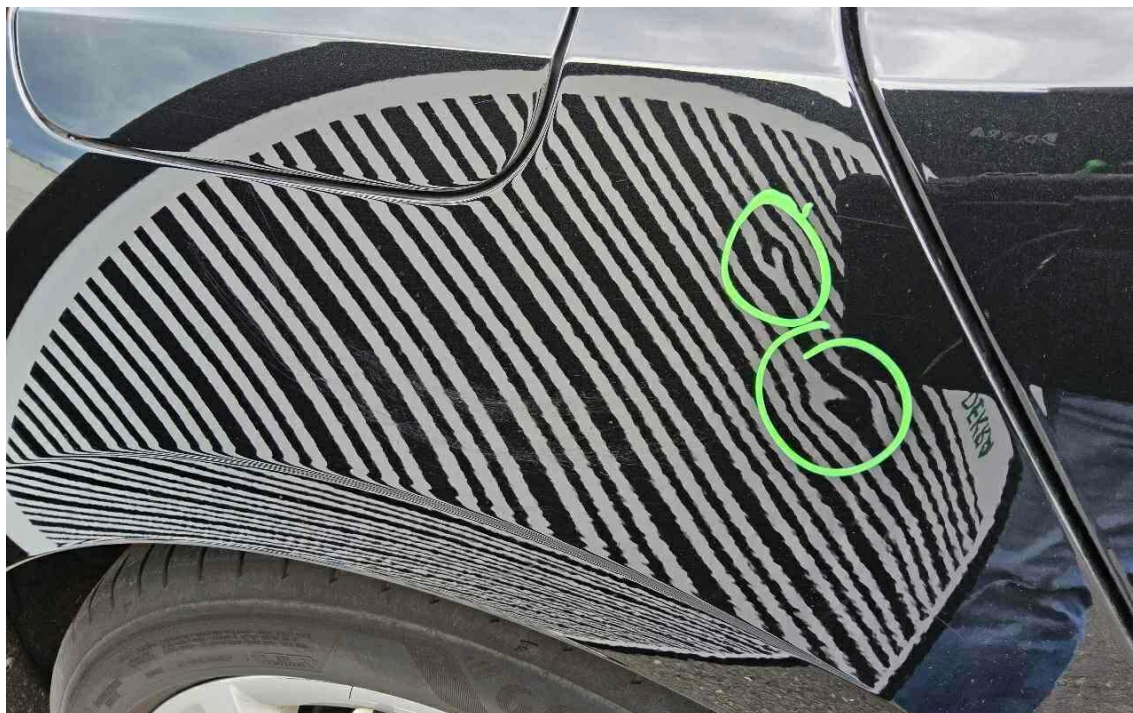
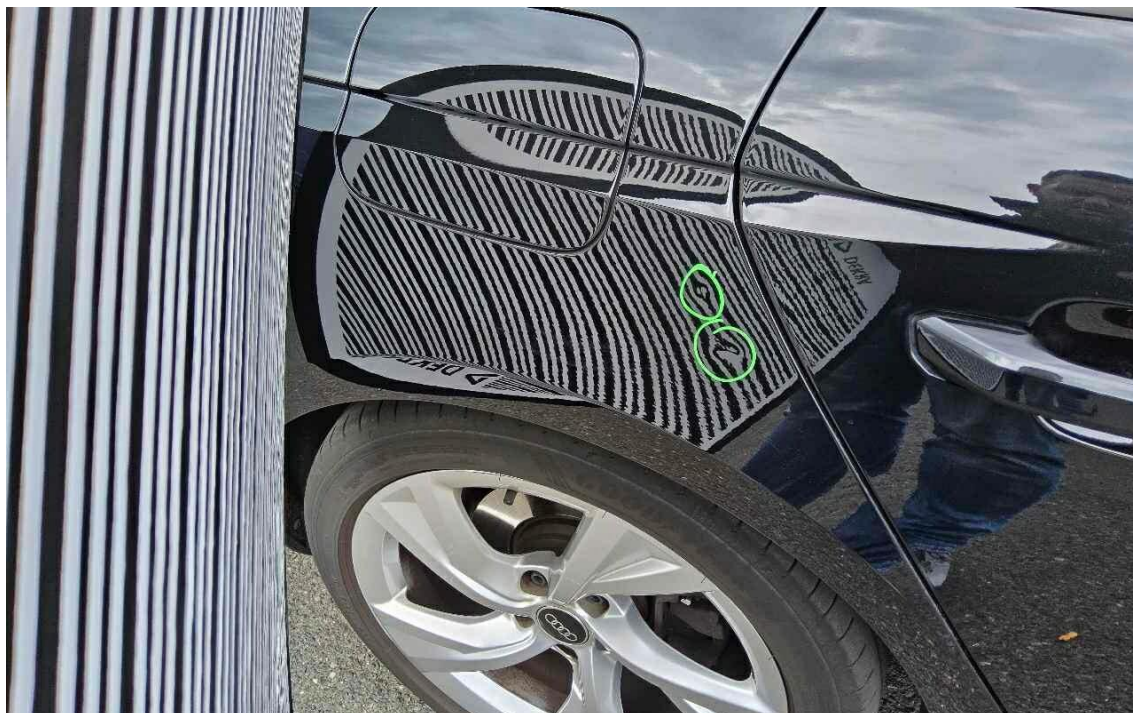
Bild 31 : Seitenteil hinten rechts, mehrfach eingedellt, drücken

Bild 33 : Seitenteil hinten rechts, mehrfach eingedellt, drücken

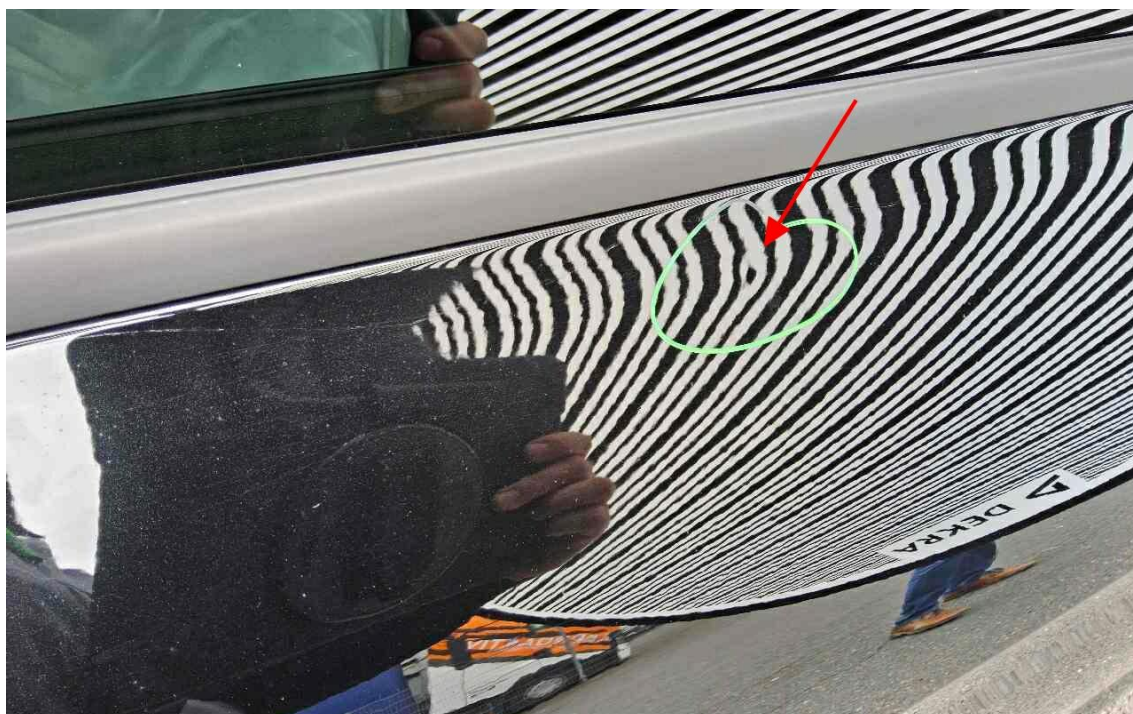
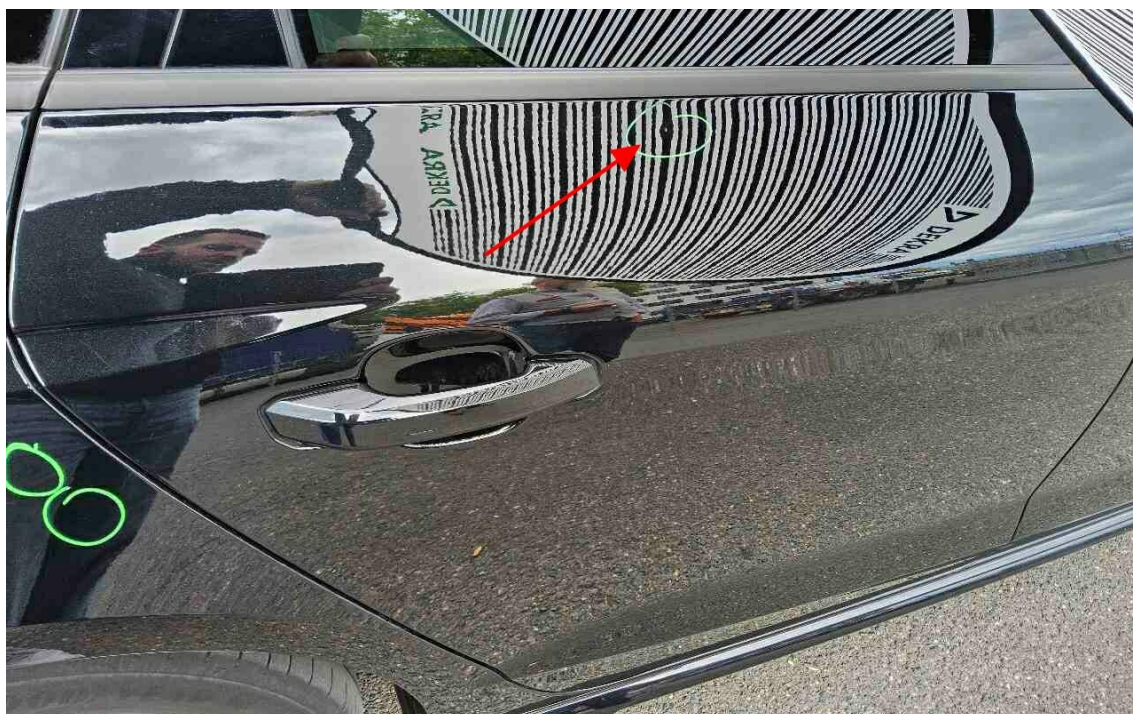
Bild 32 : Tür hinten rechts, eingedellt, drücken

Bild 34 : Tür hinten rechts, eingedellt, drücken

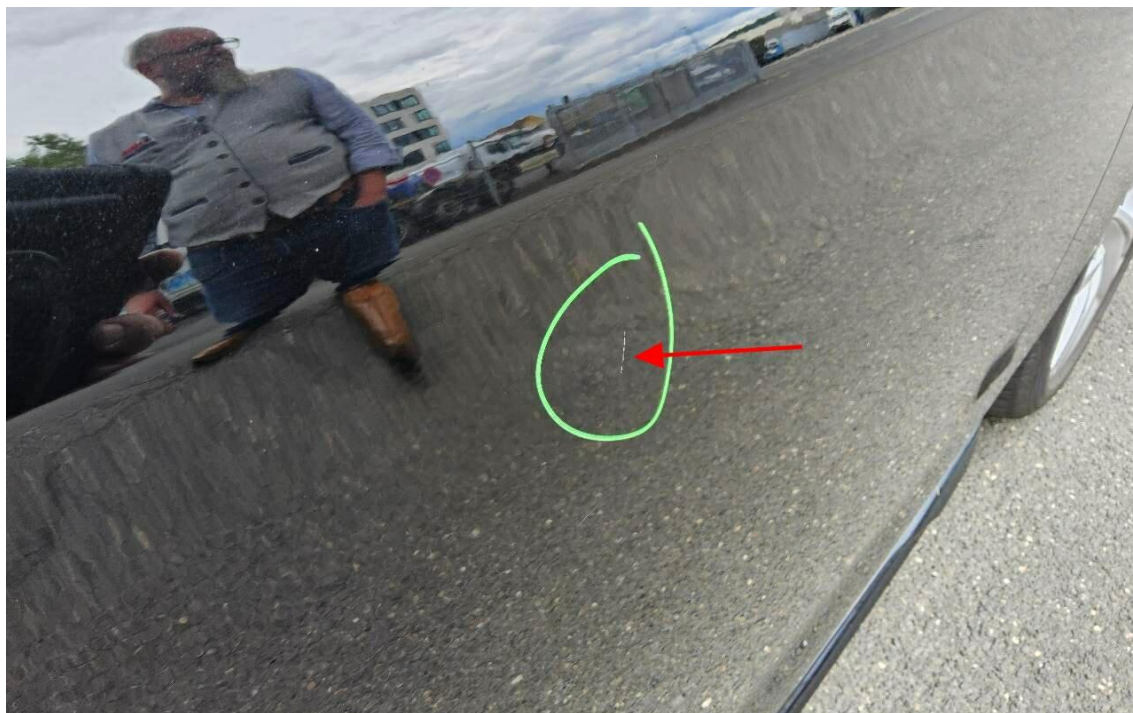
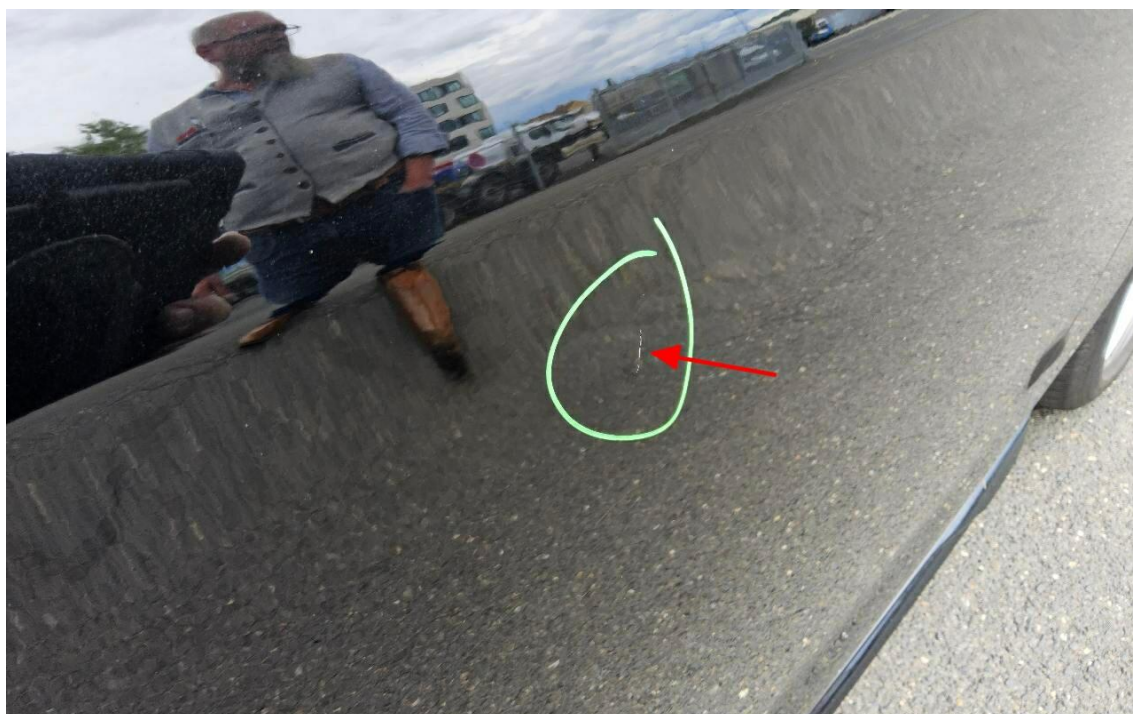
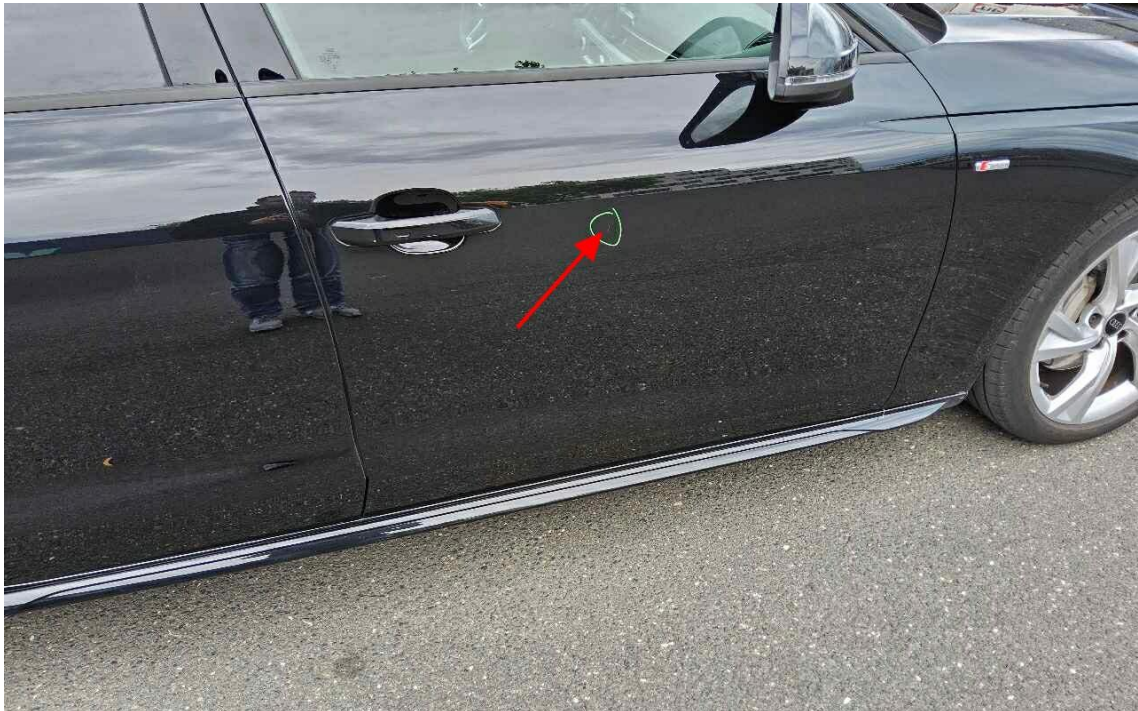
Bild 35 : Tür vorne rechts Lackierung, zerkratzt, Gebrauchsspur

Bild 36 : Tür vorne rechts Lackierung, zerkratzt, Gebrauchsspur

Bild 37 : Tür vorne rechts Lackierung, zerkratzt, Gebrauchsspur

Stoßfänger hinten, zerkratzt, Gebrauchsspur  
Tür vorne rechts Lackierung, zerkratzt,  
Gebrauchsspur
