Volkswagen Polo 1.0 TSI Comfortline  
2020 – 70 kW / 95 PK – Benzine – Handgeschakeld

Schades (7)

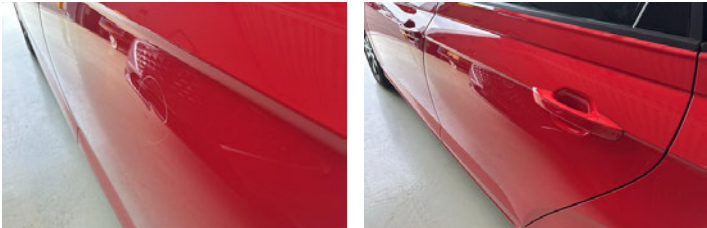
Schade exterieur – Portier linksachter

Soort schade  
Deuk  
Oplossing  
Anders

Omschrijving  
Deur A L Deuk(en), Uitdeuken zonder spuiten

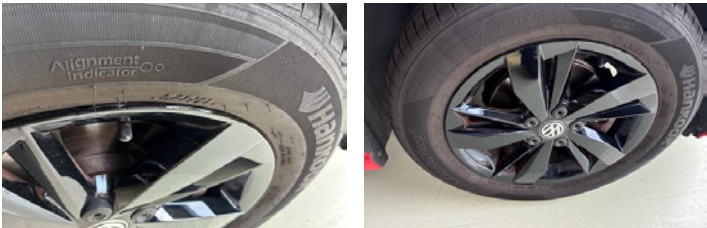
Schade banden / velgen – Band / velg  
rechtsvoor

Soort schade  
Kras  
Oplossing  
Anders

Omschrijving  
Velg V R alu Kras(sen), Herstellen en spuiten (gedeeltelijk)

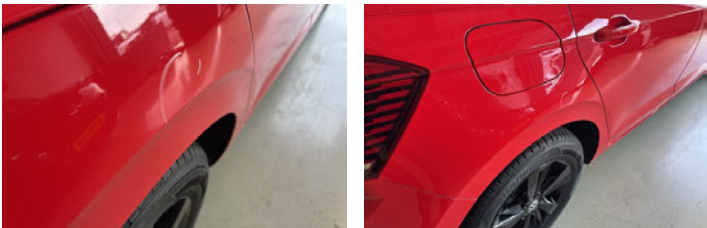
Schade exterieur – Rechtsachter

Soort schade  
Deuk  
Oplossing  
Anders

Omschrijving  
Scherm A R Deuk(en), Uitdeuken zonder spuiten

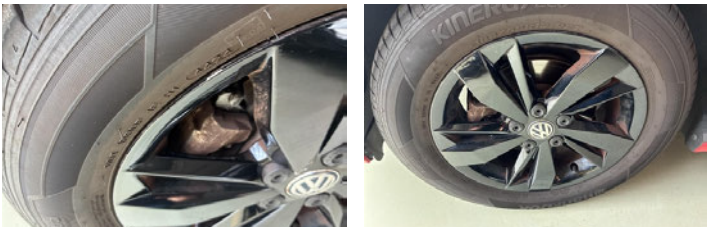
Schade banden / velgen – Band / velg  
linksvoor

Soort schade  
Kras  
Oplossing  
Anders

Omschrijving  
Velg V L alu Kras(sen), Herstellen en spuiten (gedeeltelijk)

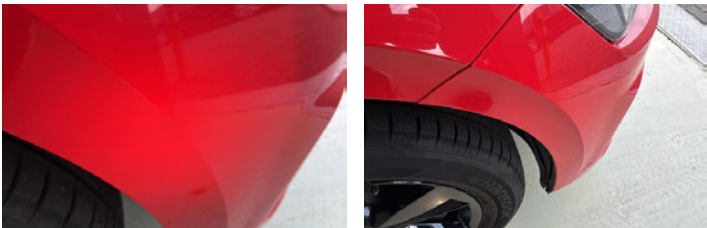
Schade exterieur – Rechtsvoor

Soort schade  
Kras  
Oplossing  
Spotrepair

Omschrijving  
Bumper V R hoek Kras(sen), Spotrepair

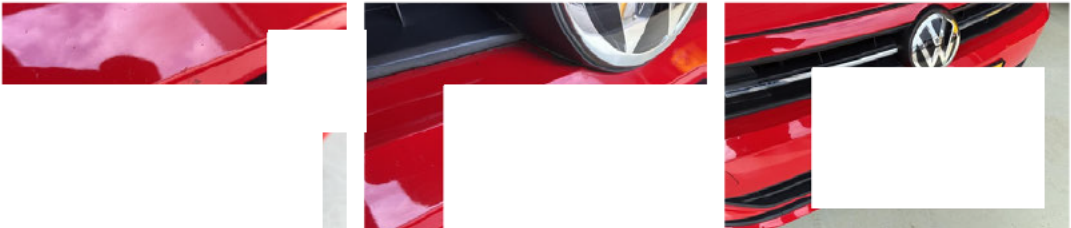
Schade exterieur - Voor

Kras

Bumper V M deel Kras(sen), Herstellen en spuiten (gedeeltelijk)
