Zustandsbericht

Kunde :	Allane SE	Amtl. Kennzeichen :	WÜ-J298E
Berichtsnummer :	000000925264-DE613		
Referenznummer:	31175605

Kia Niro (SG2)(2022->) e-Niro Inspiration

Fahrzeug-Ident.-Nr.:	KNACT811FR5082768	Laufleistung abgelesen:	39457 km
Erstzulassung / Baujahr:	12.06.2024 / 2023	Besichtigungsdatum/-ort:	15.06.2026 Parkstraße 2, 14974 Ludwigsfelde
Fahrzeugart:	PKW	Aufbauart:	Limousine
Kraftstoff:	Elektro	Getriebe Art:	Automatik
Navi.-Datenträger:	Festplattenlaufwerk	Hubraum / Leistung:	0 ccm / 150 kW (204 PS)
Antriebsart:	-	Lackfarbe:	(KLG) STAHLGRAU MET.
Lackart:	Metallic	Türen / Sitzplätze:	5 / 5
Anzahl Schlüssel:	2	Nächste HU / AU:	06.2027 / 06.2027
Polster Art:	Leder	Serviceheft verfügbar:	Ja
Farbe Innenausstattung:	Schwarz	Serviceheft gepflegt:	-
Raucherfahrzeug:	Nein	Letzter Service km / am:	38278 / 10.03.2026
Fahrzeug fahrbereit:	Nein	Vorgelegte Fahrzeug- Unterlagen:	ZB I (Fzg.Schein)
Zustand aussen:	2 - Gut	Zustand innen:	2 - Gut

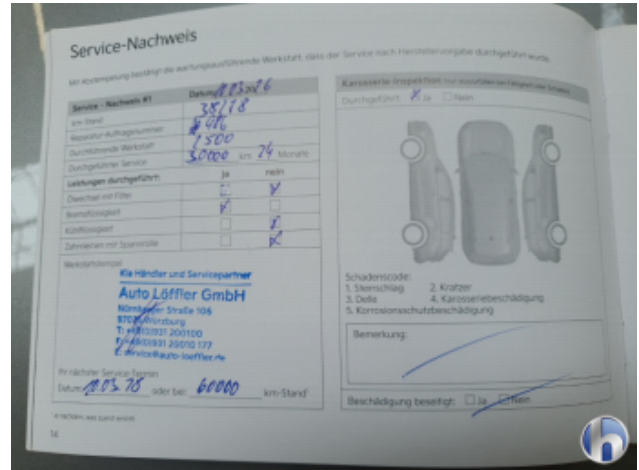
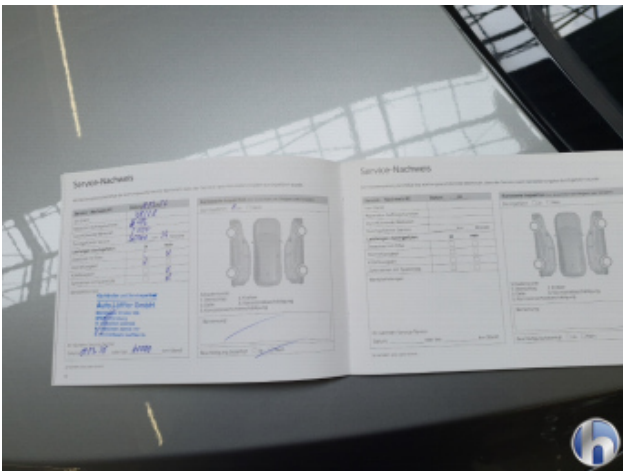
Serviceheft/Nachweis

Hinweis: *Serviceintervall nach Herstellervorgaben überzogen (24 Monate / 30.000 km) Wertminderung sowie Verlust der Herstellergarantie und jeglicher Kulanz möglich.

Bauteil	Schaden	Rep.-Art
3.	Reifen Vorne - Rechts	Nicht Verkehrssicher	Erneuern
4.	Reifen Vorne - Links	Nicht Verkehrssicher	Erneuern
5.	Wartung um 8.270 Km überzogen - Wertminderung

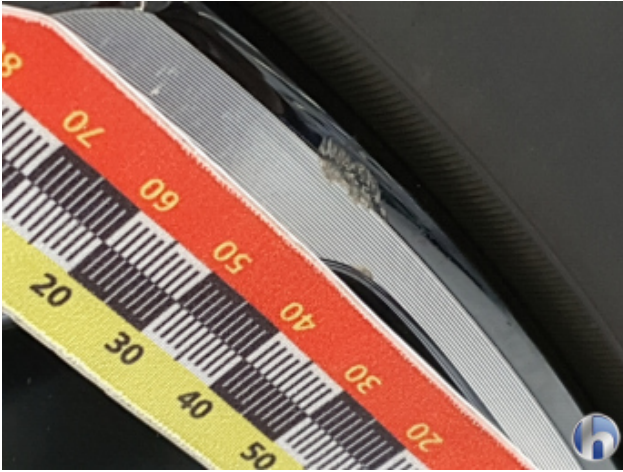
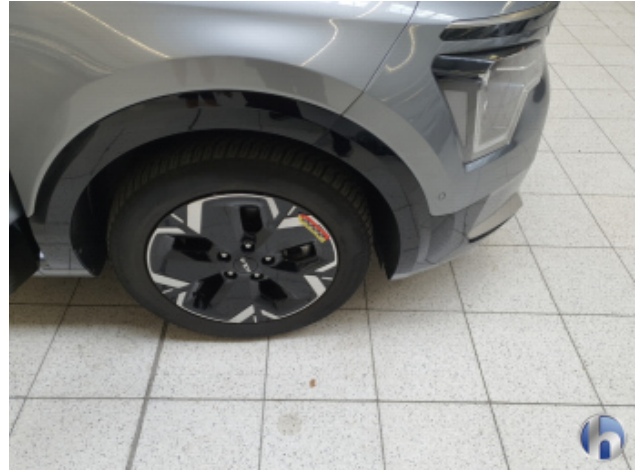
1. Felge Vorne - Rechts
Gebrauchsspuren - Ohne Reparatur

Bauteil	Schaden	Rep.-Art
1.	Felge Vorne - Rechts	Gebrauchsspuren	Ohne Reparatur
2.	Stoßfänger Hinten	Gebrauchsspuren	Ohne Reparatur

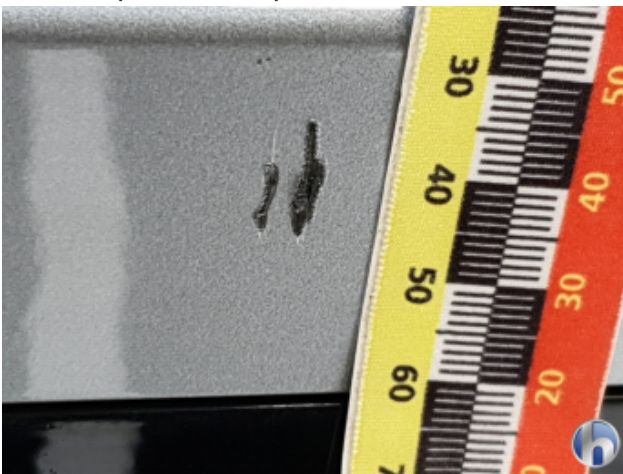
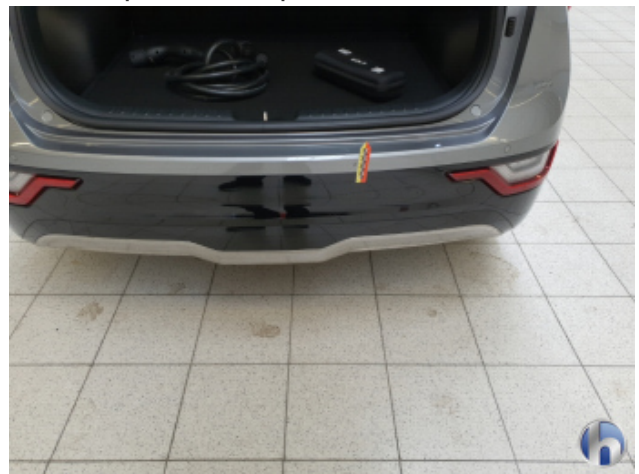
2. Stoßfänger Hinten
Gebrauchsspuren - Ohne Reparatur

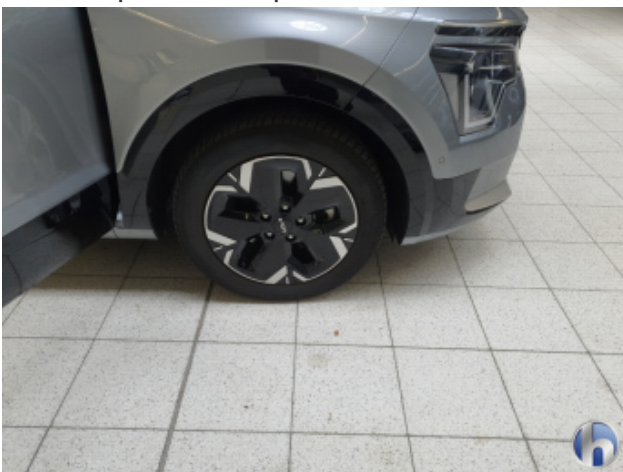
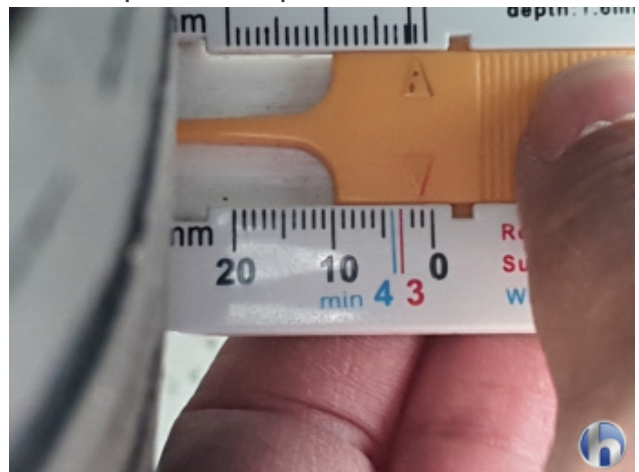
3. Reifen Vorne - Rechts
Nicht Verkehrssicher - Erneuern

Montierte Bereifung		
Reifenart / Felgentyp:	Allwetterreifen	Aluminium original
1. Achse - links / Zust.	Fulda	215/55/R17/98V 2 mm
1. Achse - rechts / Zust.	Fulda	215/55/R17/98V 2 mm
2. Achse - links / Zust.	Fulda	215/55/R17/98V 6 mm
2. Achse - rechts / Zust.	Fulda	215/55/R17/98V 6 mm
Verkehrssicherheit:	Nicht verkehrssicher

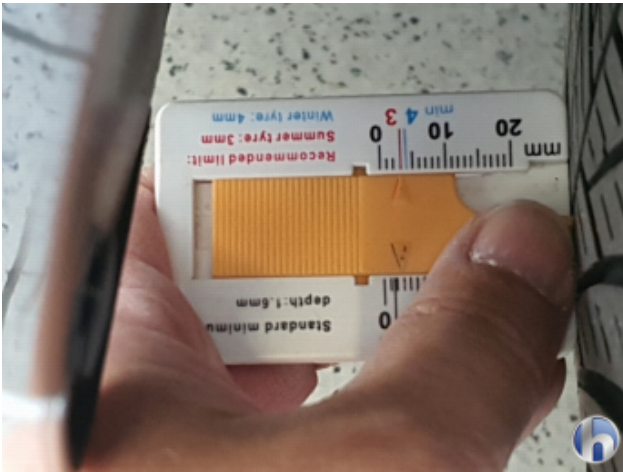
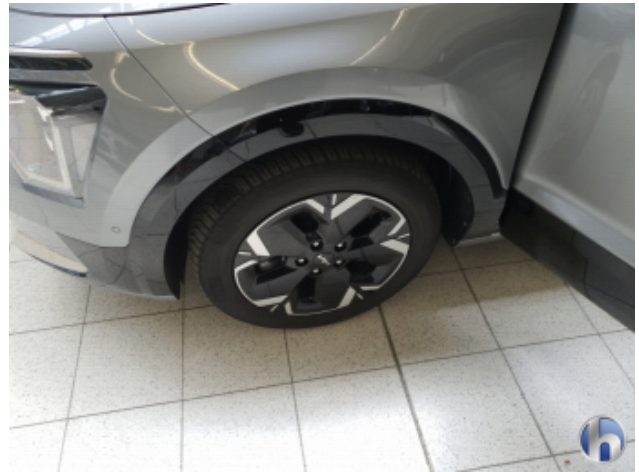
4. Reifen Vorne - Links
Nicht Verkehrssicher - Erneuern
