# Zustandsbericht

Protokollnummer: 46476468  
Auftrags-Nr / Referenz: 52417066\_1  
Besichtigungsdatum: 24.02.2026

| Hersteller / Modell | Volvo XC60 B4 B Plus Dark | | |
| Kennzeichen | HH-GA 6101 | Fahrgestellnummer | LYVUZK9V5RB793927 |

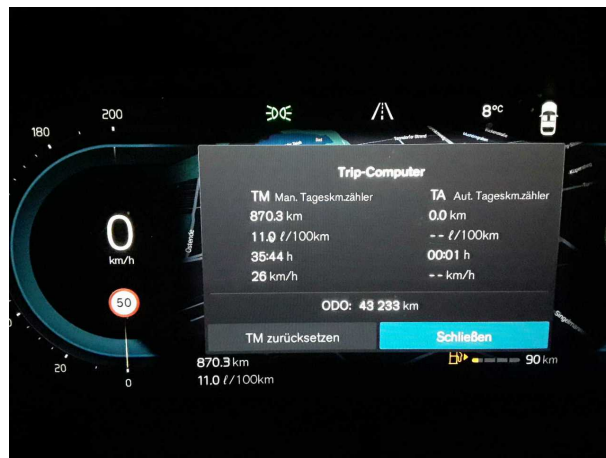
| Erstzulassung | 18.01.2024 | Laufleistung (abgelesen) | 43.233 km |

Abbildung 8: Laufleistung

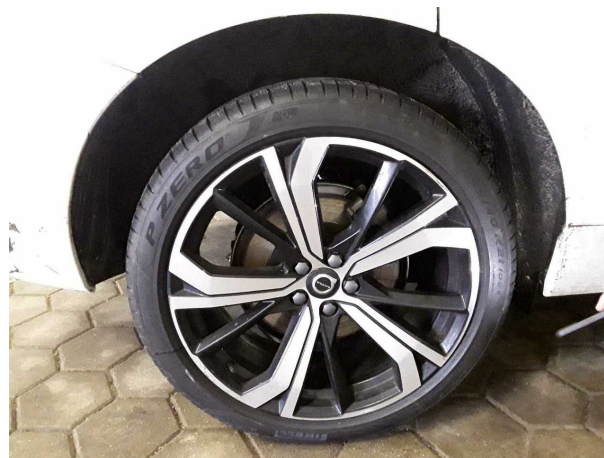
| Achse | Reifengröße | Reifentyp | Hersteller | Profiltiefe | Verkehrstauglichkeit |
|---|---|---|---|---|---|
| 1 | 255/40 R21 102V | Sommerreifen auf Leichtmetall | Pirelli | 4mm / 3mm | i.O. |
| 2 | 255/40 R21 102V | Sommerreifen auf Leichtmetall | Pirelli | 6mm / 6mm | i.O. |

**Abbildung 14: Montierte Bereifung**

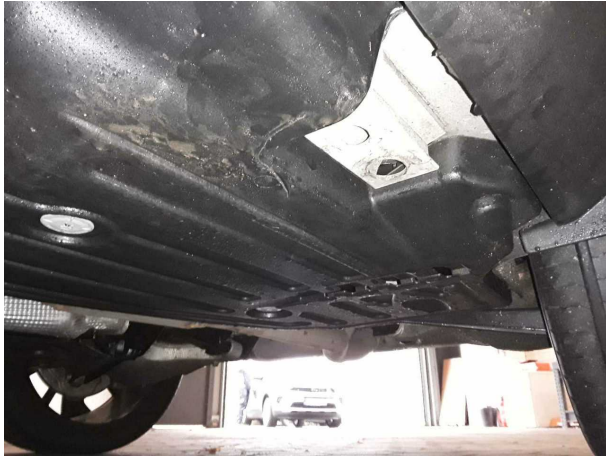
| Nr. | Bauteilgruppe | Beschreibung |
|---|---|---|
| 1 | Schweller links | Wagenheberaufnahme hinten - fehlt - erneuern |

**Beschädigung #1:** Schweller links: Wagenheberaufnahme hinten - fehlt - erneuern

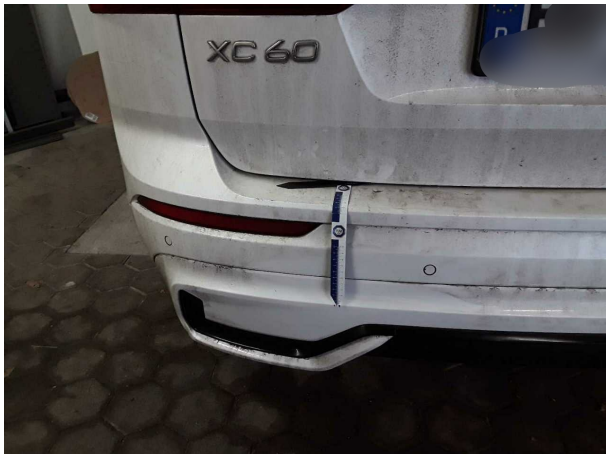
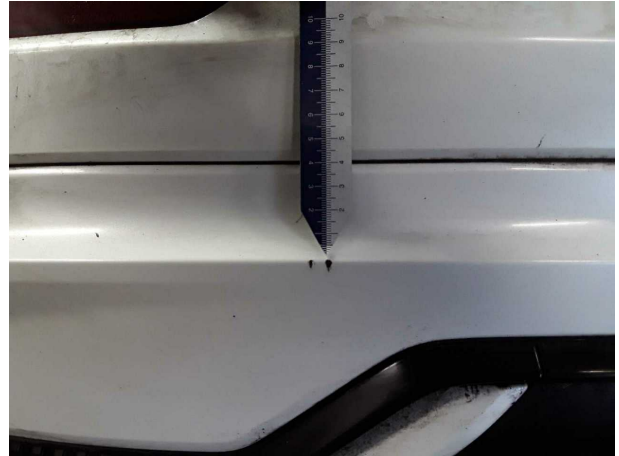
| Nr. | Bauteilgruppe | Beschreibung |
|---|---|---|
| 2 | Stoßfänger hinten | Stoßfänger hinten - Kratzer - Smart Repair |

**Beschädigung #2:** Stossfänger hinten: Stossfänger hinten - Kratzer - Smart Repair

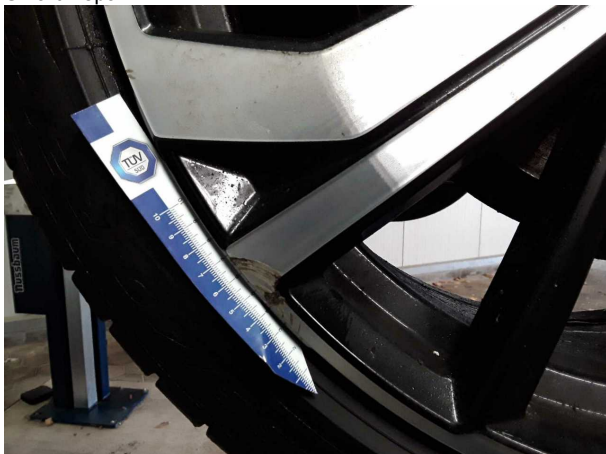
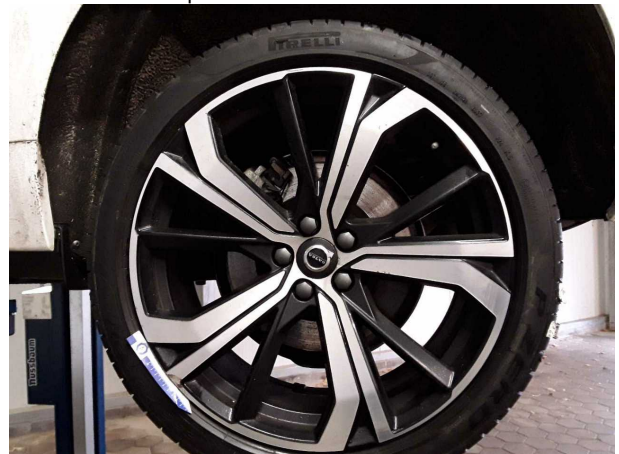
| Nr. | Bauteilgruppe | Beschreibung |
|---|---|---|
| 3 | Rad/Reifen | Leichtmetallfelge hinten links - verkratzt / verschürft - Wertminderung |

**Beschädigung #3:** Rad/Reifen: Leichtmetallfelge hinten links - verkratzt / verschürft - Wertminderung

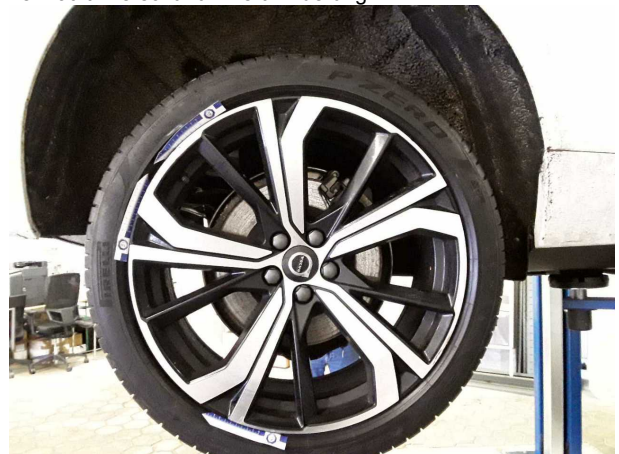
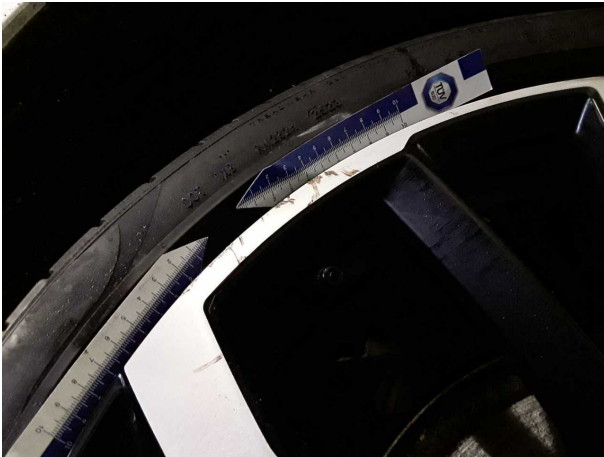
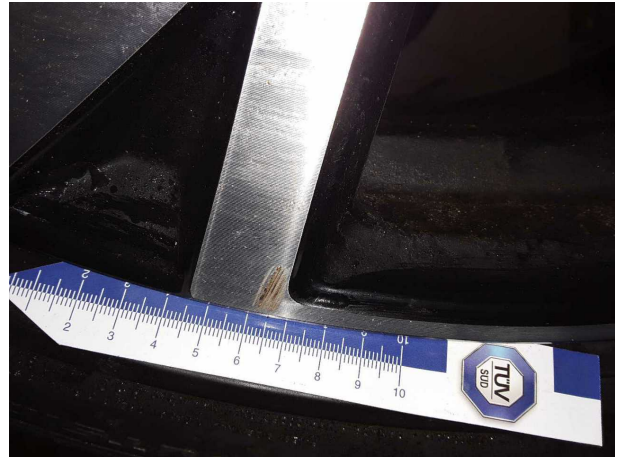
| Nr. | Bauteilgruppe | Beschreibung |
|---|---|---|
| 4 | Rad/Reifen | Leichtmetallfelge hinten rechts - verkratzt / verschürft - Wertminderung |

**Beschädigung #4:** Rad/Reifen: Leichtmetallfelge hinten rechts - verkratzt / verschürft - Wertminderung

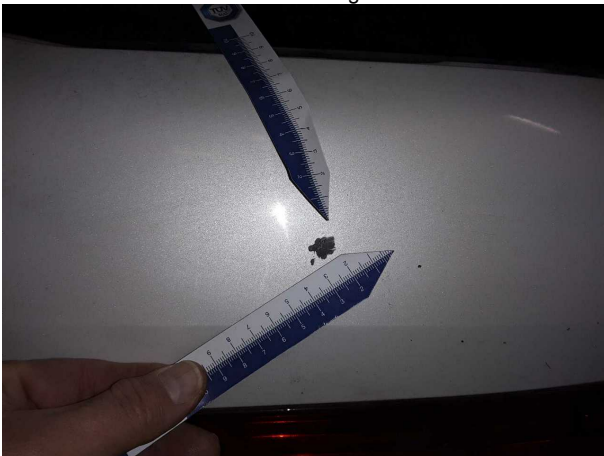
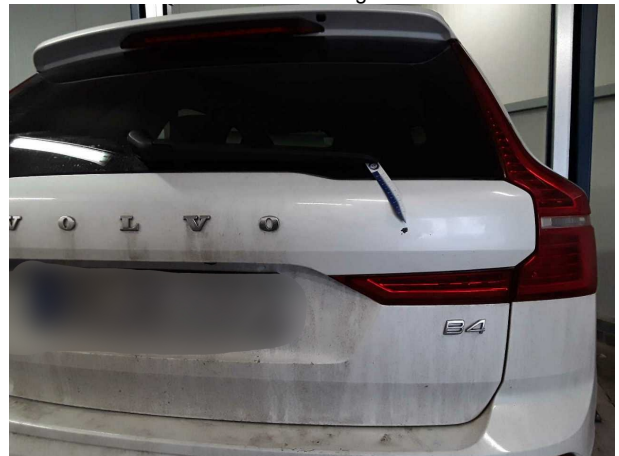
| Nr. | Bauteilgruppe | Beschreibung |
|---|---|---|
| 5 | Heckklappe/-tür | Heckklappe - Lackmangel - lackieren |

**Beschädigung #5:** Heckklappe/-tür: Heckklappe - Lackmangel - lackieren
