## Angaben zum Fahrzeug

## Zustandsbericht

Besichtigungsdatum: 23.06.2026  
**Protokollnummer: 46282660**  
Erstellt durch: Markus Böttcher  
Besichtigt durch: Demir

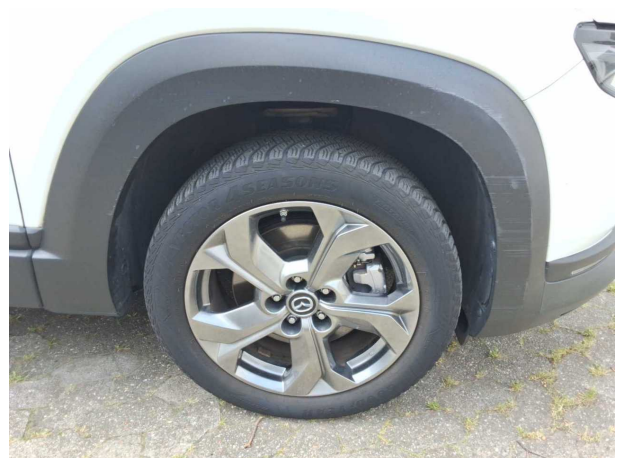
**Abbildung 6:** Montierte Bereifung

| Achse | Reifengröße | Hersteller | Reifentyp | Profiltiefe | Verktgl. | Zul. |
|---|---|---|---|---|---|---|
| 1 | 215/55 R18 99V | Goodyear | Ganzjahresreifen | 5mm - 5mm | i.O. | i.O. |
| 2 | 215/55 R18 99V | Goodyear | Ganzjahresreifen | 7mm - 7mm | i.O. | i.O. |

Der Verschleißzustand sowie evtl. Schäden an der Bereifung sind wertmäßig berücksichtigt.

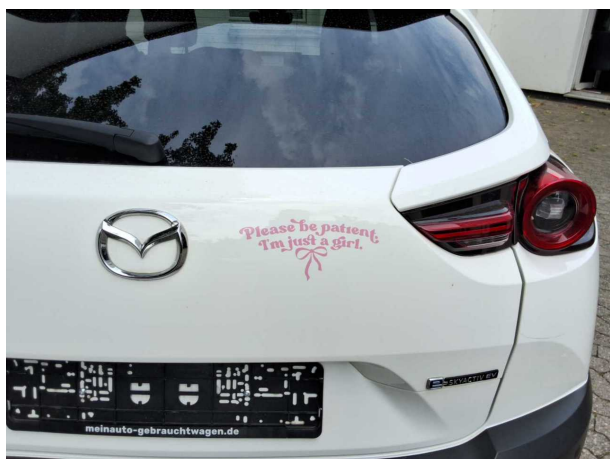
**Beschädigung #1:** Heckklappe/-tür: Heckklappe - beklebt/ beschriftet - entkleben/neutralisieren

| Nr. | Bauteilgruppe | Beschreibung |
|---|---|---|
| 1 | Heckklappe/-tür | Heckklappe - beklebt/ beschriftet - entkleben/neutralisieren |

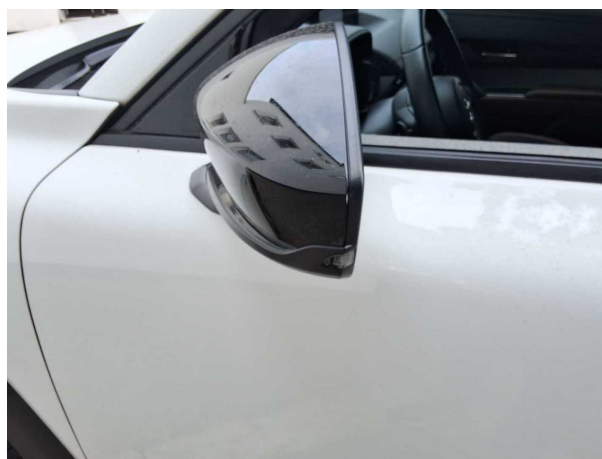
**Beschädigung #2:** Außenspiegel links: Abdeckkappe - Kratzer - Smart Repair

| Nr. | Bauteilgruppe | Beschreibung |
|---|---|---|
| 2 | Außenspiegel links | Abdeckkappe - Kratzer - Smart Repair |

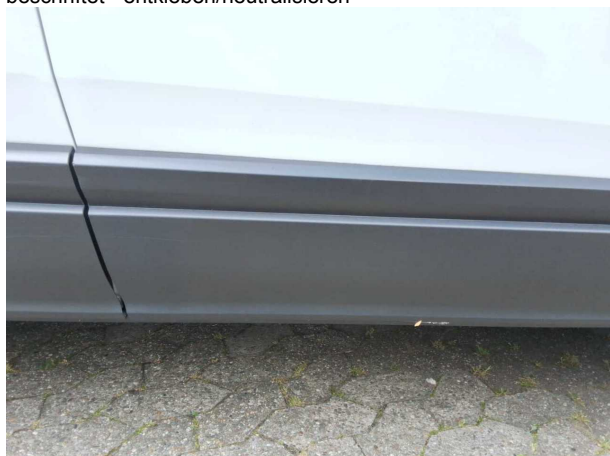
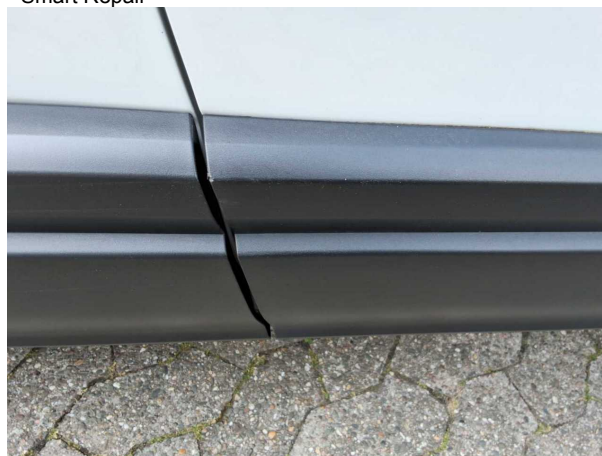
**Beschädigung #3:** Tür vorn rechts: Zierleiste unten - beschädigt - erneuern

| Nr. | Bauteilgruppe | Beschreibung |
|---|---|---|
| 3 | Tür vorn rechts | Zierleiste unten - beschädigt - erneuern |

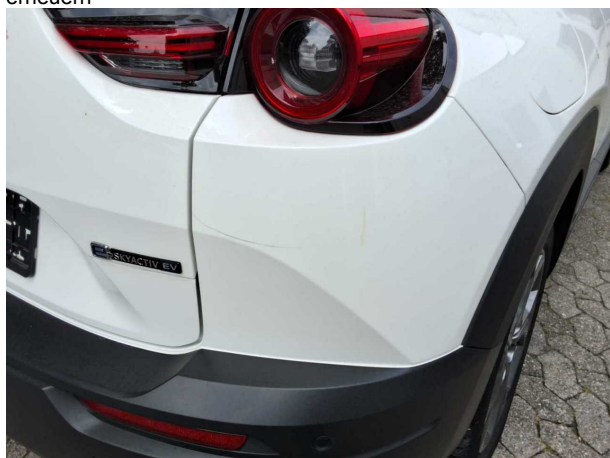
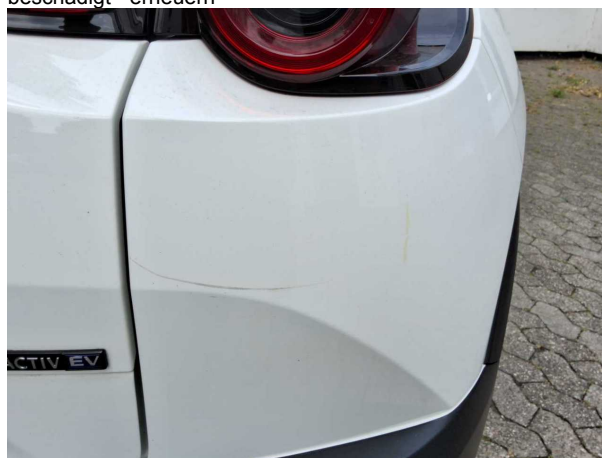
**Beschädigung #4:** Stossfänger hinten: Stossfänger hinten - Kratzer - Smart Repair

| Nr. | Bauteilgruppe | Beschreibung |
|---|---|---|
| 4 | Stoßfänger hinten | Stoßfänger hinten - Kratzer - Smart Repair |

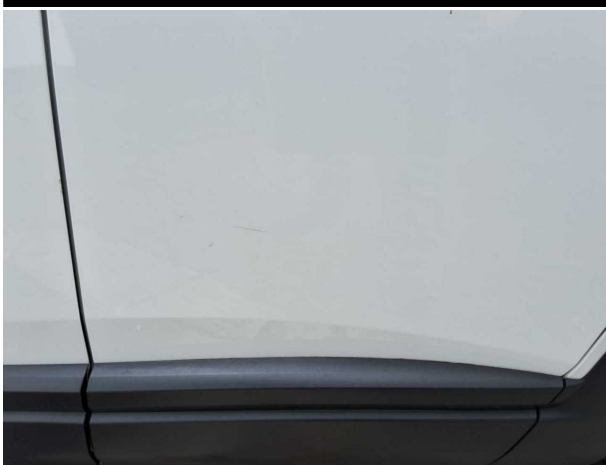
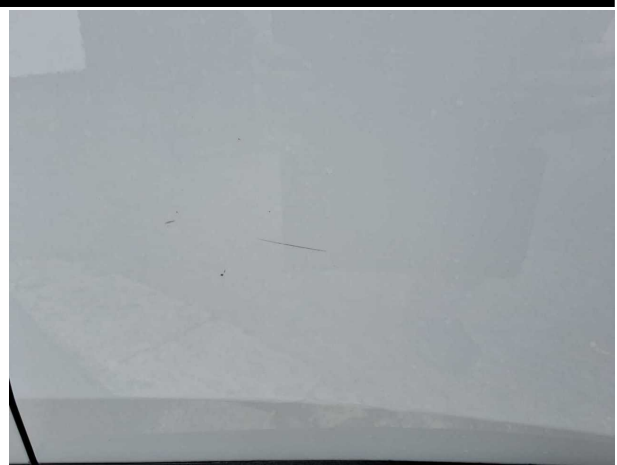
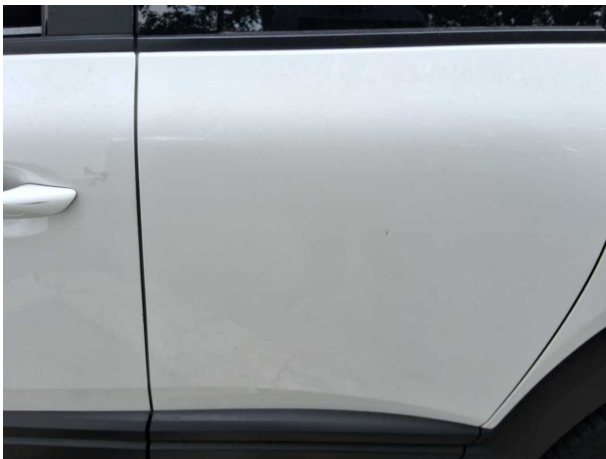
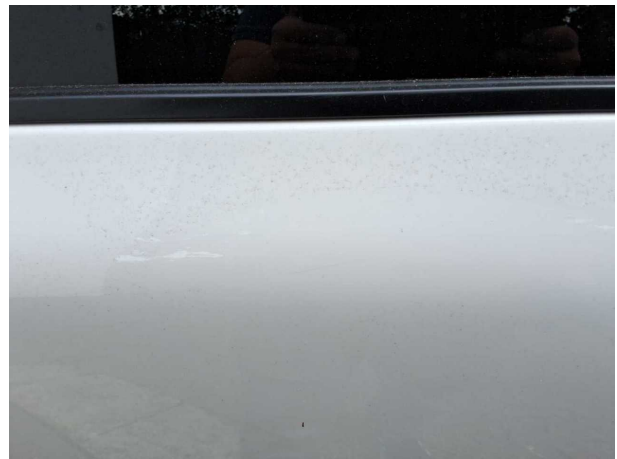
**Beschädigung #5:** Tür hinten links: Tür - Kratzer - lackieren

| Nr. | Bauteilgruppe | Beschreibung |
|---|---|---|
| 5 | Tür hinten links | Tür - Kratzer - lackieren |

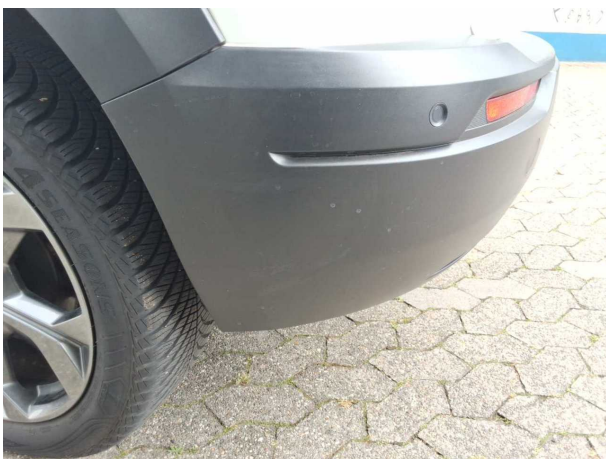
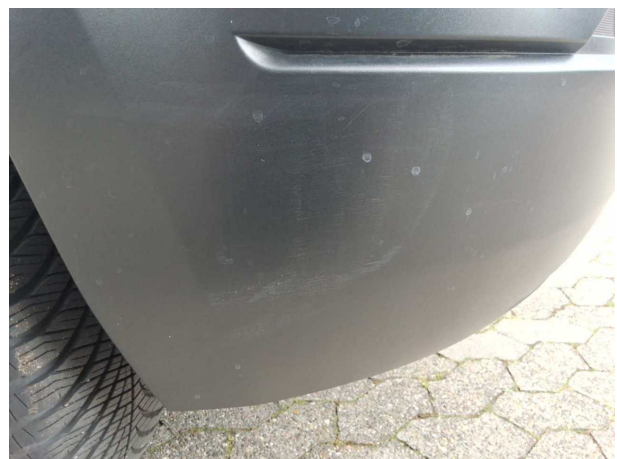
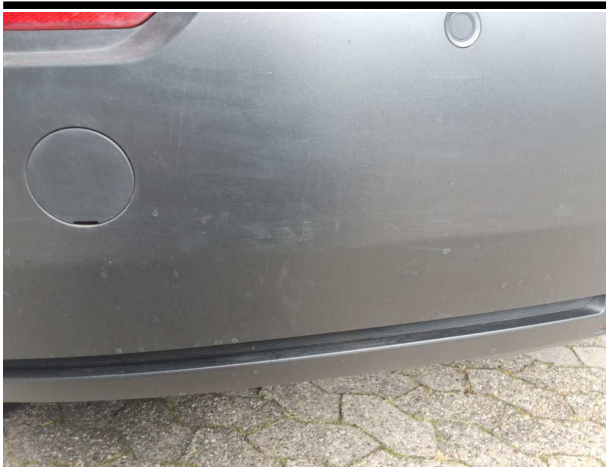
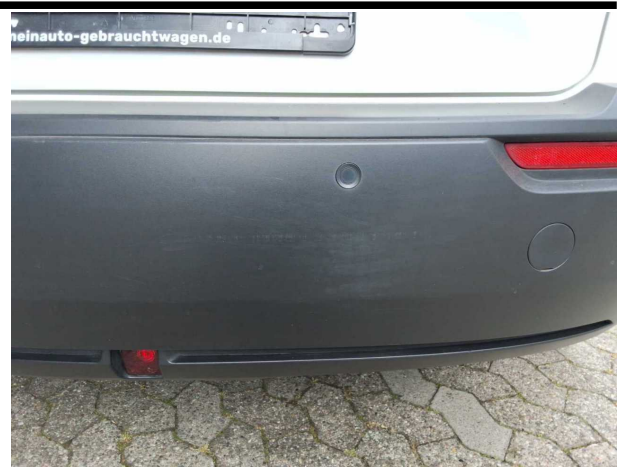
**Beschädigung #6:** Stossfänger hinten: Stossfänger hinten - beschädigt - lackieren

| Nr. | Bauteilgruppe | Beschreibung |
|---|---|---|
| 6 | Stoßfänger hinten | Stoßfänger hinten - beschädigt - lackieren |

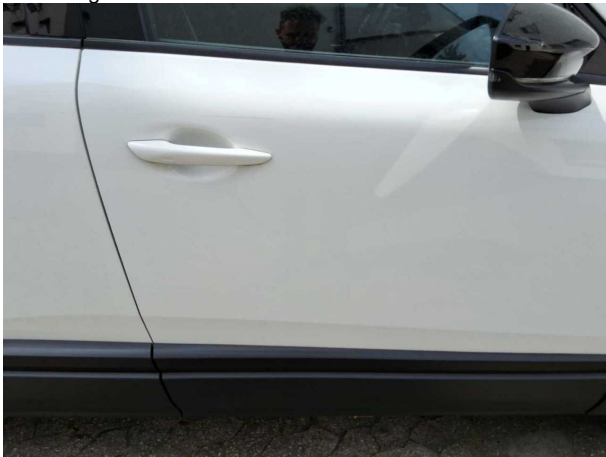
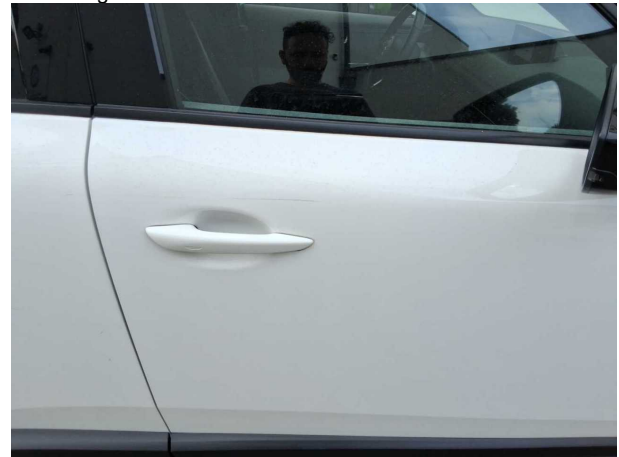
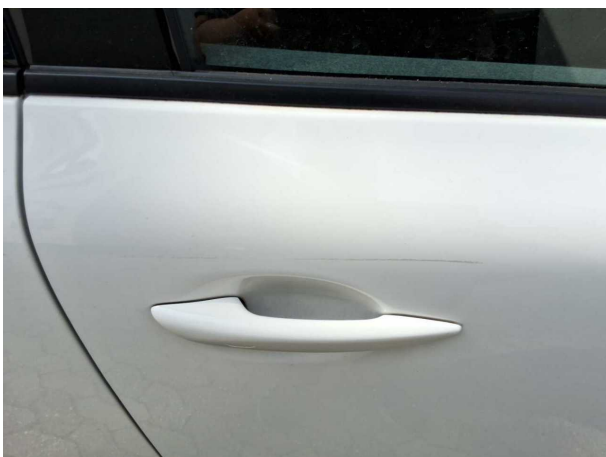
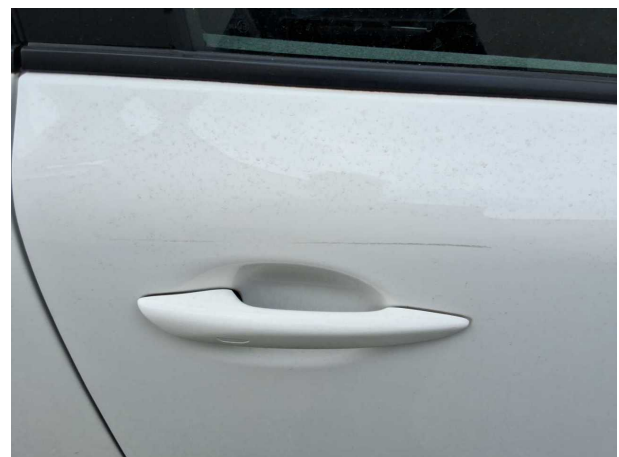
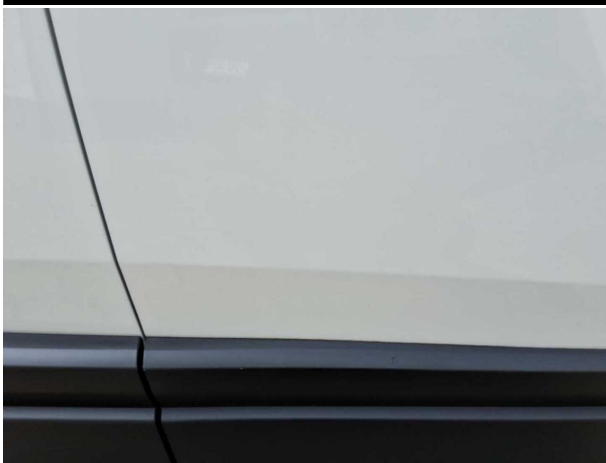
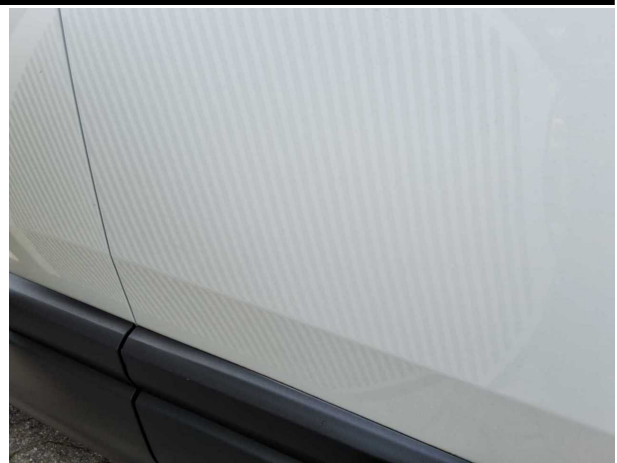
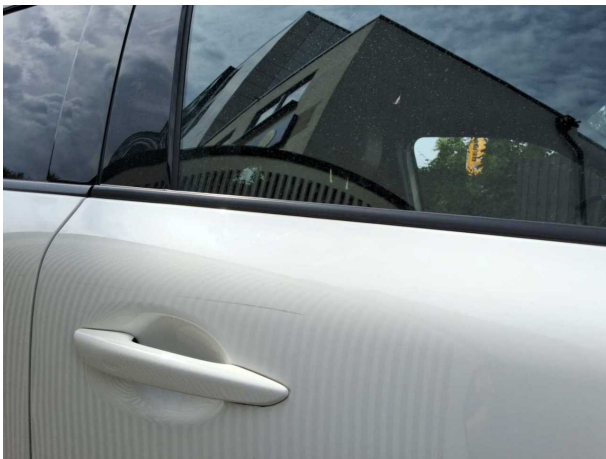
**Beschädigung #7:** Tür vorn rechts: Tür - Kratzer - lackieren

| Nr. | Bauteilgruppe | Beschreibung |
|---|---|---|
| 7 | Tür vorn rechts | Tür - Kratzer - lackieren |

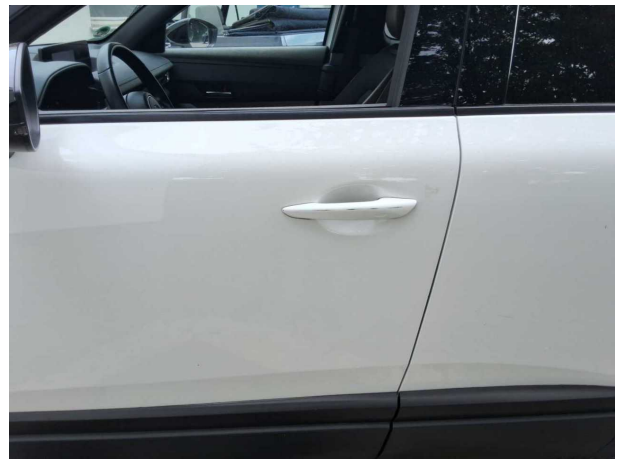
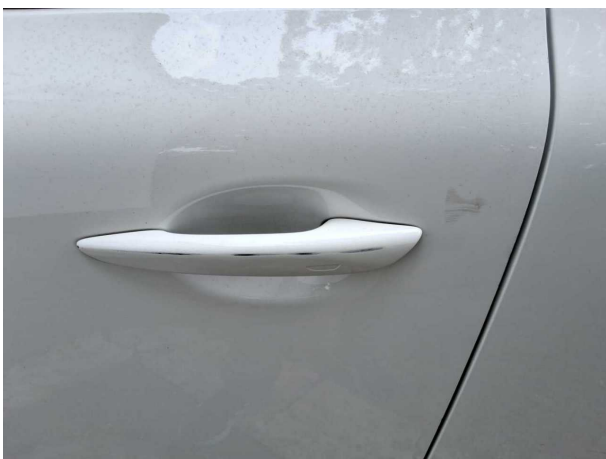
**Beschädigung #8:** Tür vorn links: Tür - beschädigt -  
instandsetzen und lackieren

| Nr. | Bauteilgruppe | Beschreibung |
|---|---|---|
| 8 | Tür vorn links | Tür - beschädigt - instandsetzen und lackieren |

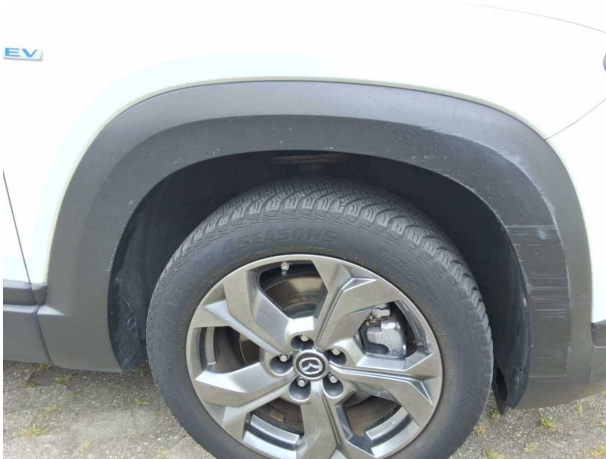
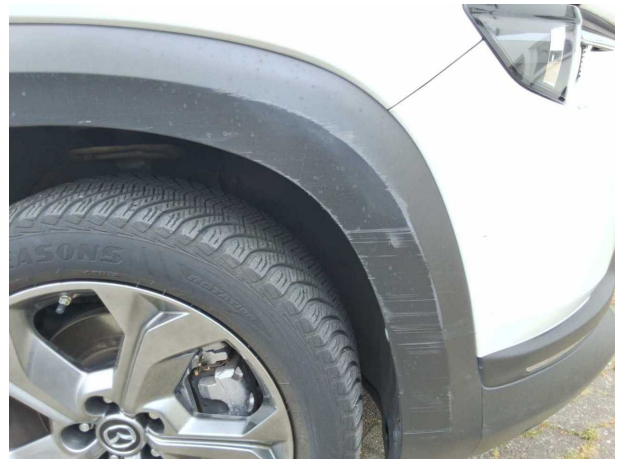
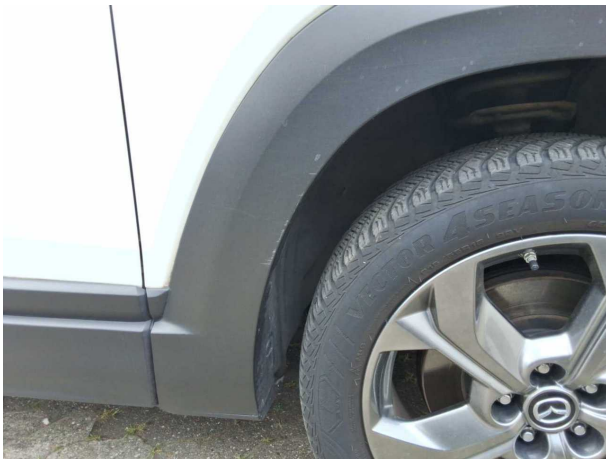
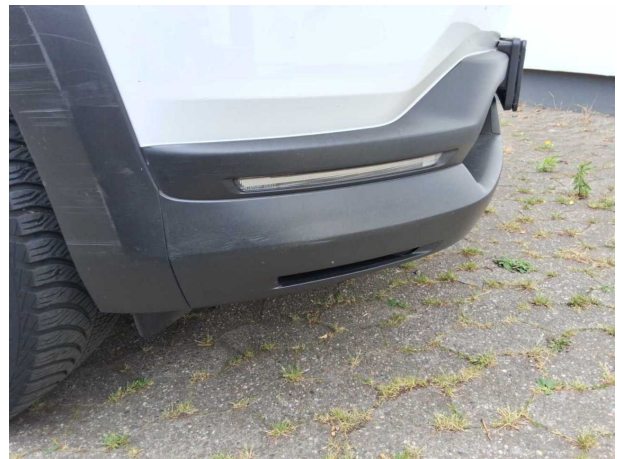
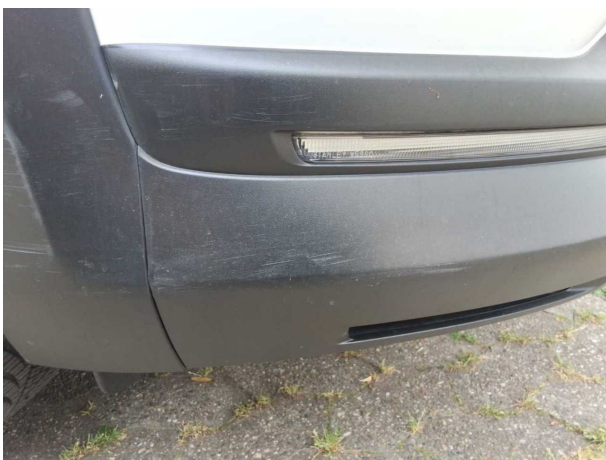
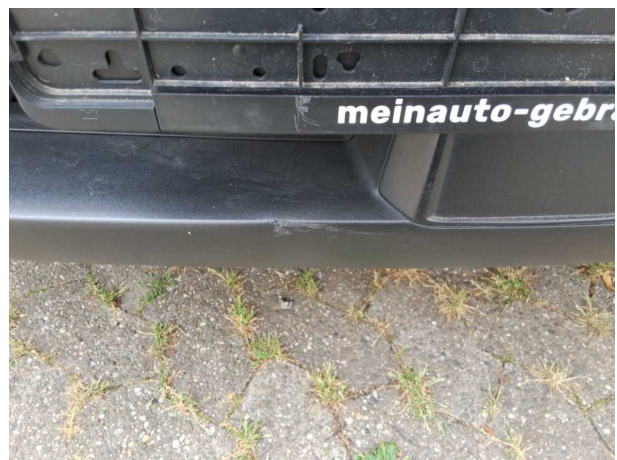
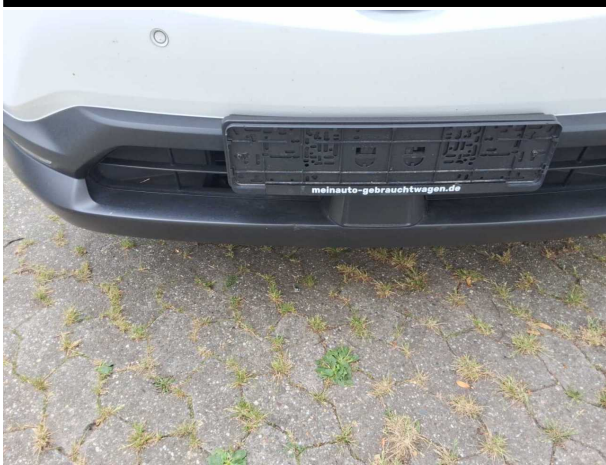
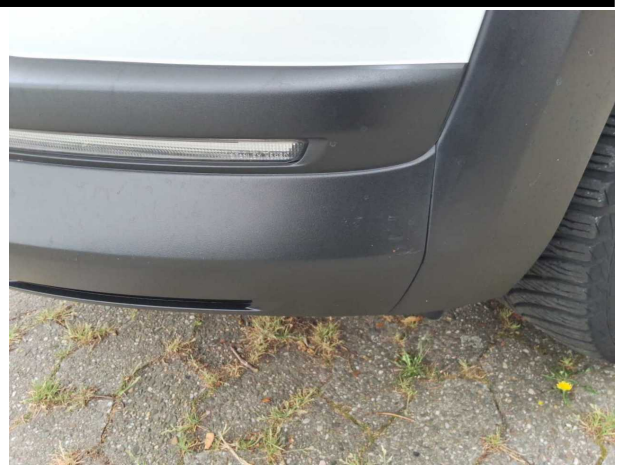
| Nr. | Schadenort |
|---|---|
| 1 | Seite rechts |

Unfall 1: Seite rechts

**Unfall 1:** Seite rechts

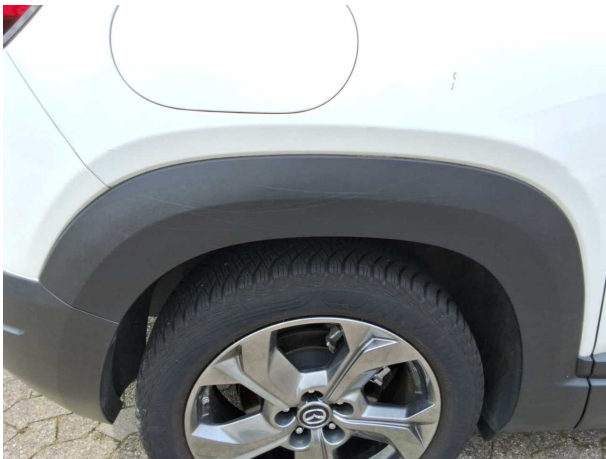
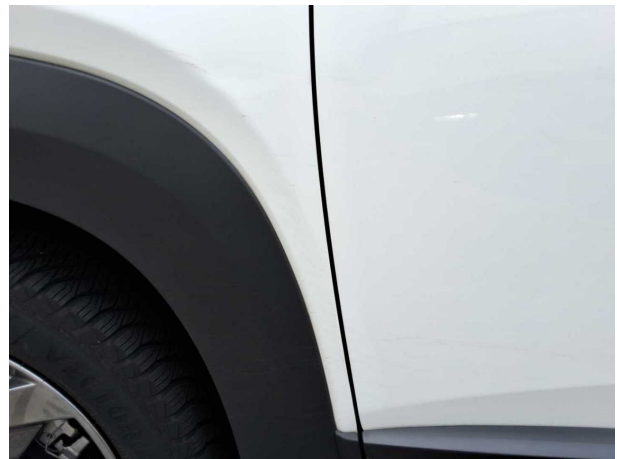
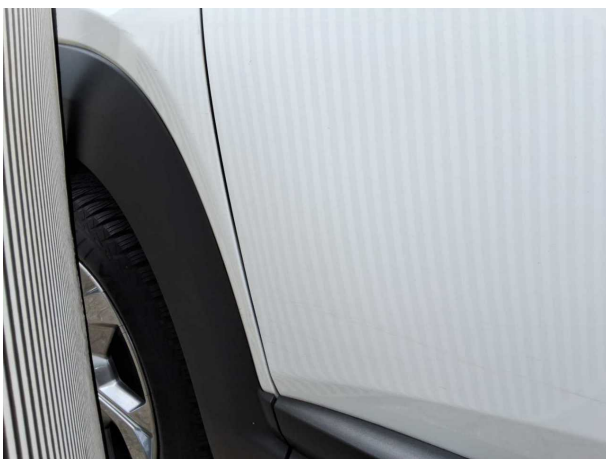
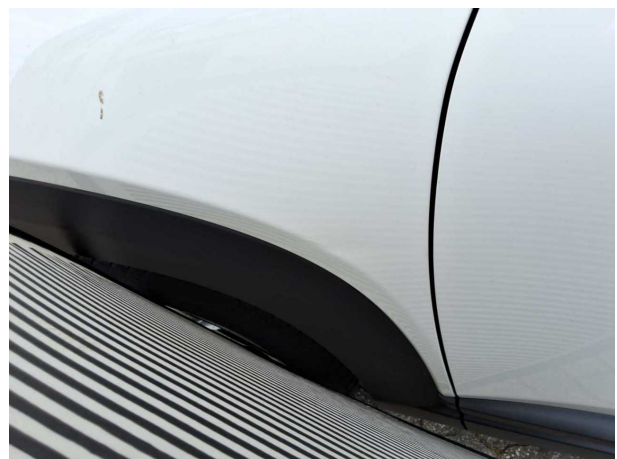
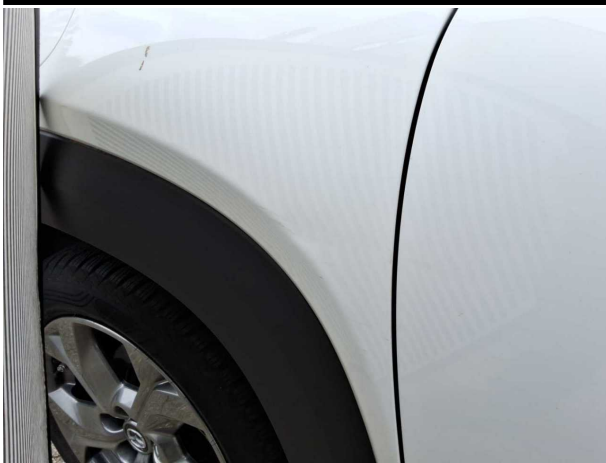
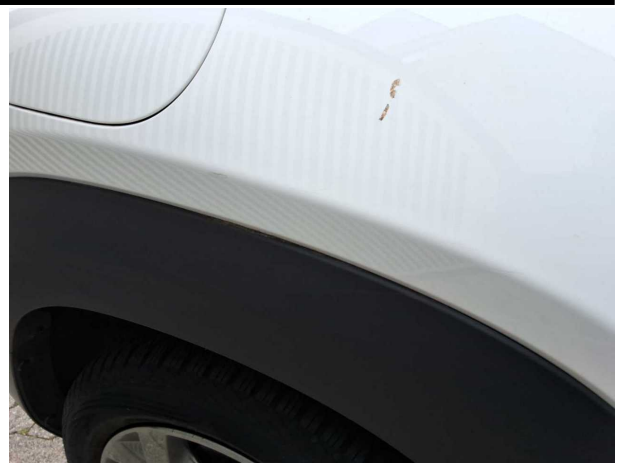
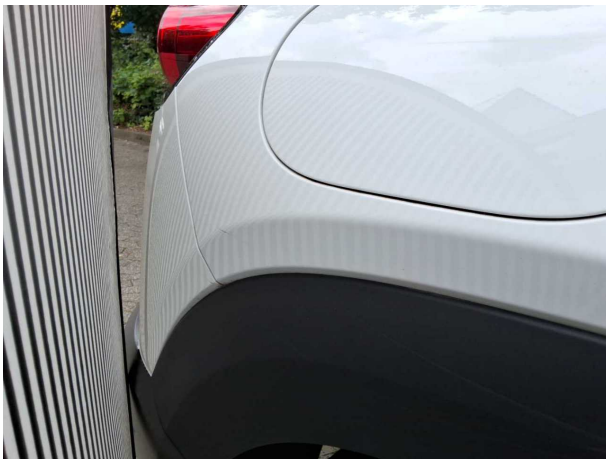
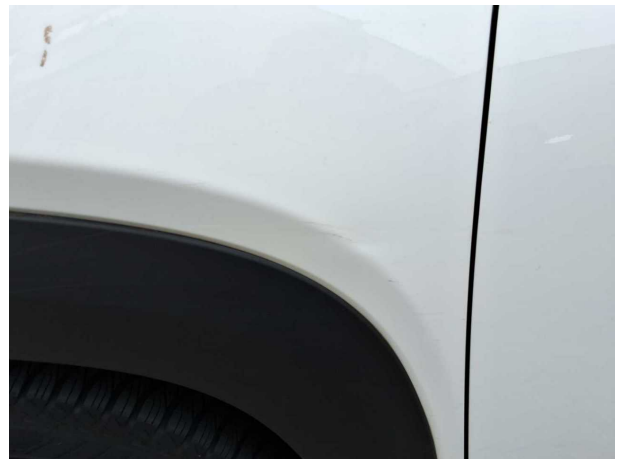
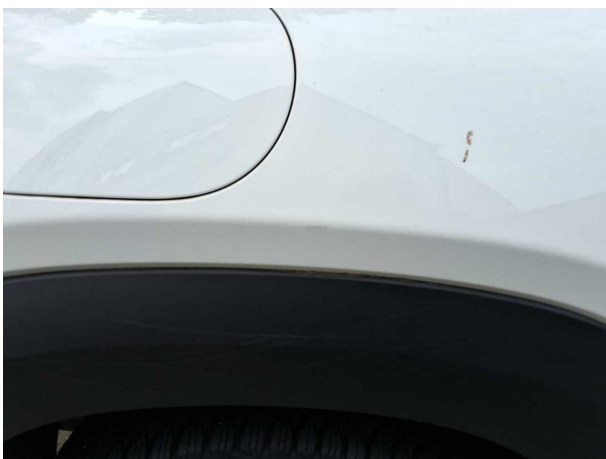
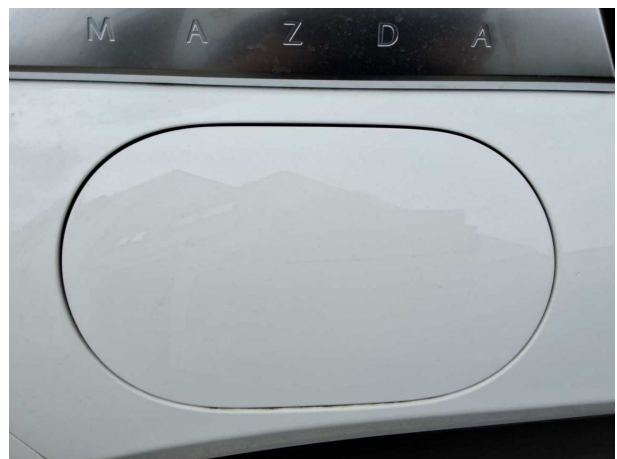
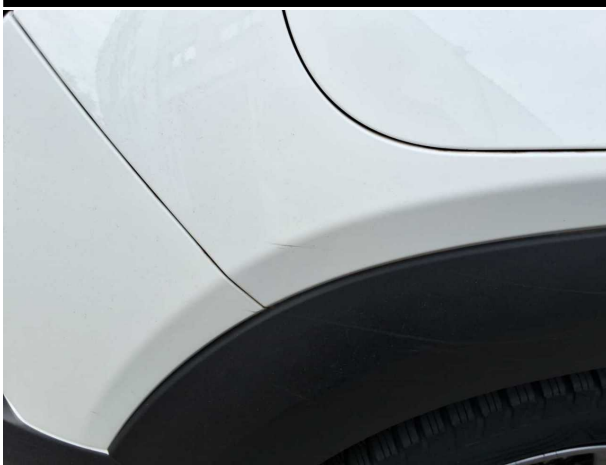
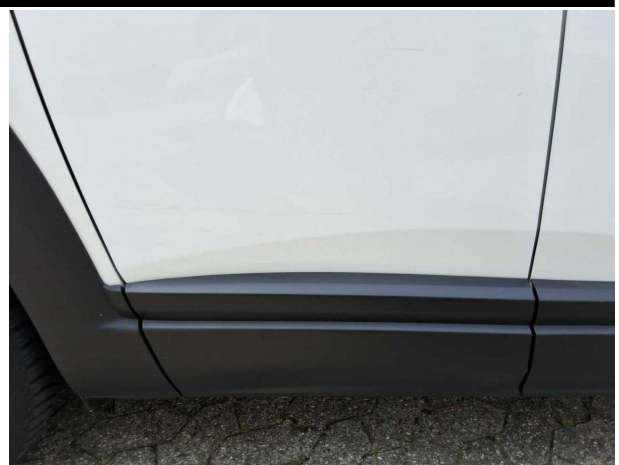
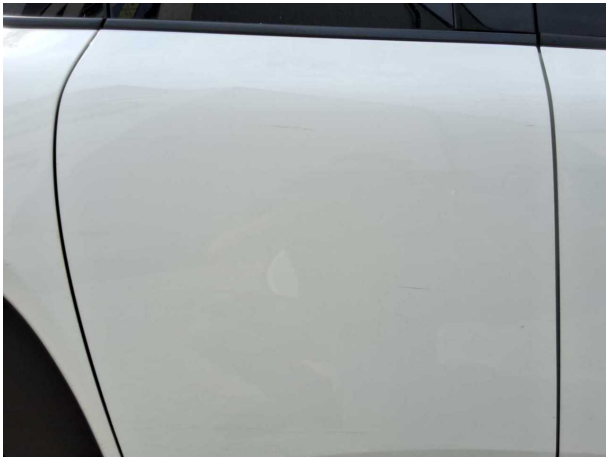
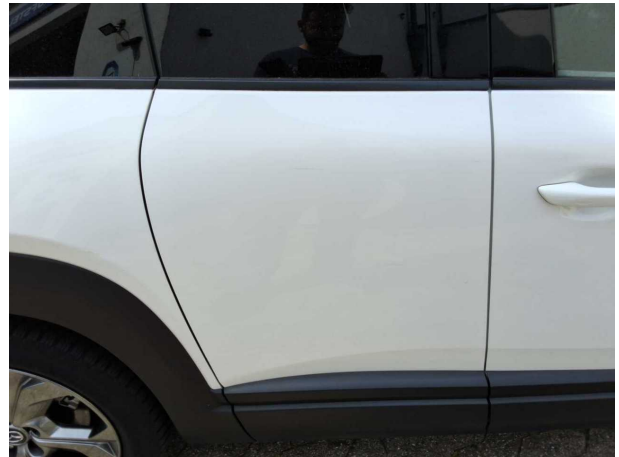
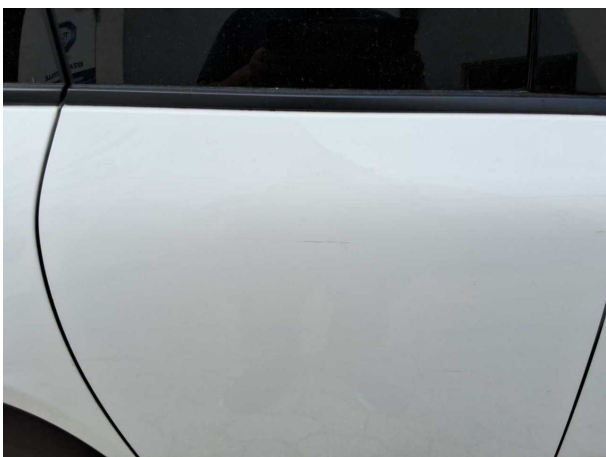
| Nr. | Schadenort |
|---|---|
| 2 | Seite rechts |

**Unfall 2:** Seite rechts

**Unfall 2: Seite rechts**
