**Fahrzeug:** **BMW 5er-Reihe 530e Touring A Kombi 5-türig 1998 ccm 292 PS / 215 KW Elektrisch 8-Gang Automatik**

| Amtliches Kennzeichen: | HD -LC 0267E | Fahrgestell-Nummer: | WBA11CG090CK92722 |

## Zustandsbericht

Inspection date: 16 Jul 2026  
**Protocol number: 46552388**  
Delivery date: 16 Jul 2026

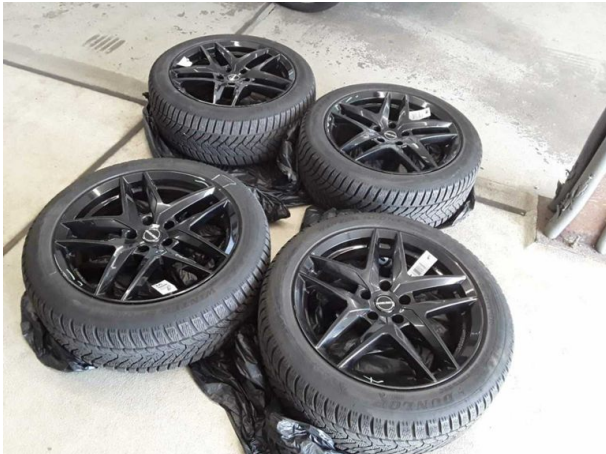
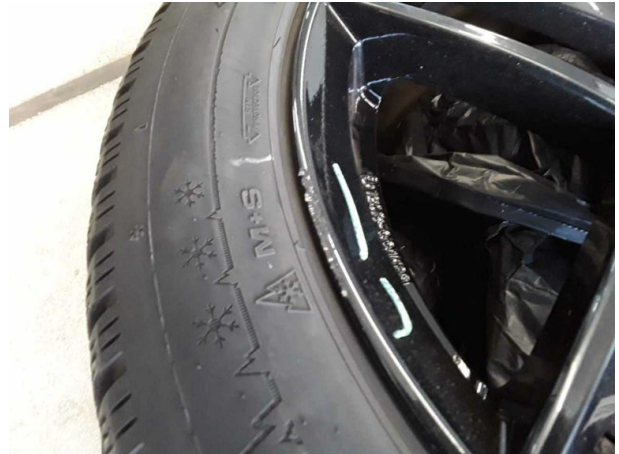
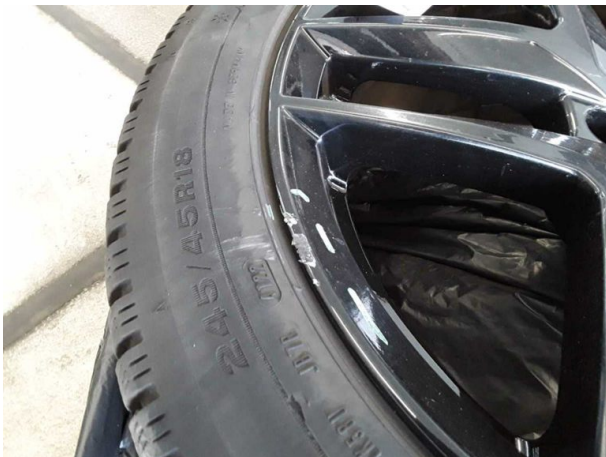
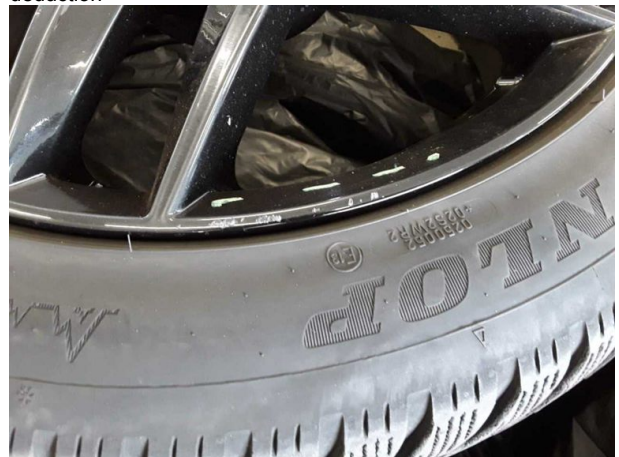
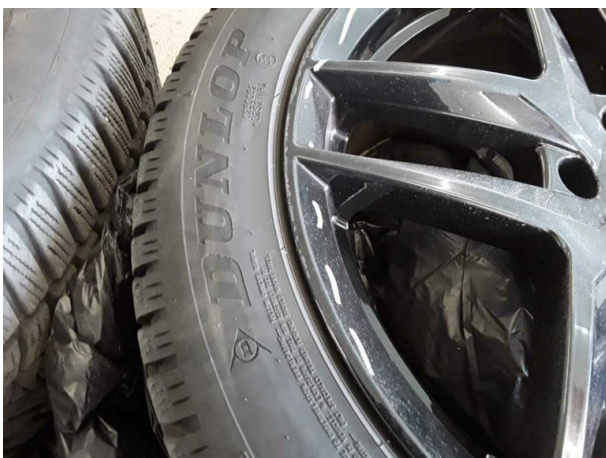
| No. | Component group | Description |
|---|---|---|
| 1 | 2nd wheel set | 3 alloy rims - Scratched - No deduction |

**Damage #1:** 2nd wheel set: 3 alloy rims - Scratched - No deduction

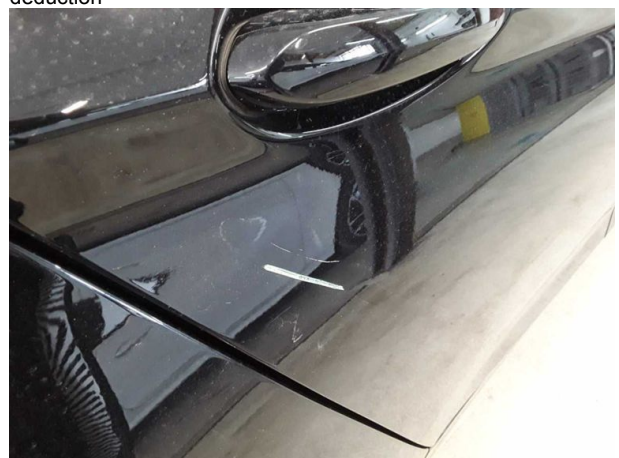
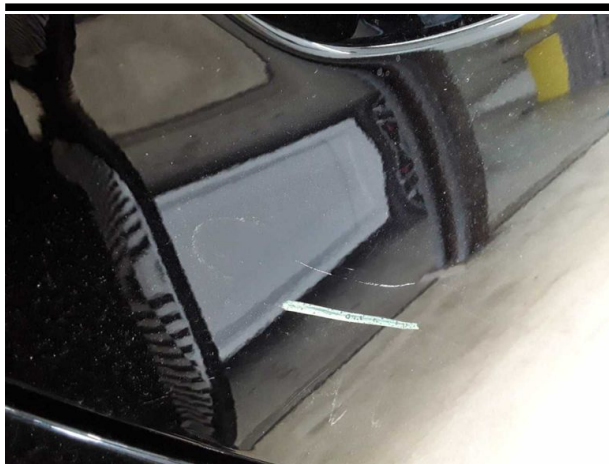
| No. | Component group | Description |
|---|---|---|
| 2 | Door - rear right side | Door - Scratch(es) - Cover / polish |

**Damage #2:** Door - rear right side: Door - Scratch(es) - Cover / polish

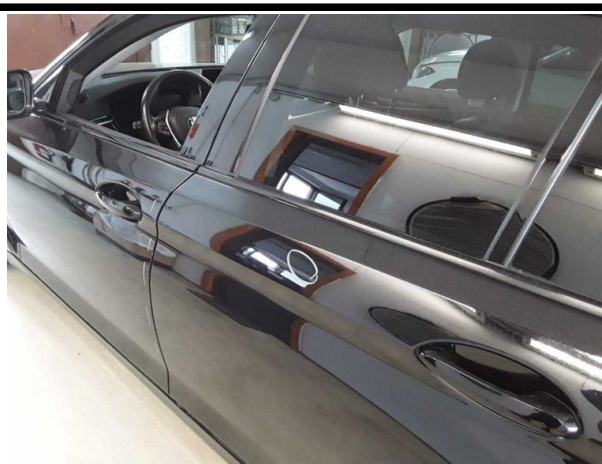
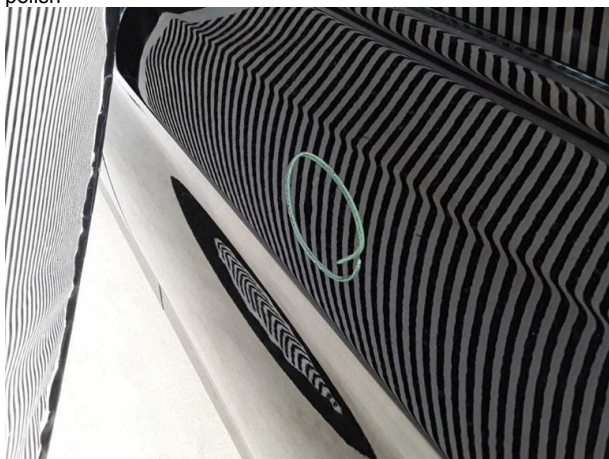
| No. | Component group | Description |
|---|---|---|
| 3 | Door - rear left side | Door - dent(s) - Smooth repair work |

**Damage #3:** Door - rear left side: Door - dent(s) - Smooth repair work

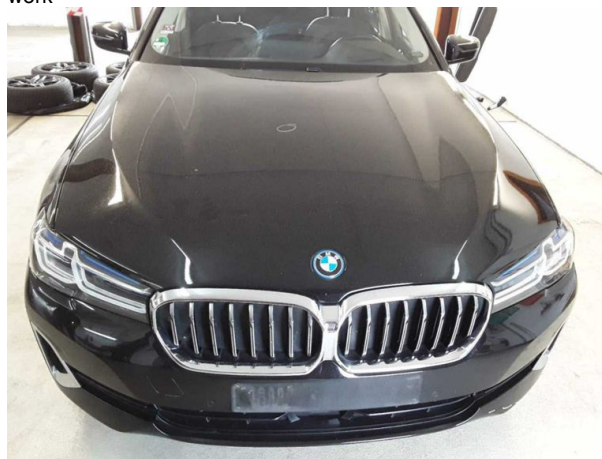
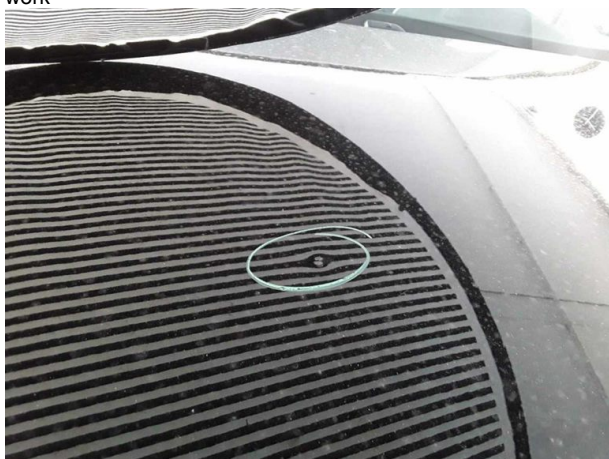
| No. | Component group | Description |
|---|---|---|
| 4 | Bonnet | Bonnet - dent(s) - Smooth repair work |

**Damage #4:** Bonnet: Bonnet - dent(s) - Smooth repair work

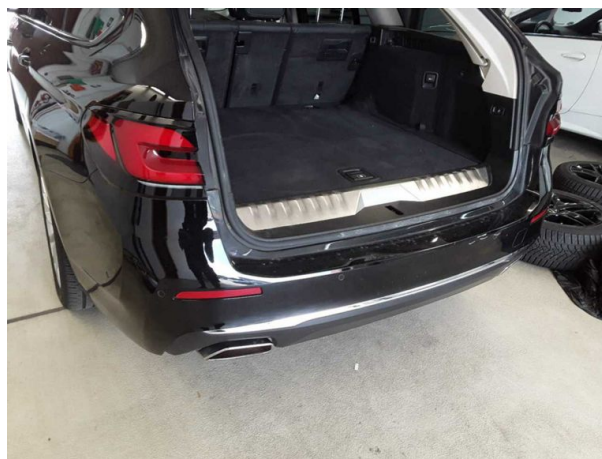
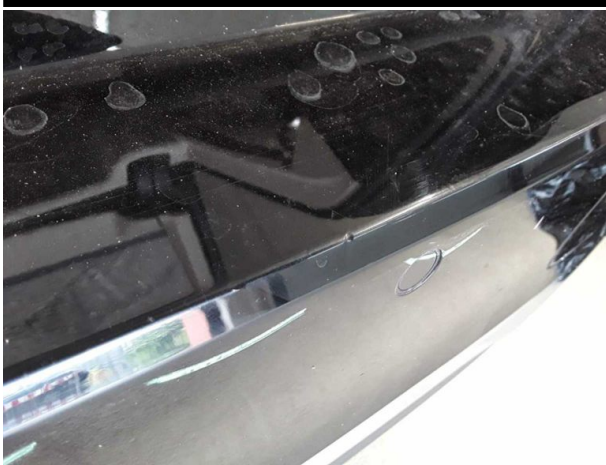
| No. | Component group | Description |
|---|---|---|
| 5 | Rear bumper | Rear bumper - Scratched - Smart repair |

**Damage #5:** Rear bumper: Rear bumper - Scratched - Smart repair

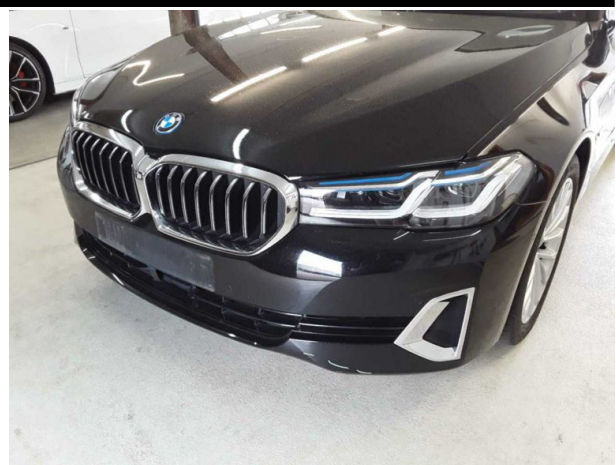
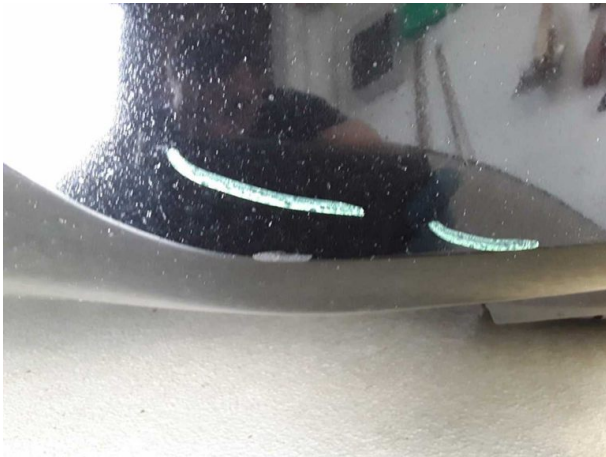
| No. | Component group | Description |
|---|---|---|
| 6 | Front bumper | Front bumper - Scratched - Smart repair |

**Damage #6:** Front bumper: Front bumper - Scratched - Smart repair

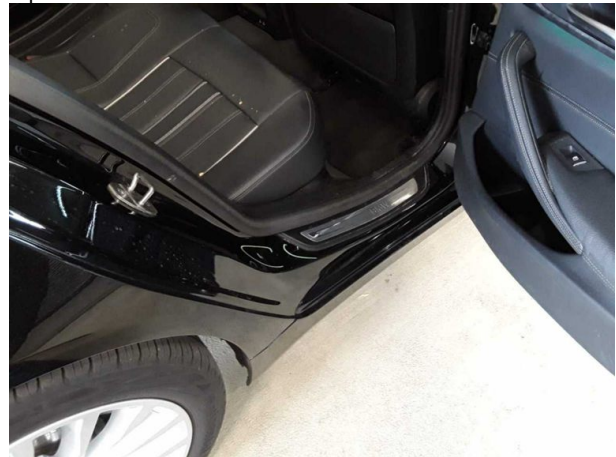
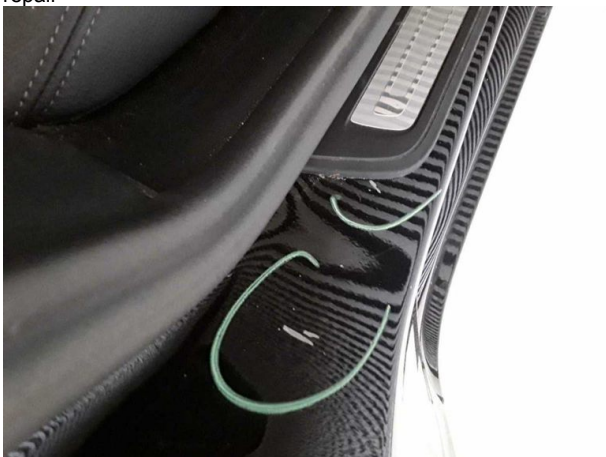
| No. | Component group | Description |
|---|---|---|
| 7 | Side panel - rear right side | Sill - Dent / paintcoat damage - Repair and paint |

**Damage #7:** Side panel - rear right side: Sill - Dent / paintcoat damage - Repair and paint

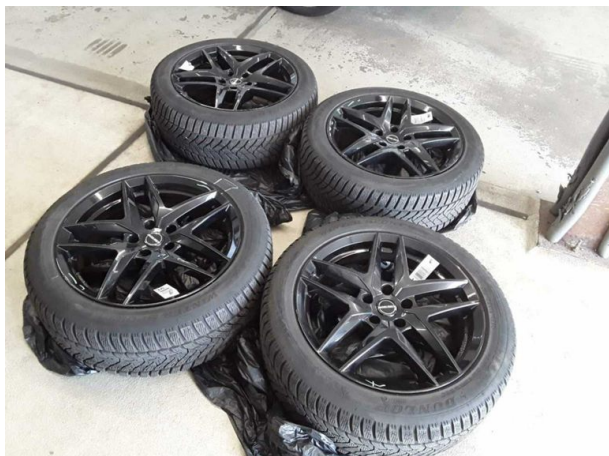
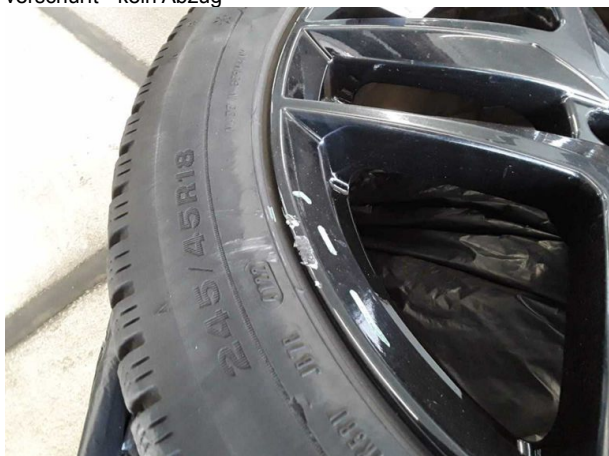
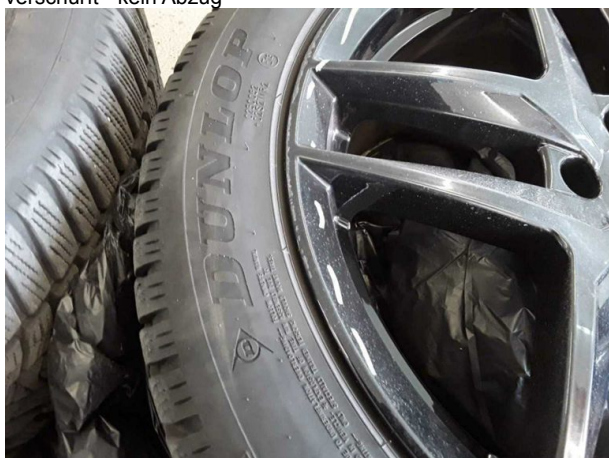
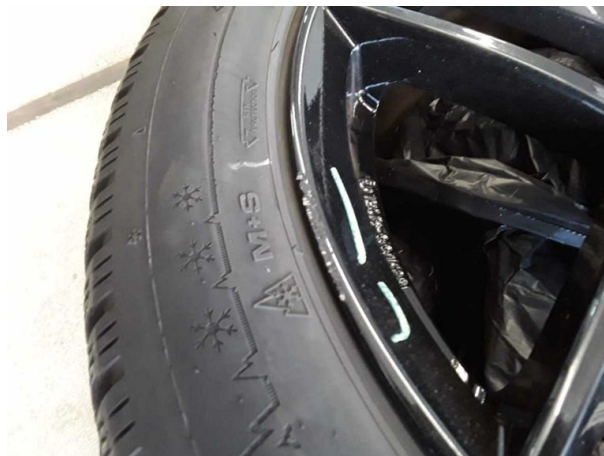
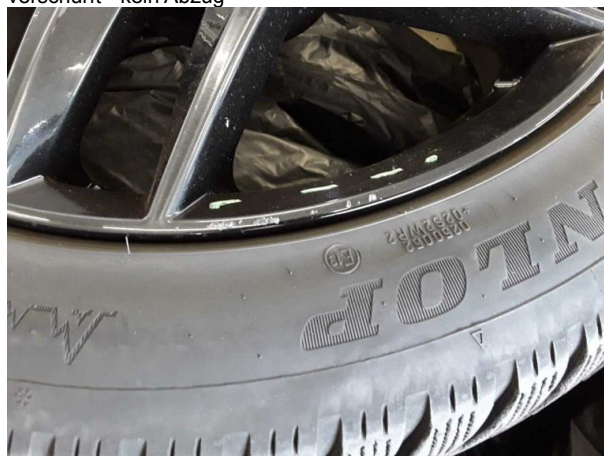
| Nr. | Bauteilgruppe | Beschreibung |
|---|---|---|
| 1 | 2.Radsatz | 3 Leichtmetallfelgen - verkratzt / verschürft - kein Abzug |

**Beschädigung #1:** 2.Radsatz: 3 Leichtmetallfelgen - verkratzt / verschürft - kein Abzug

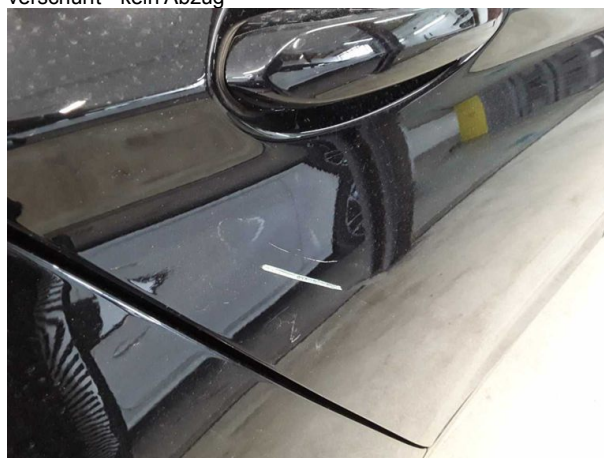
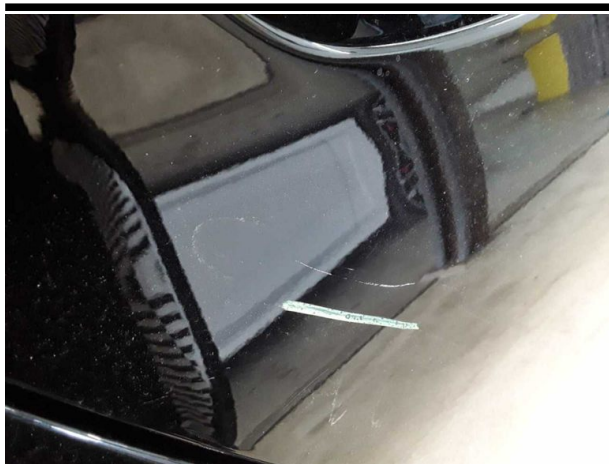
| Nr. | Bauteilgruppe | Beschreibung |
|---|---|---|
| 2 | Tür hinten rechts | Tür - Kratzer - auslegen / polieren |

**Beschädigung #2:** Tür hinten rechts: Tür - Kratzer - auslegen / polieren

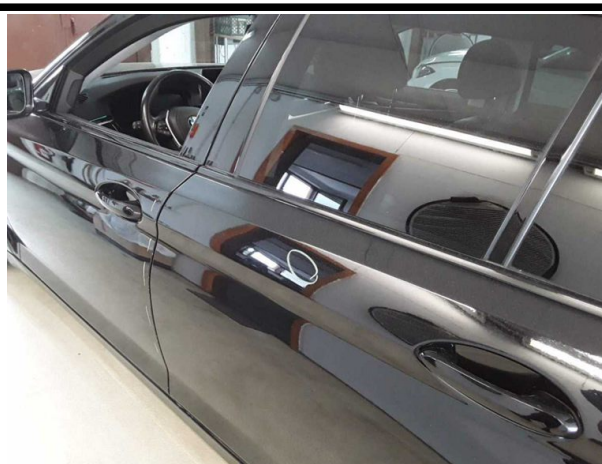
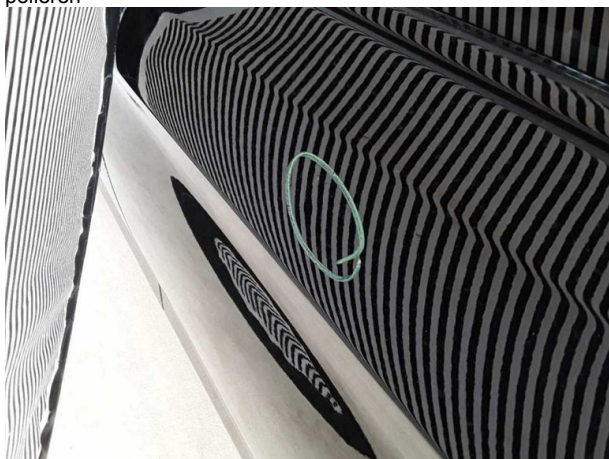
| Nr. | Bauteilgruppe | Beschreibung |
|---|---|---|
| 3 | Tür hinten links | Tür - Delle(n) - sanft instandsetzen |

**Beschädigung #3:** Tür hinten links: Tür - Delle(n) - sanft instandsetzen

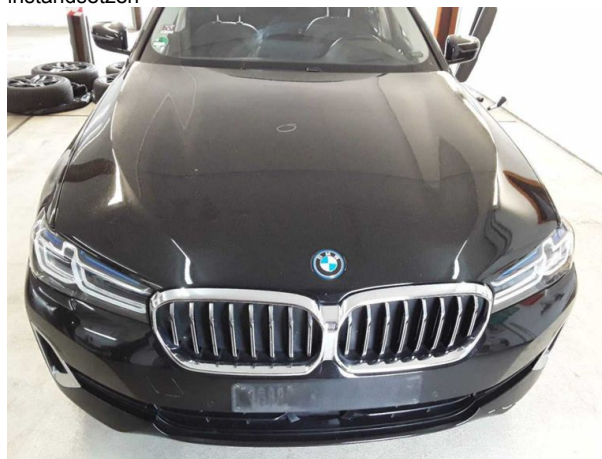
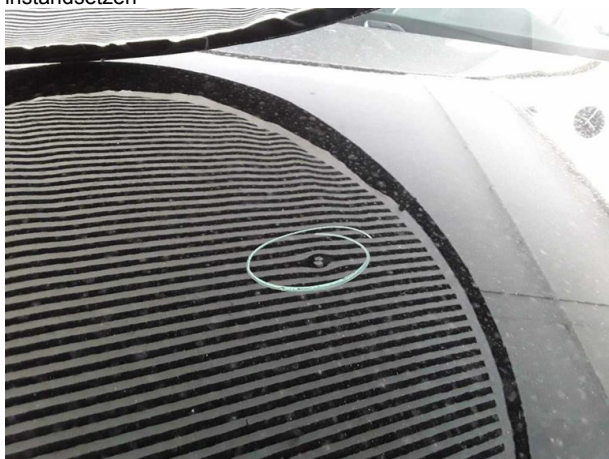
| Nr. | Bauteilgruppe | Beschreibung |
|---|---|---|
| 4 | Motorhaube | Motorhaube - Delle(n) - sanft instandsetzen |

**Beschädigung #4:** Motorhaube: Motorhaube - Delle(n) - sanft instandsetzen

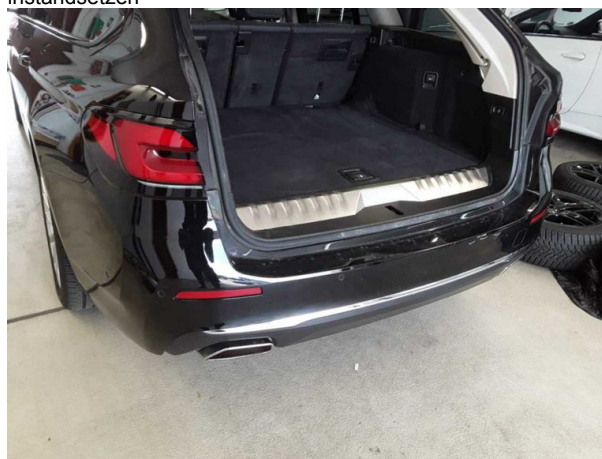
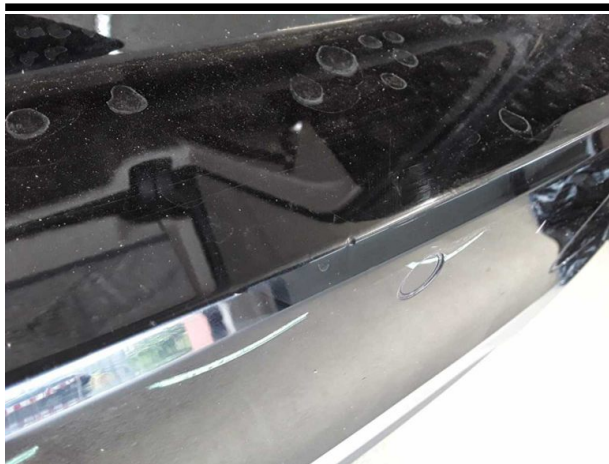
| Nr. | Bauteilgruppe | Beschreibung |
|---|---|---|
| 5 | Stoßfänger hinten | Stoßfänger hinten - verkratzt / verschürft - Smart Repair |

**Beschädigung #5:** Stossfänger hinten: Stossfänger hinten - verkratzt / verschürft - Smart Repair

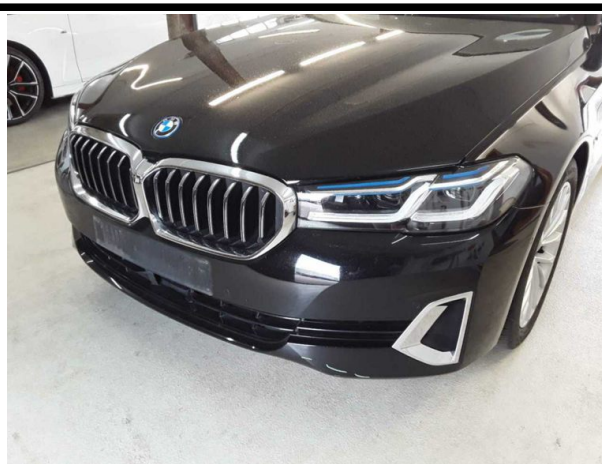
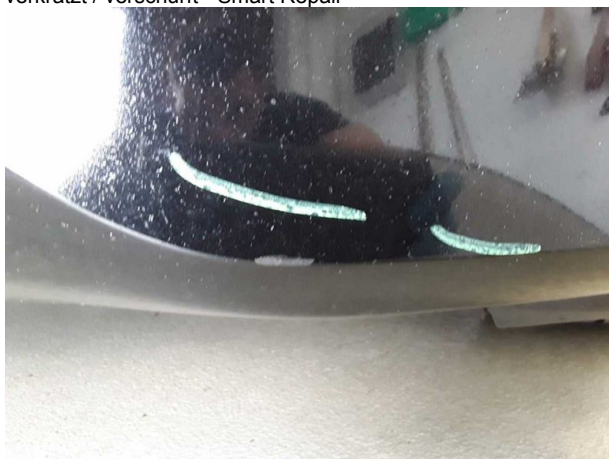
| Nr. | Bauteilgruppe | Beschreibung |
|---|---|---|
| 6 | Stoßfänger vorn | Stoßfänger vorn - verkratzt / verschürft - Smart Repair |

**Beschädigung #6:** Stossfänger vorn: Stossfänger vorn - verkratzt / verschürft - Smart Repair
