## » Übersicht

| <b>Berichts-Nr:</b> | 10761995 |

| <b>Hersteller:</b> | Volkswagen |
| <b>Modell:</b> | Passat |

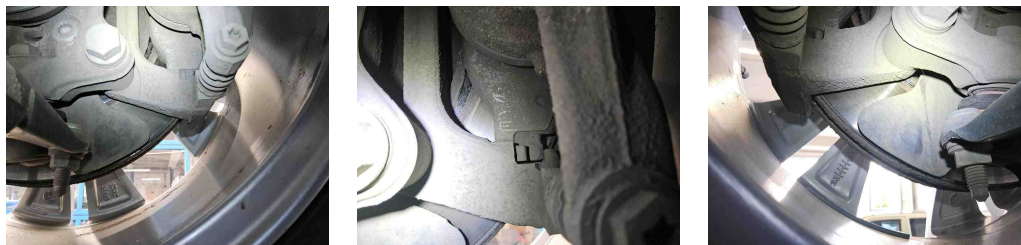
#### 1 - Bremsscheiben vorne - Korrosion - Ersetzen

| Nr | Bauteil | Schadensbeschreibung | Reparaturempfehlung |
|---|---|---|---|
| 1 | Bremsscheiben vorne | Korrosion | Ersetzen |

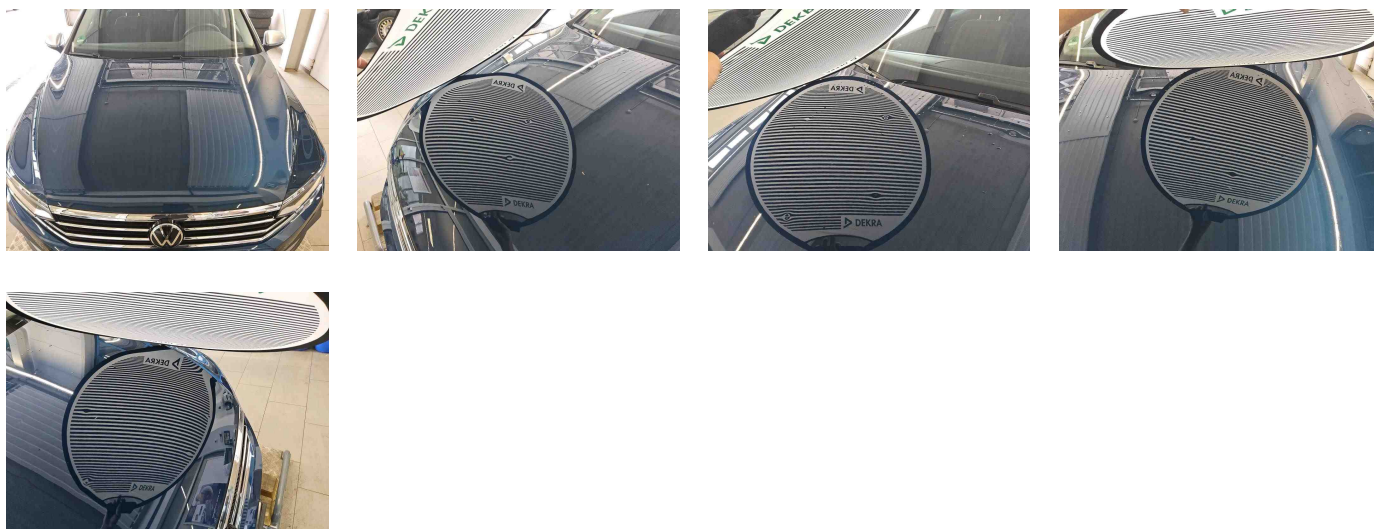
#### 2 - Motorhaube - Delle(n) - Kaltdrücken

| Nr | Bauteil | Schadensbeschreibung | Reparaturempfehlung |
|---|---|---|---|
| 2 | Motorhaube | Delle(n) | Kaltdrücken |

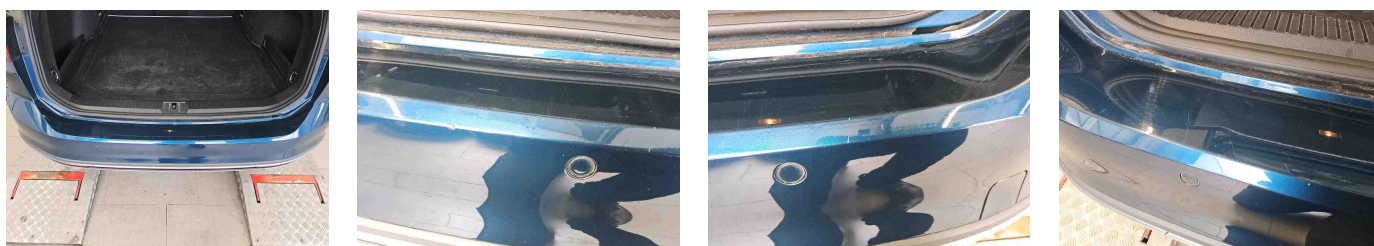
#### 3 - Stoßfänger hinten - Kratzer - Lackieren

| Nr | Bauteil | Schadensbeschreibung | Reparaturempfehlung |
|---|---|---|---|
| 3 | Stoßfänger hinten | Kratzer | Lackieren |

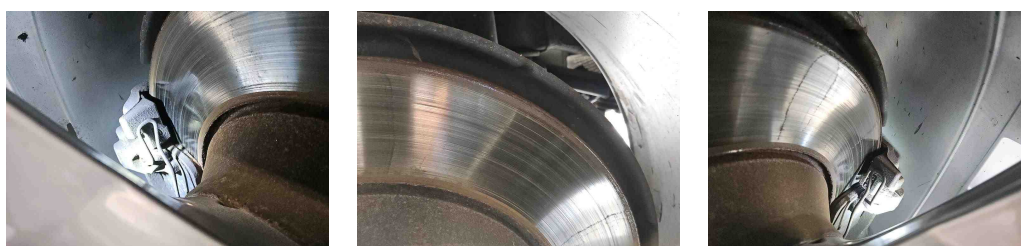
#### 5 - Bremsbeläge hinten - Verschlissen - Ersetzen

| Nr | Bauteil | Schadensbeschreibung | Reparaturempfehlung |
|---|---|---|---|
| 5 | Bremsbeläge hinten | Verschlissen | Ersetzen |

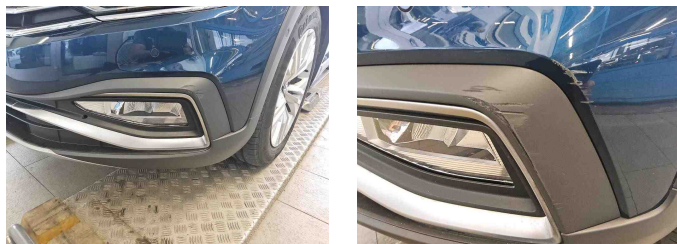
## 6 - Stoßfänger vorne links - Kratzer - Smart Repair

| Nr | Bauteil | Schadensbeschreibung | Reparaturempfehlung |
|---|---|---|---|
| 6 | Stoßfänger vorne links | Kratzer | Smart Repair |

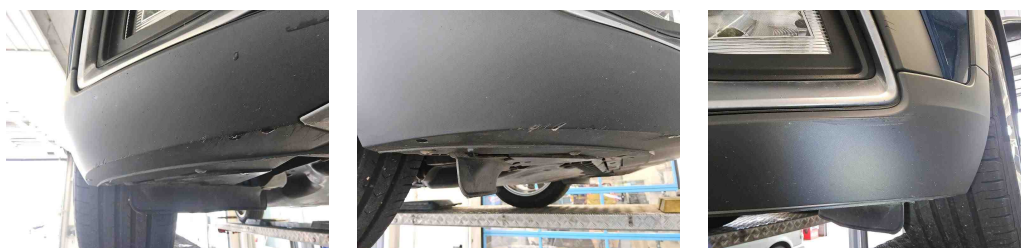
## 7 - Stoßfängerspoiler vorne - Kratzer - Lackieren

| Nr | Bauteil | Schadensbeschreibung | Reparaturempfehlung |
|---|---|---|---|
| 7 | Stoßfängerspoiler vorne | Kratzer | Lackieren |

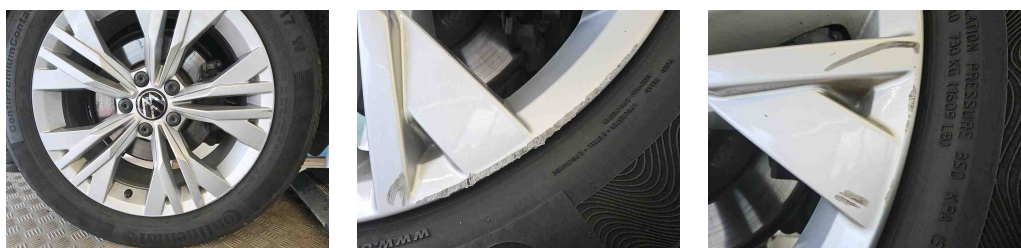
## 8 - Alufelge hinten rechts - Kratzer - Optische Wertminderung

| Nr | Bauteil | Schadensbeschreibung | Reparaturempfehlung |
|---|---|---|---|
| 8 | Alufelge hinten rechts | Kratzer | Optische Wertminderung |

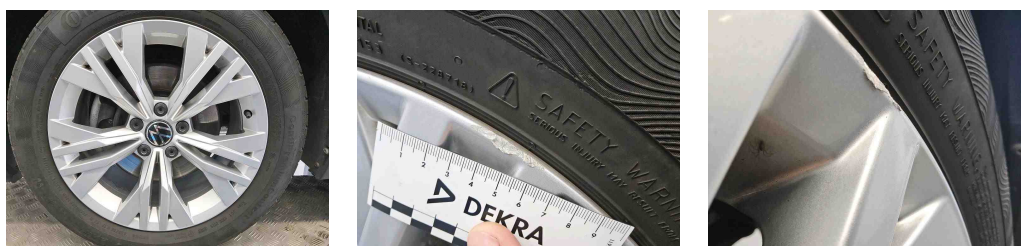
## 9 - Alufelge vorne links - Kratzer - Optische Wertminderung

| Nr | Bauteil | Schadensbeschreibung | Reparaturempfehlung |
|---|---|---|---|
| 9 | Alufelge vorne links | Kratzer | Optische Wertminderung |

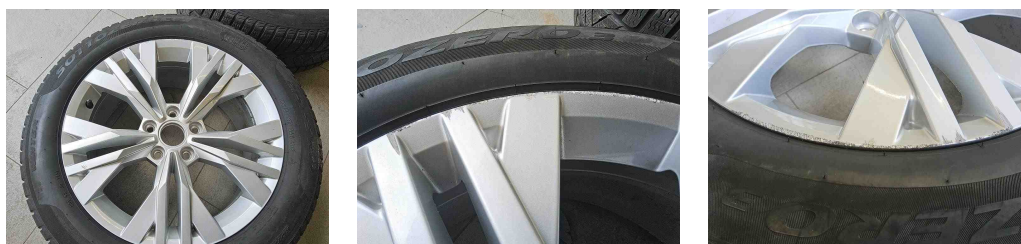
## 10 - Alufelge vorne rechts - Kratzer - Optische Wertminderung

| Nr | Bauteil | Schadensbeschreibung | Reparaturempfehlung |
|---|---|---|---|
| 10 | Alufelge vorne rechts | Kratzer | Optische Wertminderung |
