RENAULT TRAFIC KASTEN (06.2014->) L2H1 3,0T KOMFORT MOTOR 2,0 LTR. - 96 KW BLUE DCI DIESEL FAP KAT KASTEN STANDARD

VIN: VF1FL000175796819

Mängel

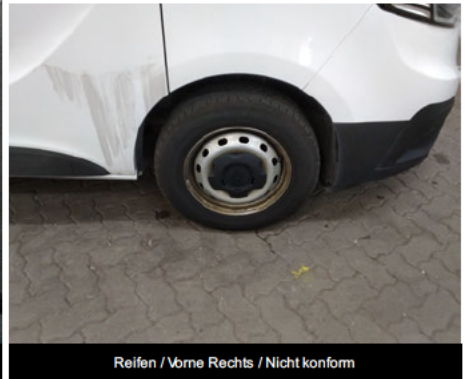
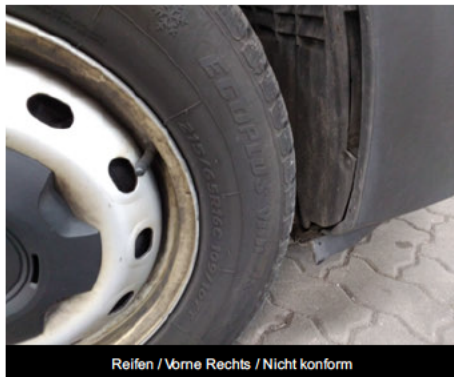
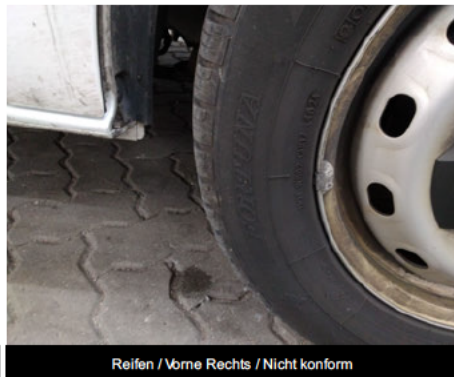
<sup>1</sup> Falsche Reifenart

Reifen / Vorne Rechts / Nicht konform

| 003 | <b>Reifen / Vorne Rechts<sup>1</sup></b><br>Geschwindigkeitsindex : T / Traglastindex : 109 / Reifenmarke : FORTUNA / Breite : 215 mm / Pannenschutz : Keine / Höhe : 65 / Felgen-/Reifendurchmesser : 16 " / Saison : Winter | Nicht konform | Ersetzen |

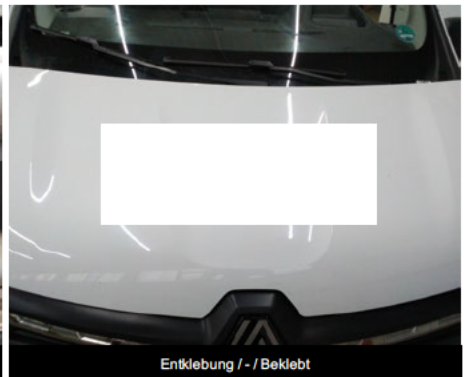
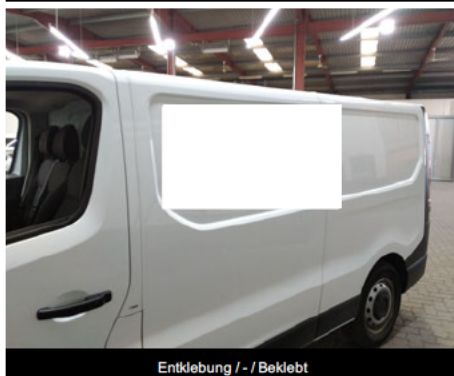
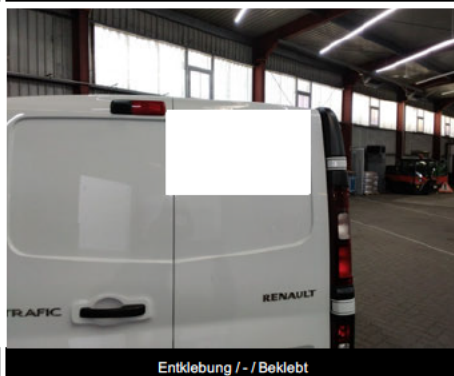
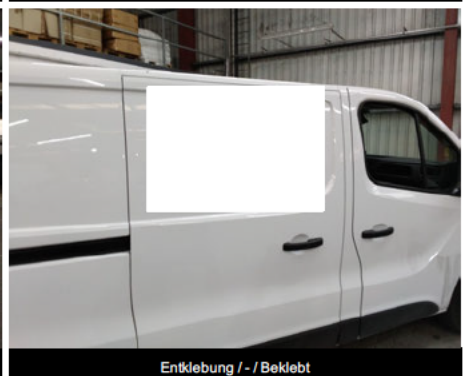
Entklebung / - / Beklebt

| 004 | <b>Entklebung / -<sup>2</sup></b> | Beklebt | Akzeptabel |

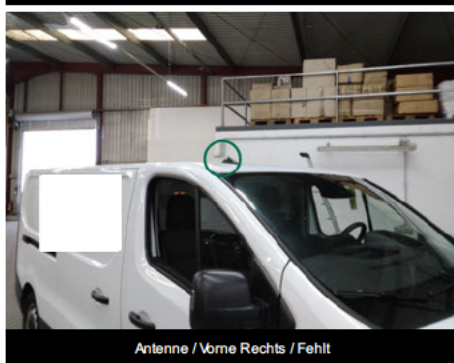
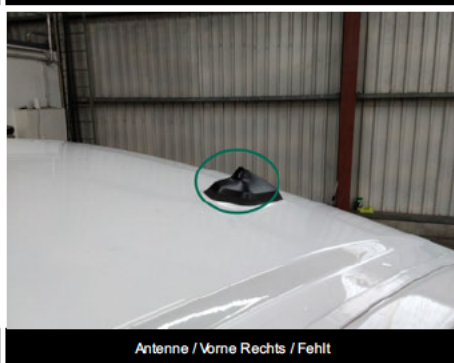
Antenne / Vorne Rechts / Fehlt

| 005 | <b>Antenne / Vorne Rechts</b> | Fehlt | Ersetzen |

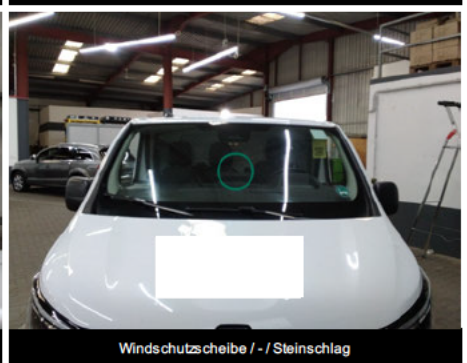
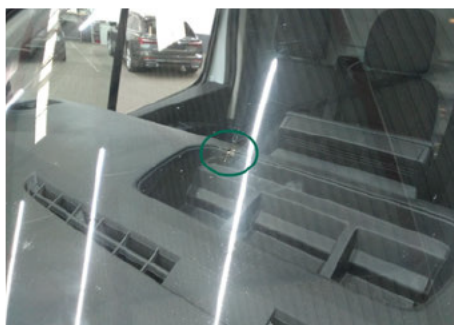
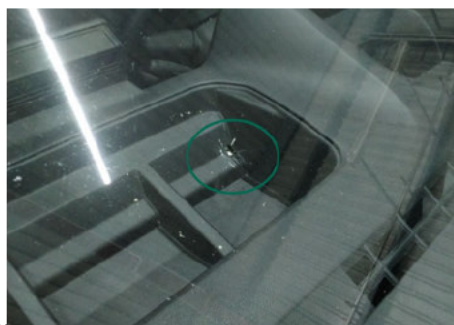
<sup>3</sup> >3cm Durchmesser

Windschutzscheibe / - / Steinschlag

| 006 | <b>Windschutzscheibe / -<sup>3</sup></b> | Steinschlag | Ersetzen |

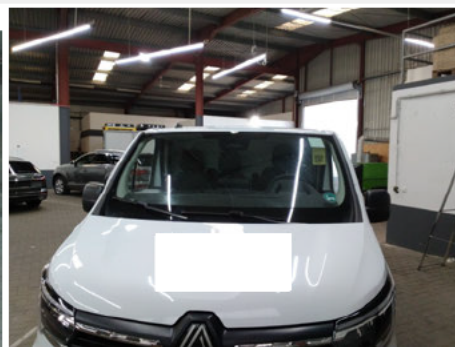
<sup>4</sup> Windschutzscheibe

Klebesatz / Vorne / Beklebt

| 007 | <b>Klebesatz / Vorne<sup>4</sup></b> | Beklebt | Ersetzen |

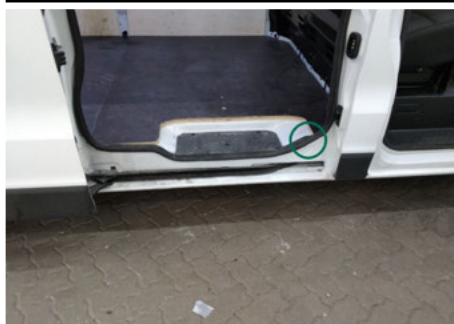
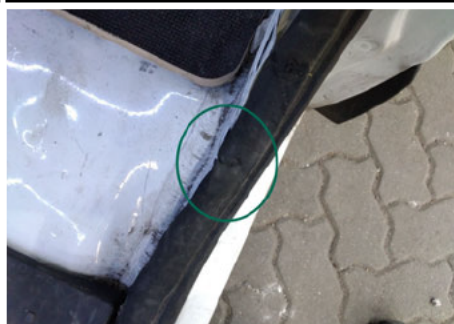
Dichtung Türeinstieg / Rechts / Gebrochen

| 009 | <b>Dichtung Türeinstieg / Rechts</b> | Gebrochen | Ersetzen |

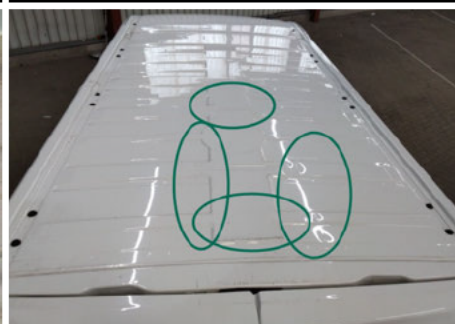
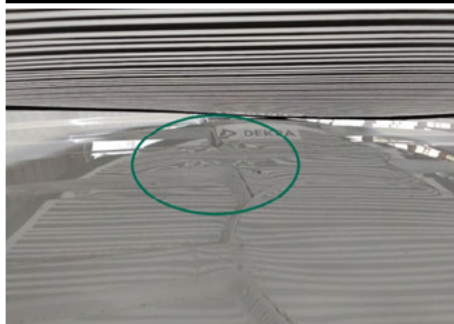
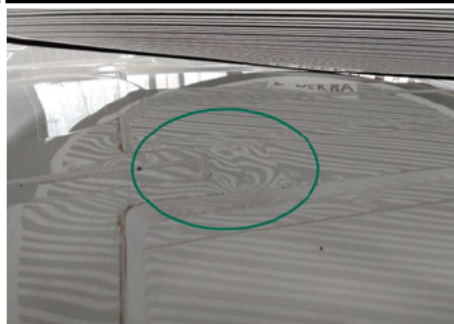
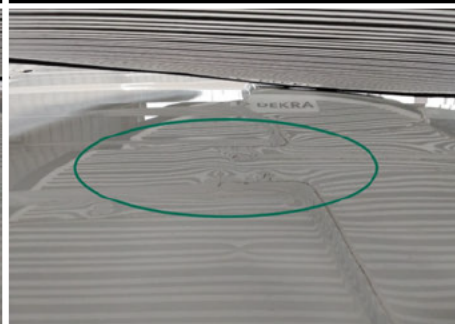
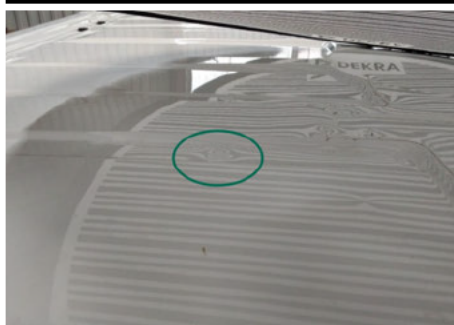
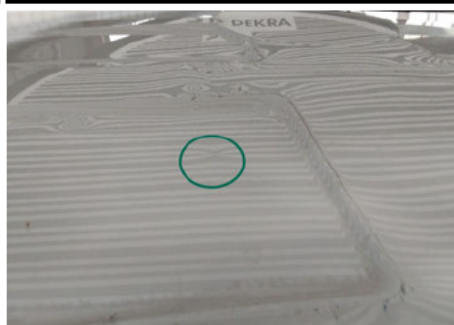
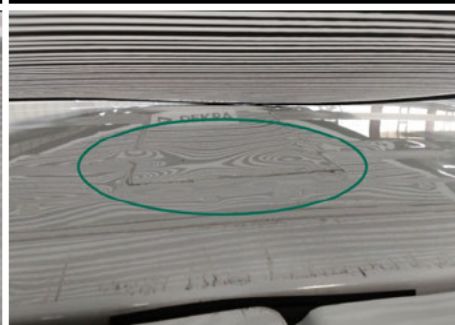
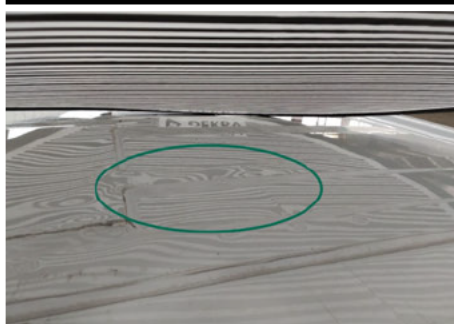
Dach / Hinten / Delle

| 010 | <b>Dach / Hinten</b> | Delle | Reparieren |

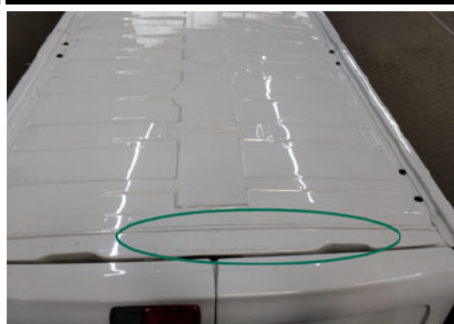
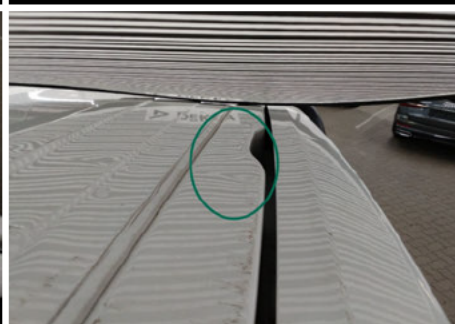
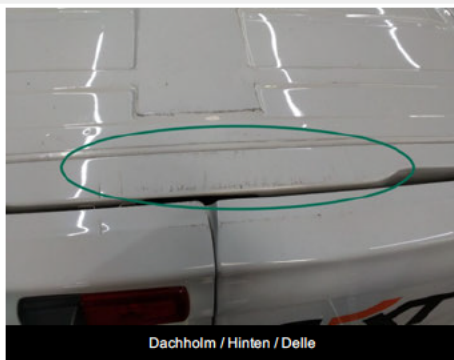
Dachholm / Hinten / Delle

011 Dachholm / Hinten

Delle

Reparieren

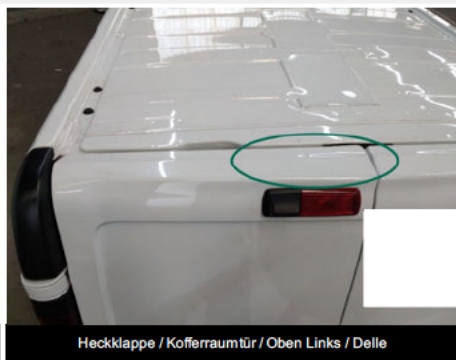
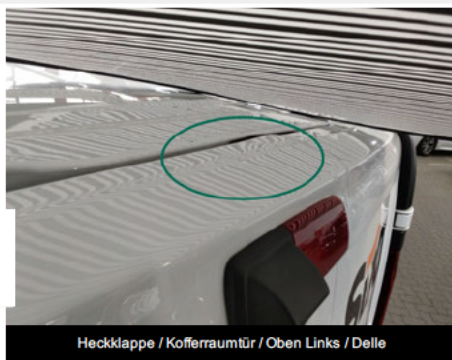
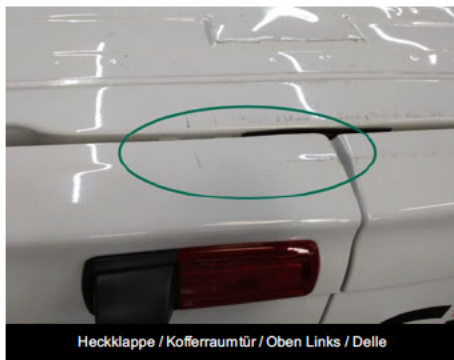
Heckklappe / Kofferraumtür / Oben Links / Delle

012 Heckklappe / Kofferraumtür / Oben Links  
Mit Fenster : Nein

Delle

Reparieren

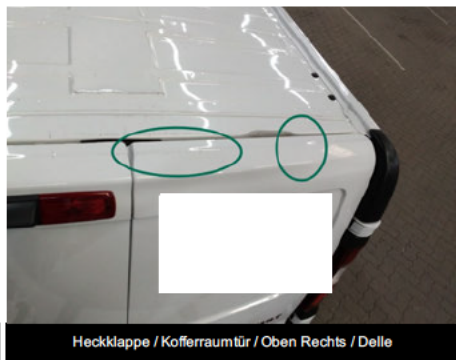
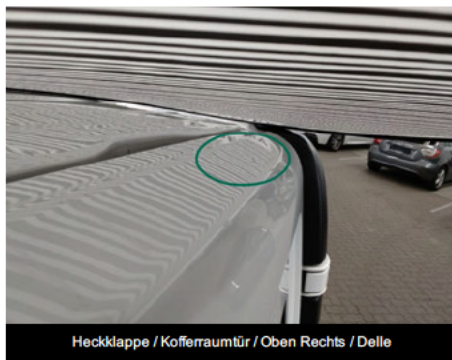
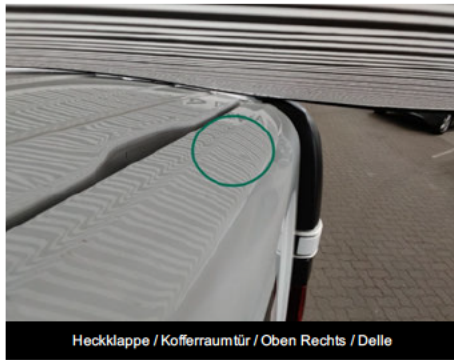
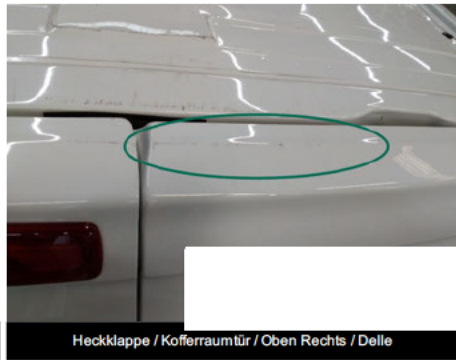
Heckklappe / Kofferraumtür / Oben Rechts / Delle

013 Heckklappe / Kofferraumtür / Oben Rechts  
Mit Fenster : Nein

Delle

Reparieren
