## Certificate of Conformity

| 0.2.1. | Commercial name: | CUPRA LEON |

# Zustandsbericht / Minderwertgutachten

## Vorgang

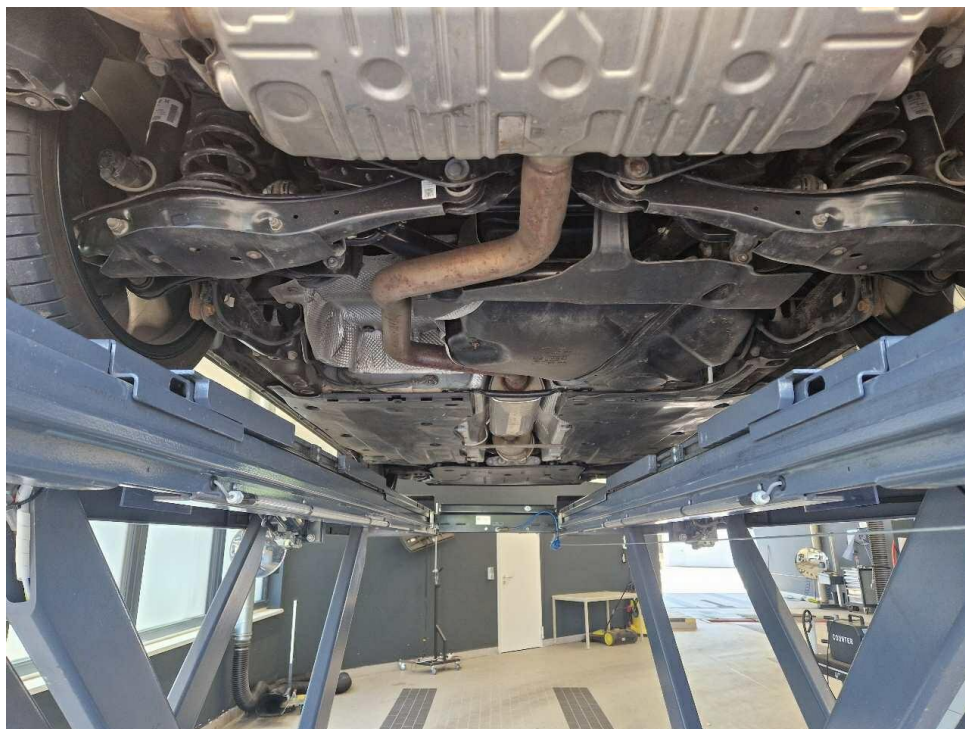
Bild 5 : Fahrzeugunterseite

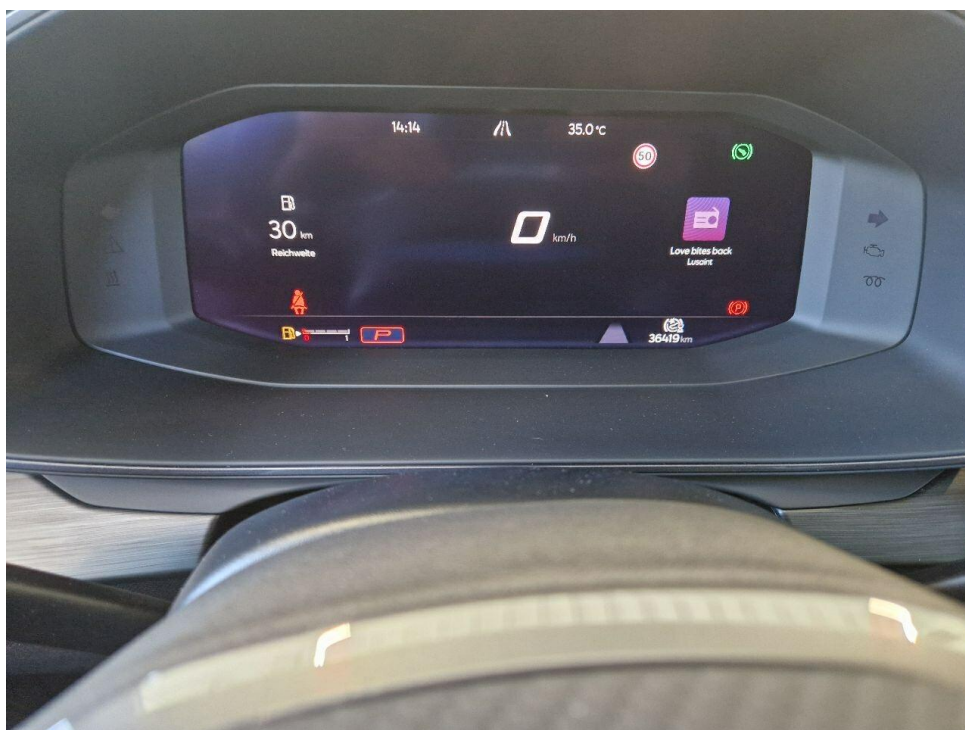
Bild 6 : Kombiinstrument (betriebsbereit) mit Km-Stand

VSSZZZKL6RR070179  
011890130440002  
36419  
Benzin  
180  
EURO6;WLTP;AP;PI/CI; M,  
N1 I  
Automatik / 7  
Grau / Metallic / S7, LS7H

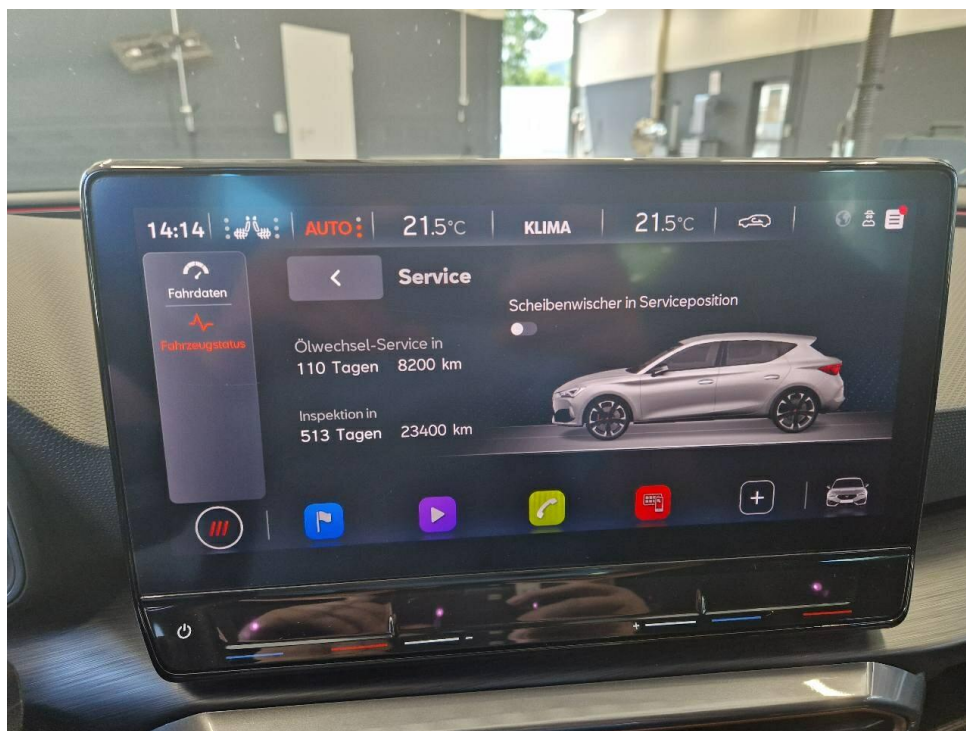
Bild 7 : Serviceintervallanzeige

Wartungsnachweis: digital  
letzte Wartung: am 17.11.2025 bei Kilometerstand 29.789

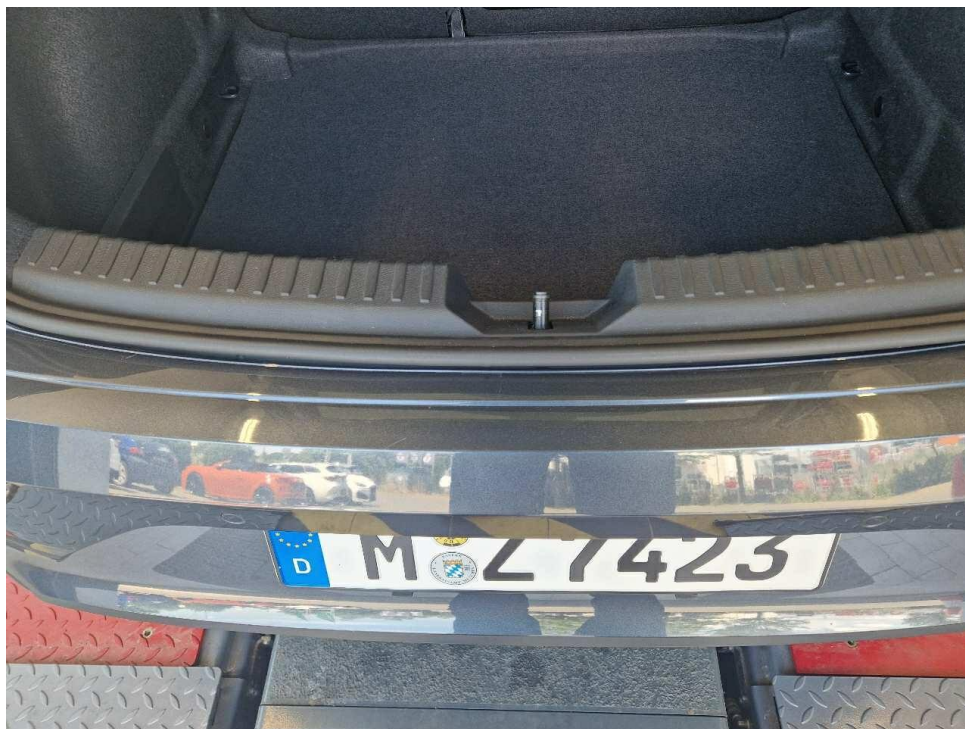
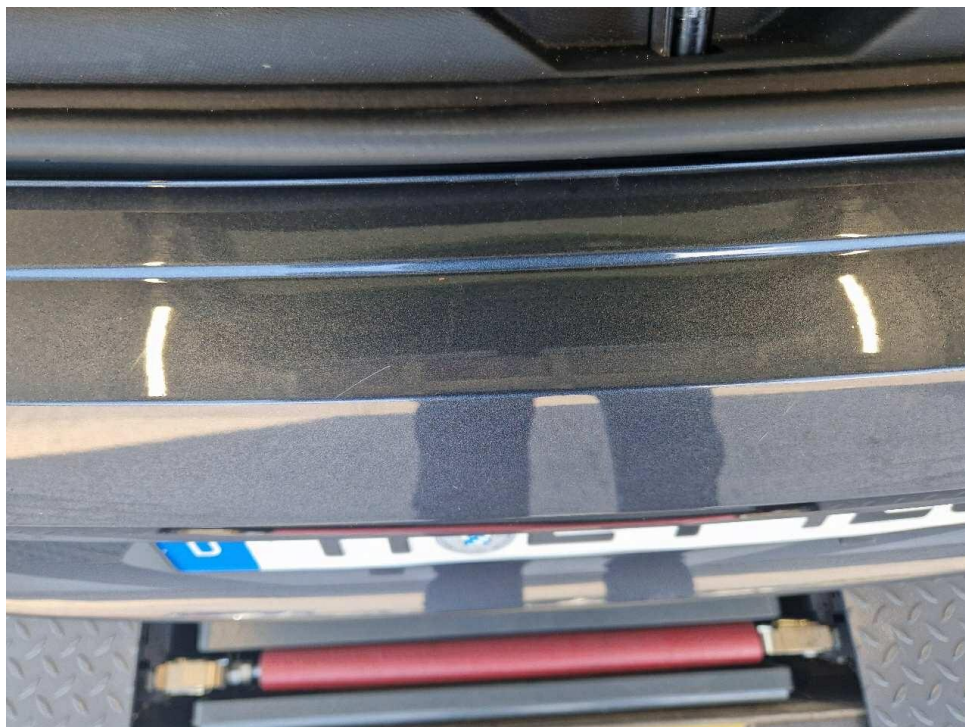
Bild 13 : Kratzer Stoßfänger hinten

Bild 14 : Kratzer Stoßfänger hinten

Stoßfänger hinten Lackierung, verschrammt, Gebrauchsspur

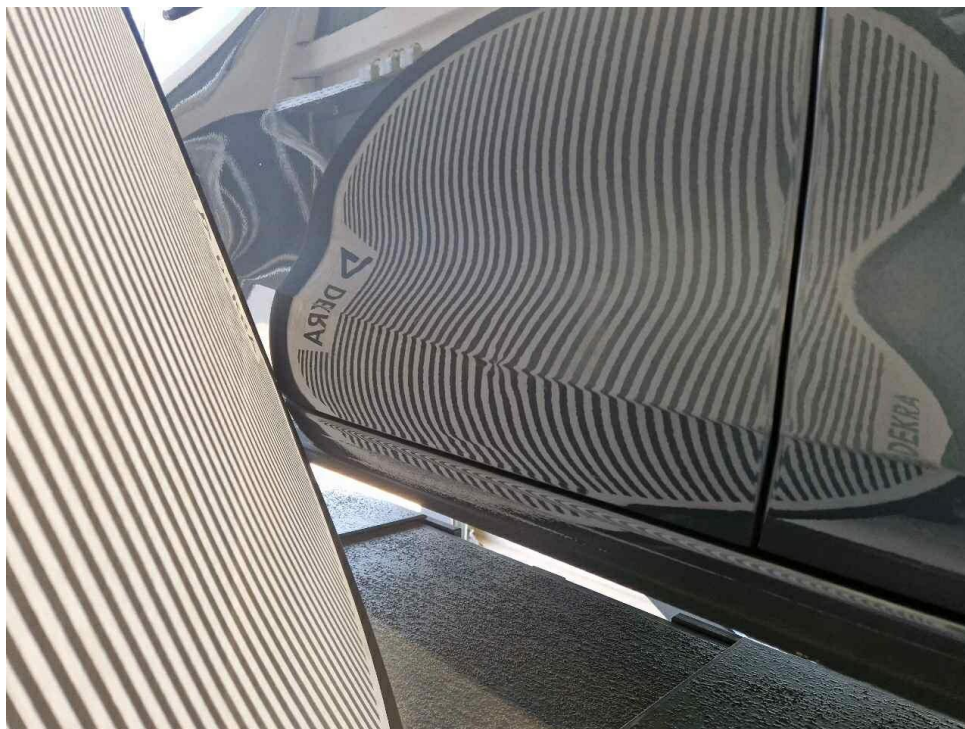
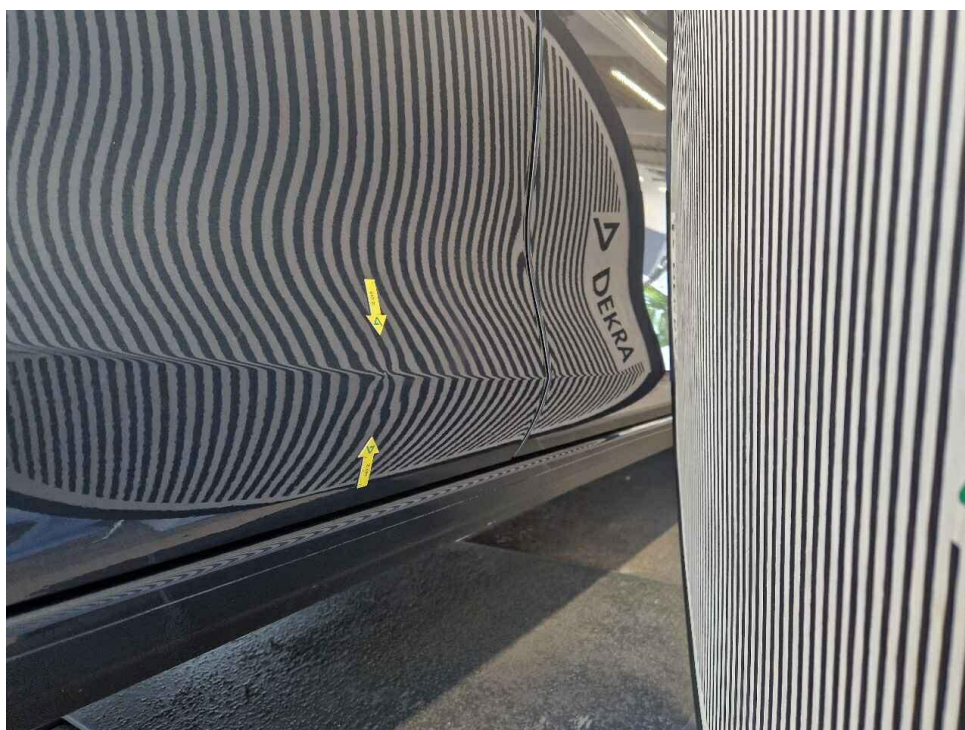
Bild 15 : Tür hinten rechts eingedellt

Bild 16 : Tür hinten rechts eingedellt

1. Tür hinten rechts, eingedellt, smart repair
